**- Estudo de Outorga de Concessão do Transporte Ferroviário -
CBTU - STU Recife/PE**

RT01 - PARTE A

AVALIAÇÃO TÉCNICO OPERACIONAL

INVENTÁRIO

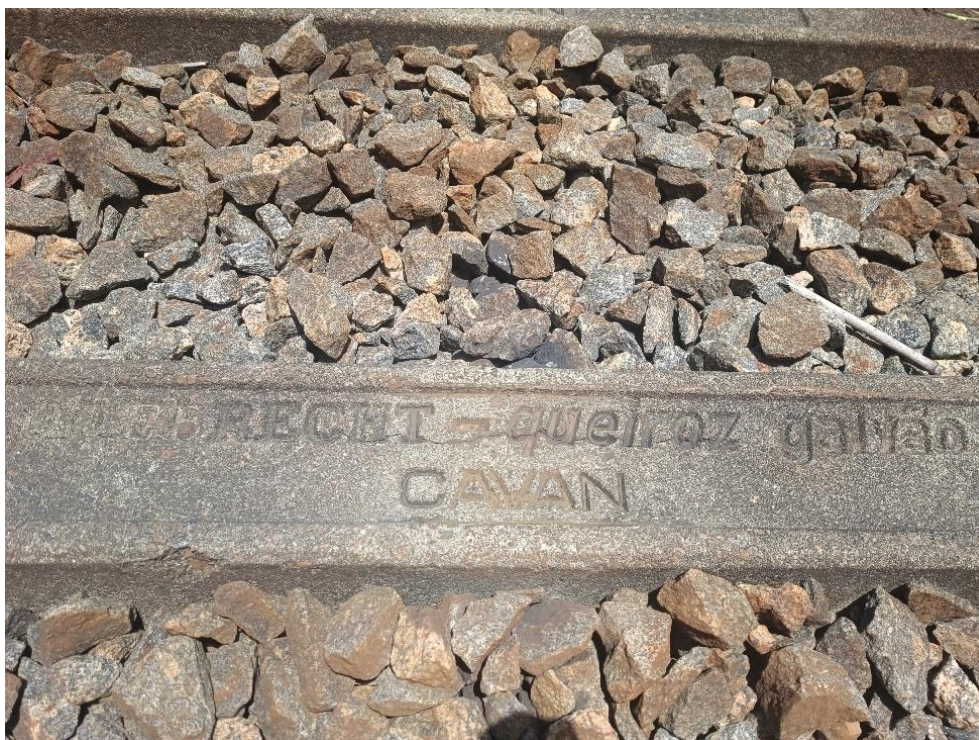
Foto 2-13: Dormente de concreto fissurado por ação da Reação Álcali Agregado (RAA) – Linha Sul Elétrica e Linha Centro na Ligação entre a Estação Rodoviária e Camaragibe.

Todos os dormentes de concreto monobloco da Linha Sul Elétrica e no trecho entre as estações Camaragibe e Rodoviária na Linha Centro Elétrica, são afetados pela Reação Álcali Agregado (RAA). Devido ao tipo de agregado utilizado para fabricação desse lote de dormentes, em contato com umidade, ocorre a formação de um gel expansivo nos vazios do dormente, até que ocorra a fissura do concreto. Dormentes estocados no Pátio Recife que nunca foram utilizados já estão comprometidos pela RAA. São cerca de 60.000 dormentes implantados na via, acometidos pela RAA, que precisarão ser substituídos.

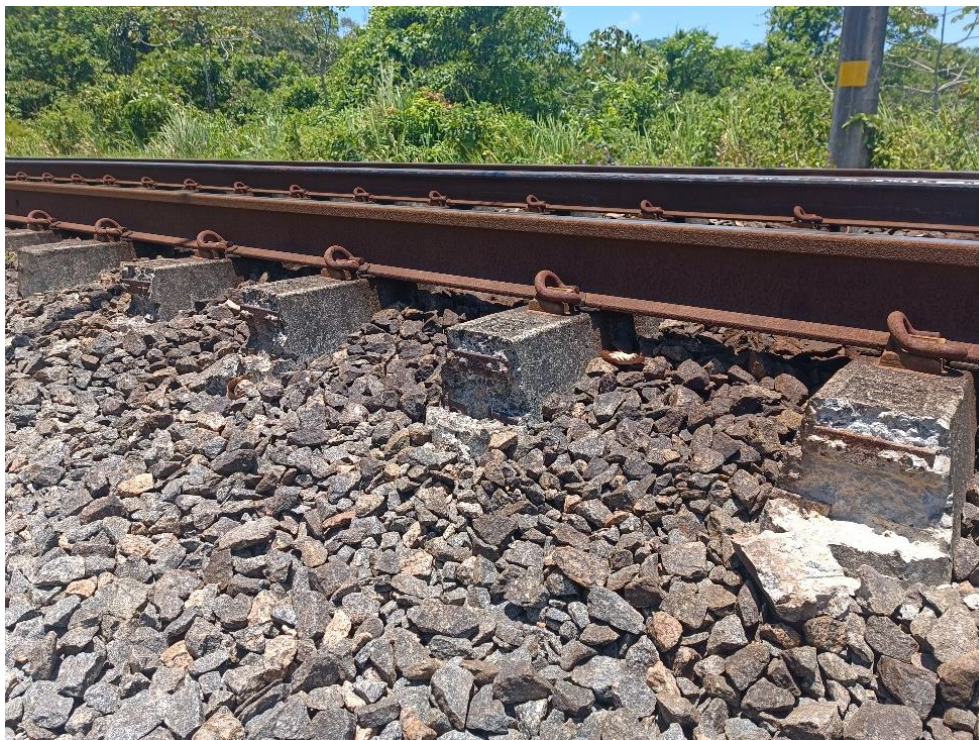
Foto 2-14: Dormentes danificados por ação da Reação Álcali Agregado (RAA) – Linha Sul Elétrica e Linha Centro na Ligação entre a Estação Rodoviária e Camaragibe.

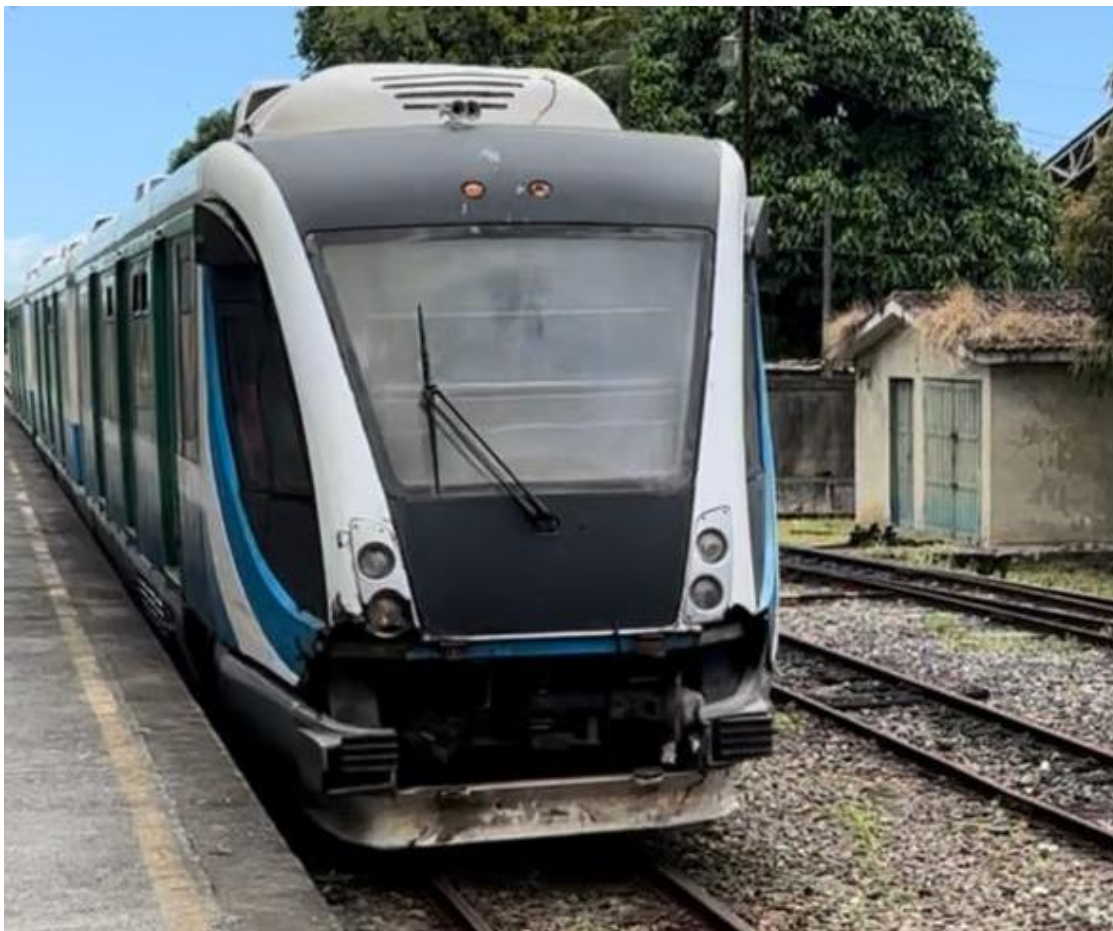
Foto 4-8: Trem abalroado operando em passagem de nível, não relacionada, na Linha Diesel.

Essas passagens clandestinas causam incidentes operacionais recorrentes. As composições sofrem danos e oferecem risco de graves acidentes ou mortes aos transeuntes que circulam nessas áreas.

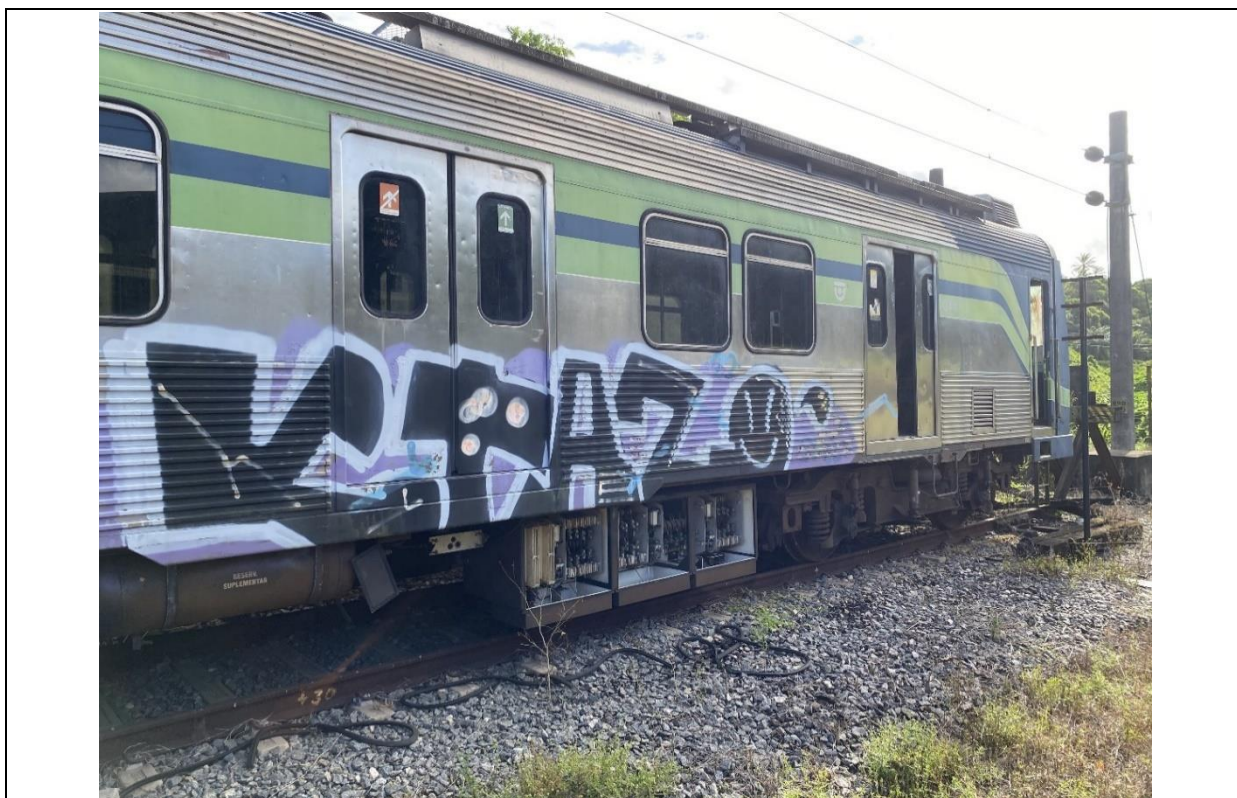
Foto 6-1: Trem Canibalizado (frota CISM)

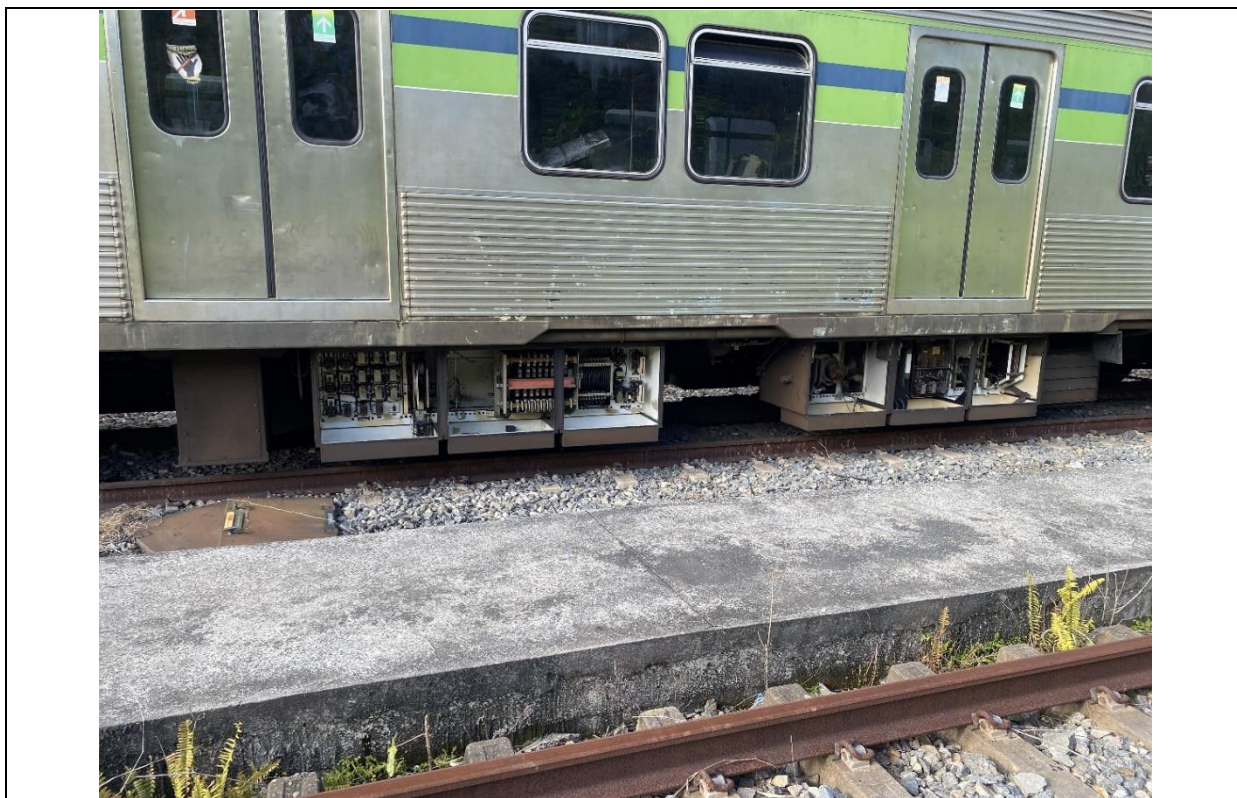
Foto 6-2: TUE Canibalizado (frota CISM)

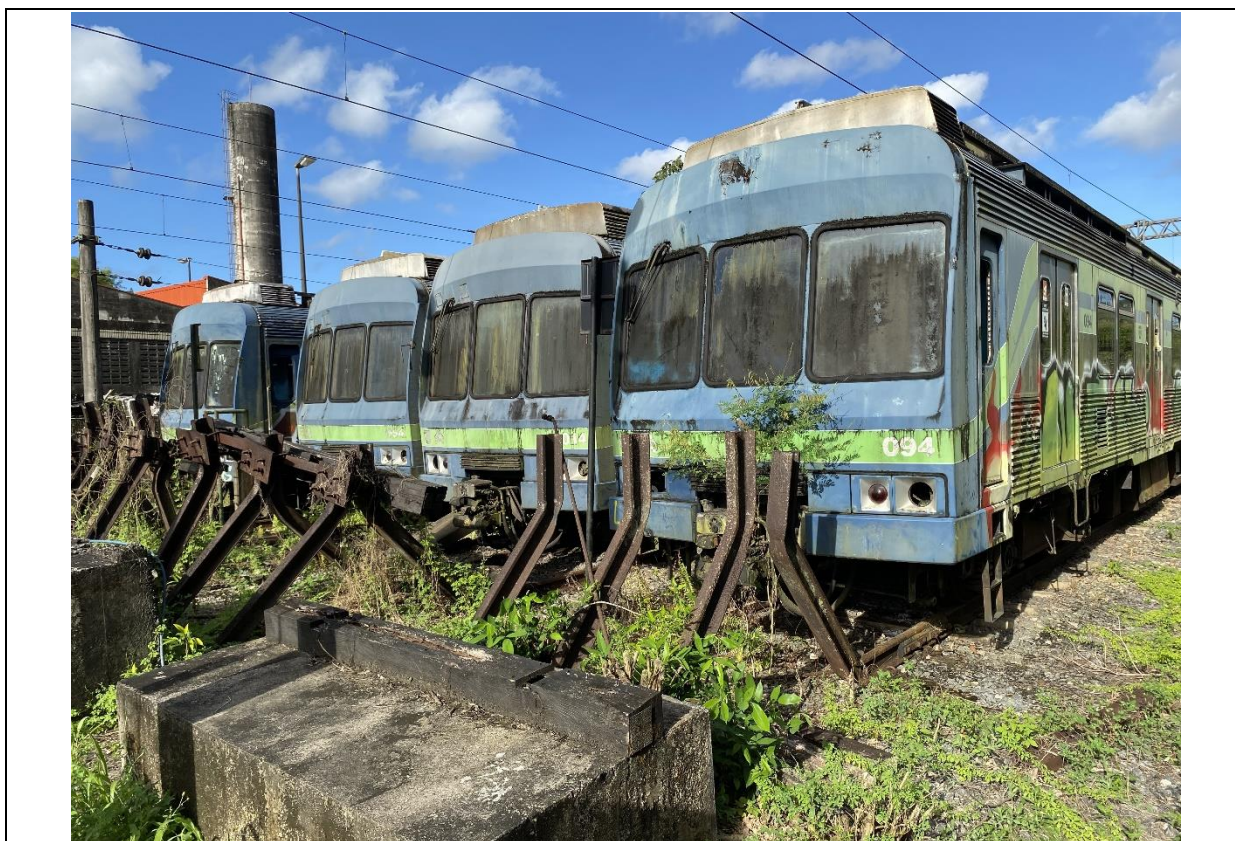
Foto 6-3: Trens Inoperantes (frota CISM)

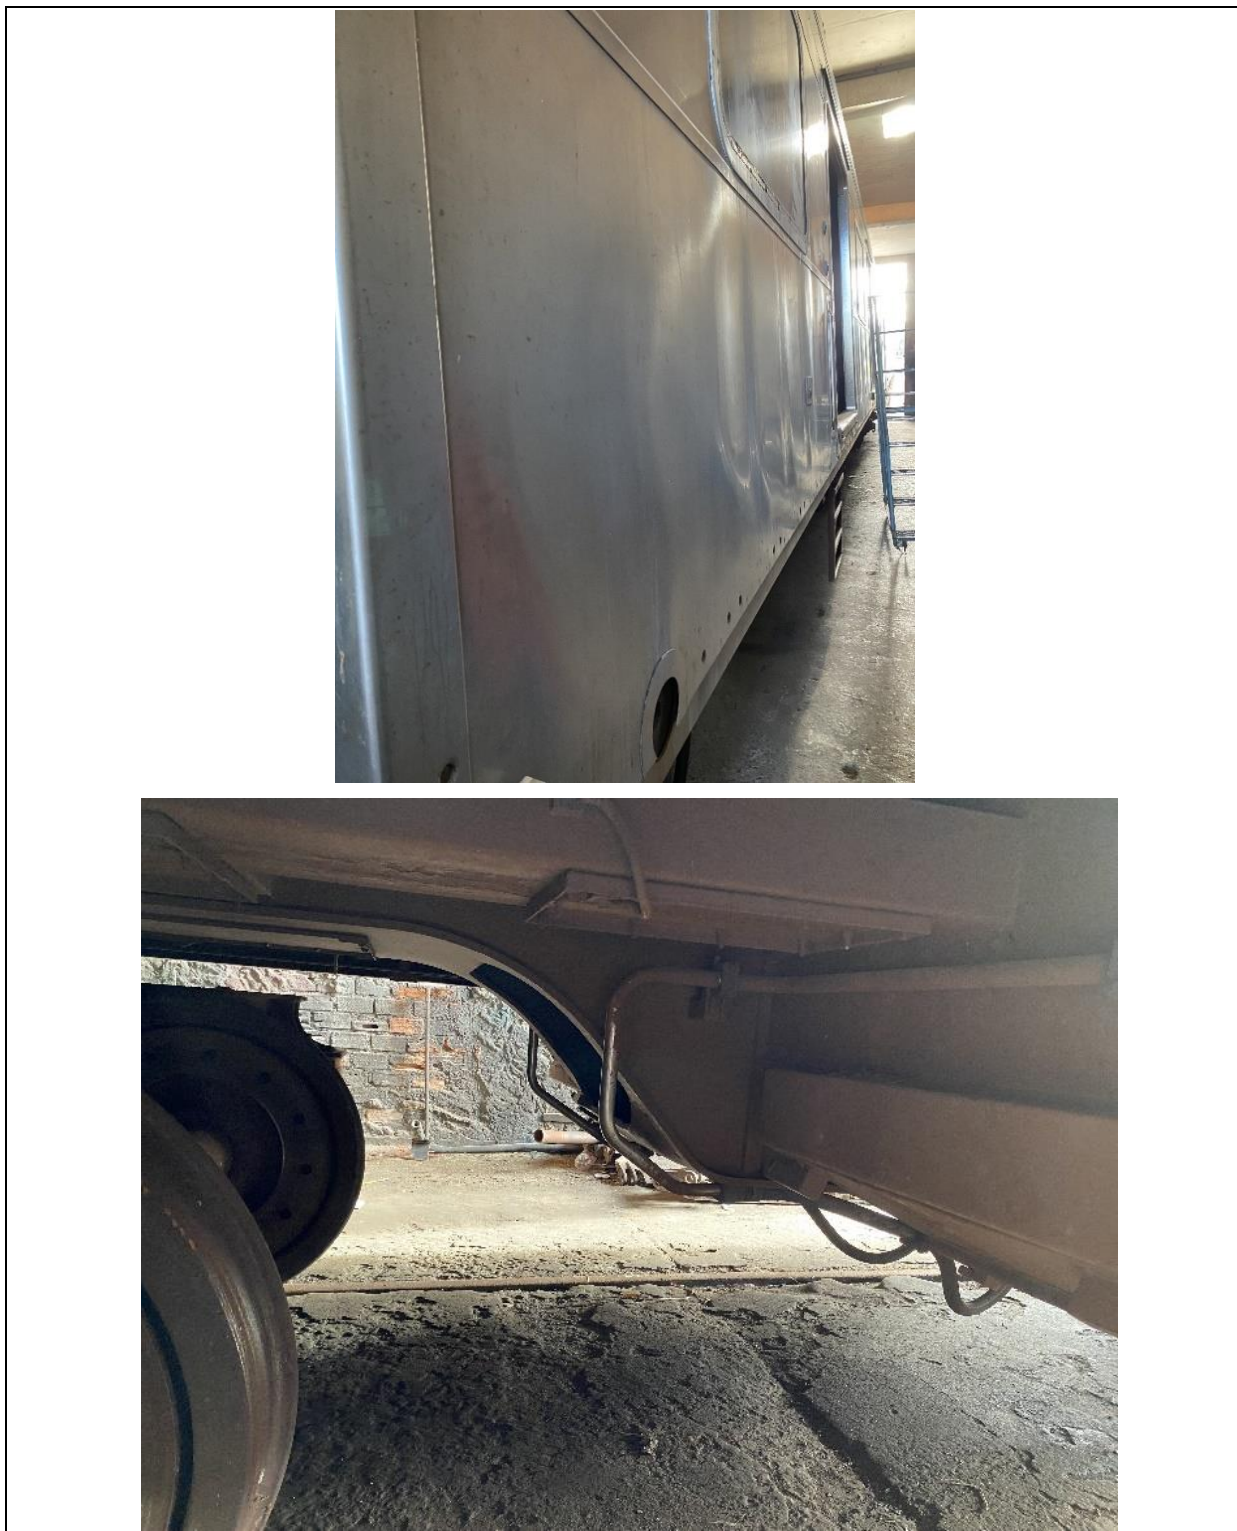
Foto 6-17: Consequências do abalroamento na caixa do TUE 30 (Frota CAF)

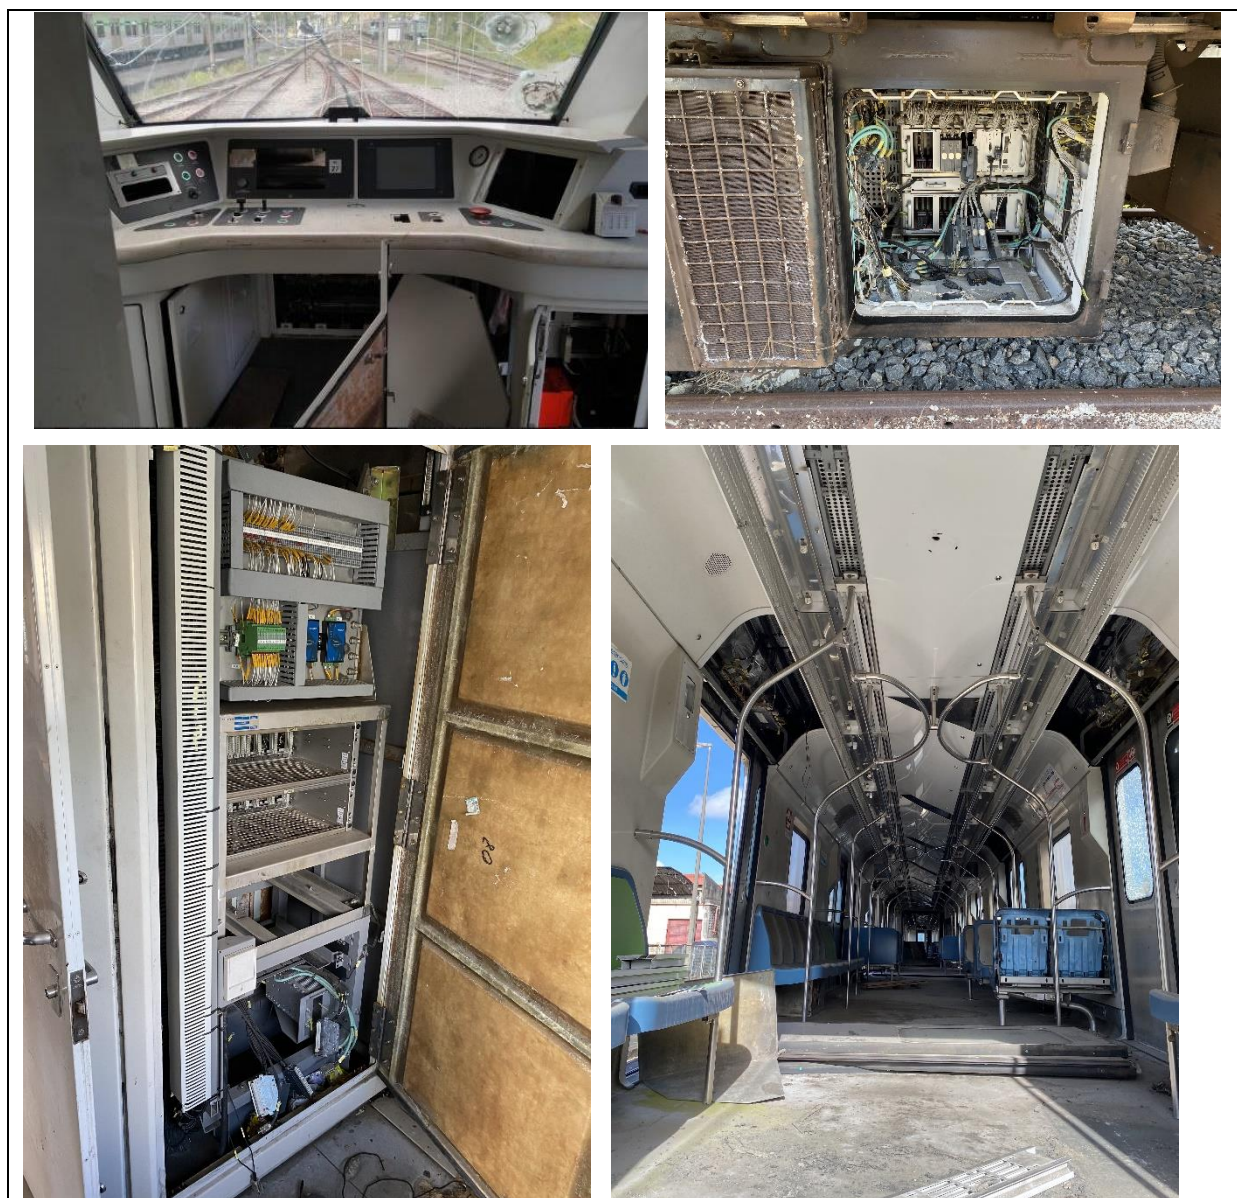
Foto 6-18: TUE 27, da frota CAF, Vandalizado e Canibalizado

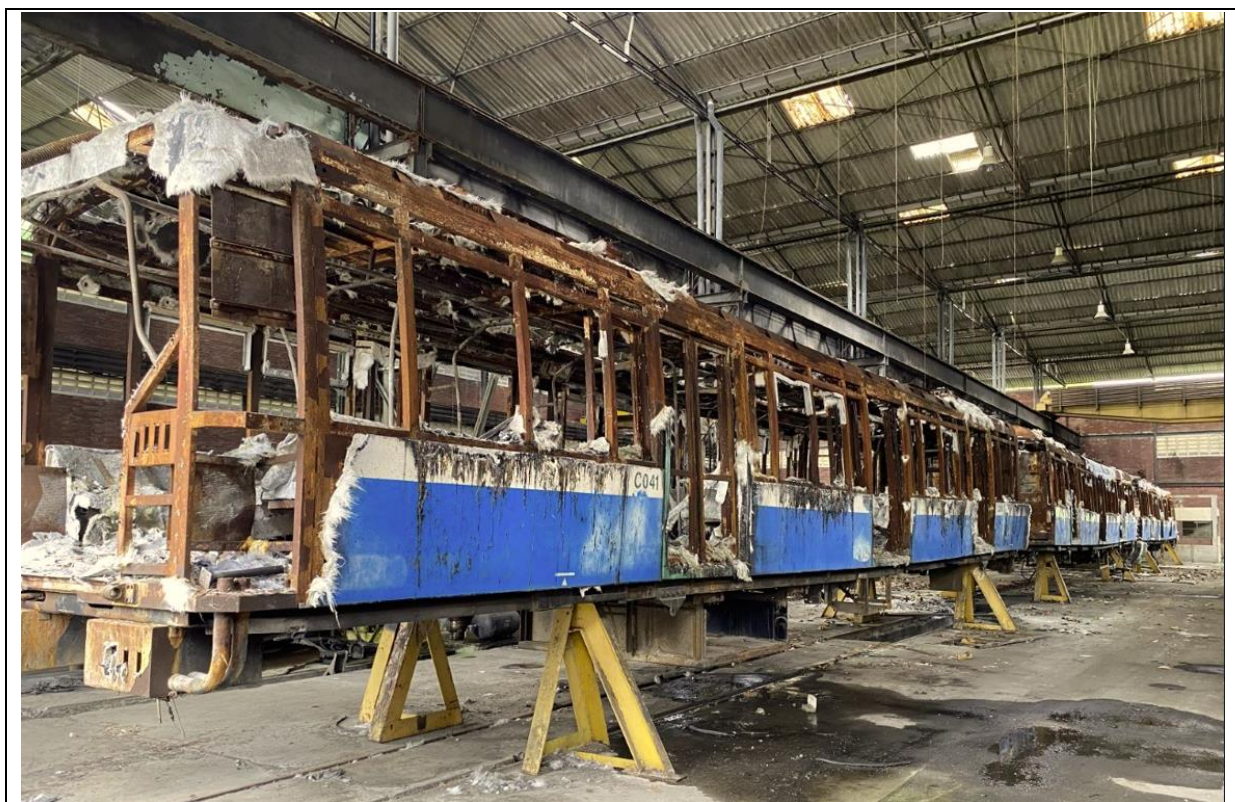
Foto 6-20: VLT 04 Incendiado

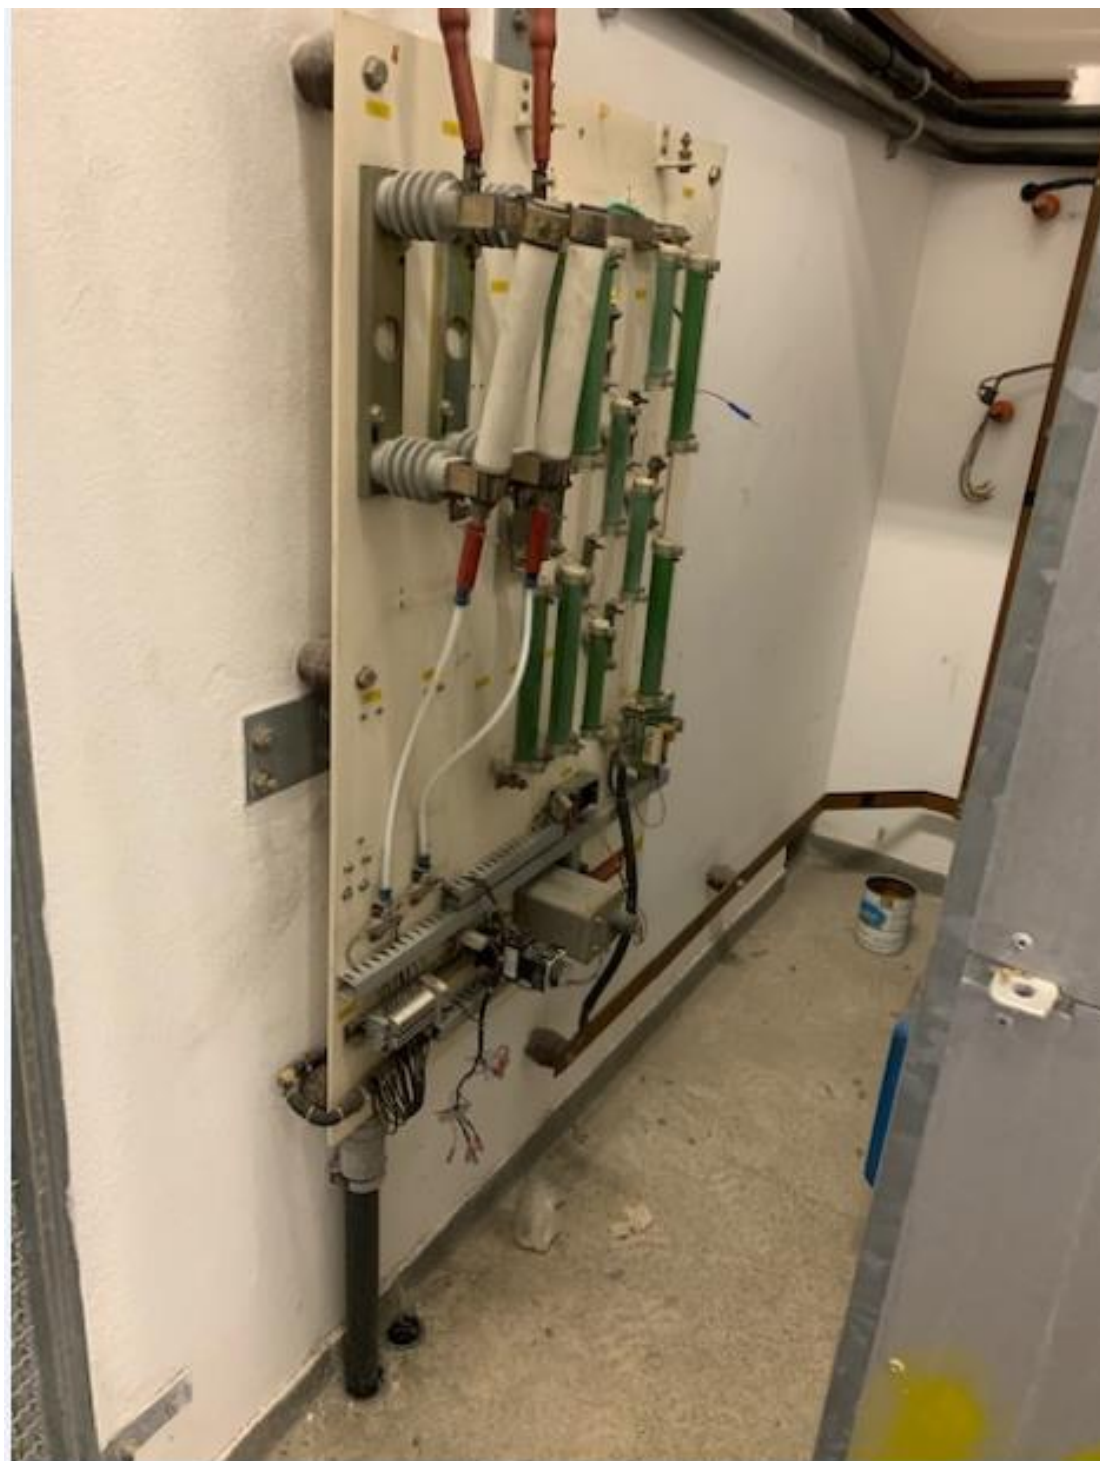
Foto 7-38: Teste de linha canibalizado

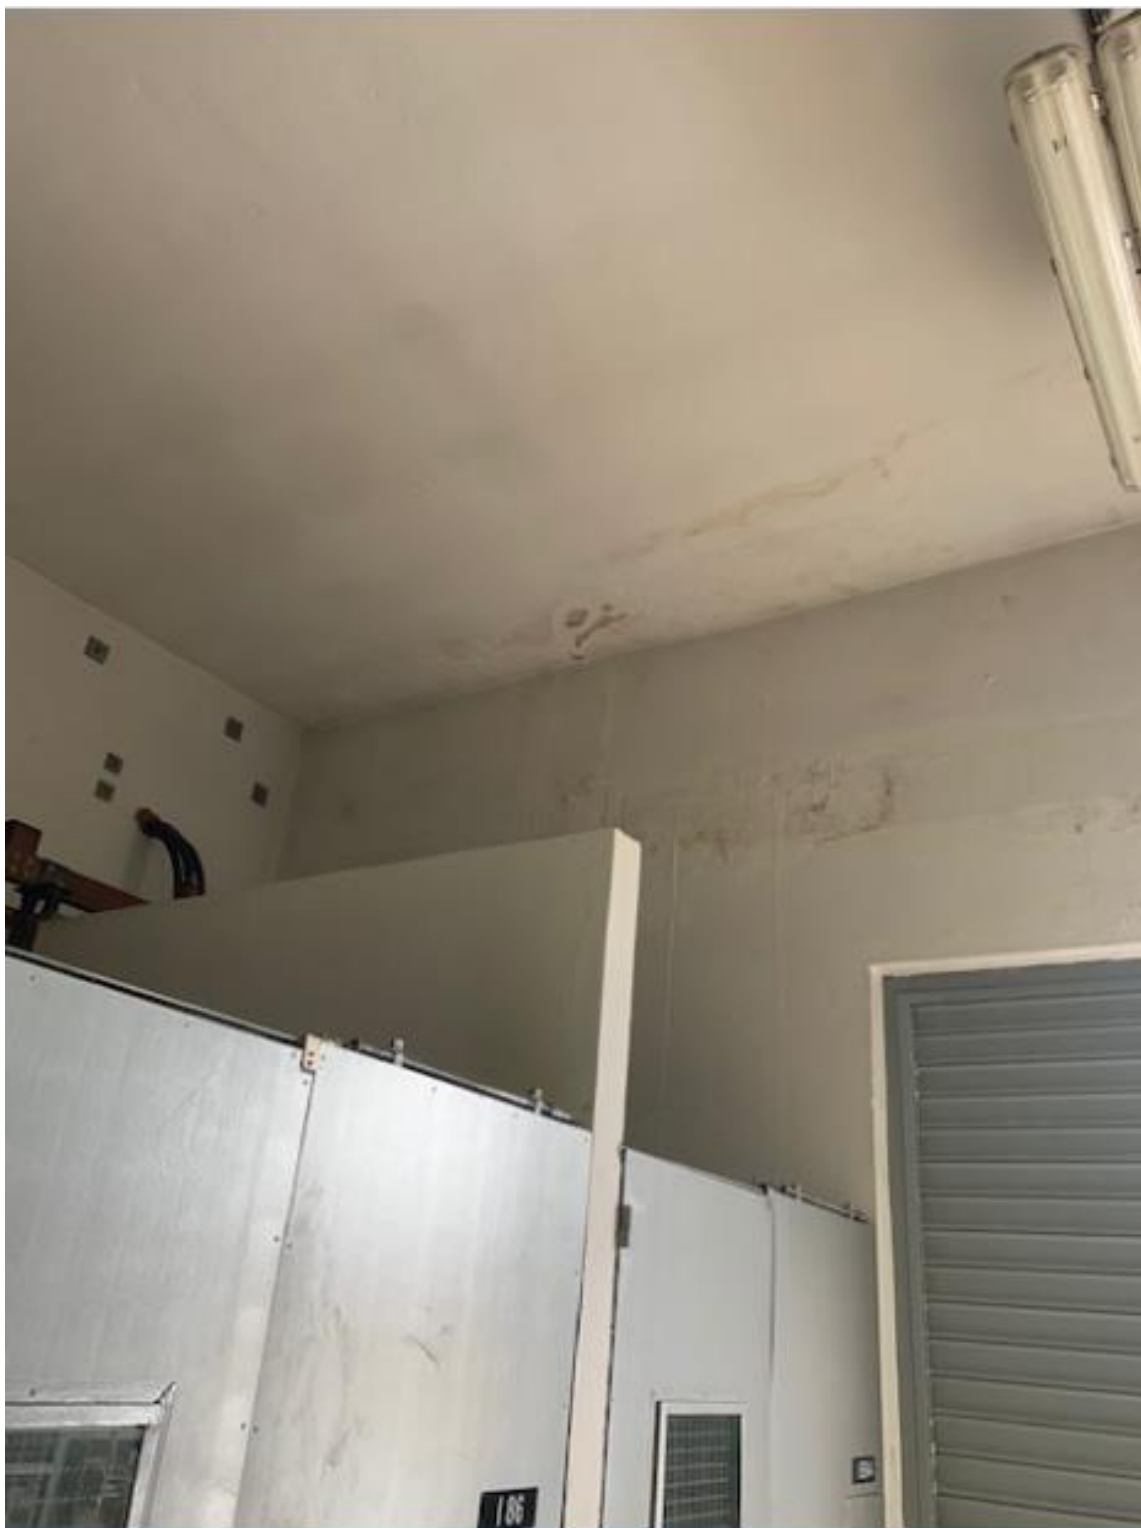
Foto 7-40: Teto da Casa de Comando com sinais de infiltração

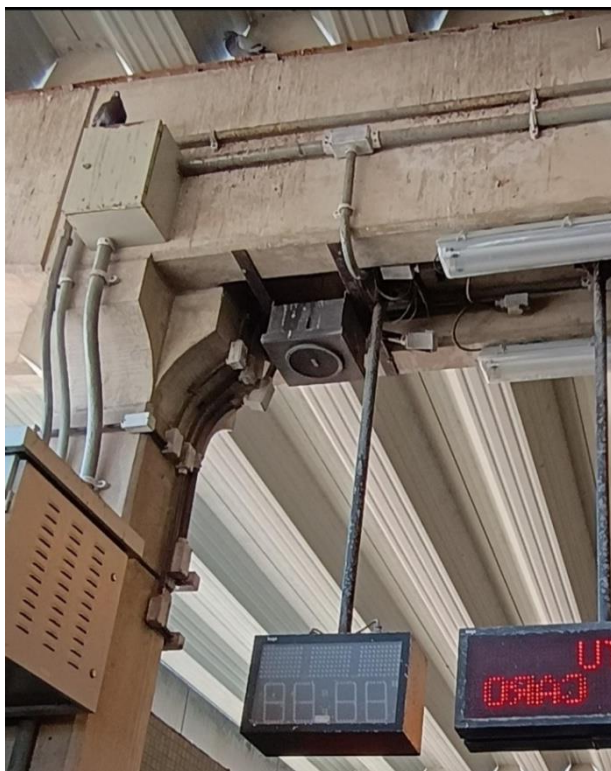
De forma geral, diversas instalações dos equipamentos de telecomunicações são precárias e em ambientes inadequados, expostos a infiltrações, intempéries e infestação de pombos e roedores.

Foto 9-53: Presença de pombos ao redor dos equipamentos de telecomunicações

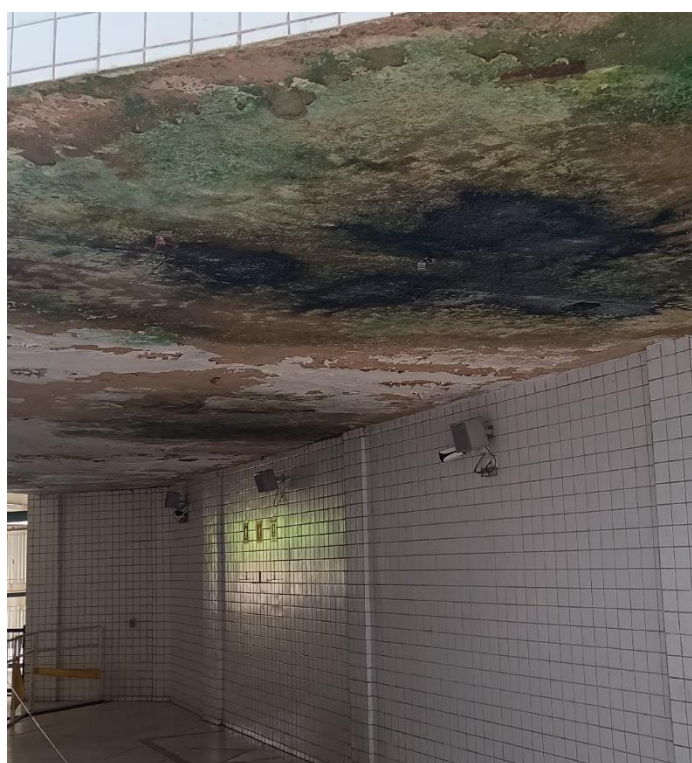
Foto 9-55: Equipamentos de sonorização e CFTV sofrendo infiltrações

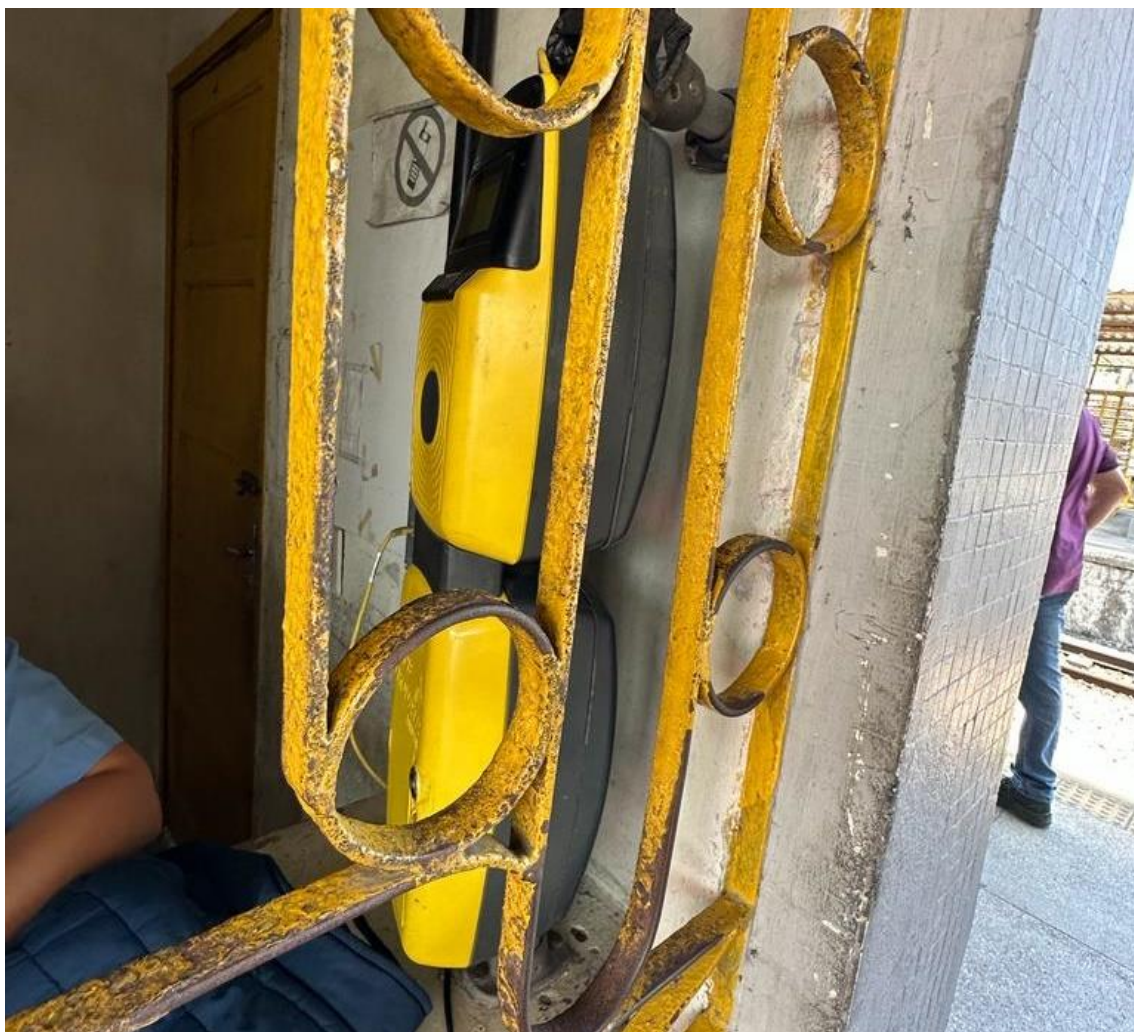
Foto 10-11: Validadores instalados dentro da bilheteria – Estação Pontezinha

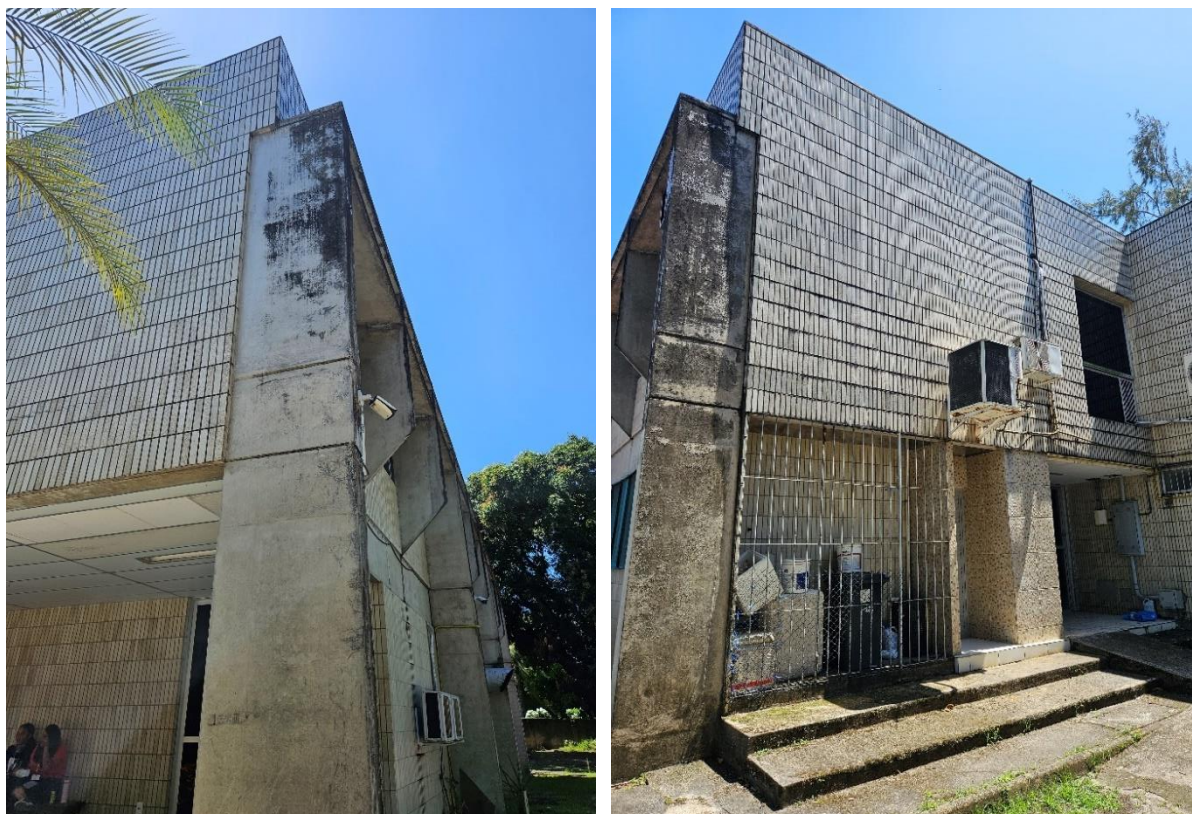
Foto 11-11: Vista Externa Prédio RH – Infiltrações

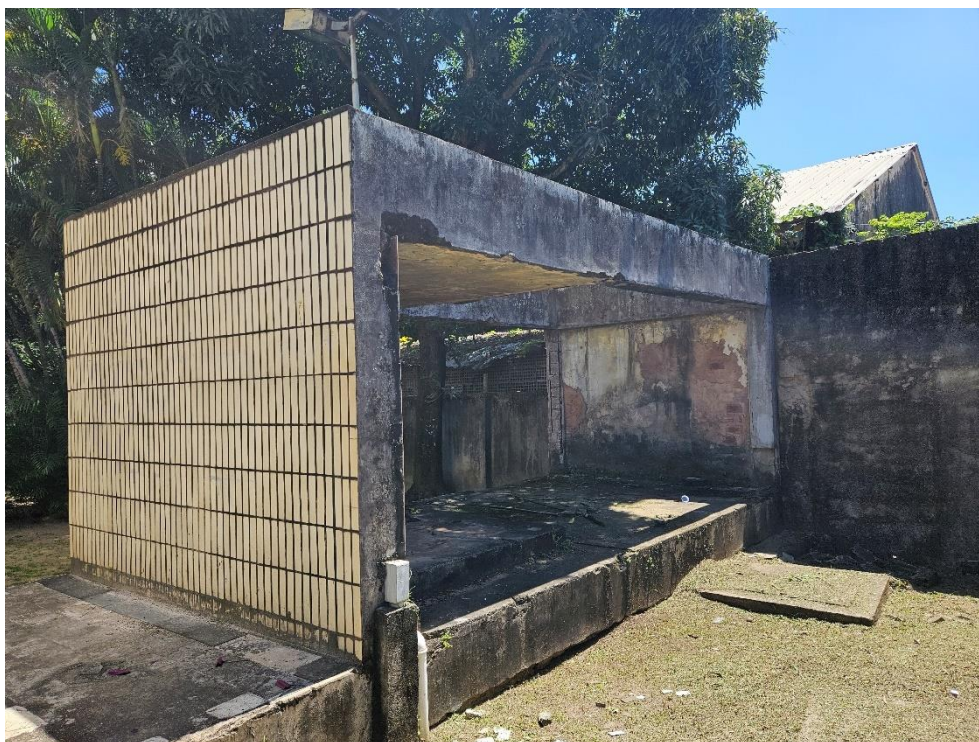
Foto 11-12: Edificação Deteriorada aos fundos do Prédio RH

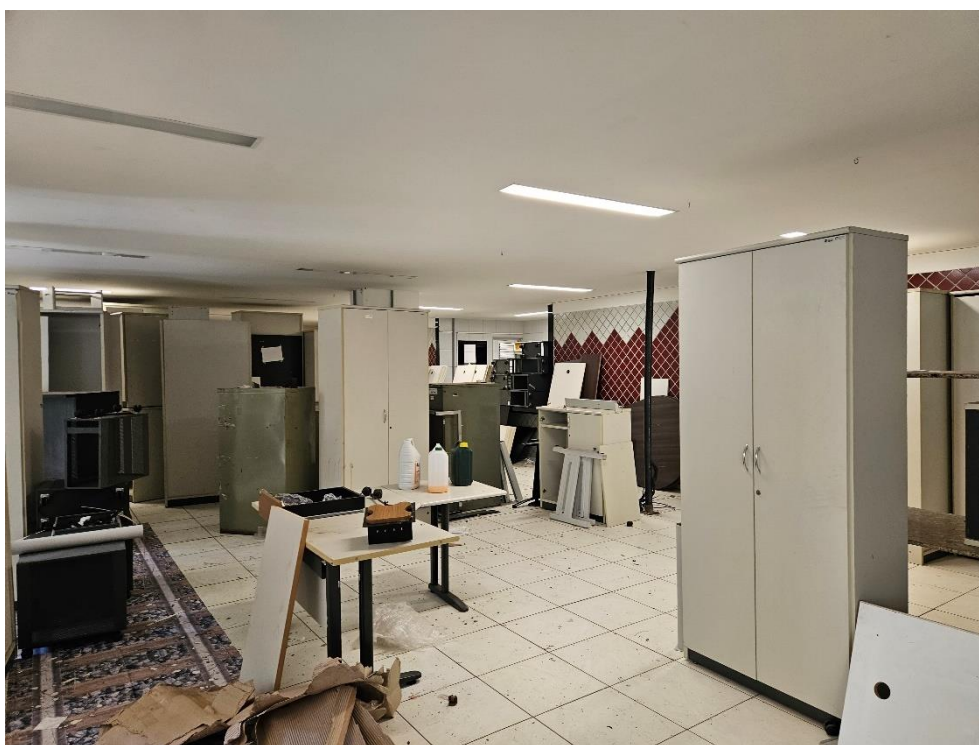
Foto 11-13: Refeitório desativado

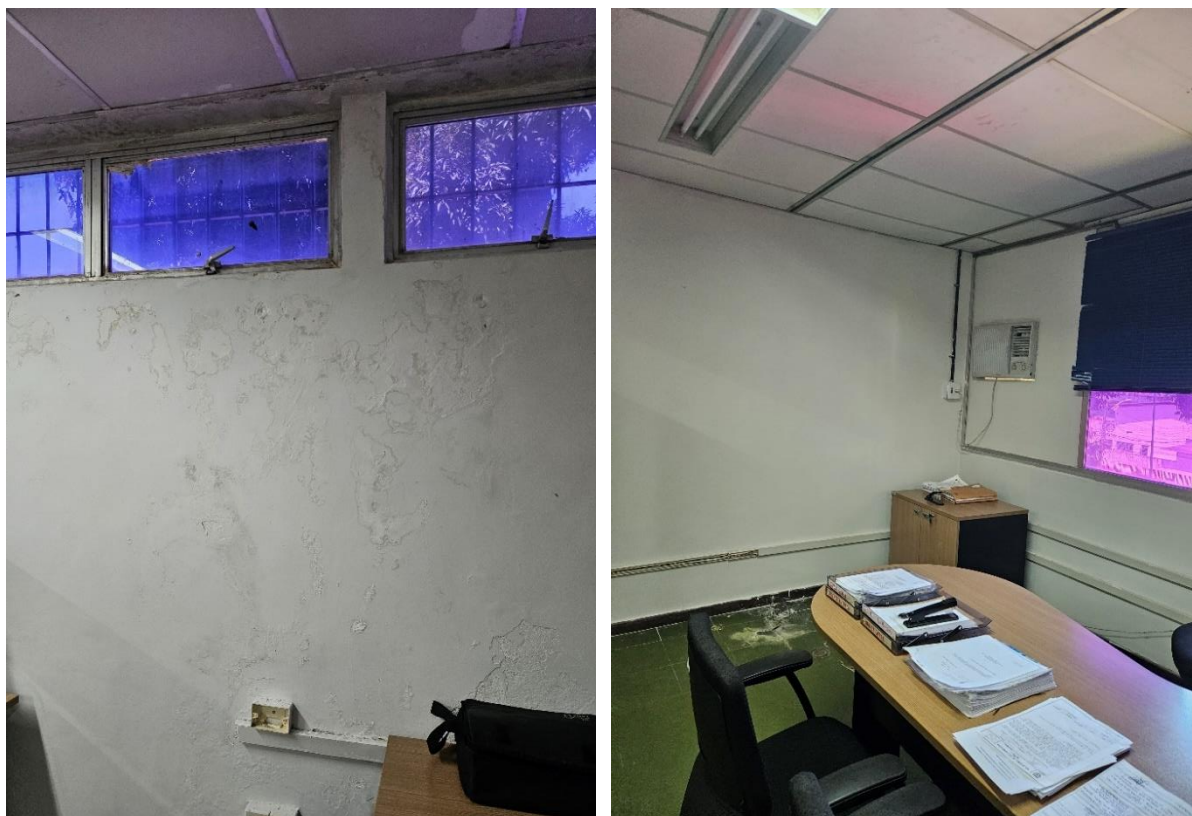
Foto 11-14: Infiltrações em piso, forro e paredes

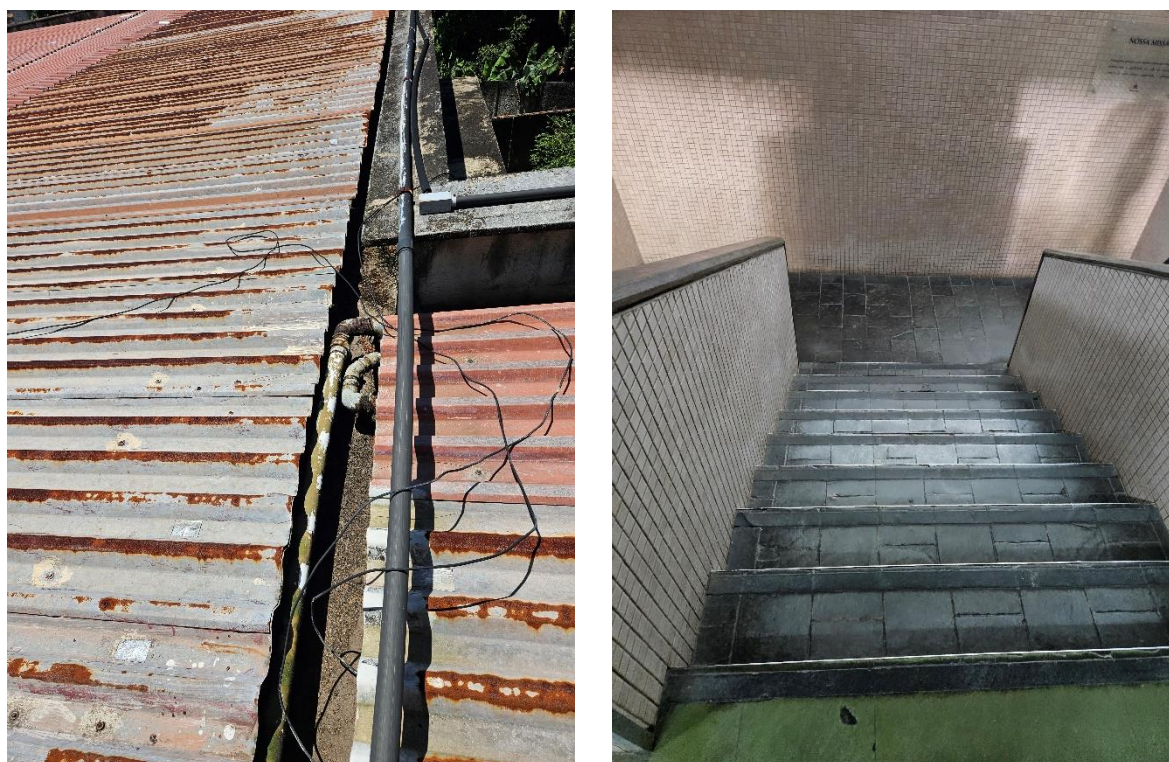
Foto 11-15: Prédio RH - Cobertura com Corrosões e Ferrugem e Escada sem elementos de acessibilidade

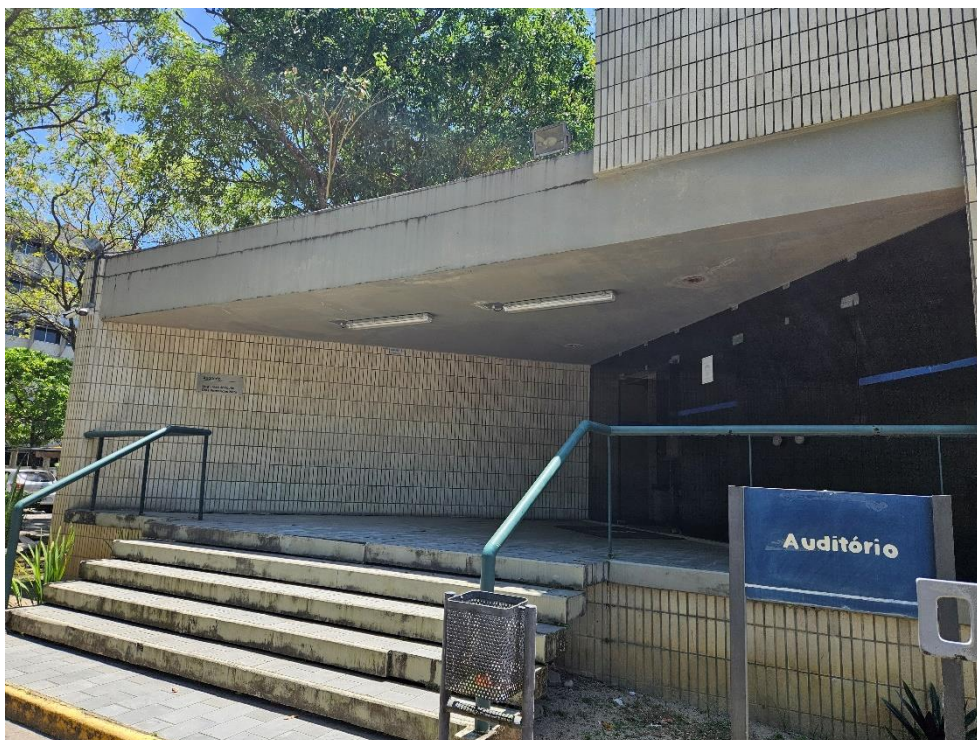
Foto 11-16: Acesso ao Auditorio por escada fixa, não acessível

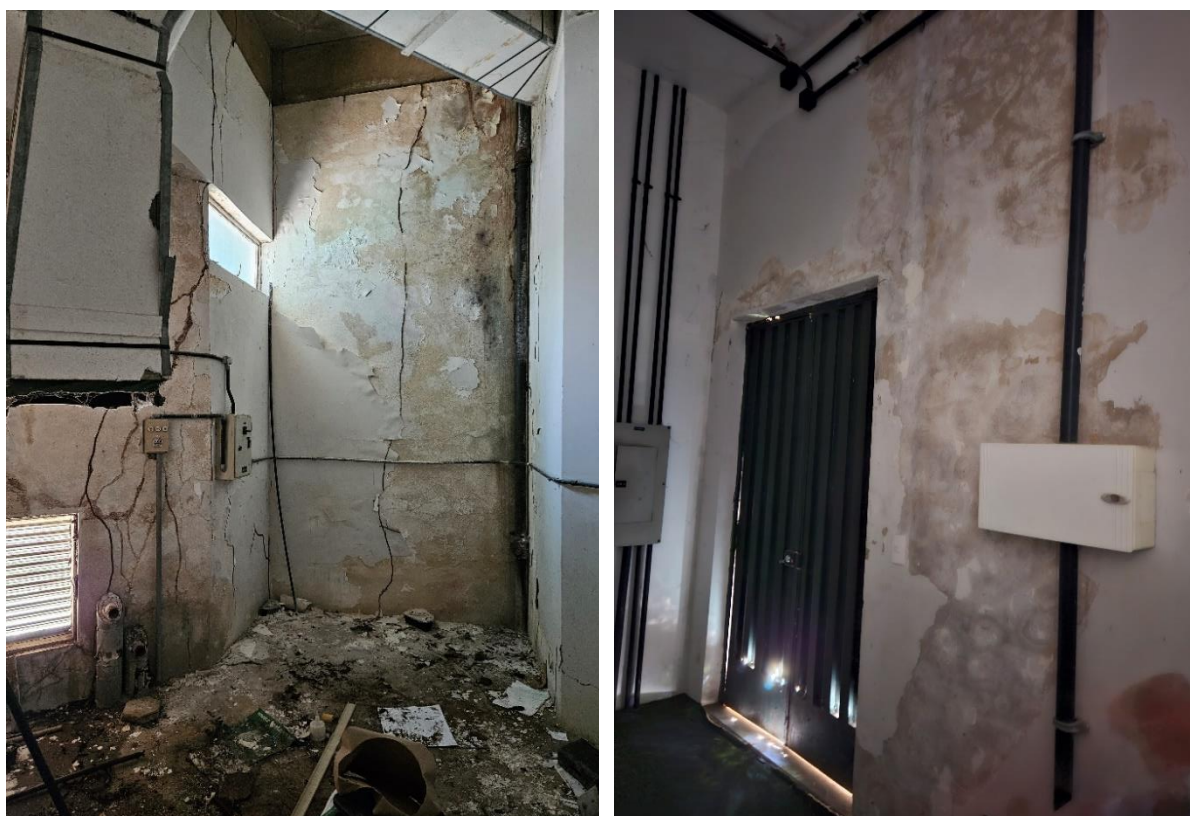
Foto 11-17: Prédio Auditorio – áreas internas com rachaduras, infiltrações, fiações expostas

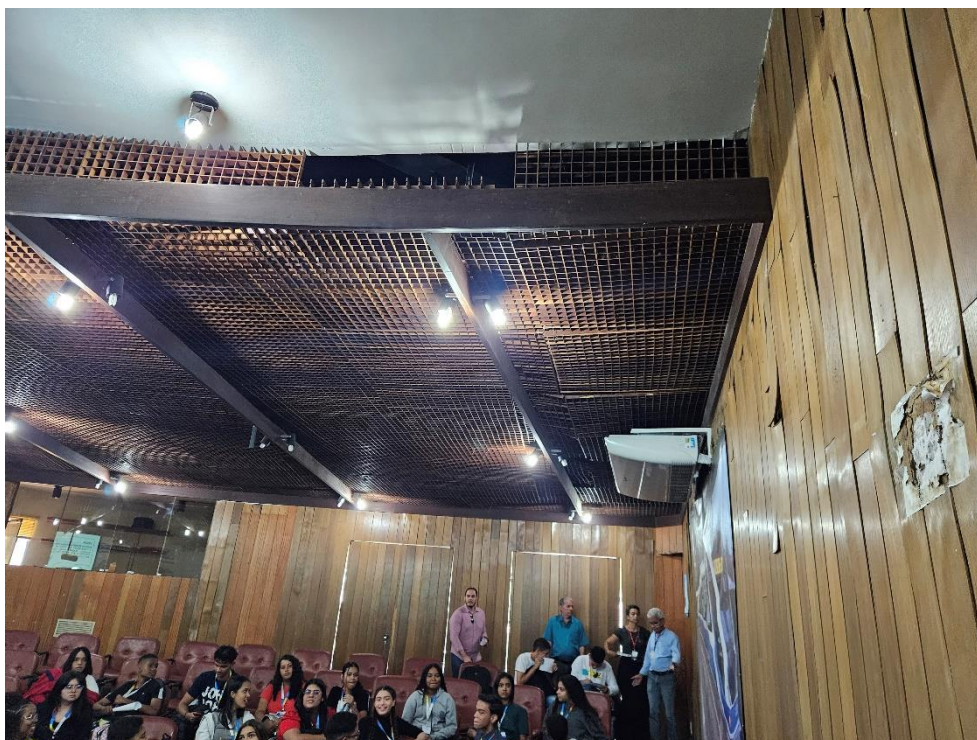
Foto 11-18: Prédio Auditório – Revestimento e forro degradados
