**- Estudo de Outorga de Concessão do Transporte Ferroviário -
CBTU - STU Recife/PE**

RT01 - PARTE A

AVALIAÇÃO TÉCNICO OPERACIONAL

INVENTÁRIO

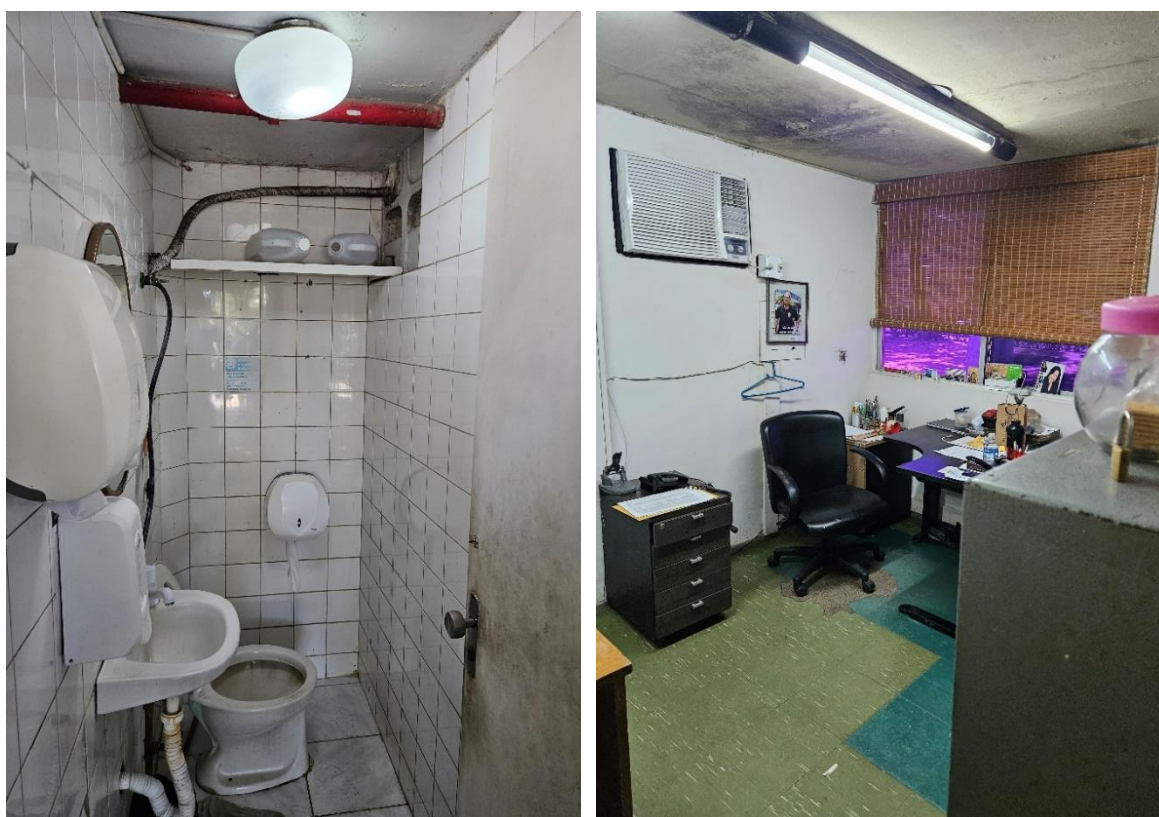
Foto 11-19: Portaria – Revestimentos de piso, forro e parede necessitam de reparos

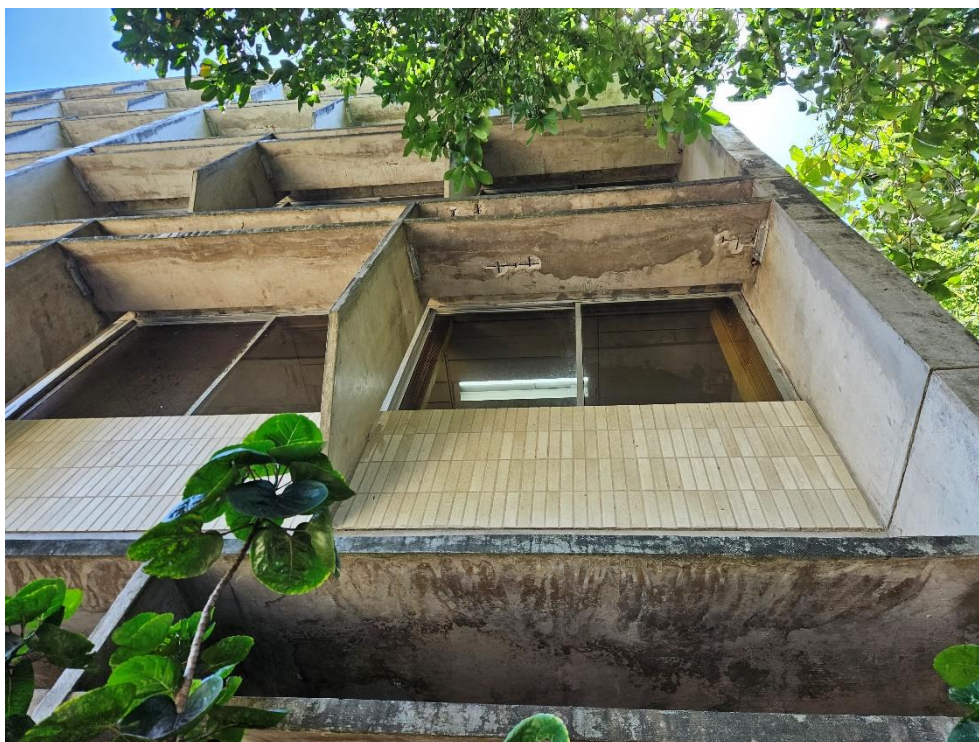
Foto 11-22: Prédio Administrativo – Ferragens expostas e infiltrações nos elementos de concreto da fachada

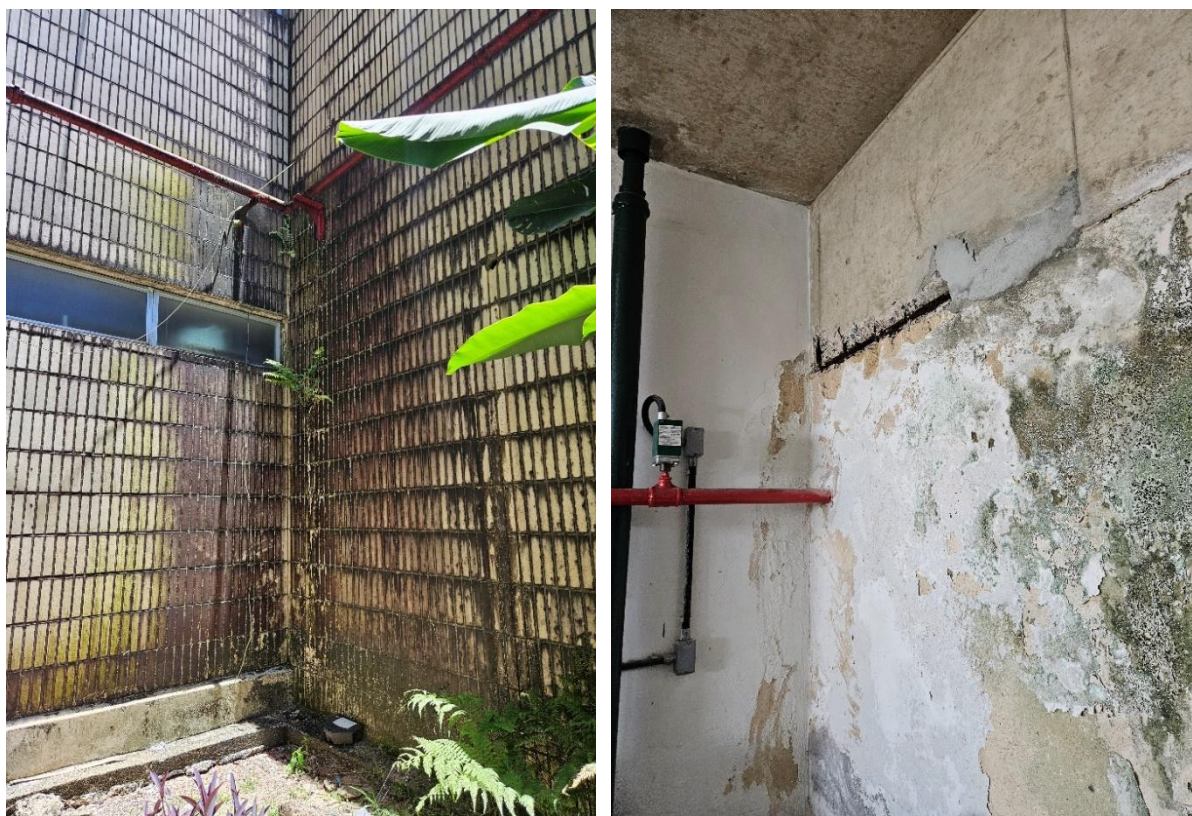
Foto 11-23: Prédio Administrativo – Ferragens expostas e infiltrações externamente e internamente

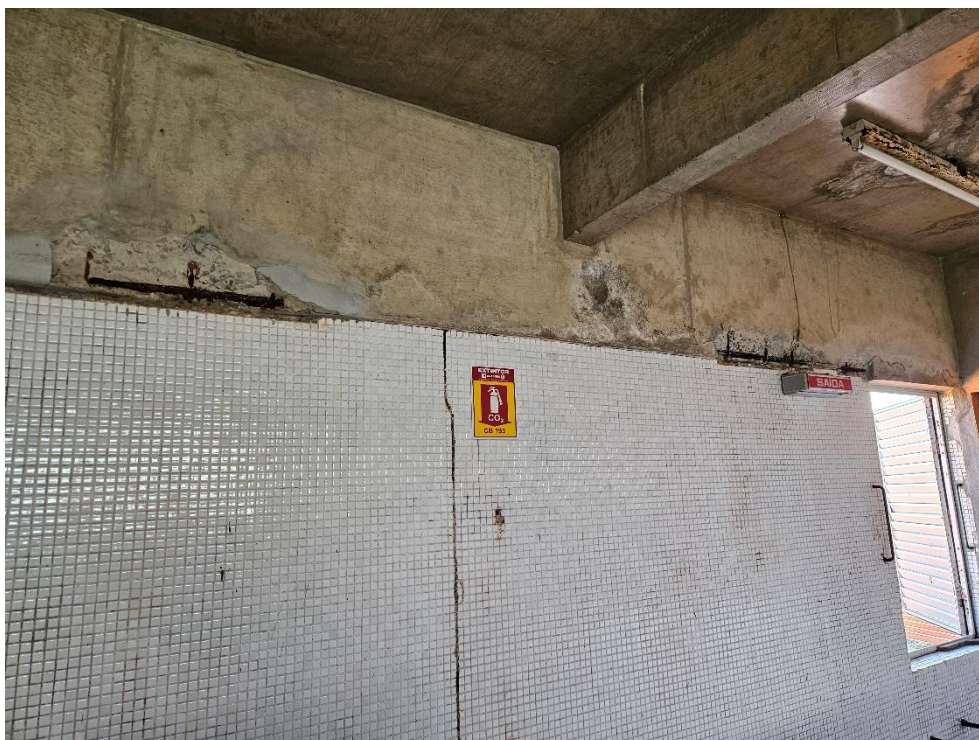
Foto 11-24: Prédio Administrativo – Ferragens expostas e infiltrações externamente e internamente

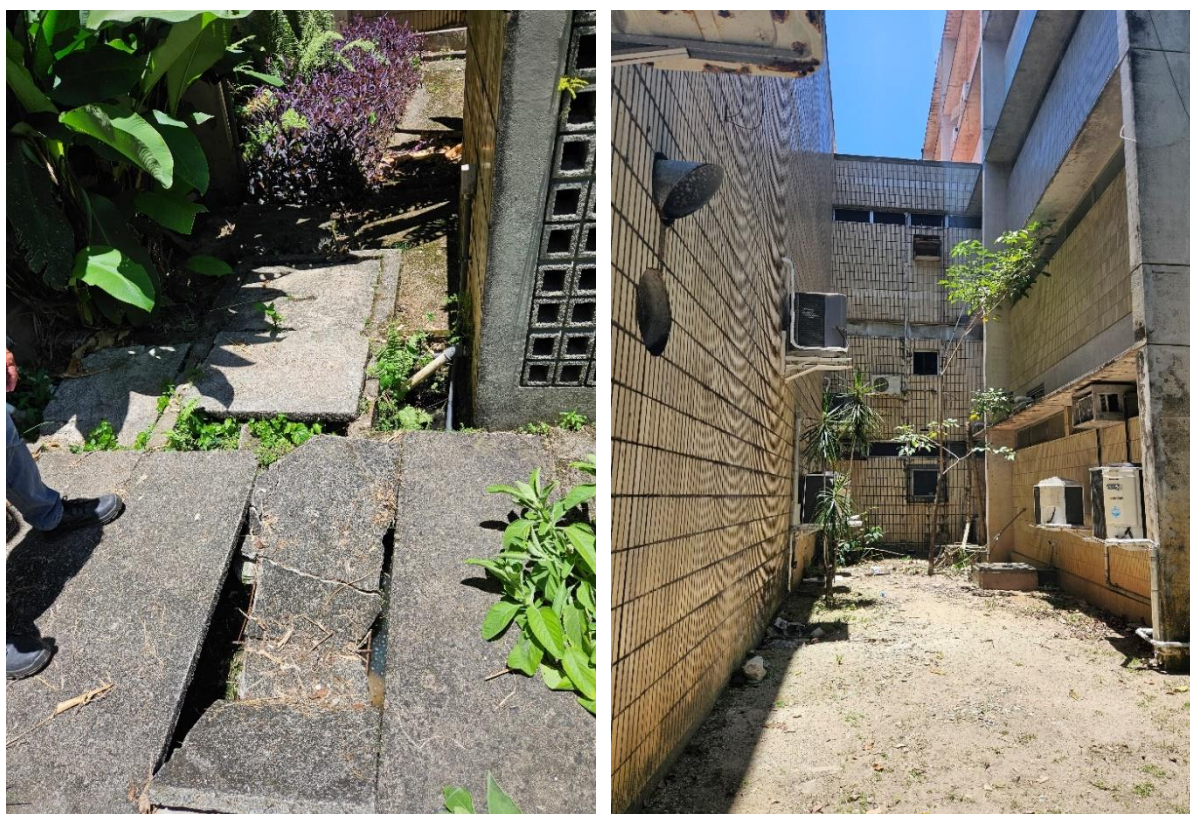
Foto 11-25: Prédio Administrativo – Tampas danificadas, revestimento cerâmico e de concreto necessitam de tratamento

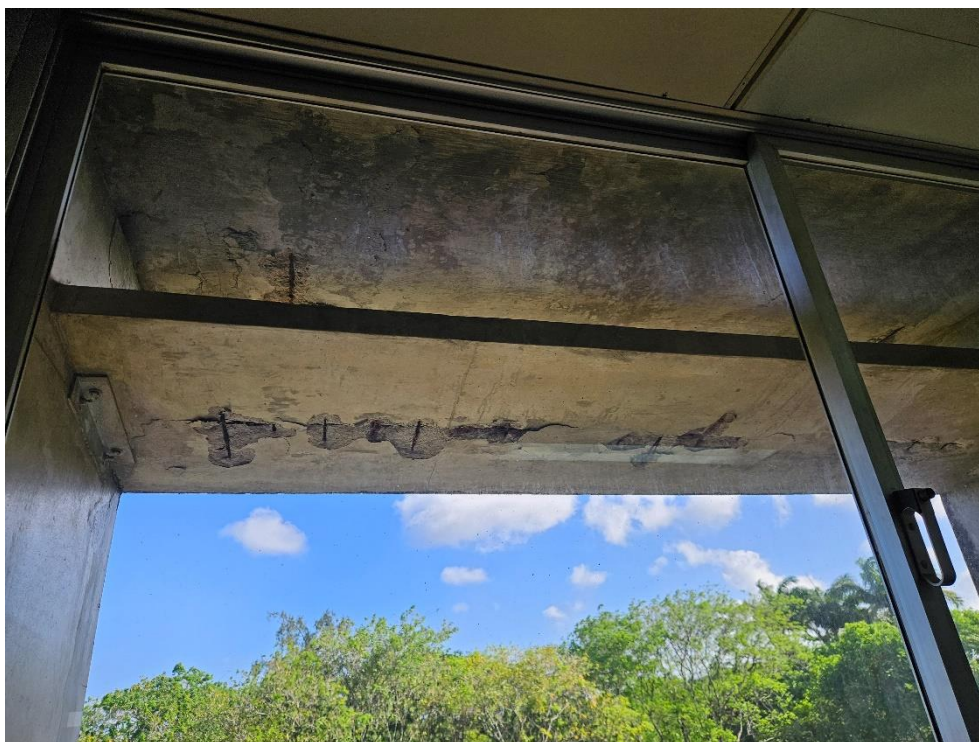
Foto 11-28: Prédio Administrativo – Ferragens expostas e infiltrações nos elementos de concreto da fachada

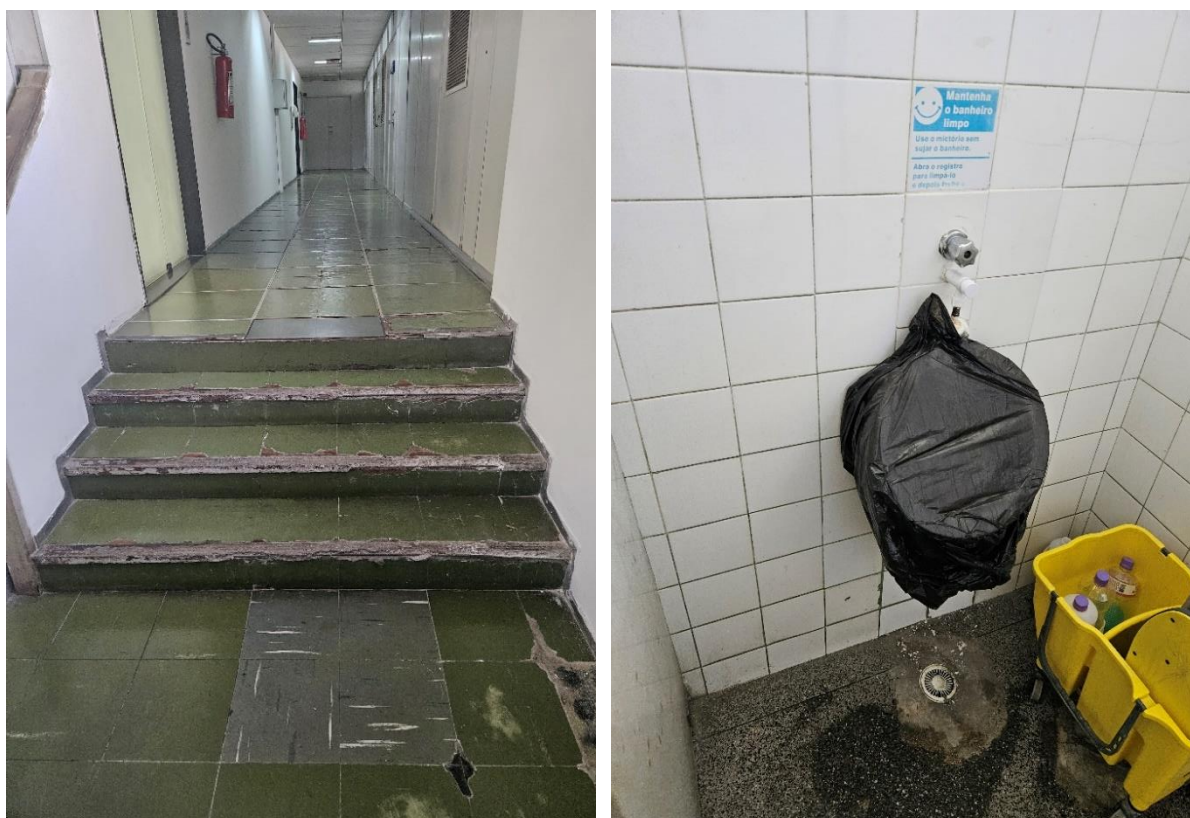
Foto 11-29: Degraus Danificados. WC's com mictórios interditados e demais elementos danificados

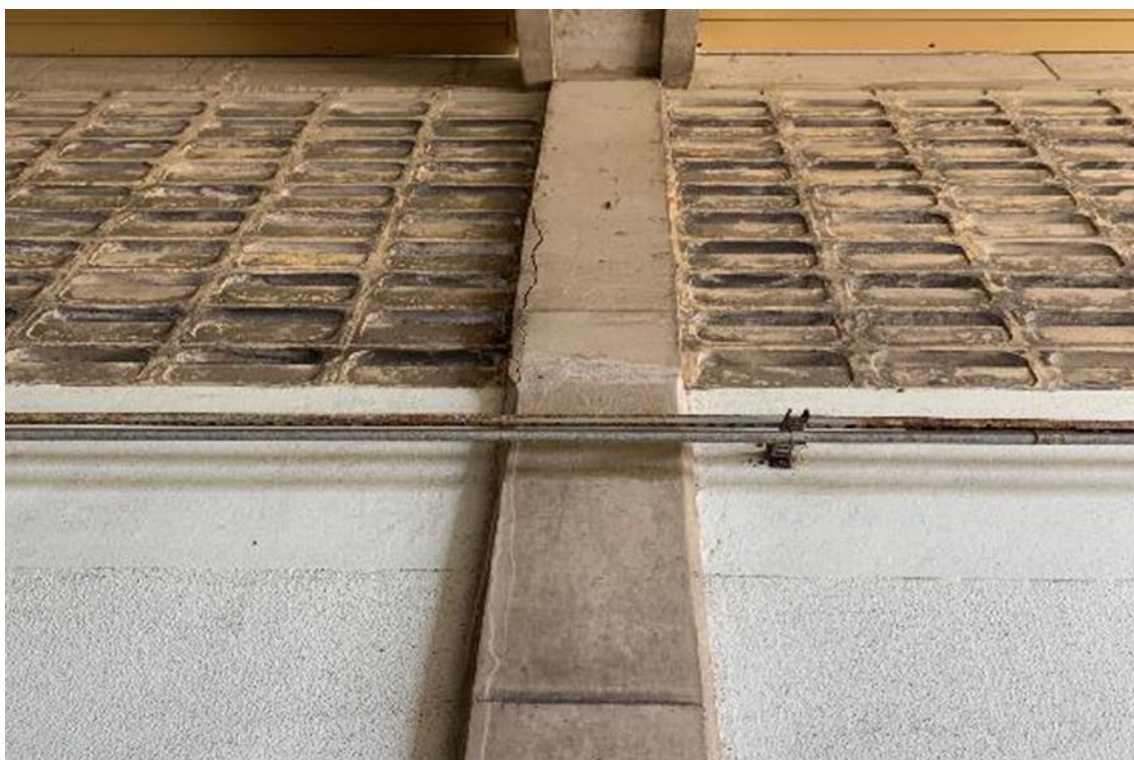
Foto 12-10: Pilares apresentando fissuras (estrutura da OPR)

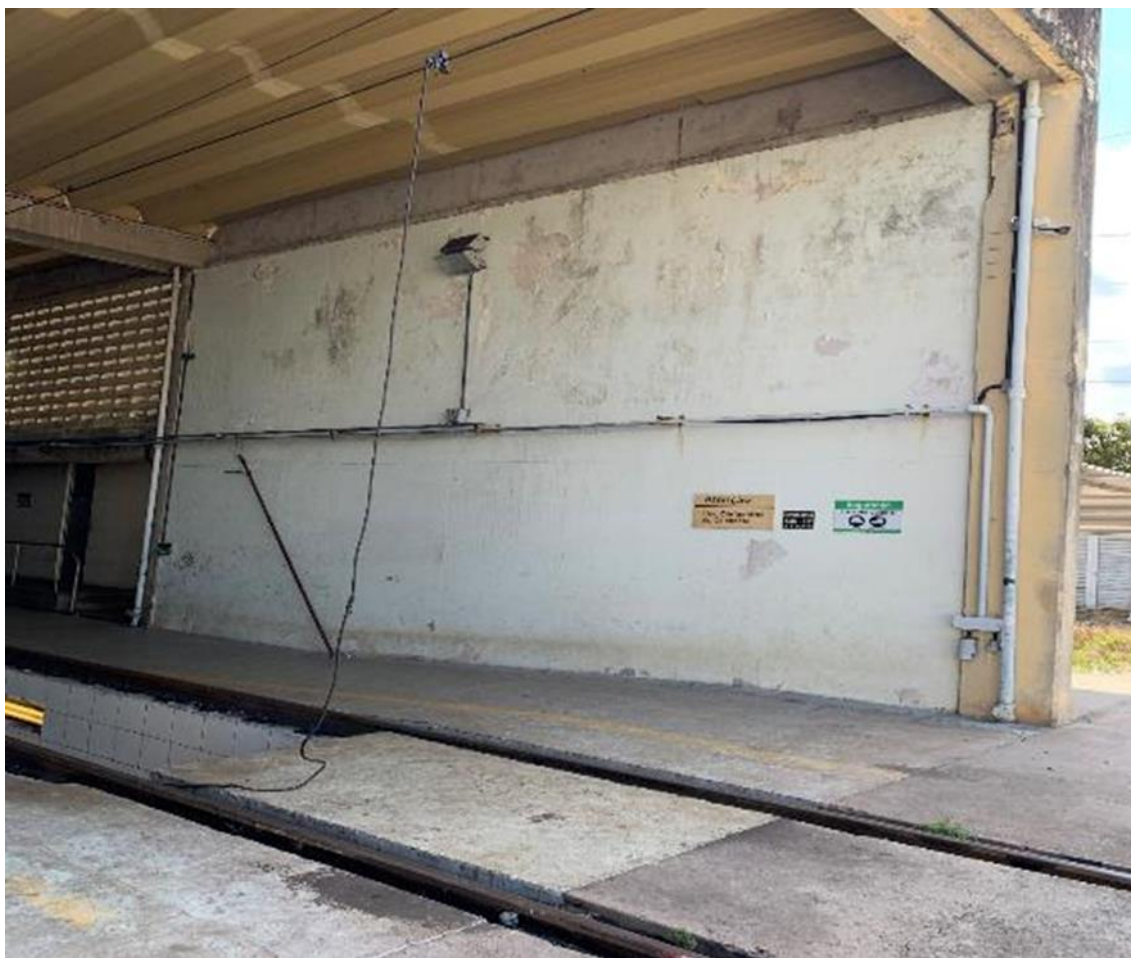
Foto 12-11: Paredes com infiltrações

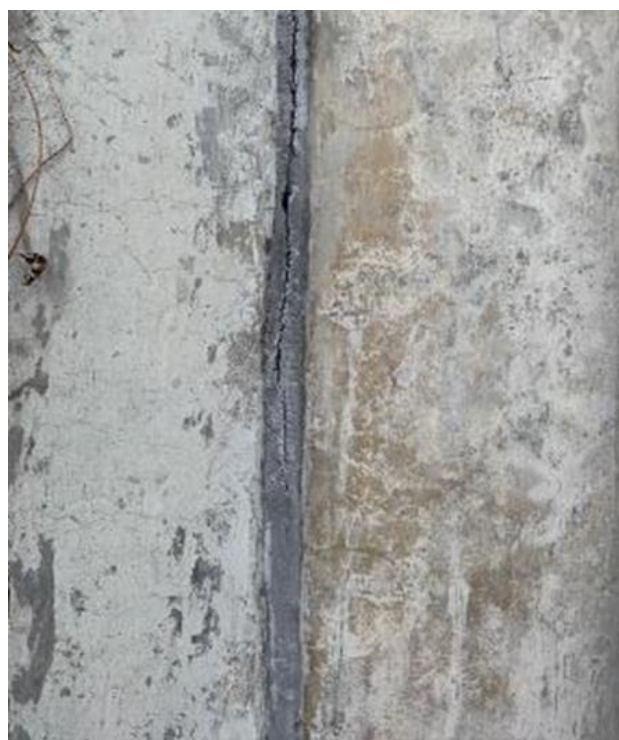
Foto 12-38: Junta de Dilatação ressecada e fissurada

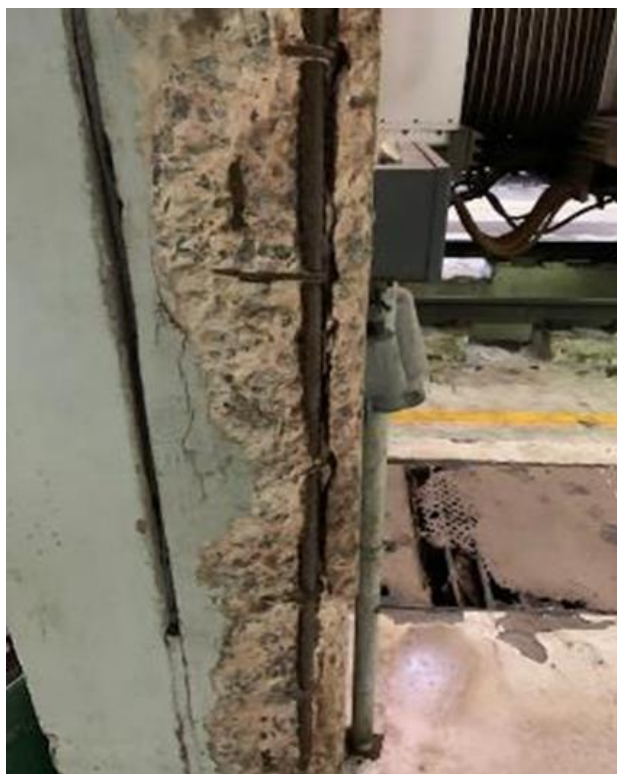
Foto 12-39: Ferragem exposta e oxidada em pilar do Bloco 4

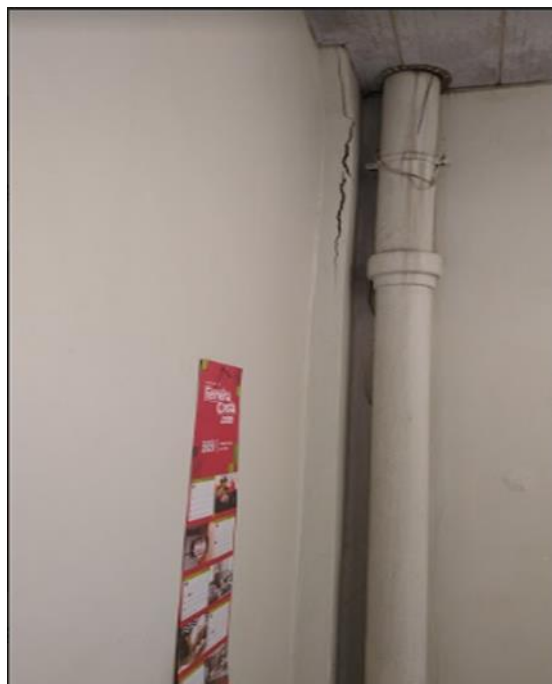
Foto 12-60: Sinais de infiltração e necessidade de recuperação estrutural

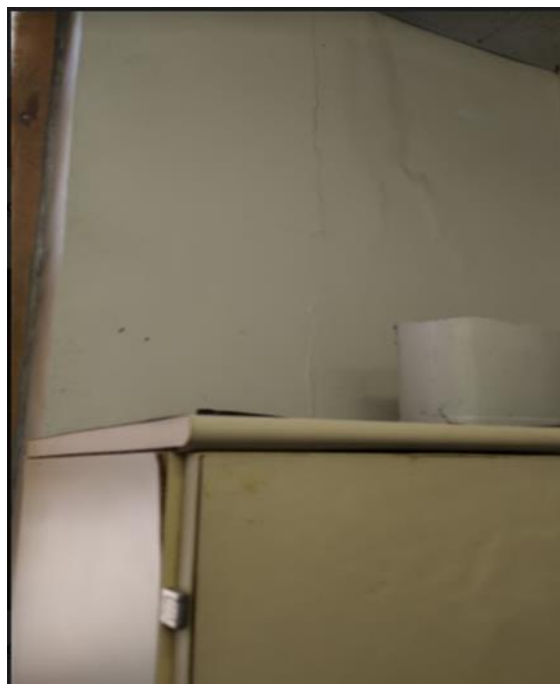
Foto 12-61: Sinais de infiltração e necessidade de recuperação estrutural

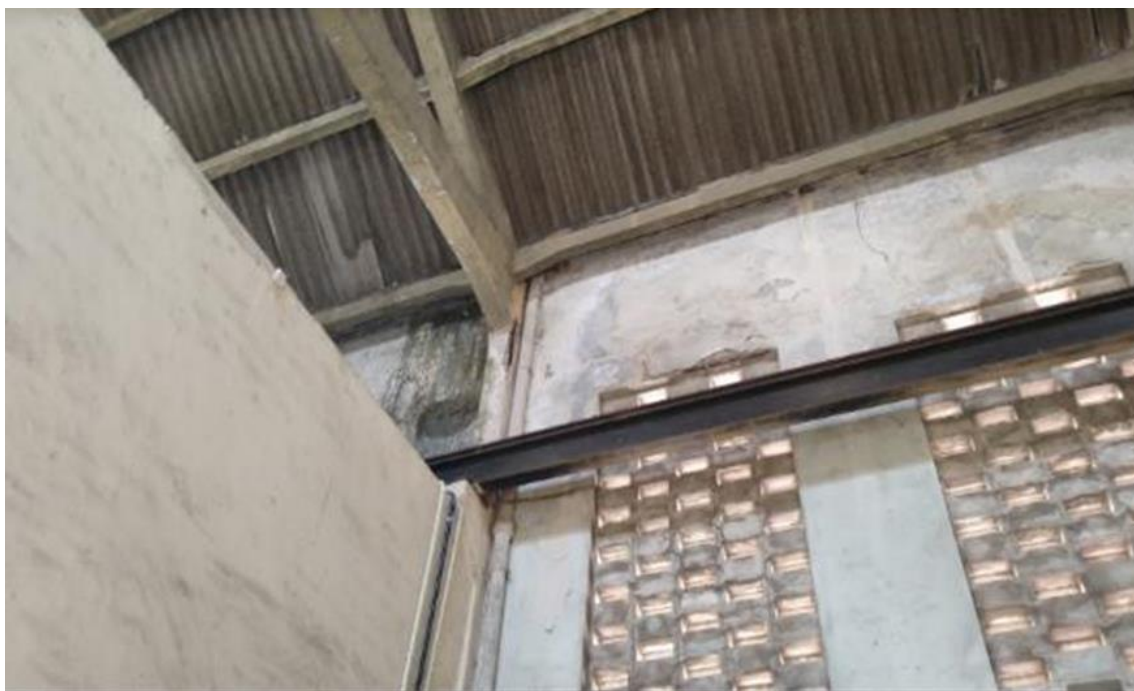
Foto 12-64: Sinais de Infiltração e Necessidade de Recuperação Estrutural

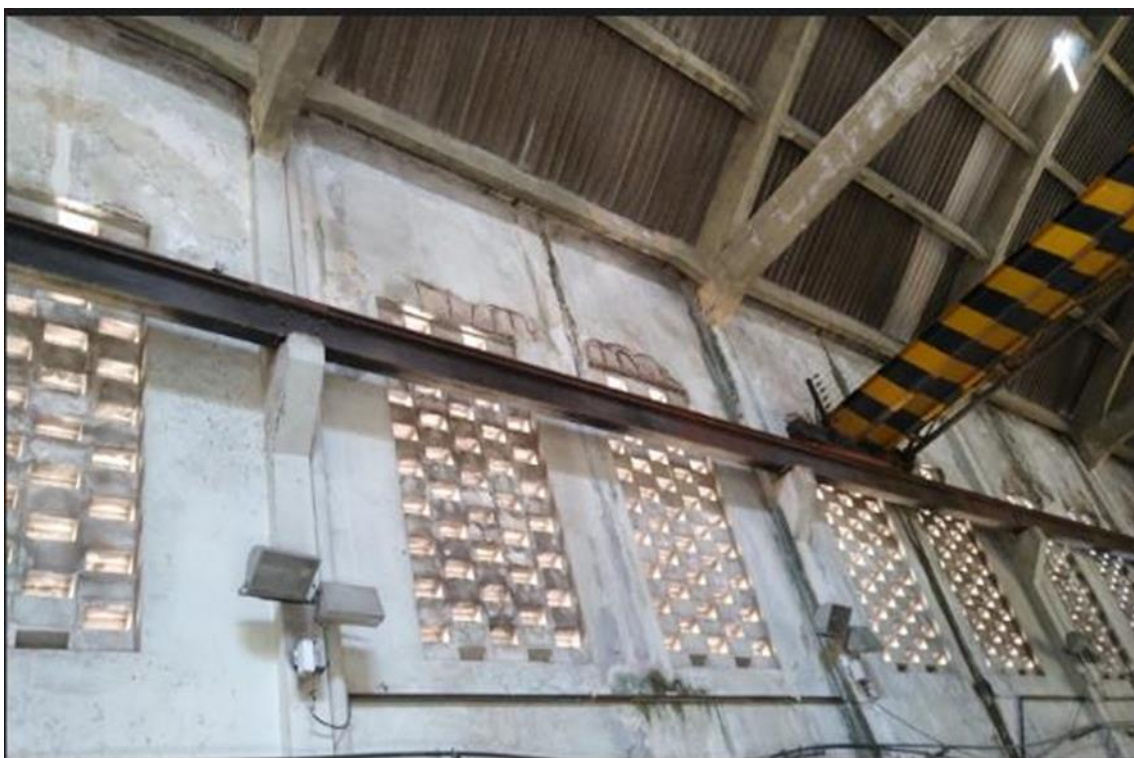
Foto 12-65: Cobertura Danificada e Ferragem Exposta de Vigas

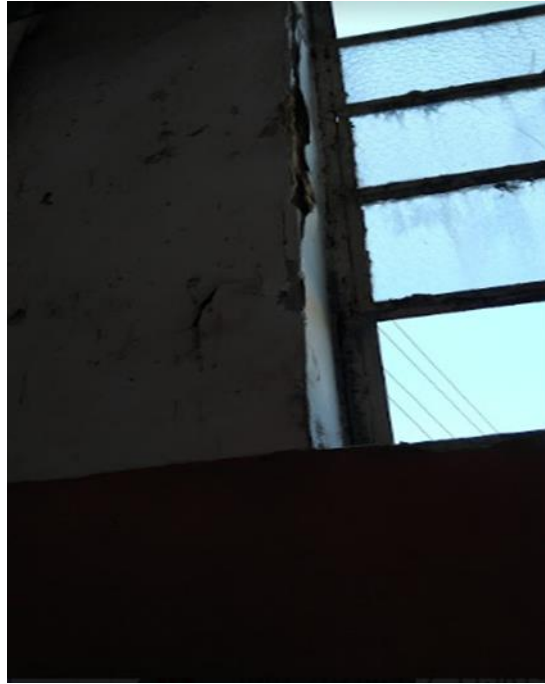
Foto 12-68: Paredes com infiltrações e estrutura necessitando de reparos urgentes

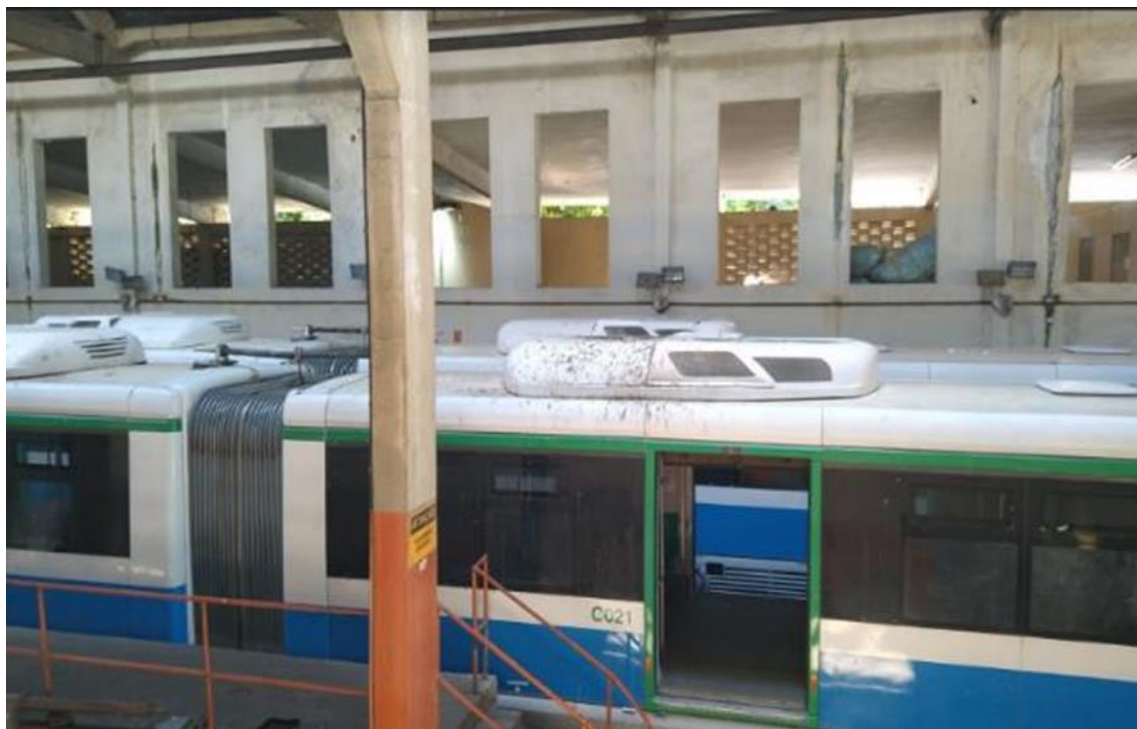
Foto 12-69: Claraboia completamente danificada permite o acesso de aves (pombos) que deixam a oficina completamente suja de fezes. Em dias de chuva não há como trabalhar no local. Toda a estrutura da cobertura encontra-se comprometida

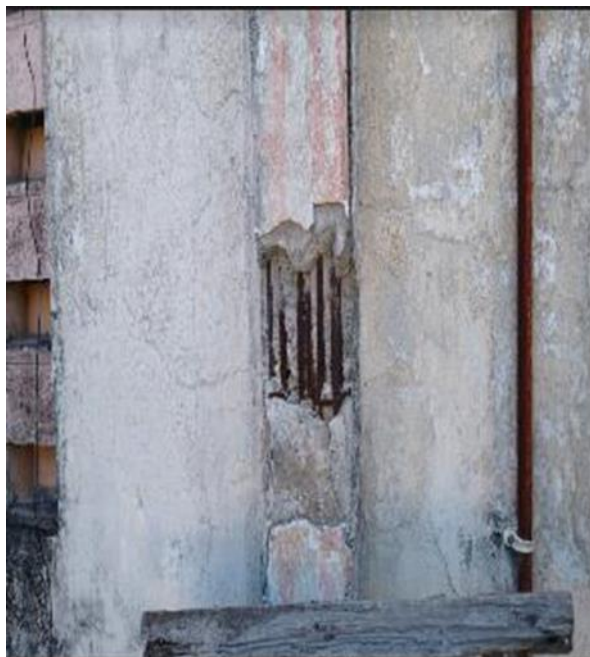
Foto 12-76: Detalhe da degradação da parede externa do galpão

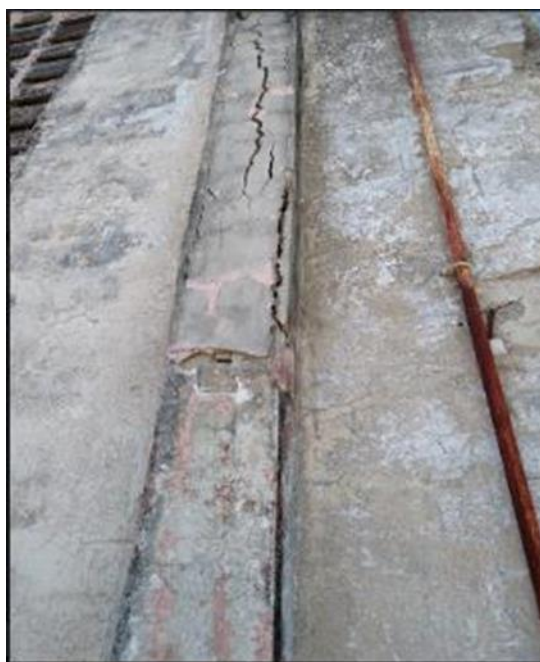
Foto 12-77: Mais um detalhe da parede

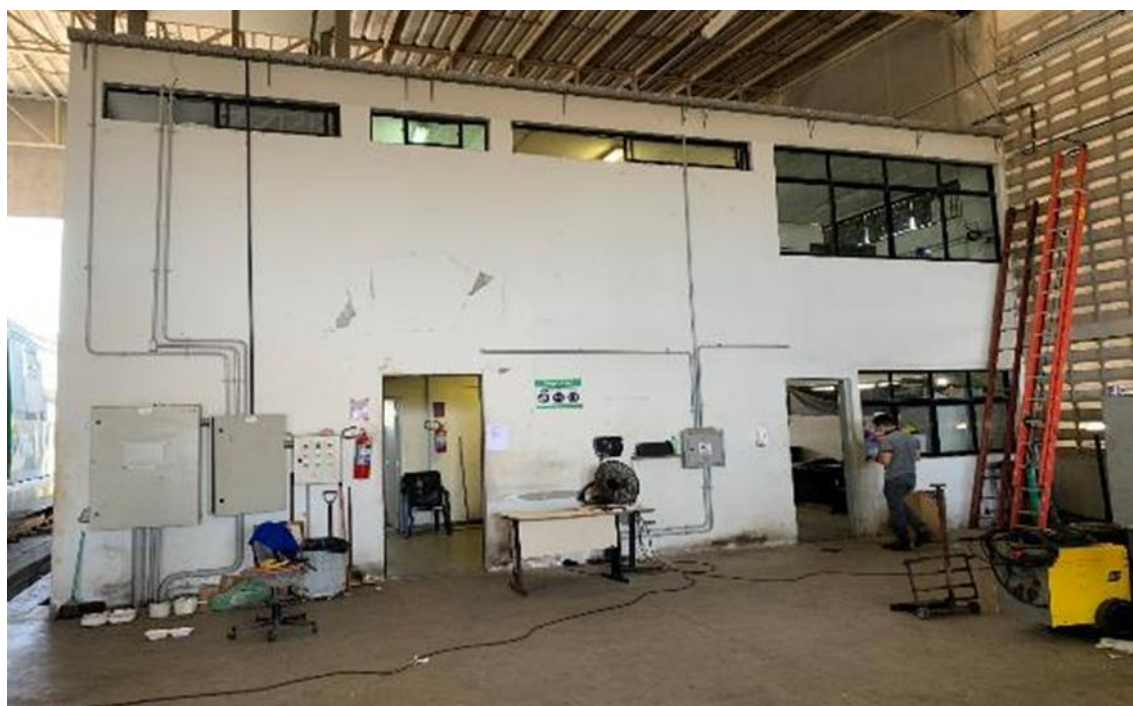
Foto 12-92: Instalações de apoio. Paredes apresentando infiltrações
