ANEXO I

AVALIAÇÃO DO ESTADO DE CONSERVAÇÃO DAS ESTAÇÕES E PASSARELAS OPERACIONAIS

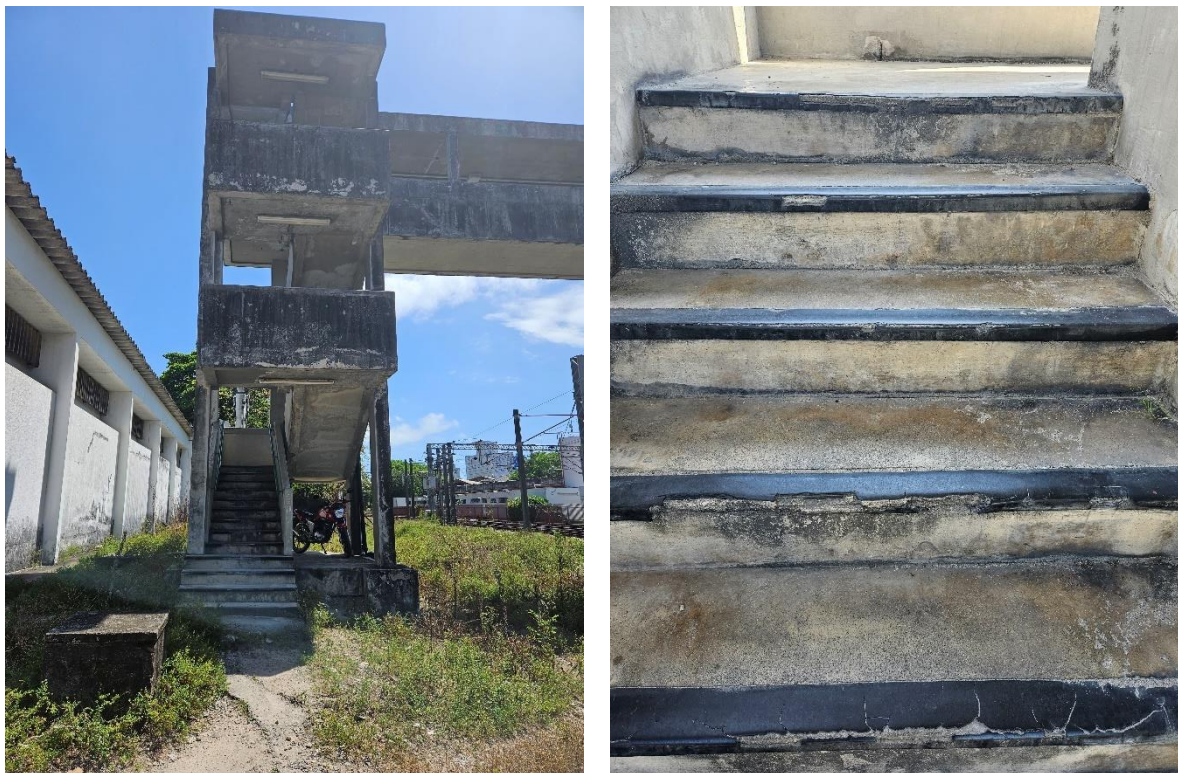
Foto 2-15: Passarela Área Operacional – Infiltrações, Rachaduras, Degraus Danificados, Ausência de Elementos

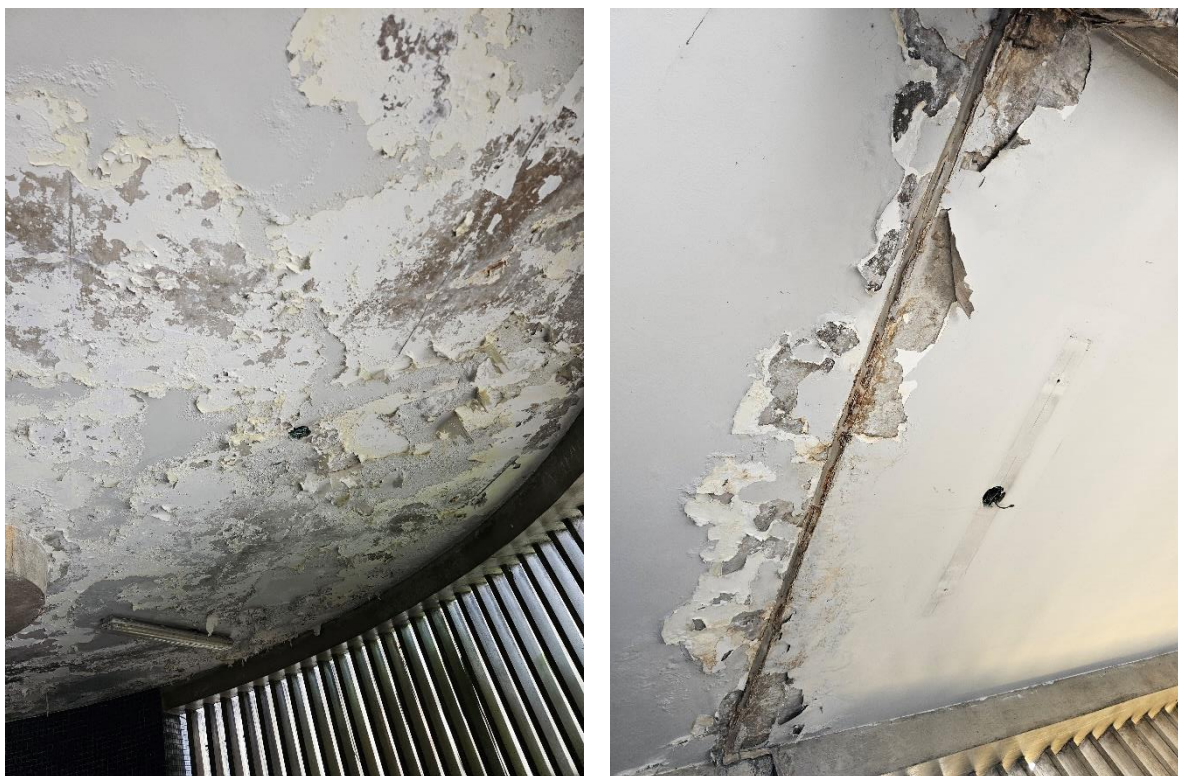
Foto 2-36: Rampa de Acesso à Plataforma – Infiltrações, Bicheira, Ausência de Luminárias

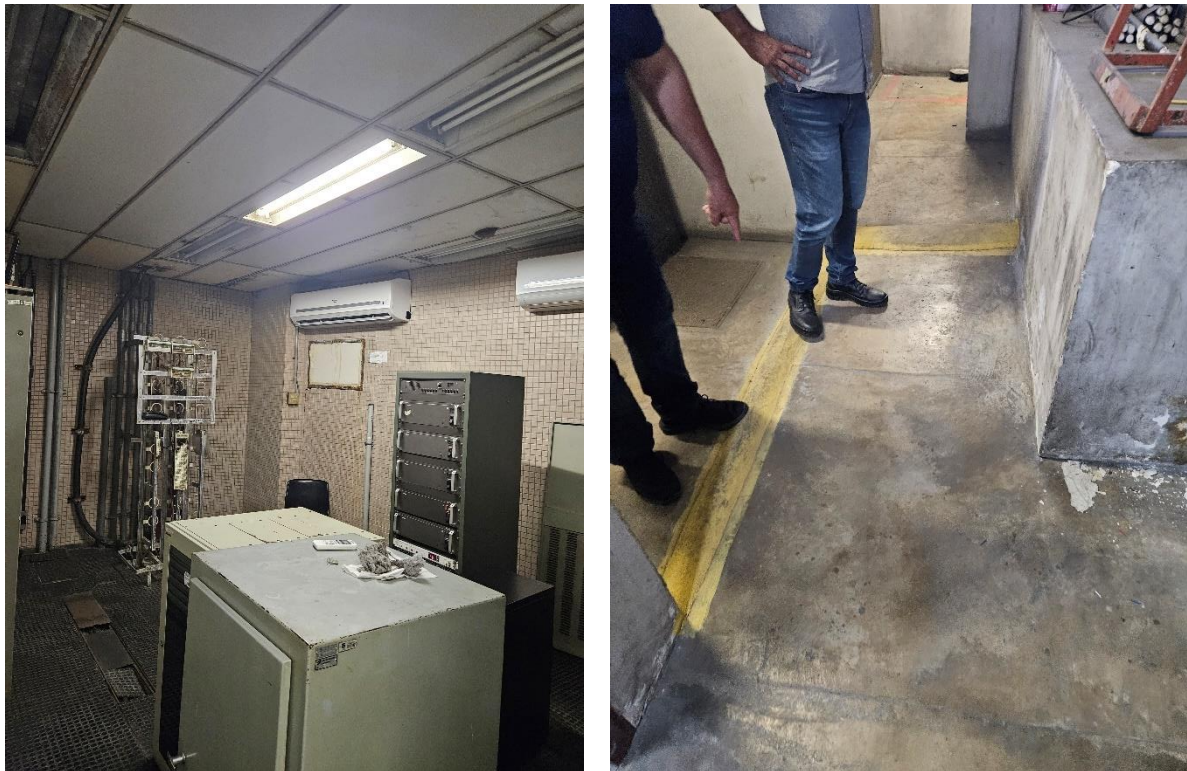
Foto 2-44: Salas Técnicas – Piso e Forro degradados, contruídas barreiras para impedir entrada de água

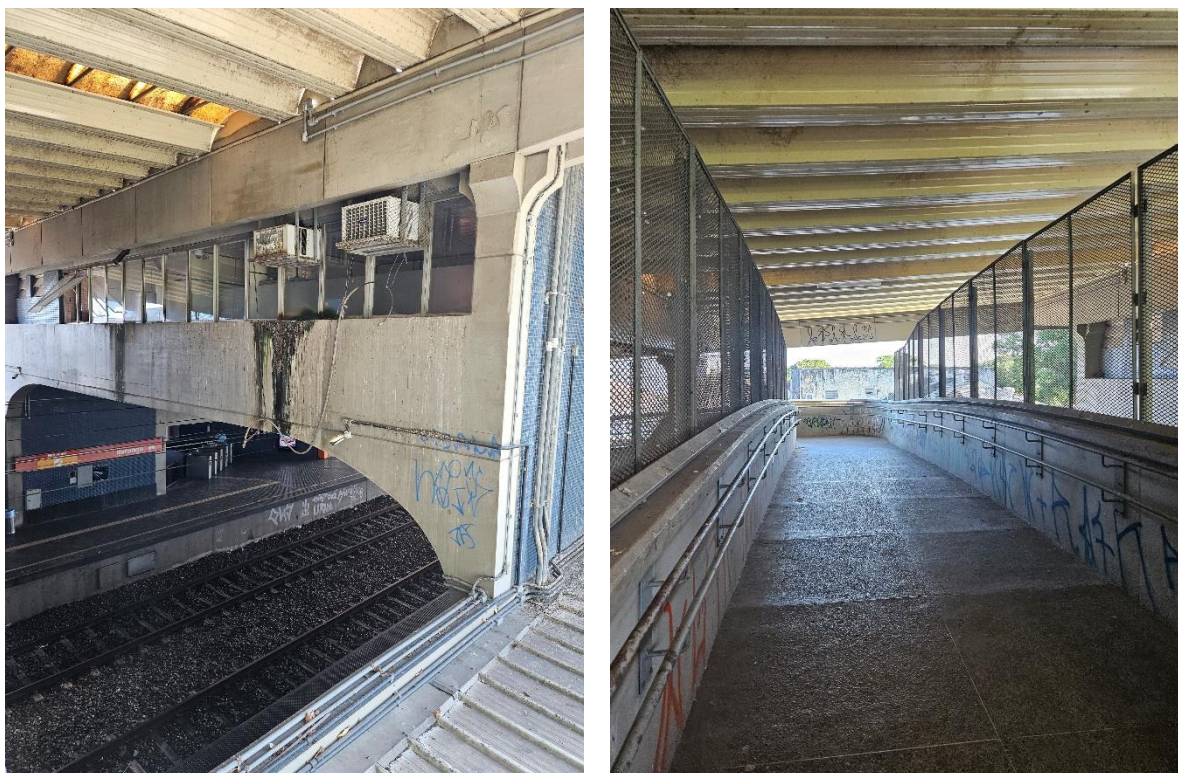
Foto 2-55: Pichações e Infiltrações na Estação

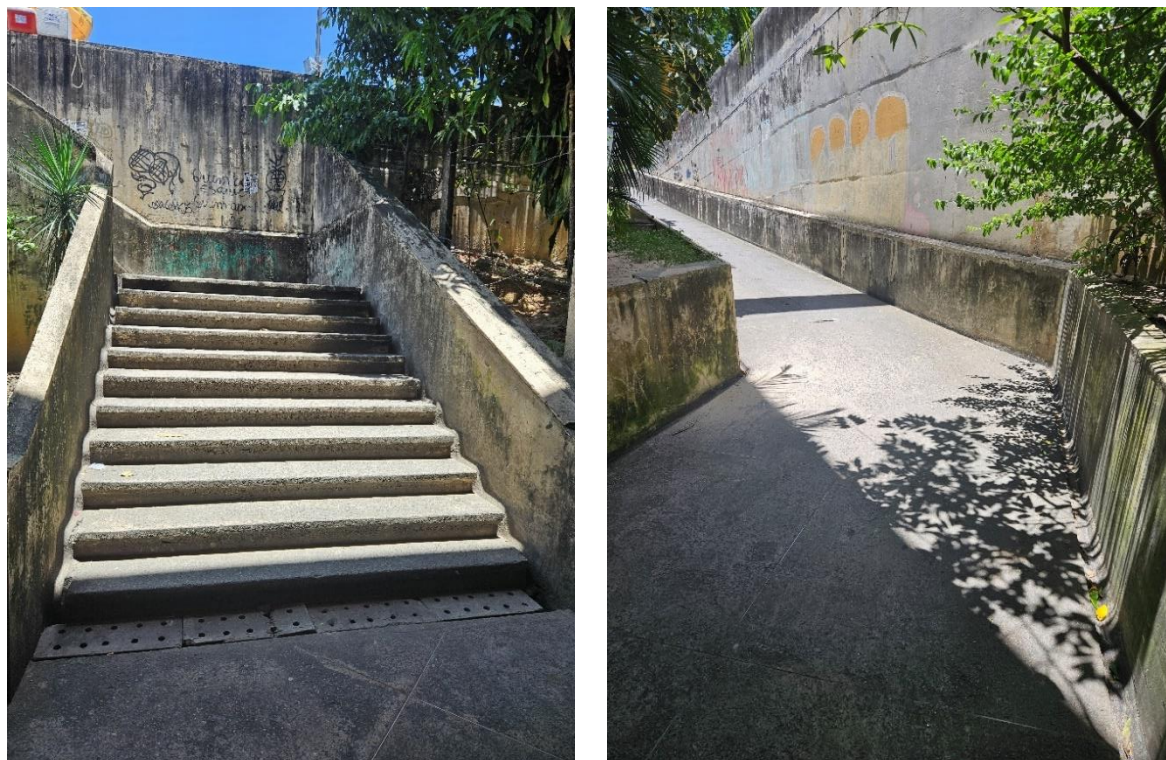
Foto 2-110: Escadas e Rampas de Acesso – Faltam elementos de acessibilidade

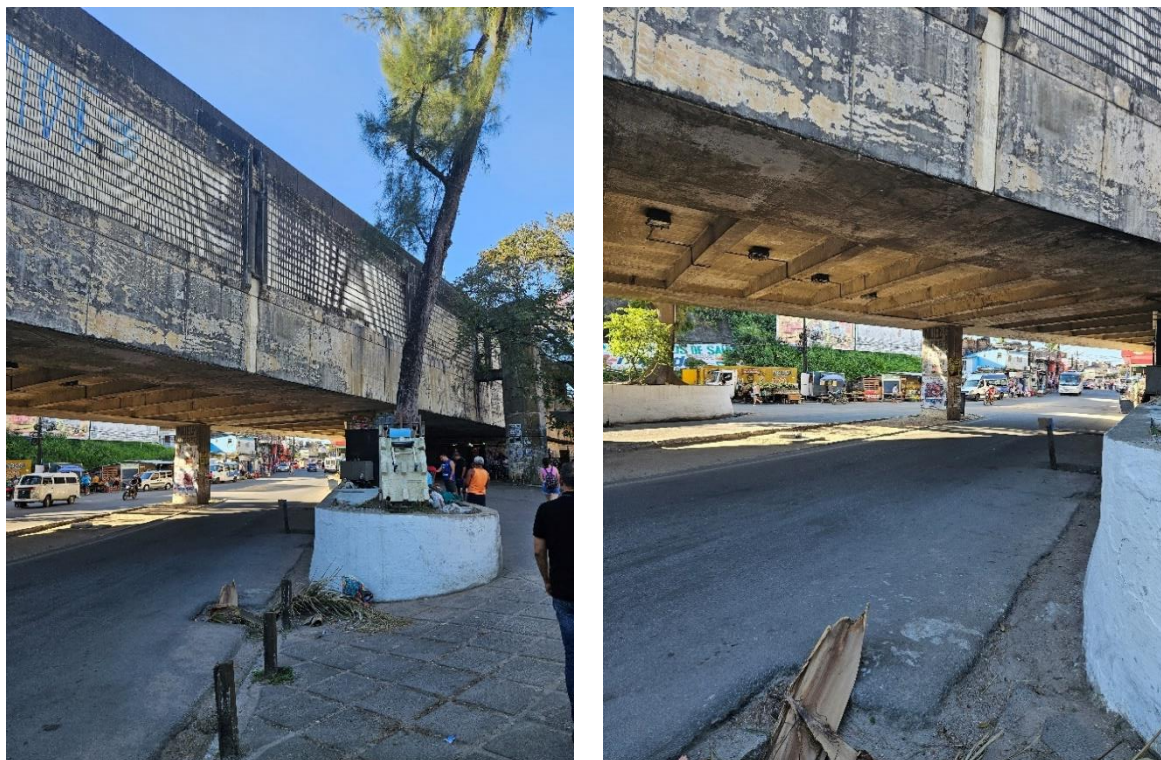
Foto 2-149: Necessidade de limpeza e tratamento do concreto aparente, pintura e tratamento das infiltrações

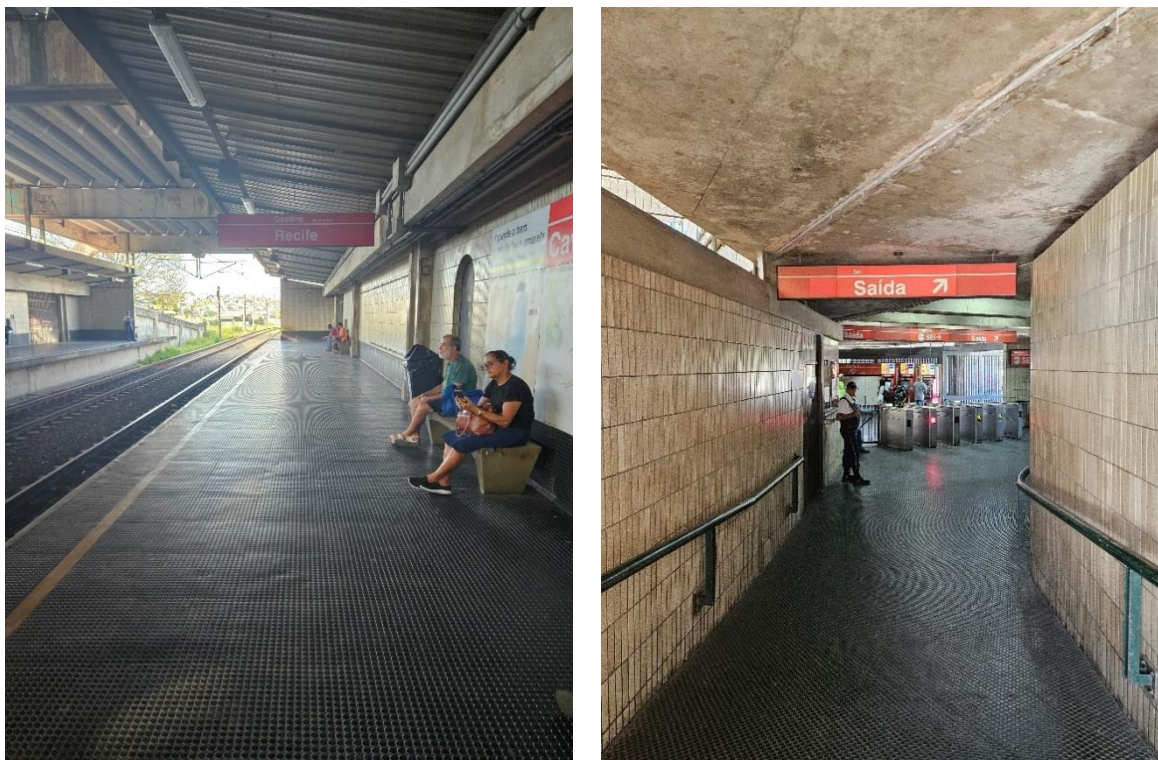
Foto 2-153: Ausência de Rota tátil e demais elementos de acessibilidade exigidos pelas Normas

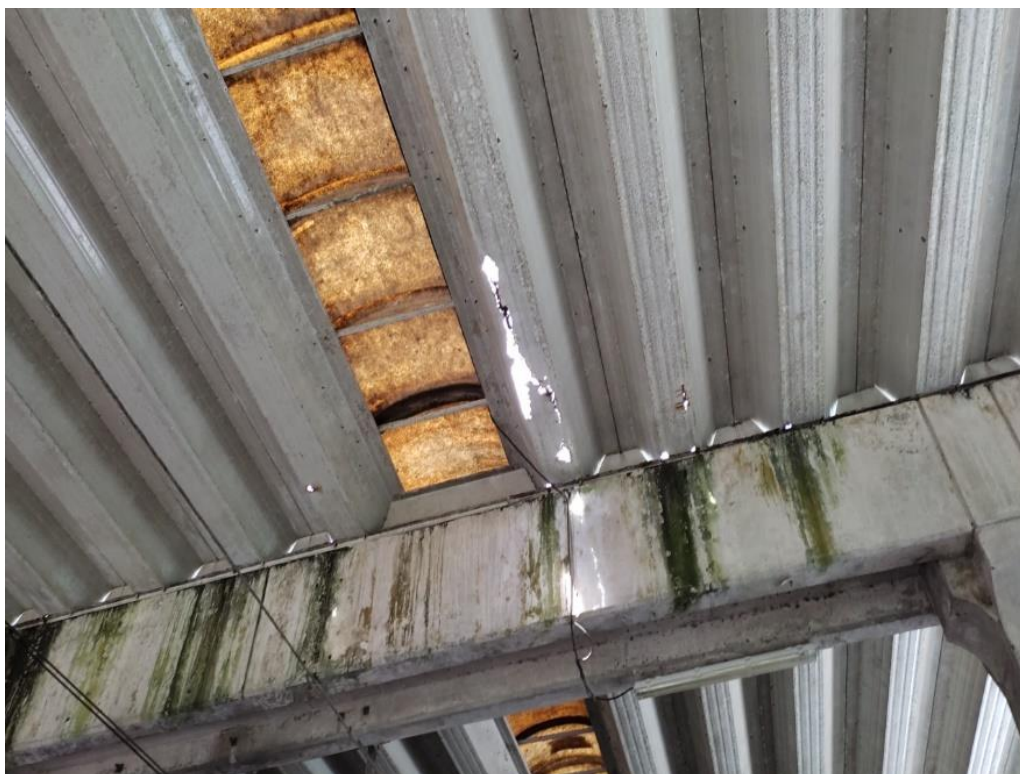
Foto 2-158: Necessidade de limpeza de domus, telhas danificadas, infiltrações e lodo

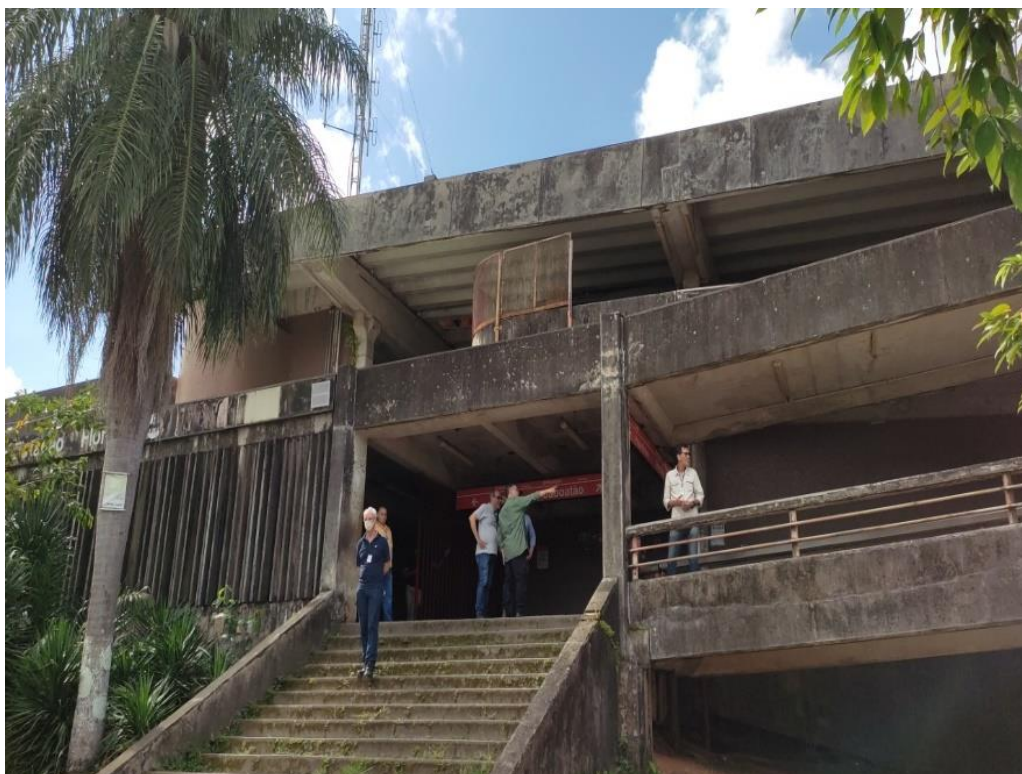
Foto 2-159: Rampa de Acesso a Passarela – Desnível do Lance maior que o permitido na Norma. Rampas e Escadas – ausência de elementos de acessibilidade

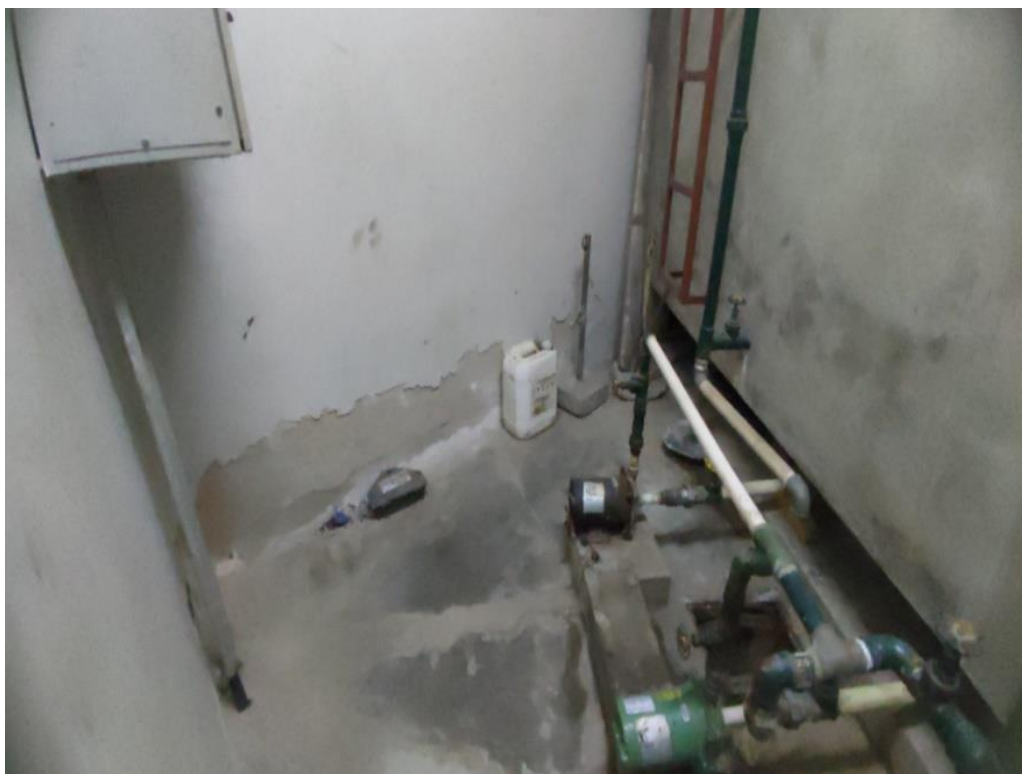
Foto 2-161: Salas Técnicas – infiltrações

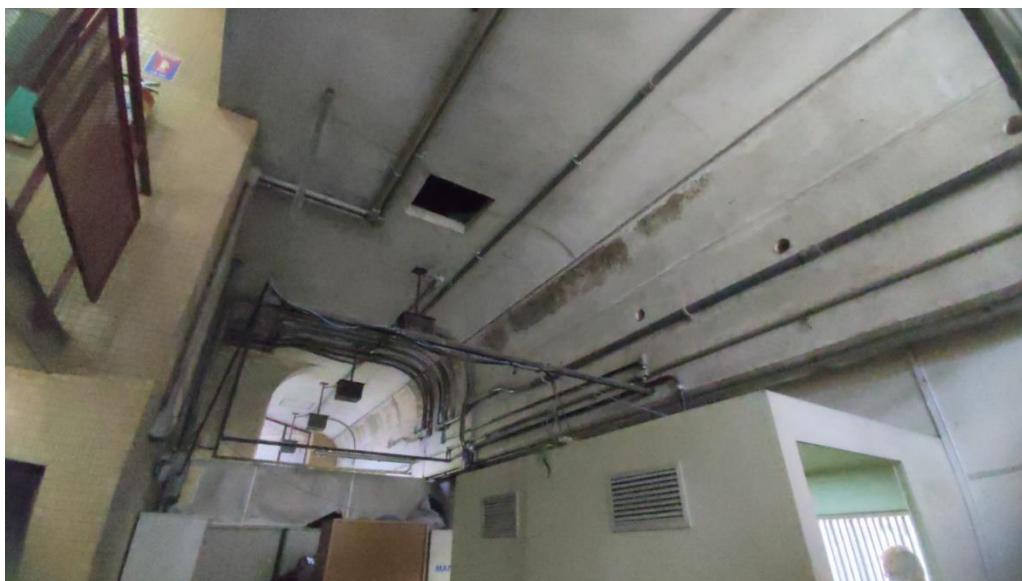
Foto 2-173: Infiltrações e fiações elétricas improvisadas

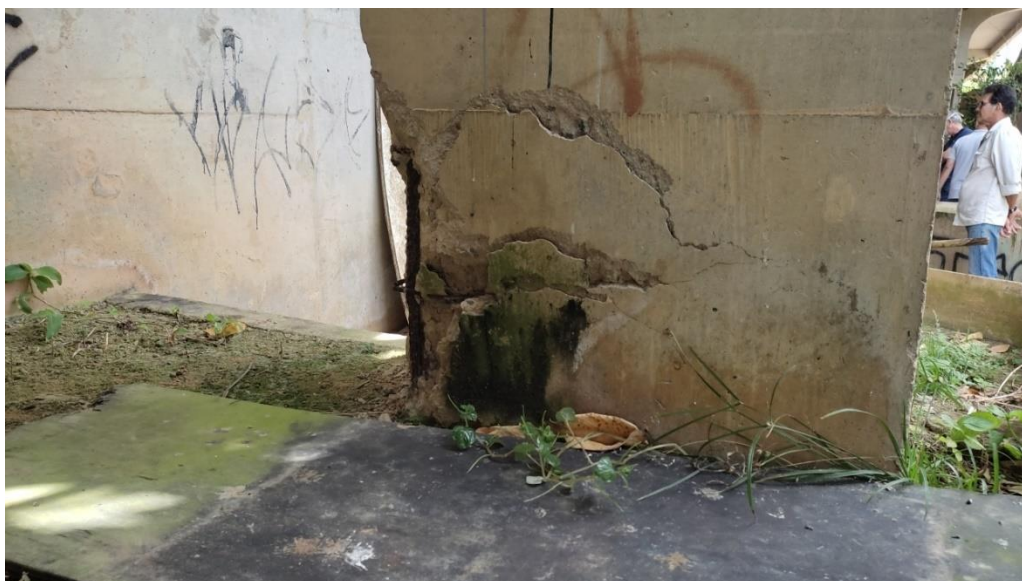
Foto 2-175: Pilar de sustentação da Rampa coprometido

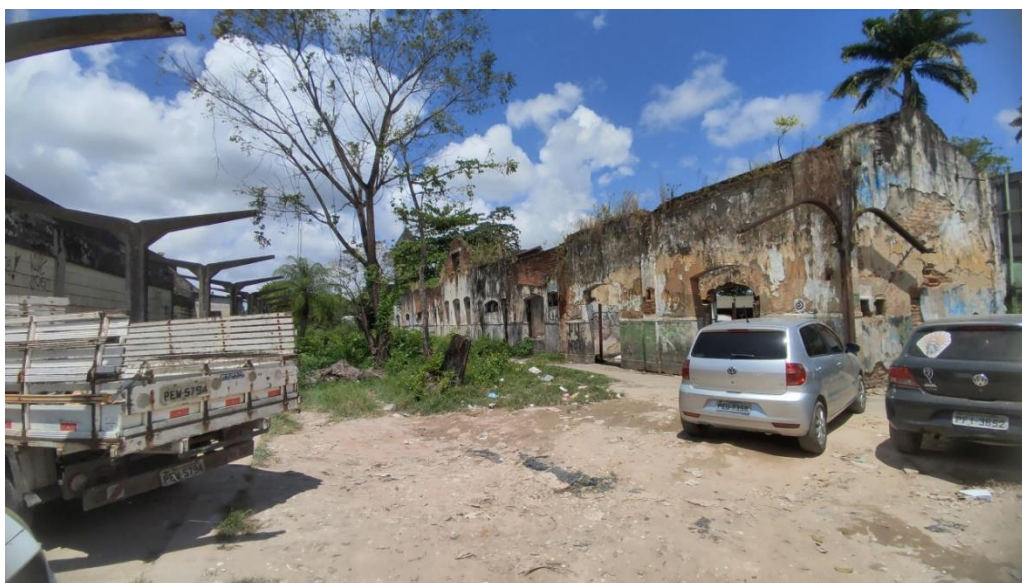
Foto 2-185: Conjunto Ferroviário RFFSA – Tombado pelo Iphan, vandalizado, com trincas e infiltrações

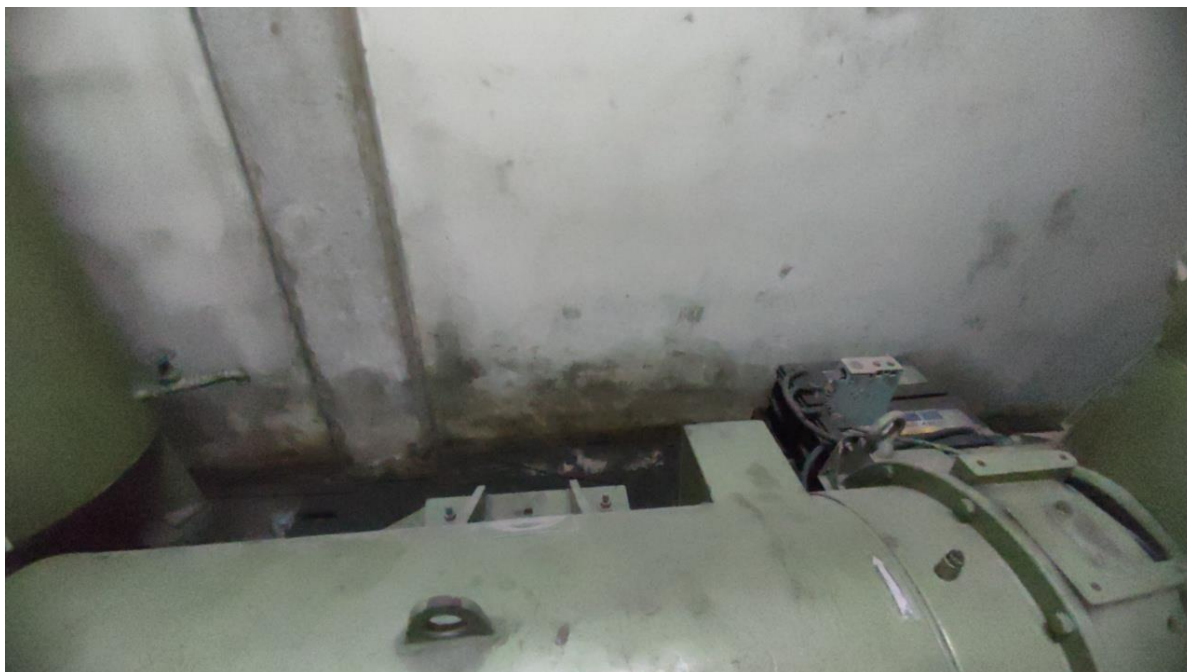
Foto 2-189: Infiltrações em Salas Técnicas

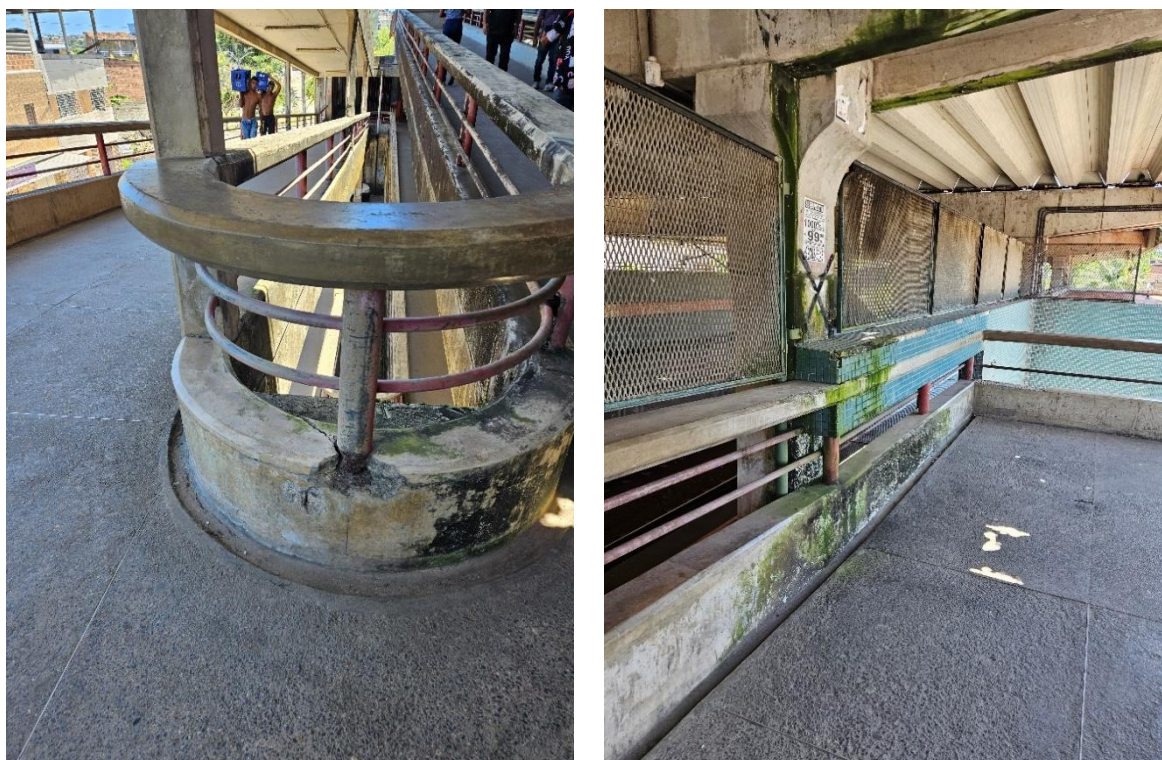
Foto 2-198: Rampas e Passarela – desnível por lance maior que o permitido em norma, ausência de elementos de acessibilidade, infiltrações, lodo e ferragens expostas

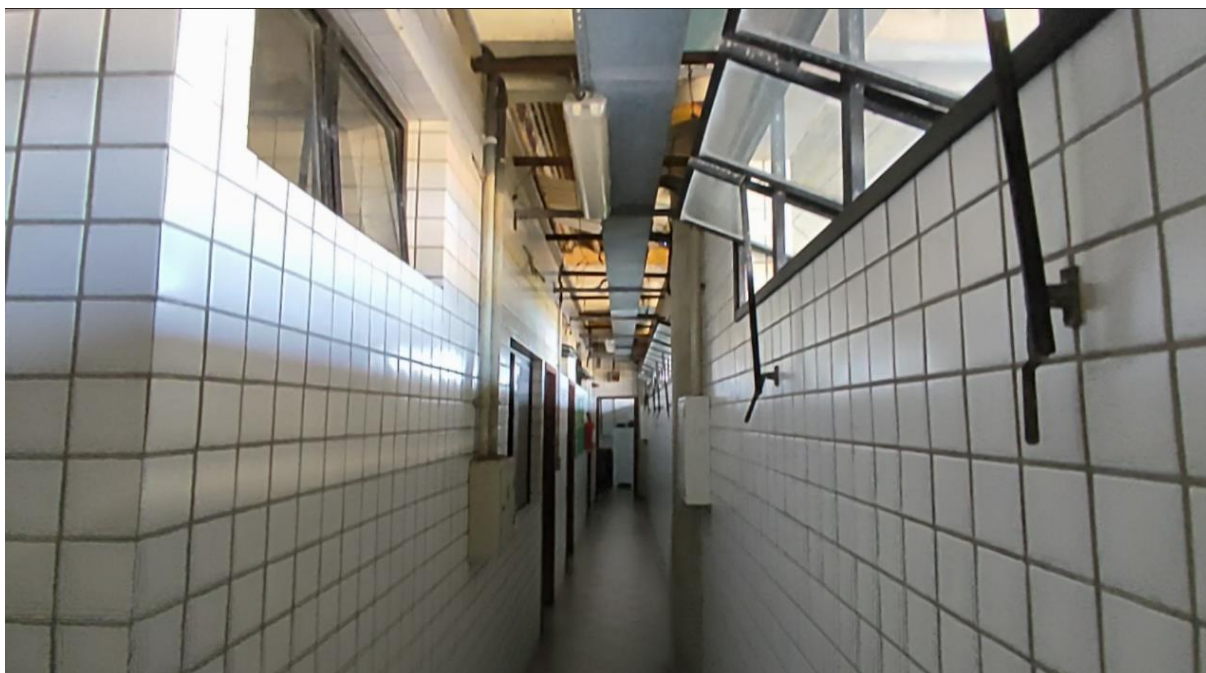
Foto 3-15: Corredor das salas operacionais sem forro, ocasionado por vazamentos de água no telhado da estação

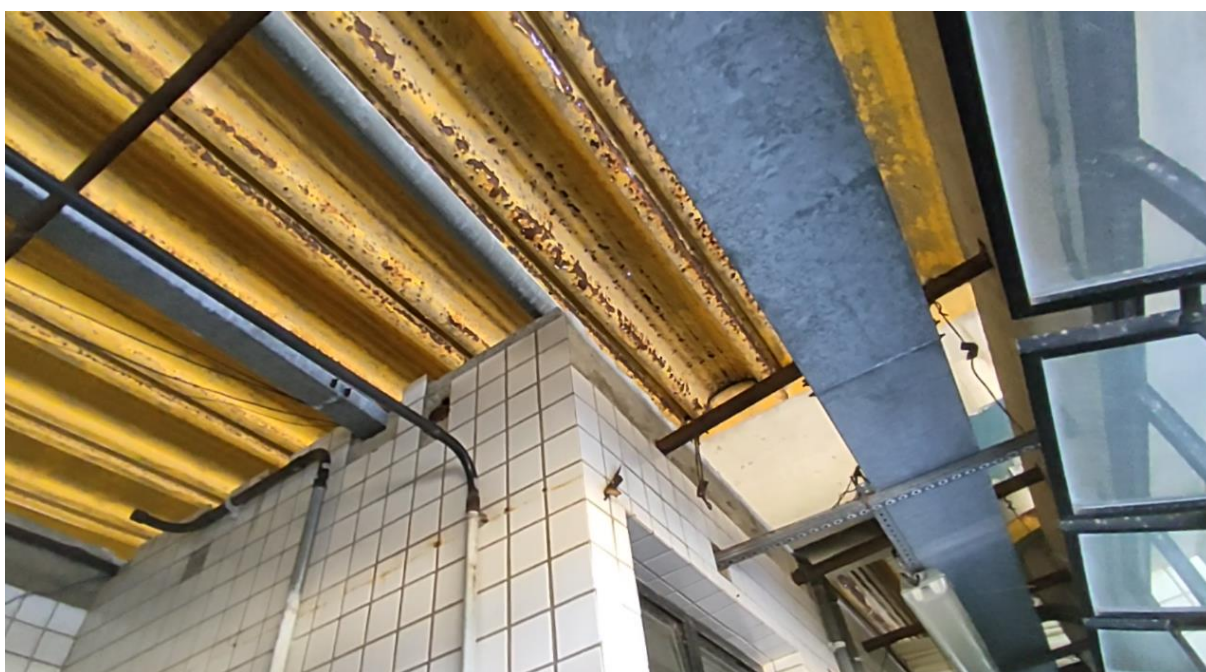
Foto 3-16: Salas operacionais sem forro, vista para o telhado deteriorado da estação; Nota-se a elevada oxidação e perfurações

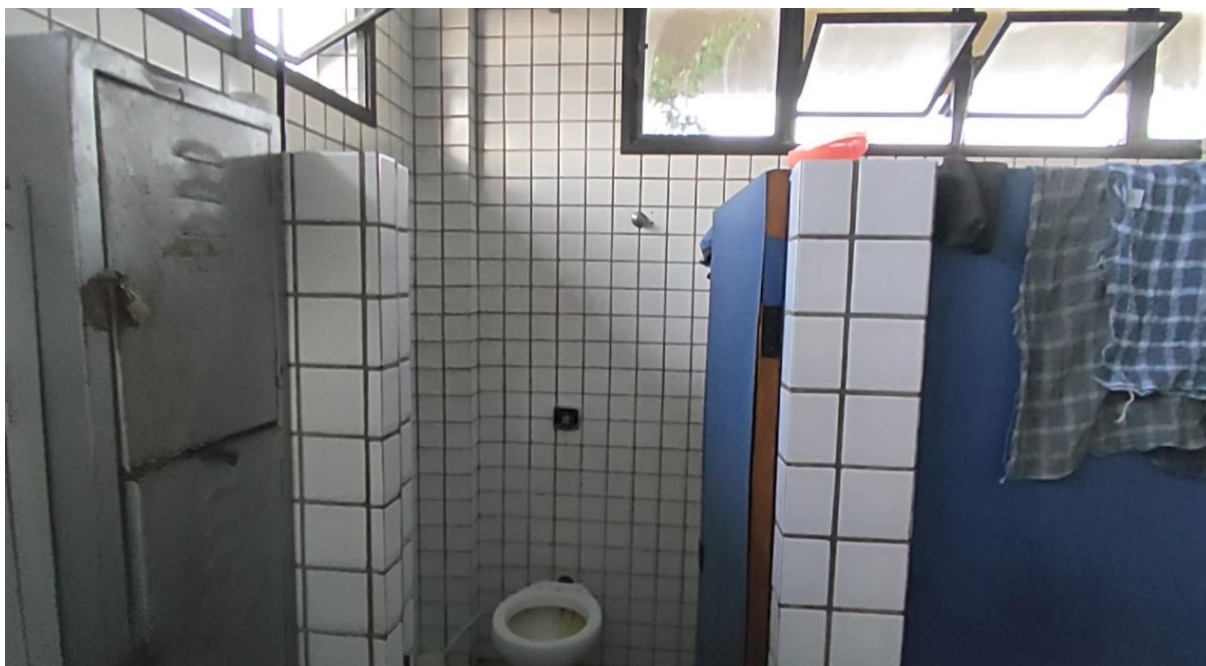
Foto 3-17: Vestiários e sanitários operacionais sem elementos de acessibilidade

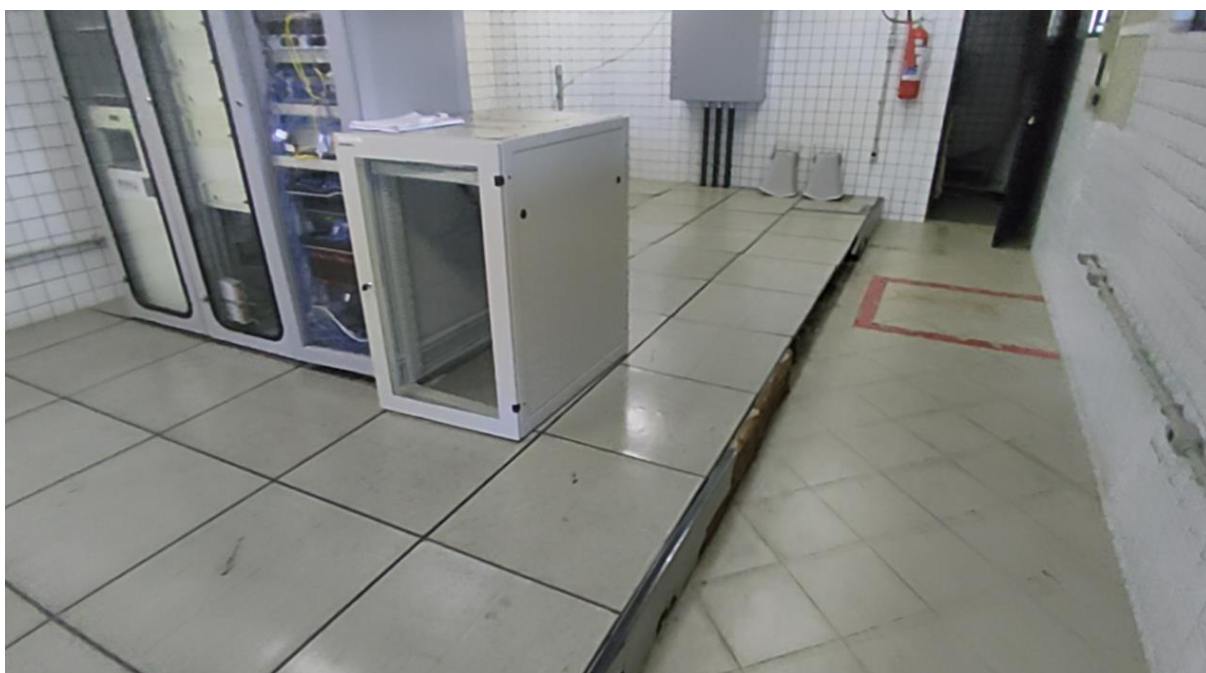
Foto 3-18: Piso falso da Sala Técnica (Telecomunicações) deteriorado por humidade

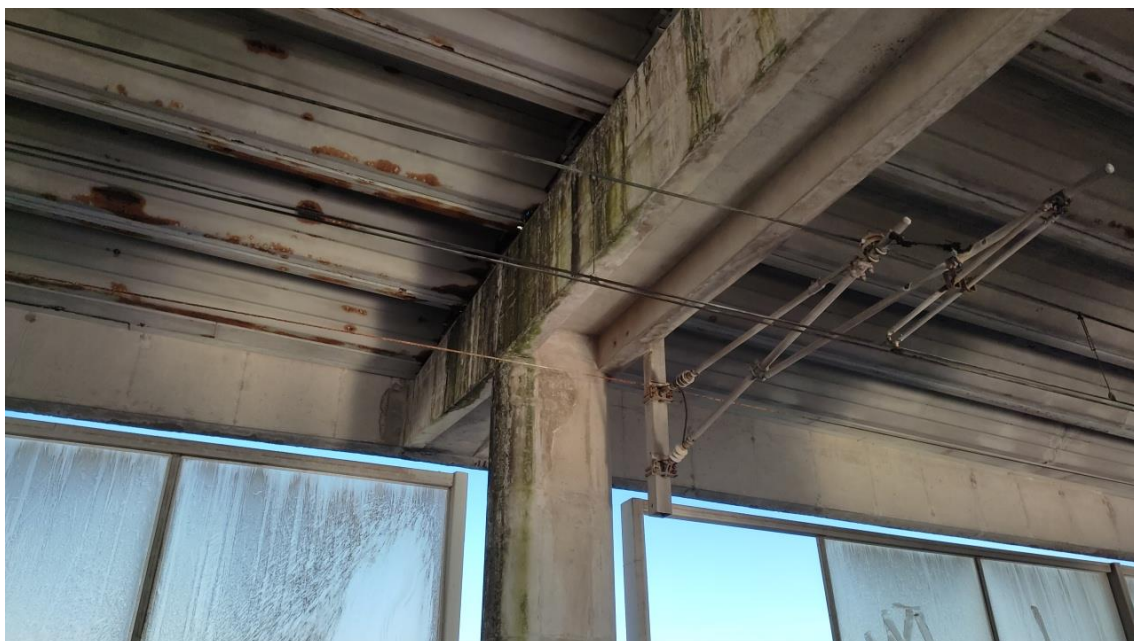
Foto 3-30: Viga de concreto armado com marcas de infiltração e perfis metálicos das telhas corroídos

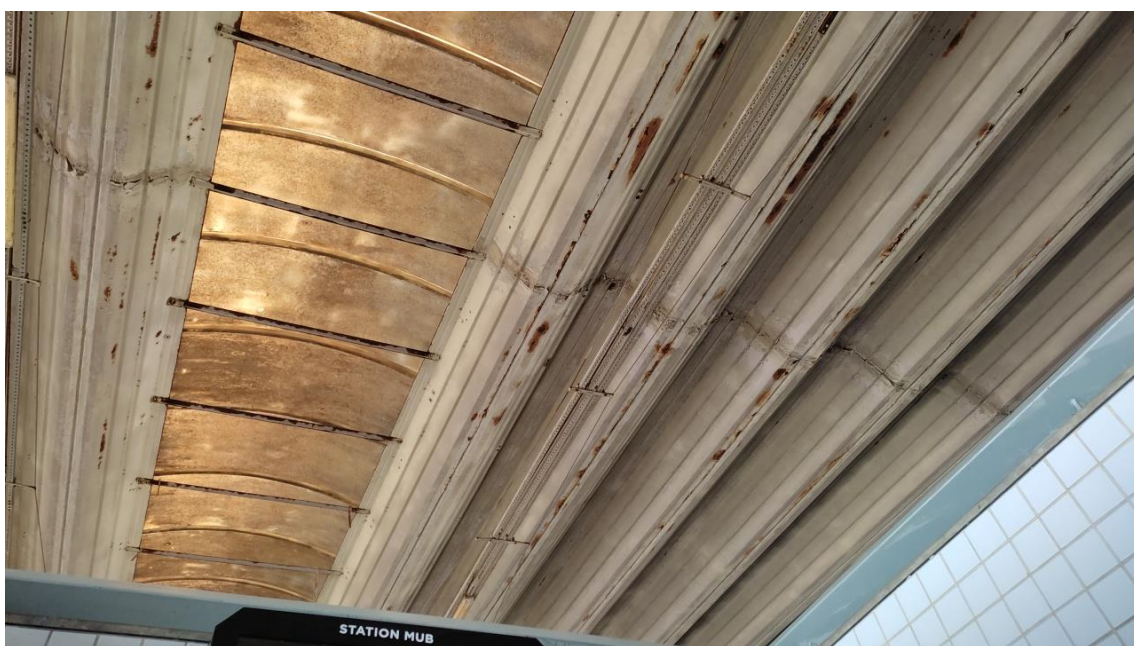
Foto 3-31: Telhas e domus comprometidos

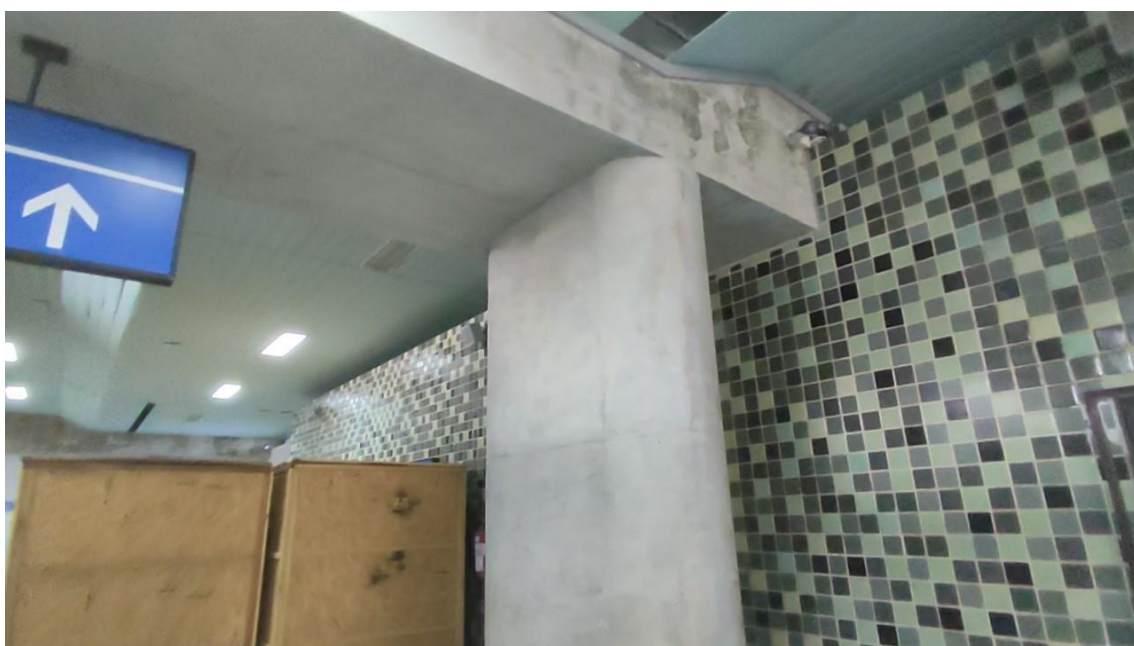
Foto 3-35: Estrutura de concreto armado no saguão com marcas da infiltração de água proveniente da via permanente

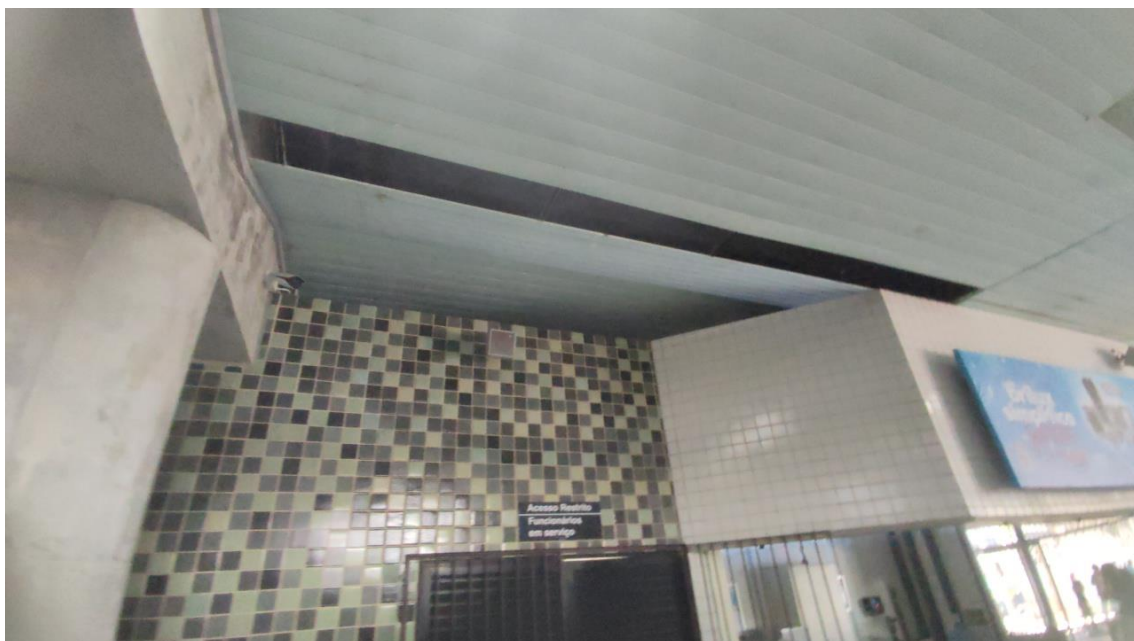
Foto 3-36: Forro em perfis metálicos, no saguão, com peça faltando

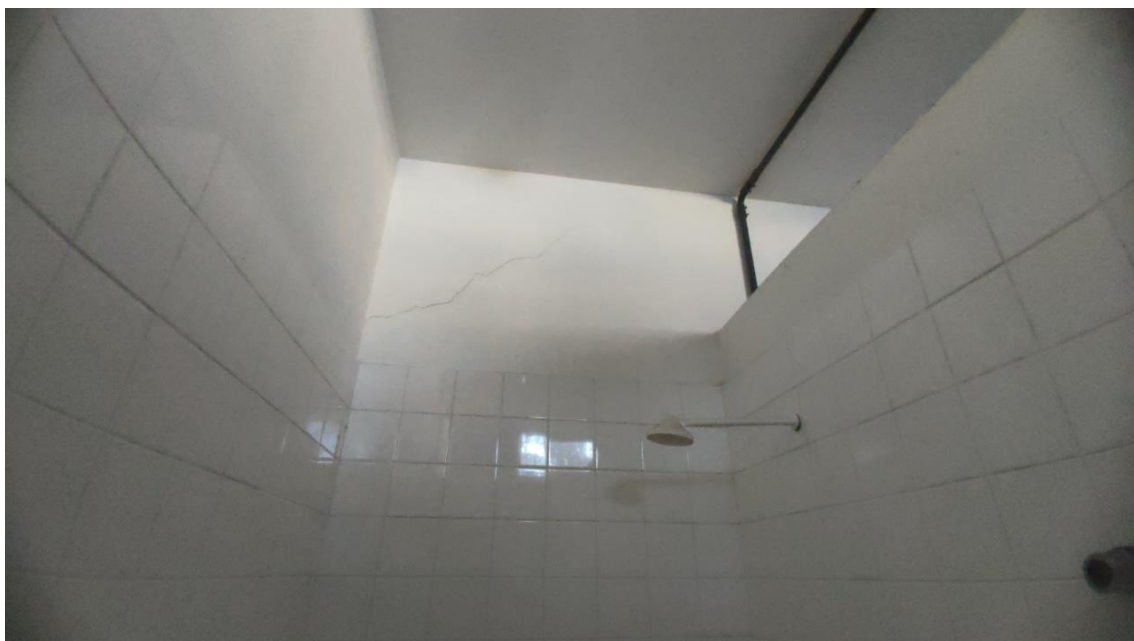
Foto 3-38: Parede de banheiro com fissuração aparente

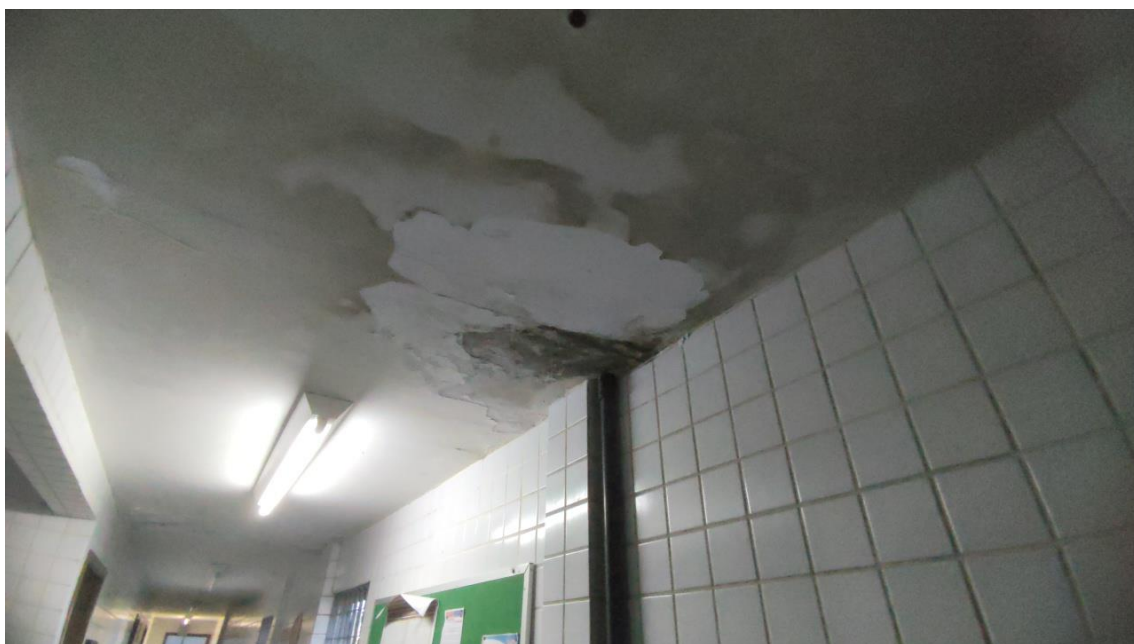
Foto 3-39: Marcas de infiltração na laje de corredor

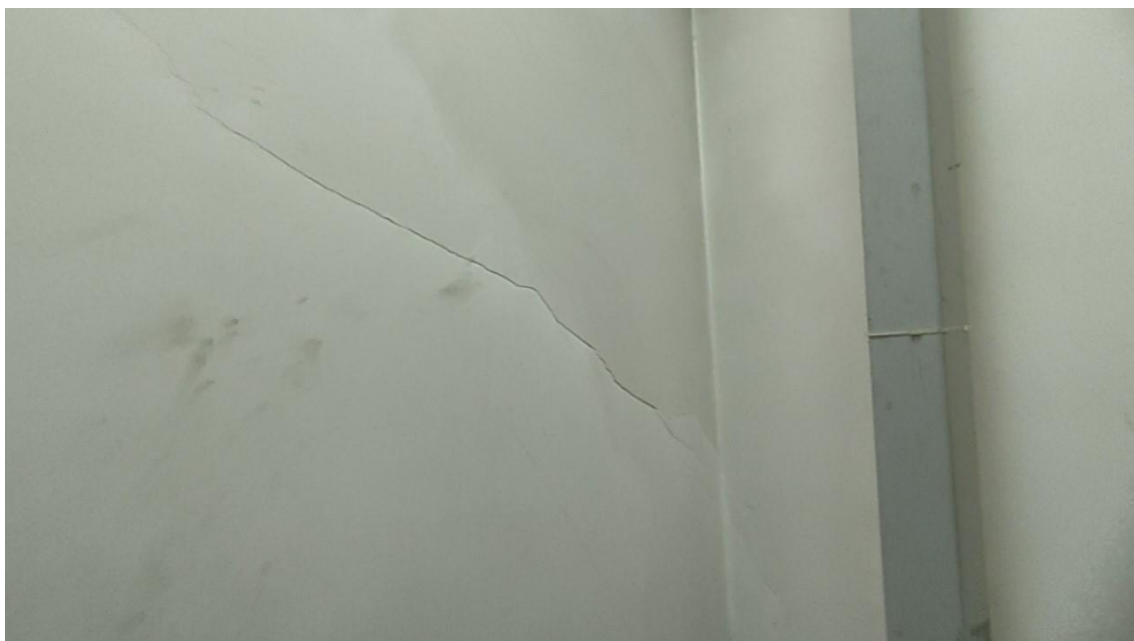
Foto 3-40: Fissura diagonal em parede

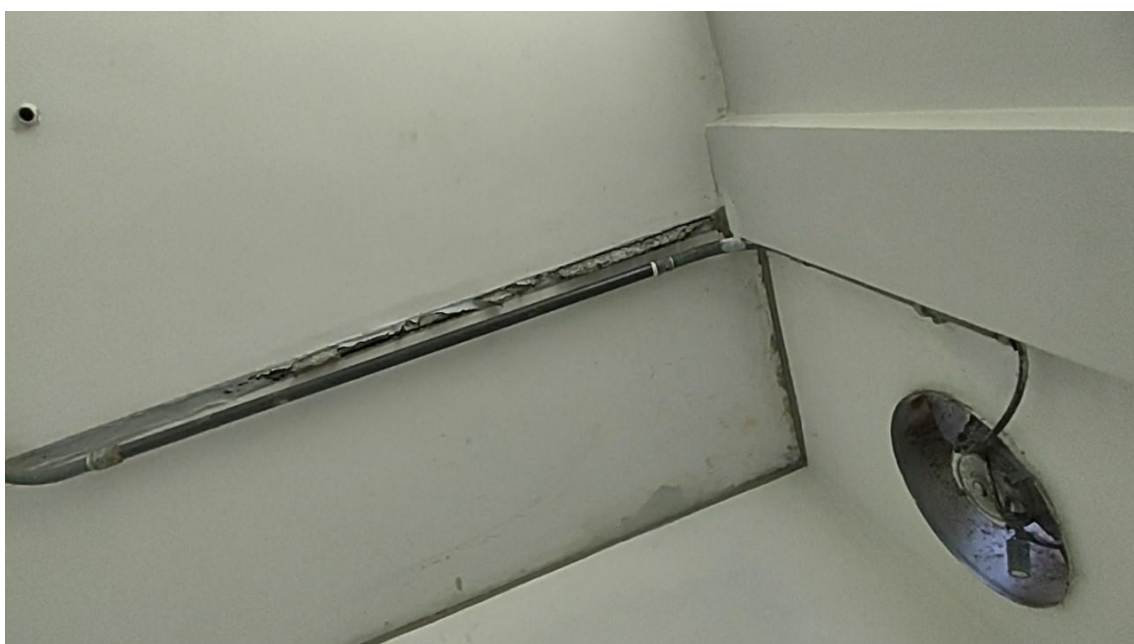
Foto 3-41: Laje apresentando sinais de infiltração

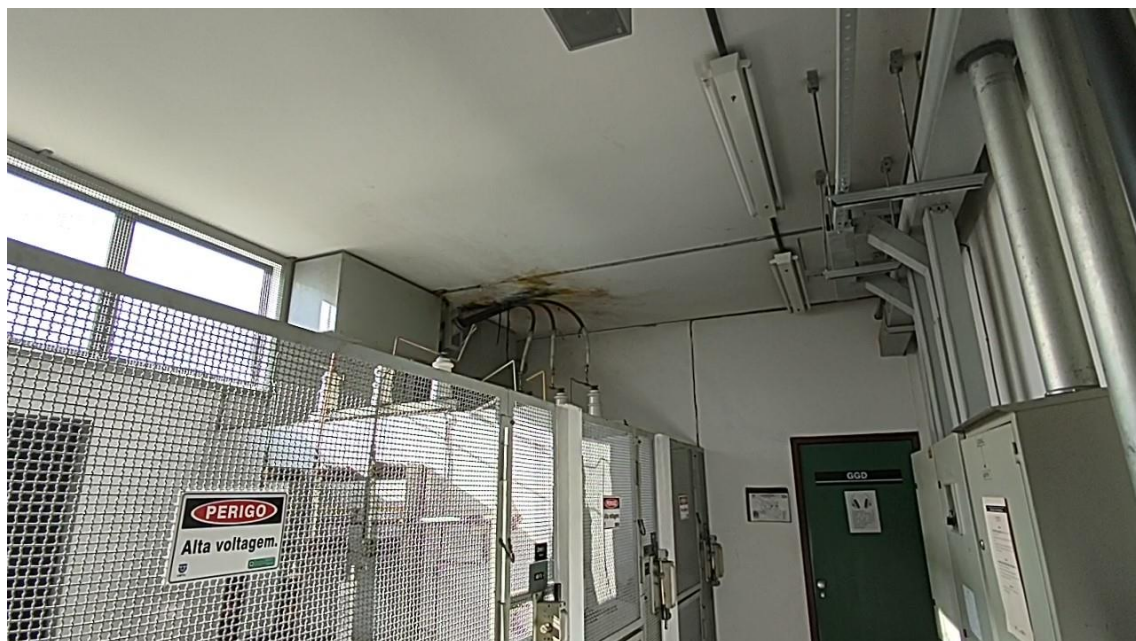
Foto 3-42: Teto chamuscado na subestação

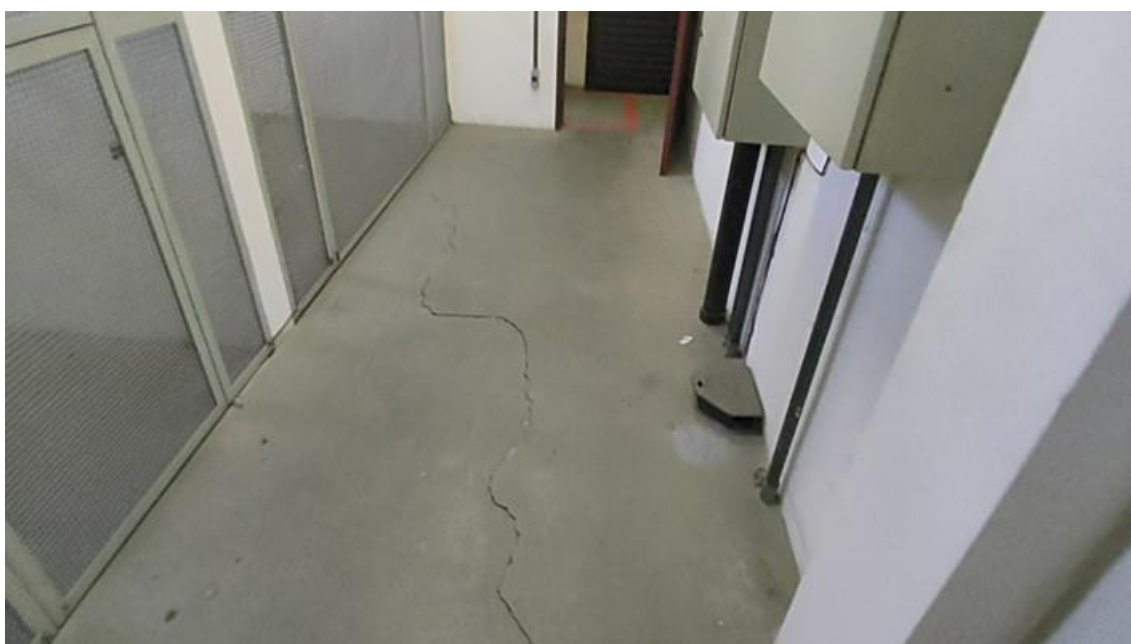
Foto 3-61: Fissura no piso da Subestação Auxiliar
