ANEXO I

AVALIAÇÃO DO ESTADO DE CONSERVAÇÃO DAS ESTAÇÕES E PASSARELAS OPERACIONAIS

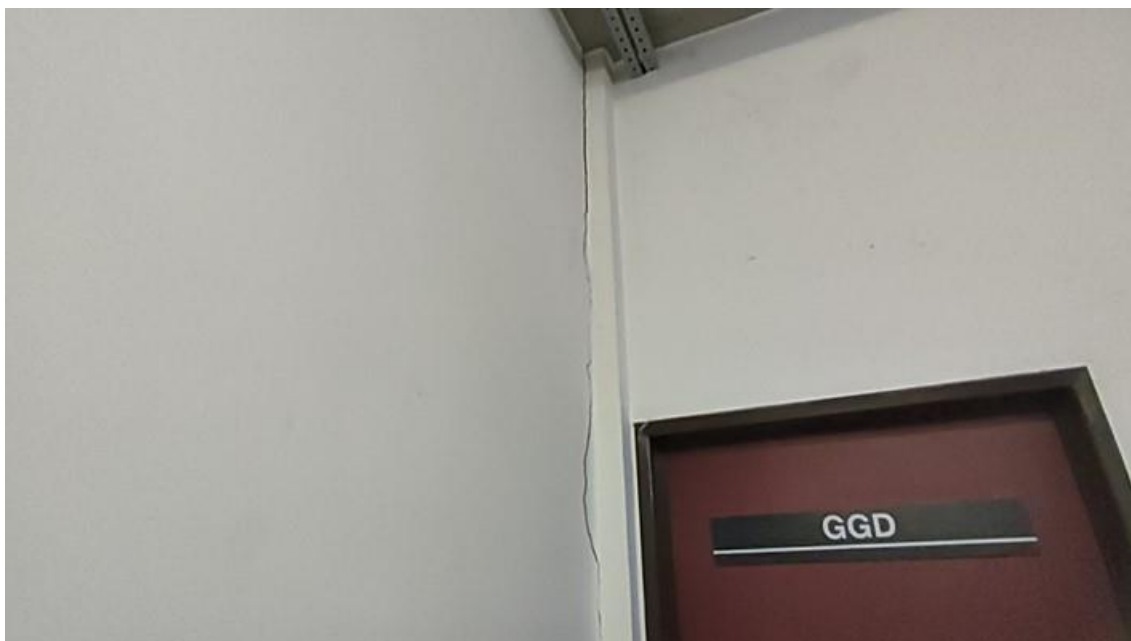
Foto 3-62: Fissura na parede da Subestação Auxiliar

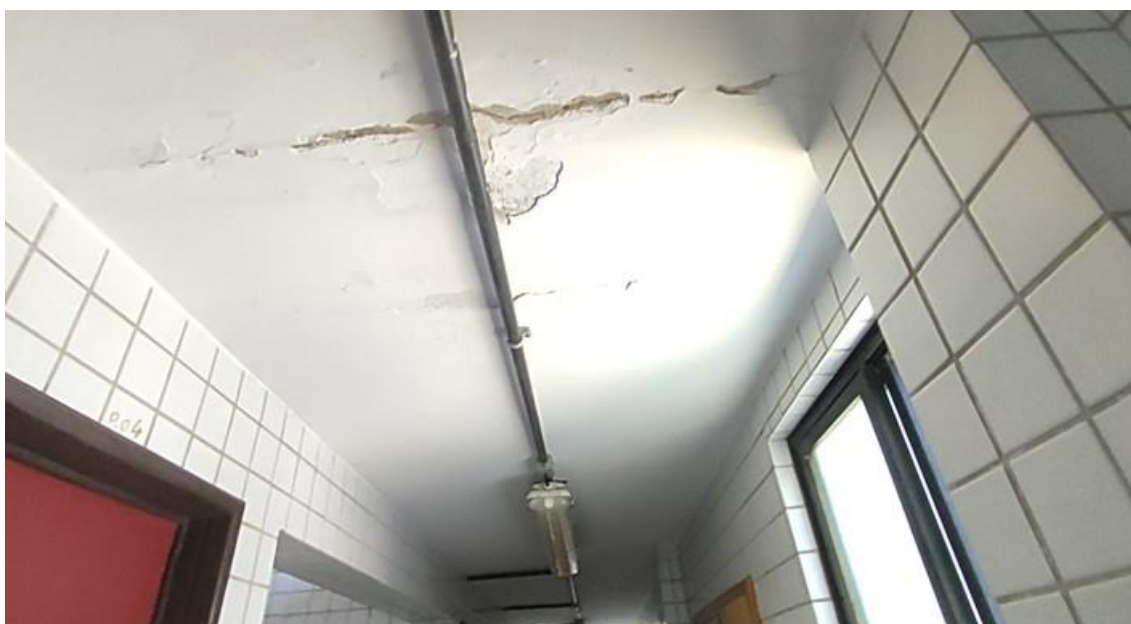
Foto 3-63: Pintura do teto desgastada na área operacional

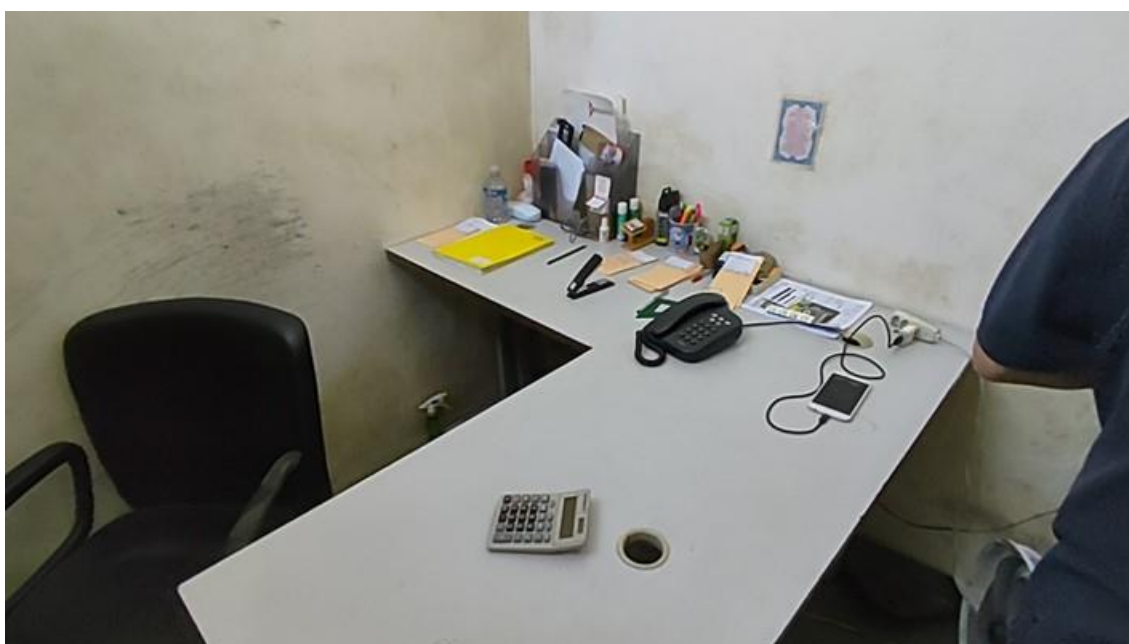
Foto 3-65: Marcas de infiltração nas paredes da Sala de Apoio

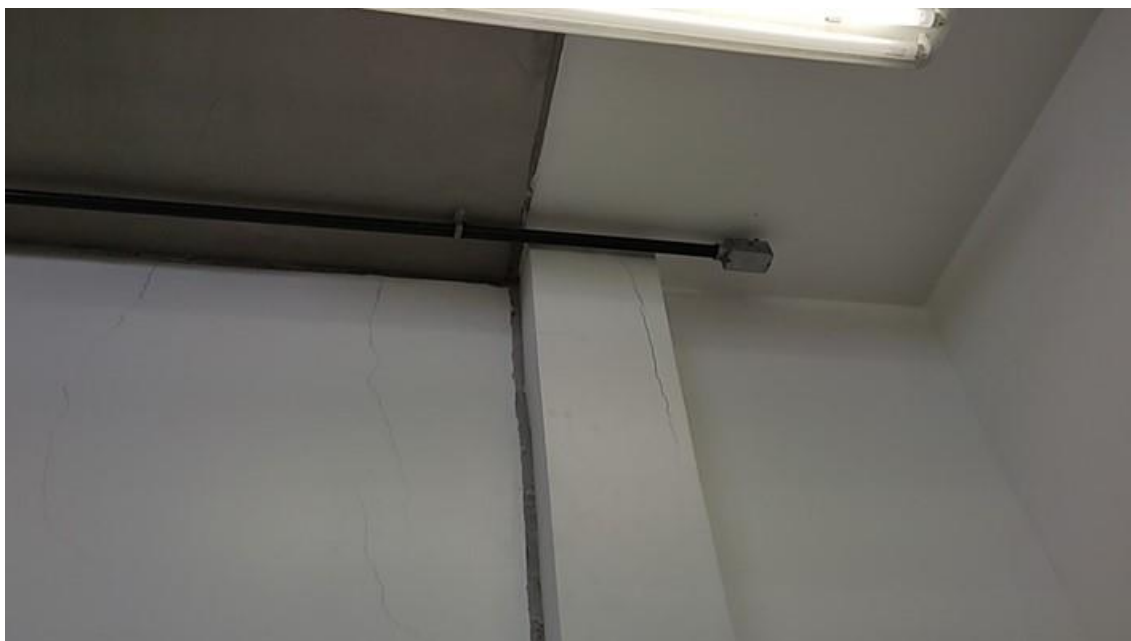
Foto 3-66: Fissuras nas paredes da Sala de Apontamento

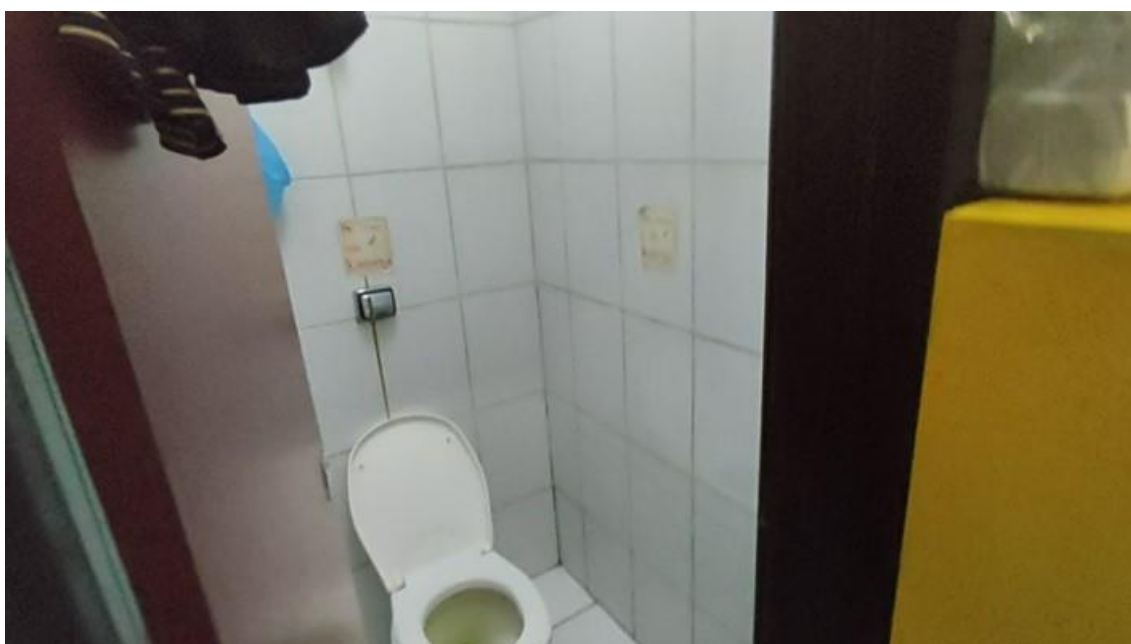
Foto 3-67: Falta de acessibilidade em banheiro na área de funcionários terceirizados

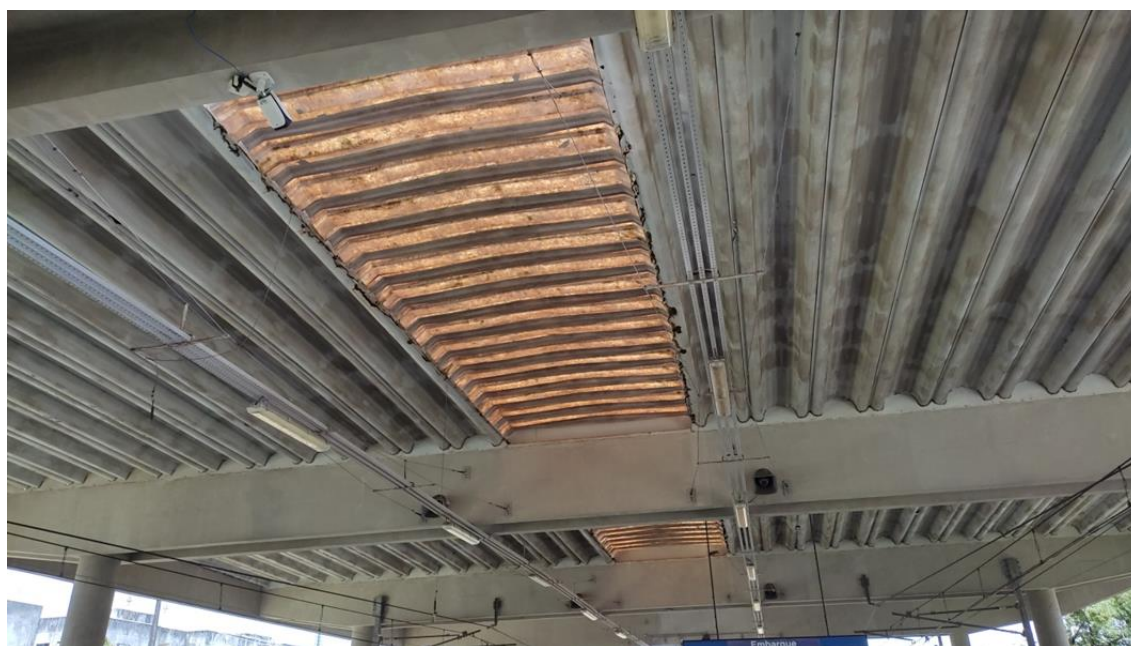
Foto 3-85: Telhas e domos da cobertura da plataforma comprometidos. Oxidação aparente devido à infiltração

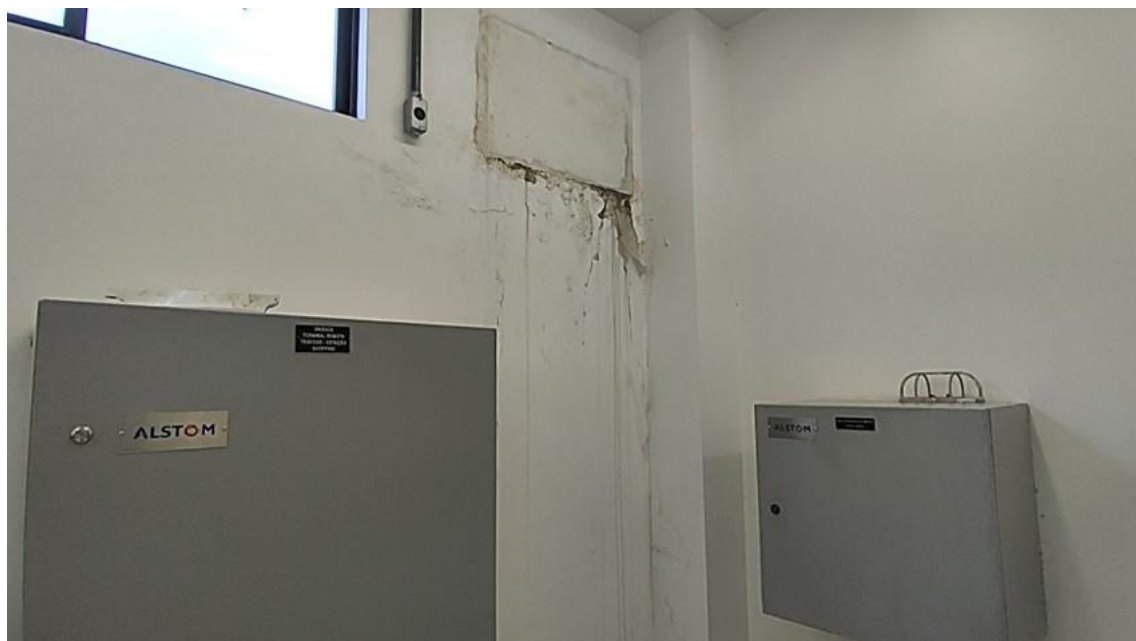
Foto 3-90: Parede danificada na Sala de Telecomunicações devido a infiltrações

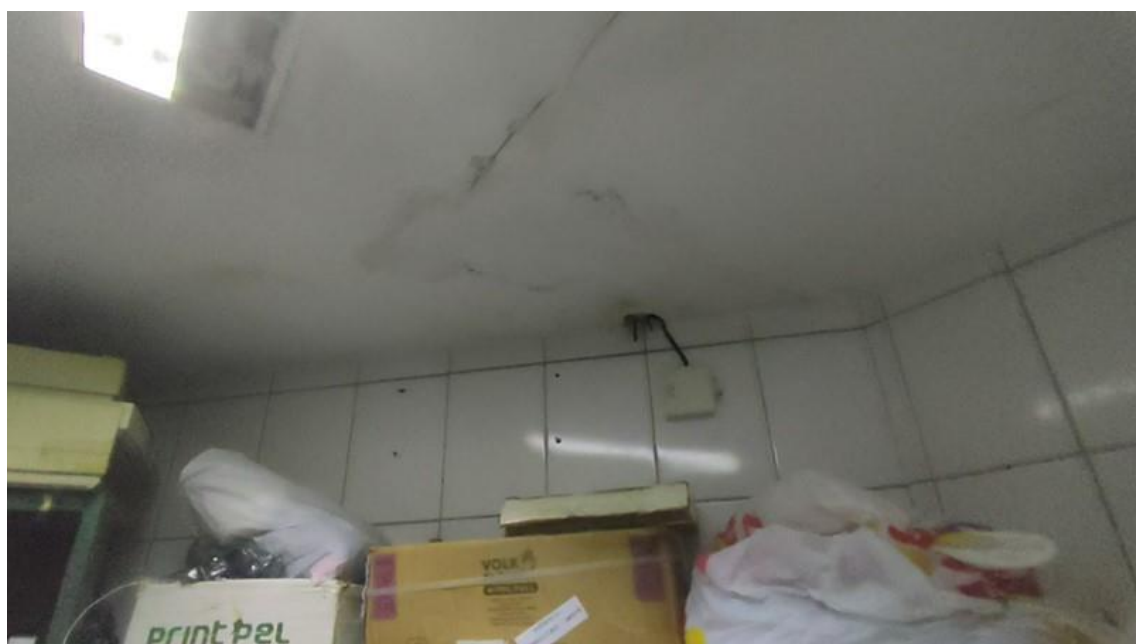
Foto 3-91: Laje apresentando intensa fissuração

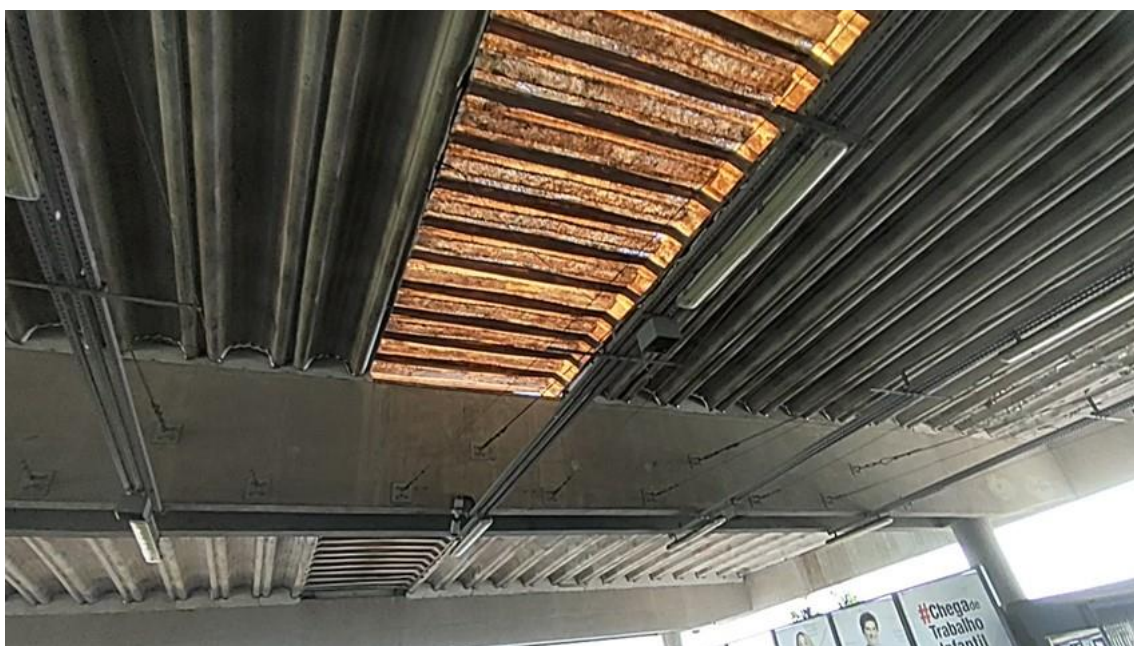
Foto 3-113: Domus e telhas da cobertura degradados no mezanino, permitindo infiltração

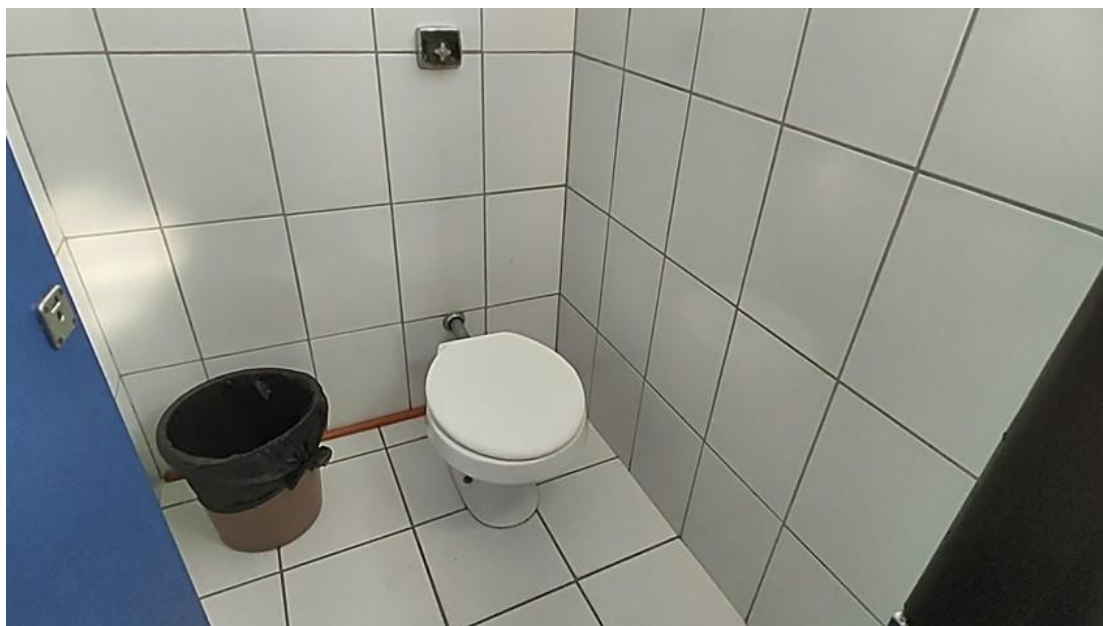
Foto 3-114: Falta de acessibilidade em banheiro

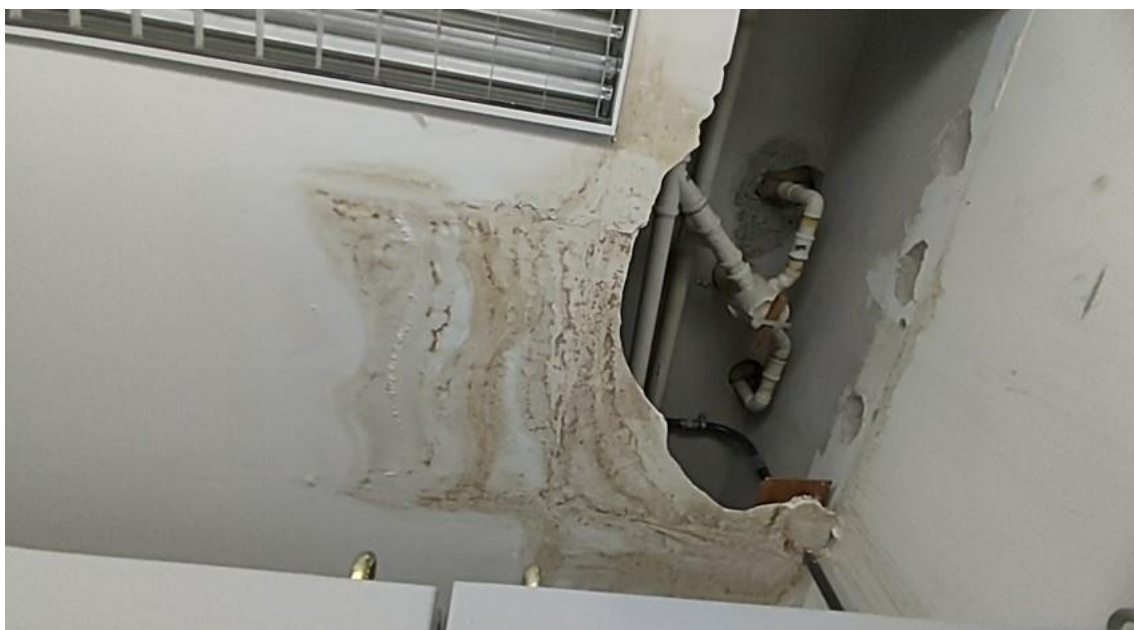
Foto 3-117: Infiltração pela tubulação hidráulica sobre o forro da sala

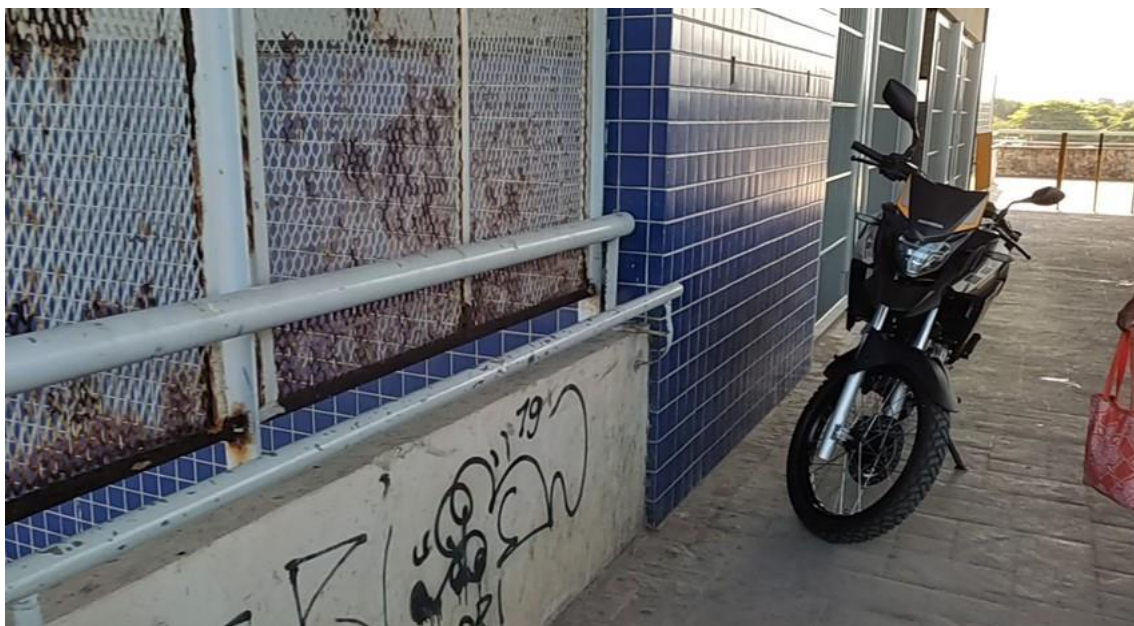
Foto 3-118: Gradis da passarela em avançado nível de corrosão

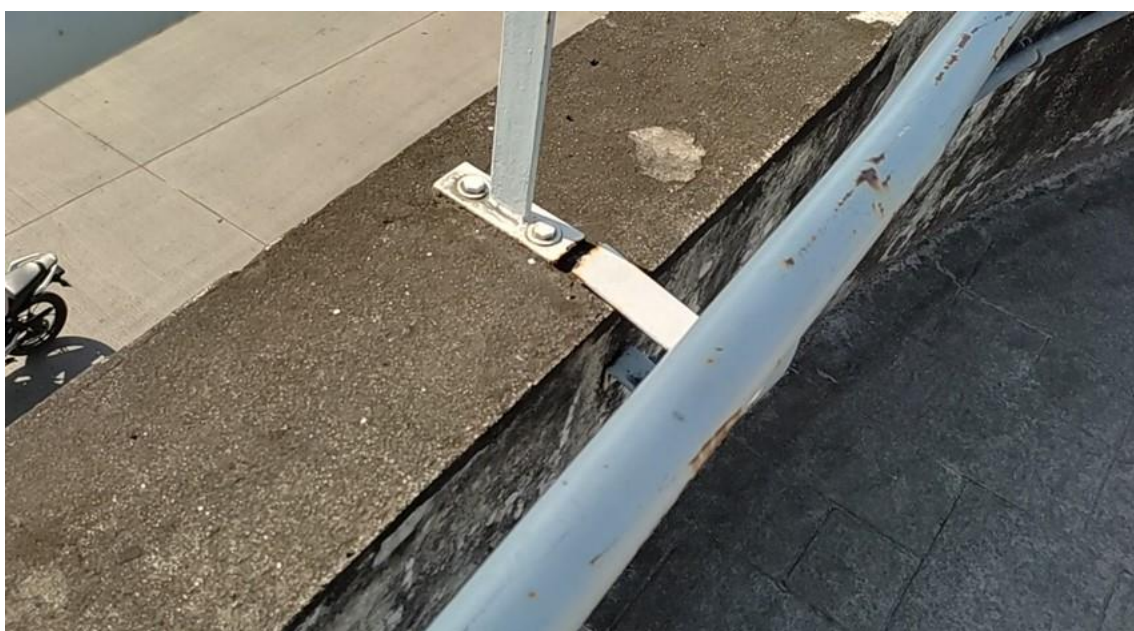
Foto 3-119: Corrimão da passarela solto

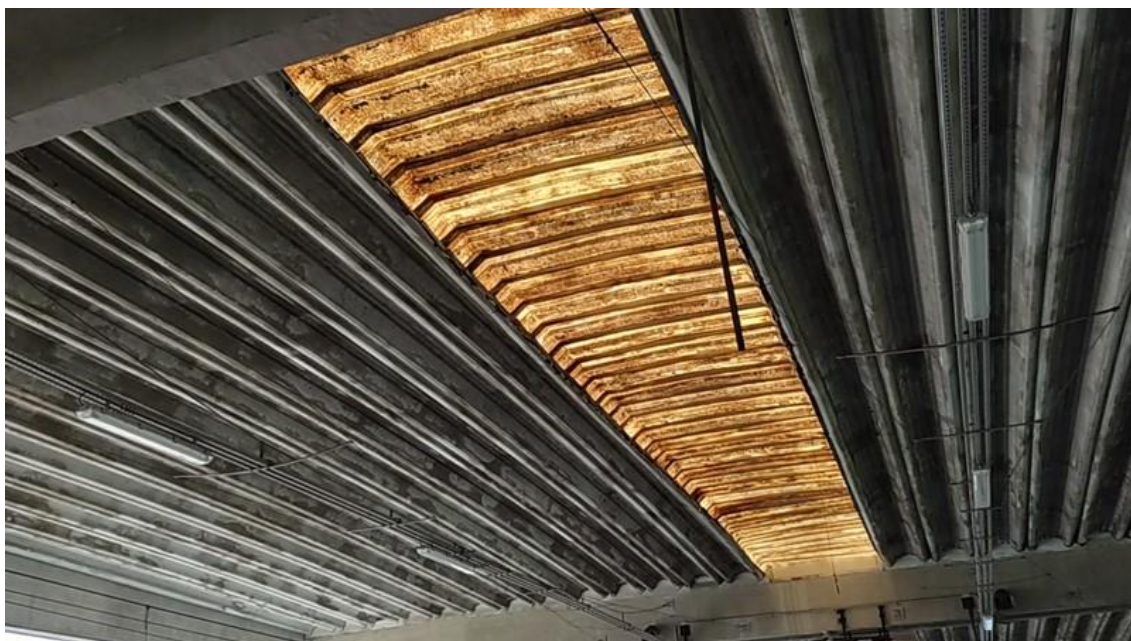
Foto 3-133: Domus e telhas da cobertura degradadas; permitindo infiltração de água na região da escada fixa

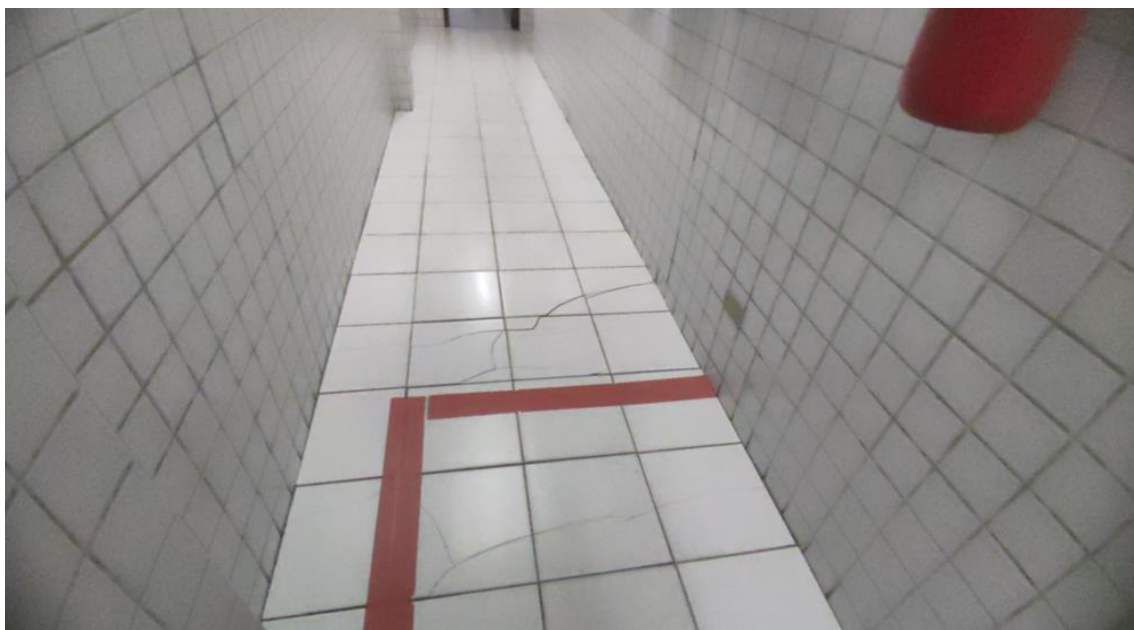
Foto 3-135: Fissuras no piso cerâmico em corredor da área operacional

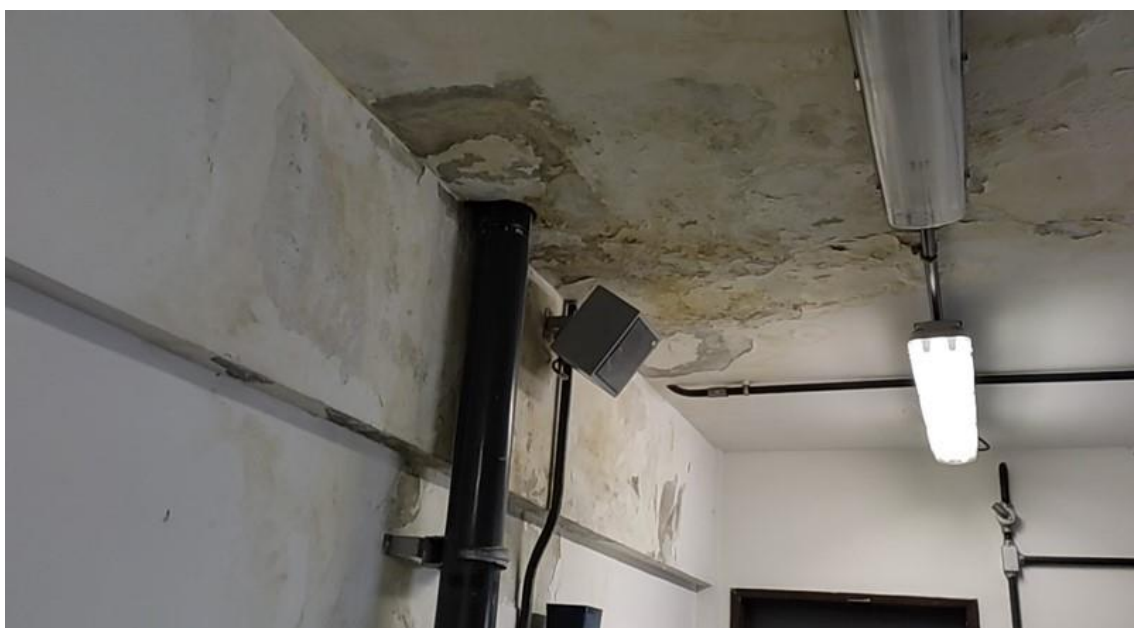
Foto 3-136: Laje e paredes da Sala de Telecomunicações intensamente degradadas devido à infiltração

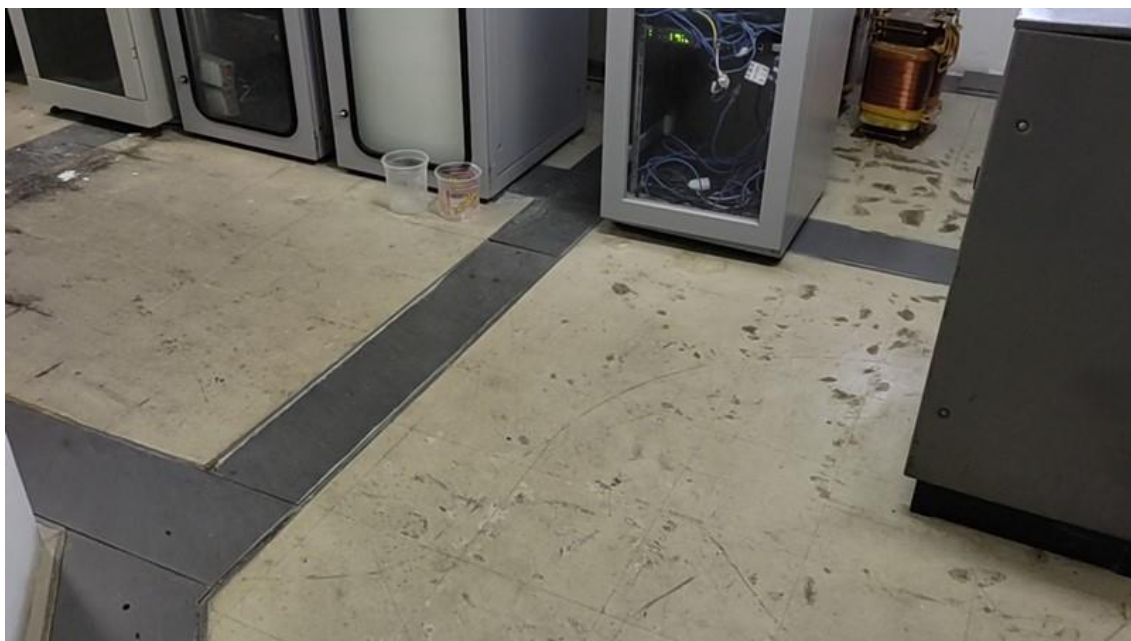
Foto 3-137: Piso cerâmico desgastado na Sala de Telecomunicações. Destaque para os baldes posicionados a fim de mitigar o problema de goteiras

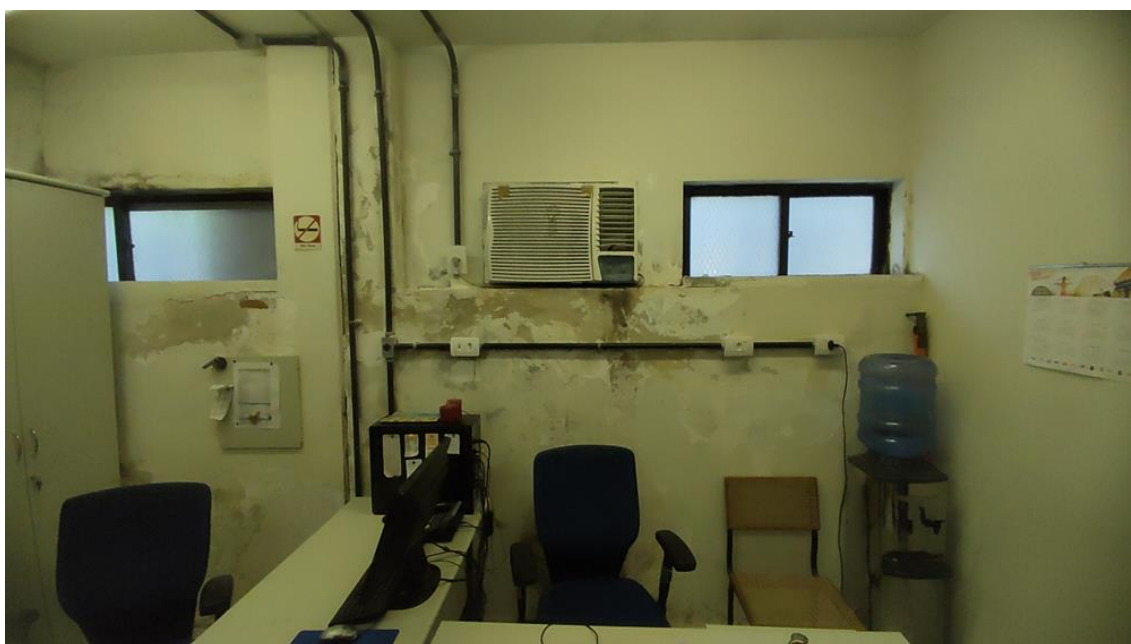
Foto 3-138: Parede desgastada por infiltração em sala técnica

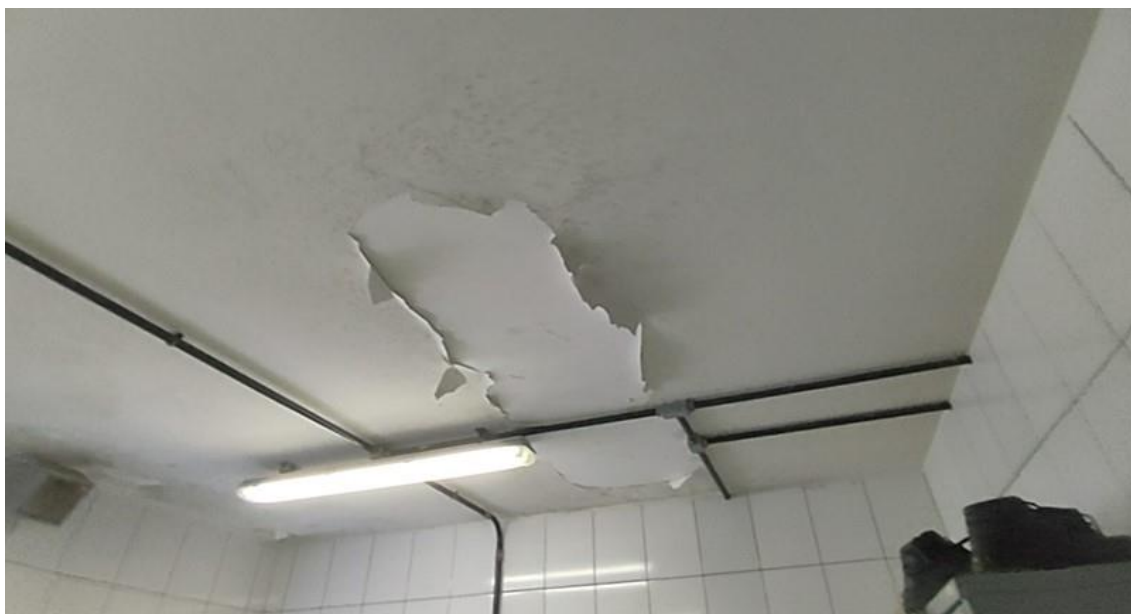
Foto 3-139: Laje de vestiário com pintura descascada e apresentando marcas de infiltração

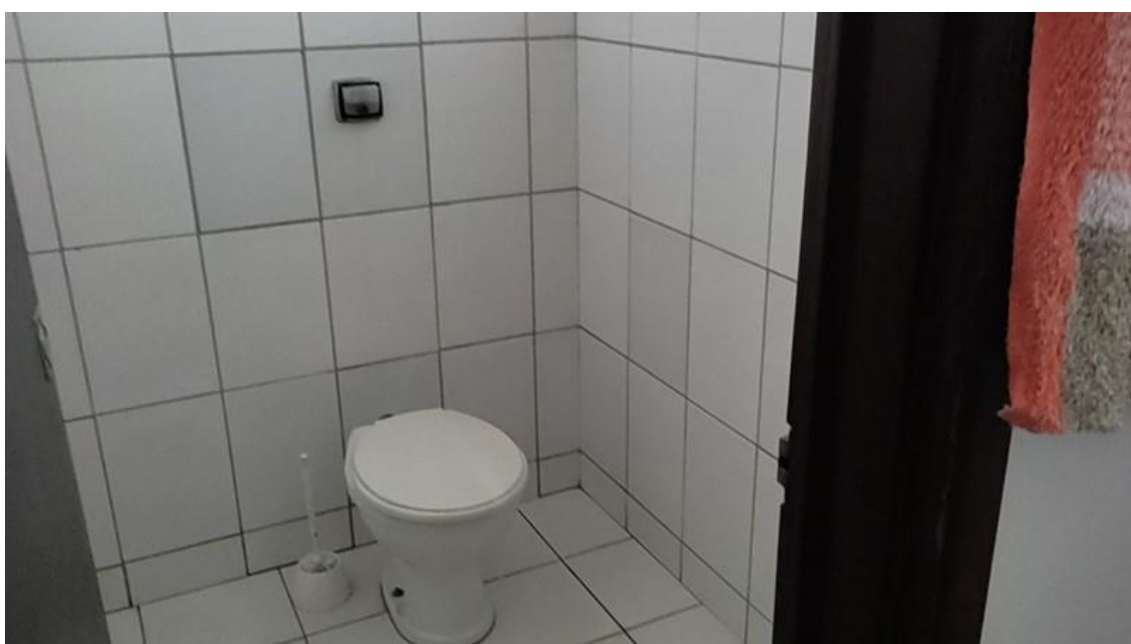
Foto 3-140: Banheiro apresentando problemas de acessibilidade

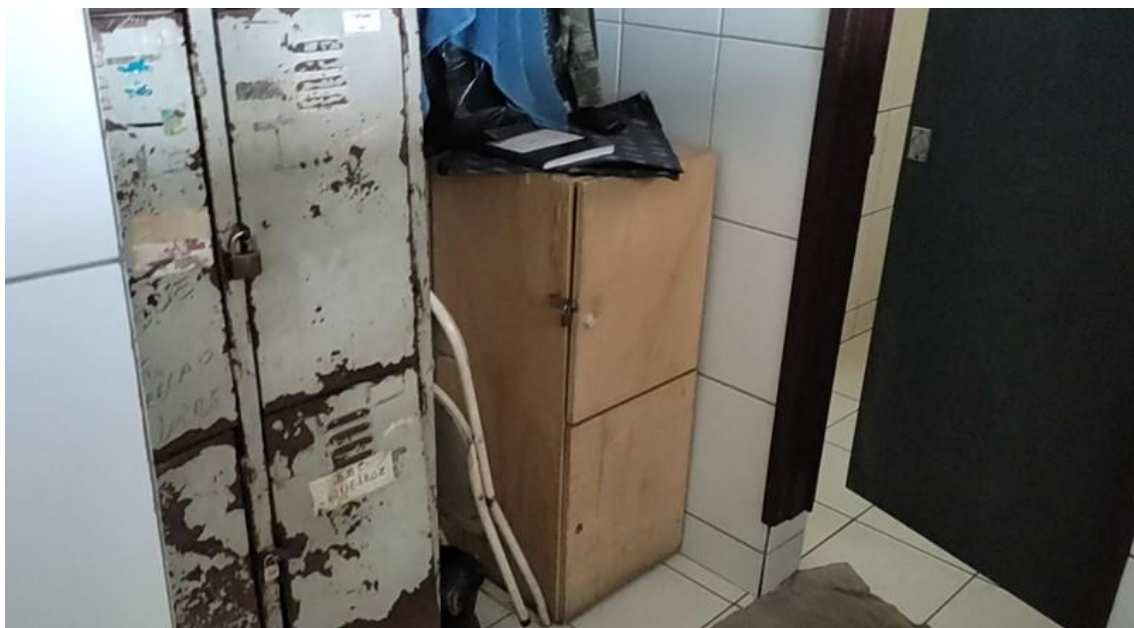
Foto 3-141: Mobília desgastada por corrosão em vestiário masculino, na área dos trabalhadores terceirizados

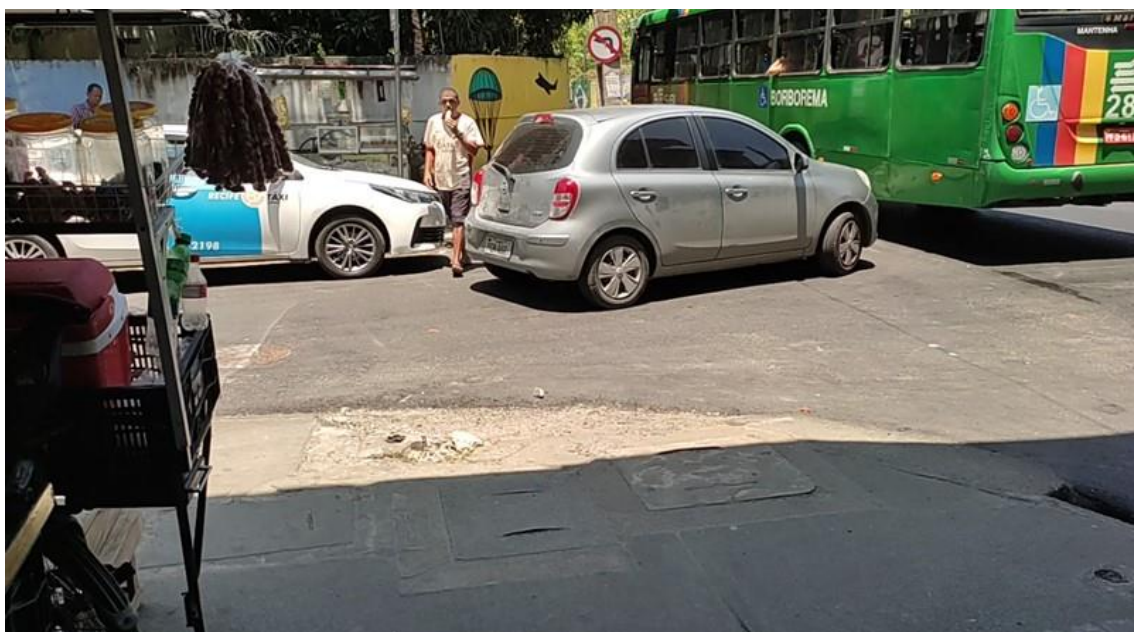
Foto 3-142: Próximo ao acesso à Estação: falta de sinalização horizontal e vertical; calçada em más condições de conservação

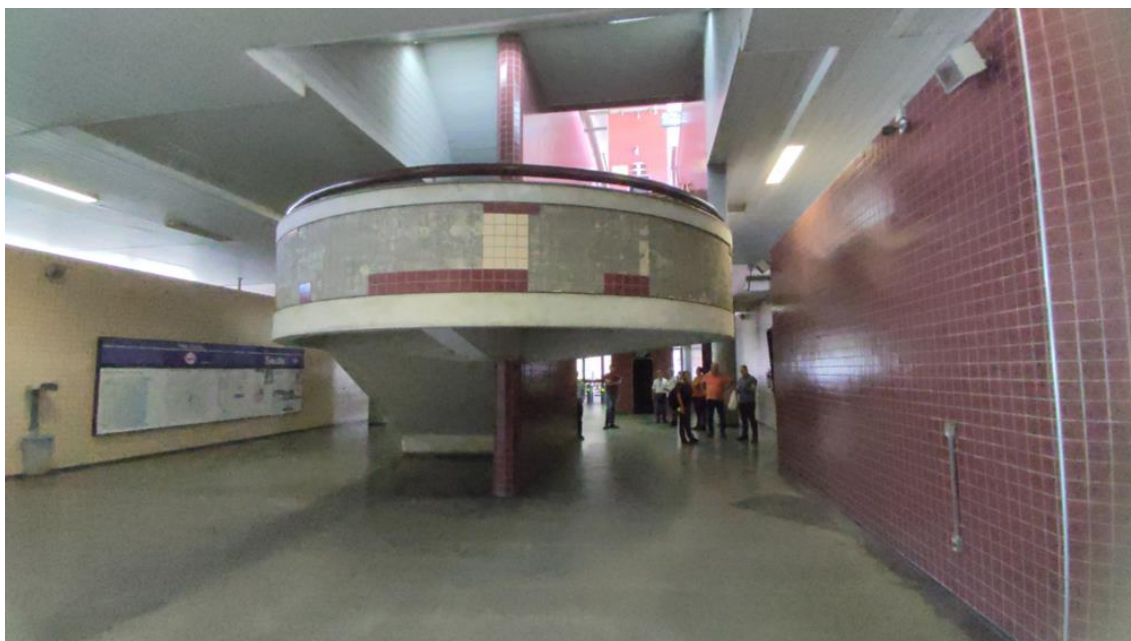
Foto 3-147: Escada fixa de acesso do saguão de entrada/saída (área paga) à plataforma, revestimento deteriorado

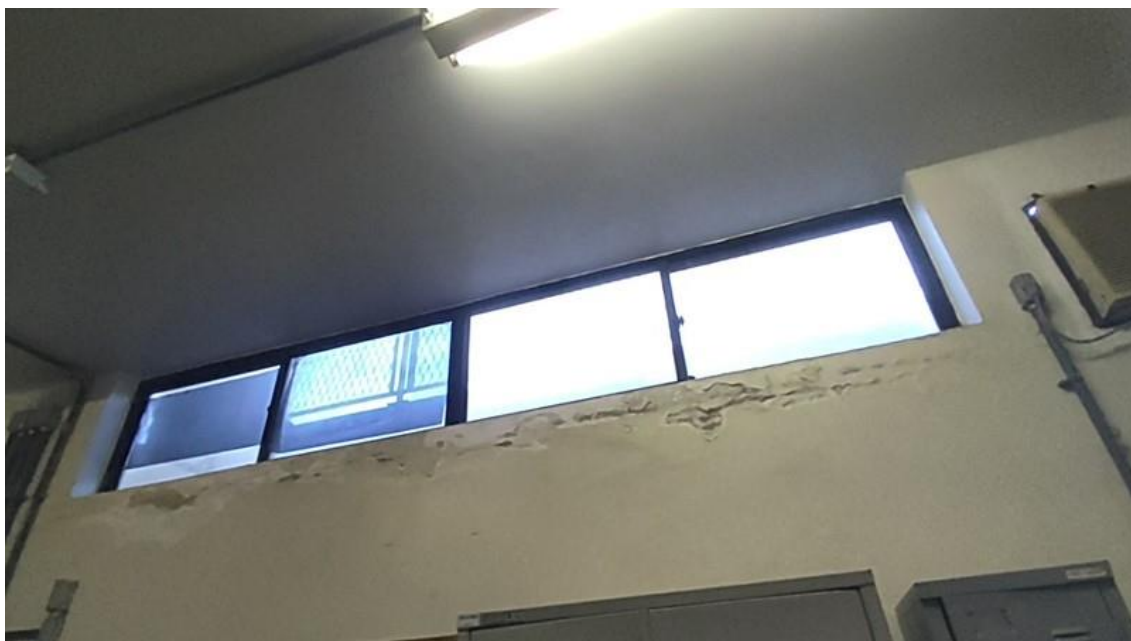
Foto 3-155: Parede desgastada por infiltração na SCO

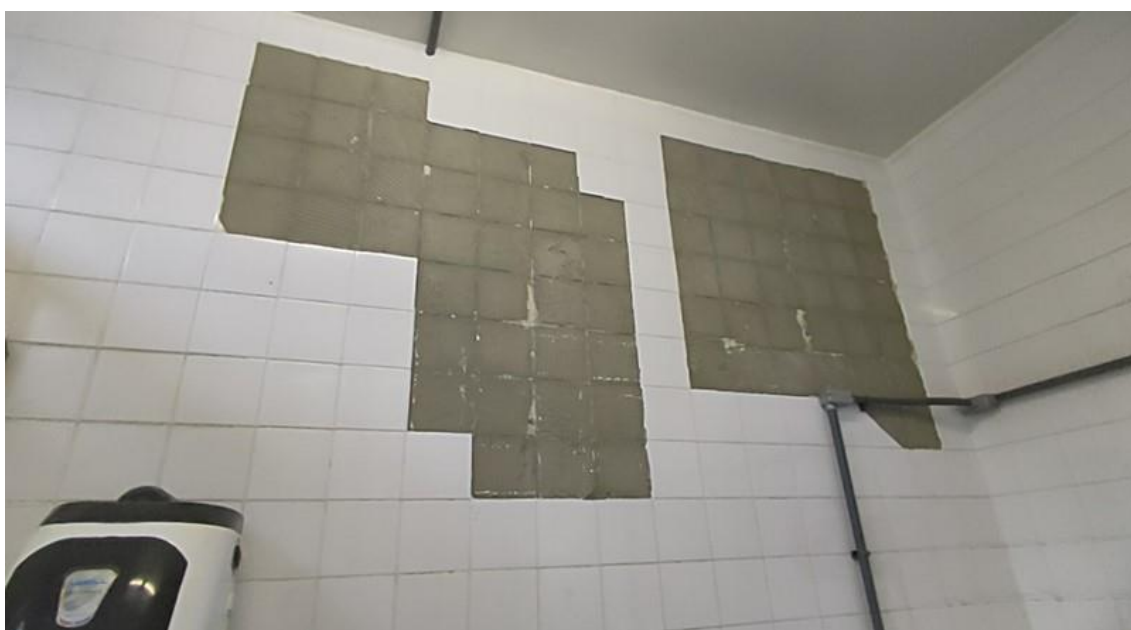
Foto 3-156: Azulejo de parede deslocado na área da copa

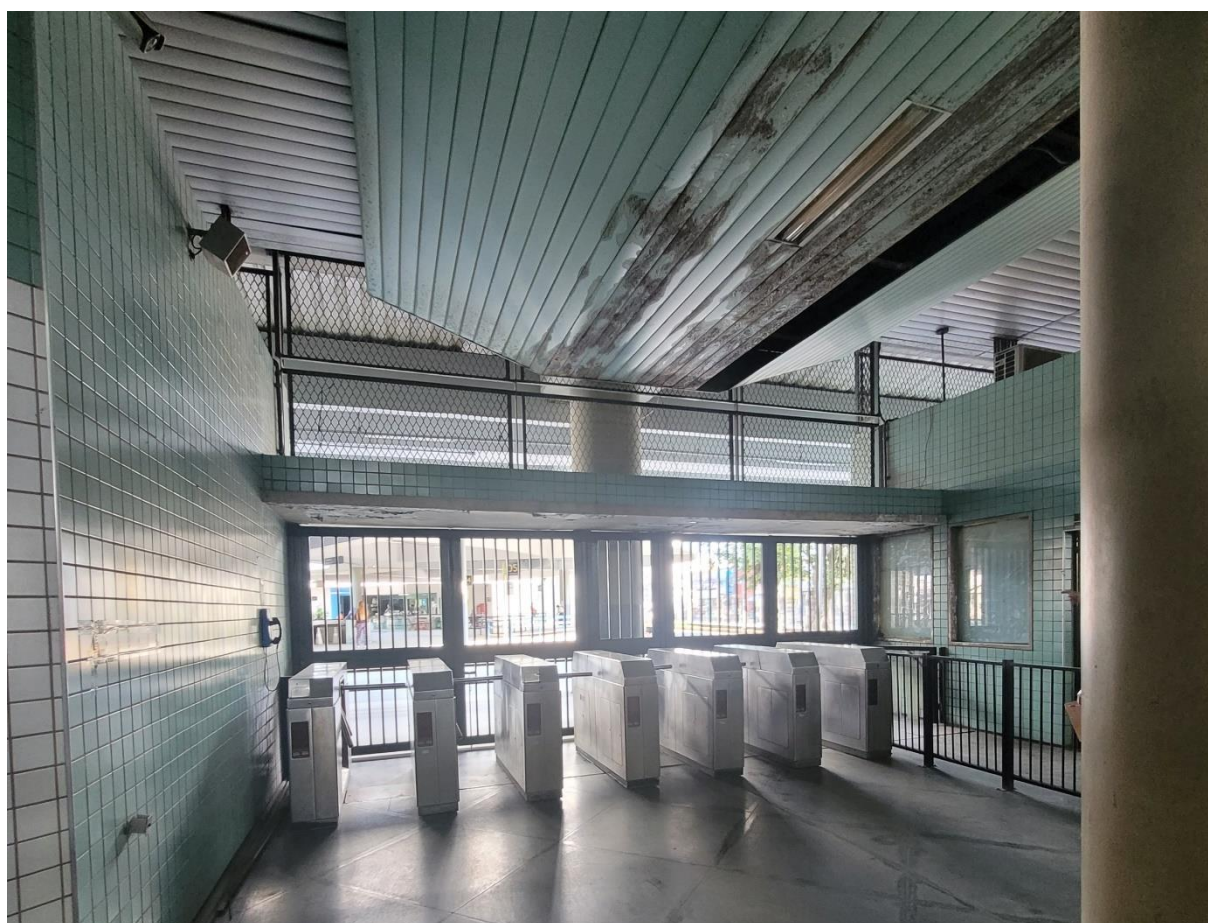
Foto 3-195: Infiltração sobre o forro em perfis metálicos (saguão)

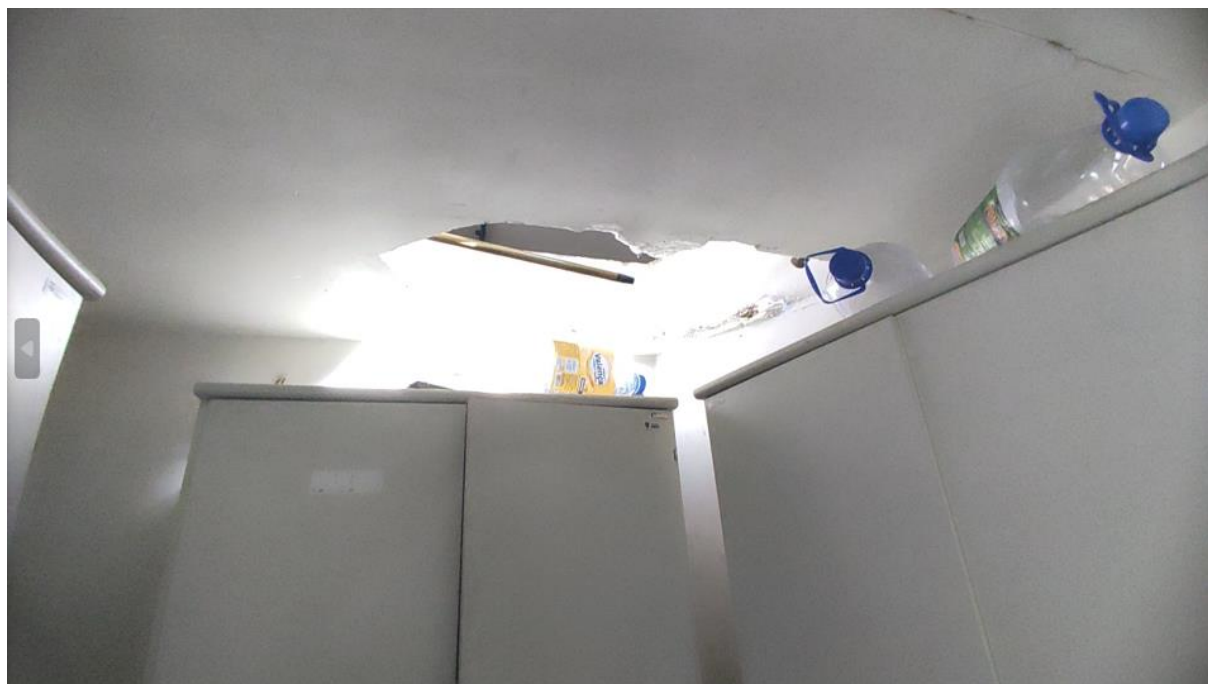
Foto 3-196: Forro danificado em depósito de materiais

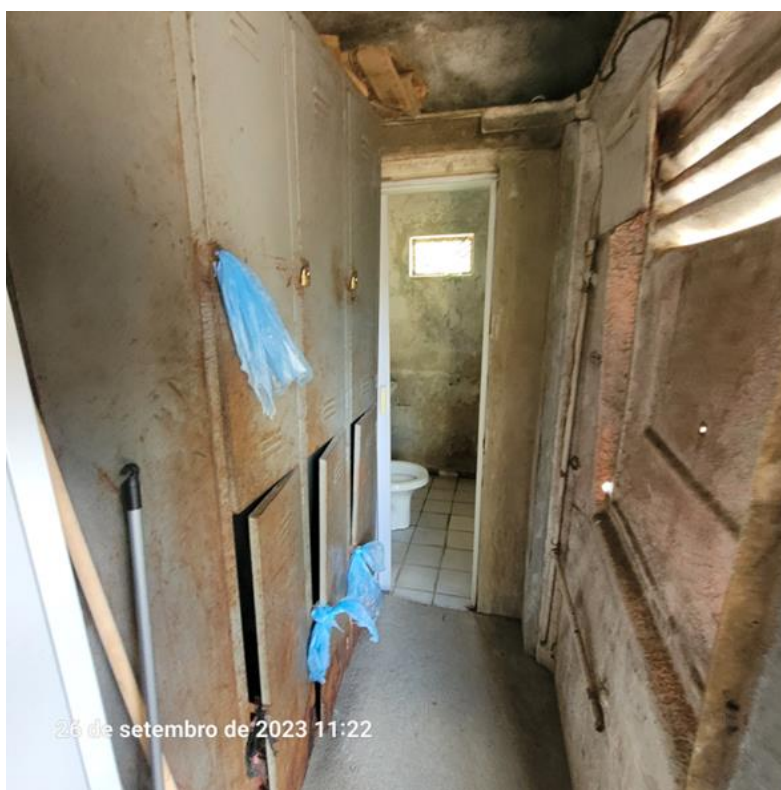
Foto 4-80: Mobília em avançado estado de corrosão; necessidade de refazer o acabamento dos elementos de vedação

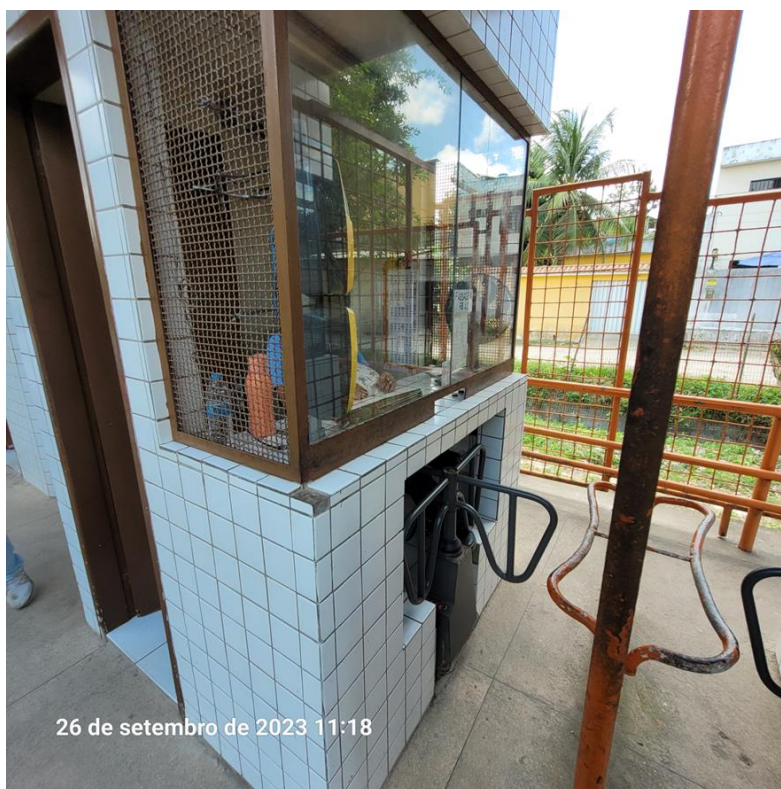
Foto 4-81: Espaço estreito para passagem pela catraca

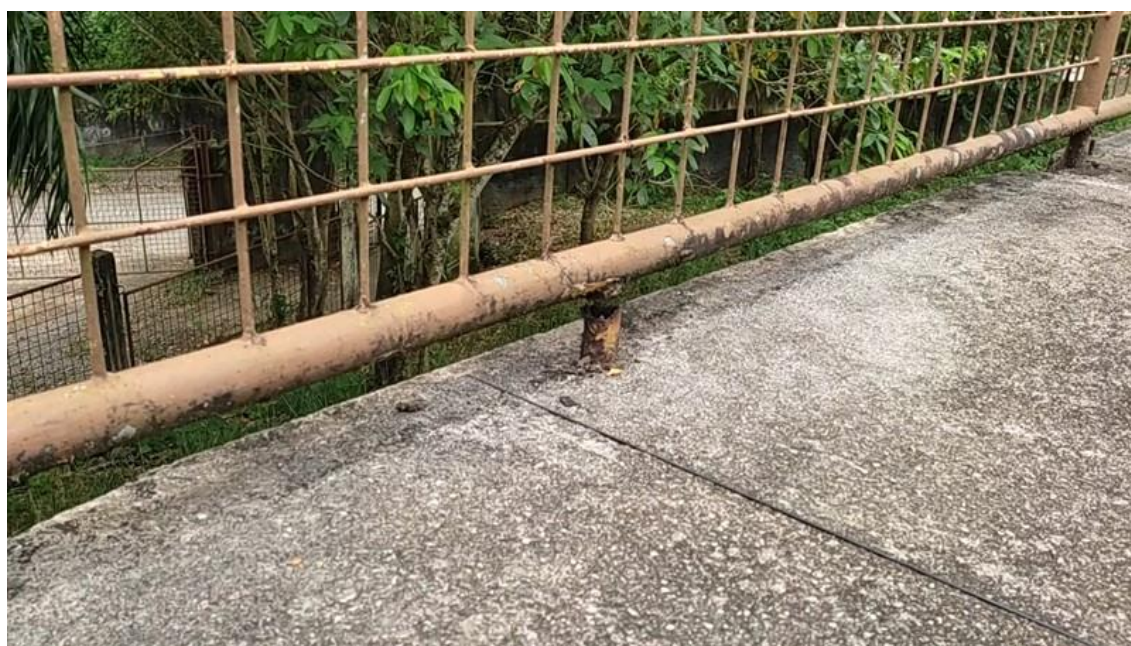
Foto 4-93: Gradis metálicos soltos na base e em avançado estado de corrosão

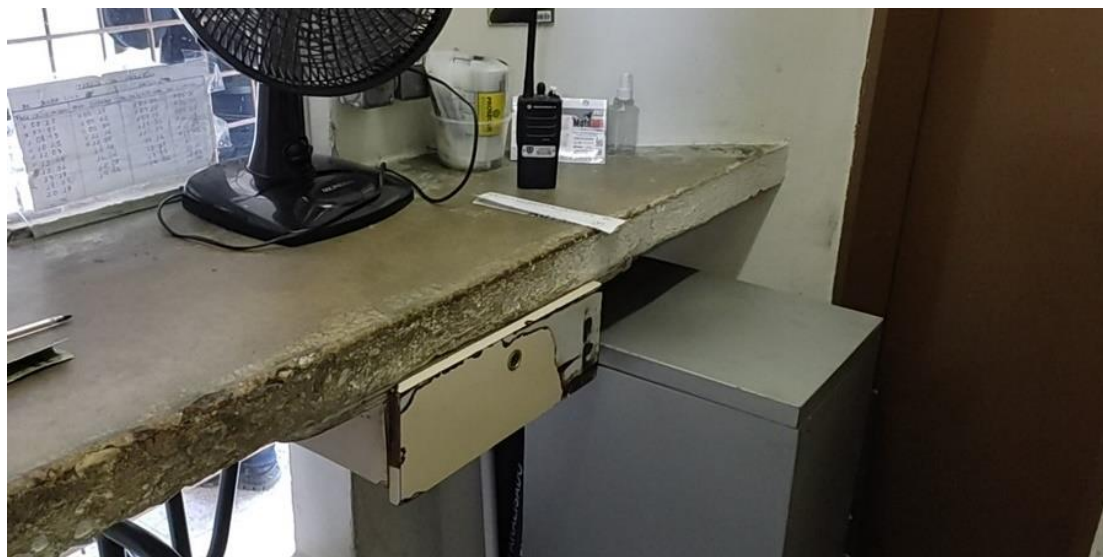
Foto 4-94: Balcão em concreto armado da bilheteria desgastado
