**- Estudo de Outorga de Concessão do Transporte Ferroviário -
CBTU - STU Recife/PE**

RT01 - PARTE B

AVALIAÇÃO TÉCNICO OPERACIONAL

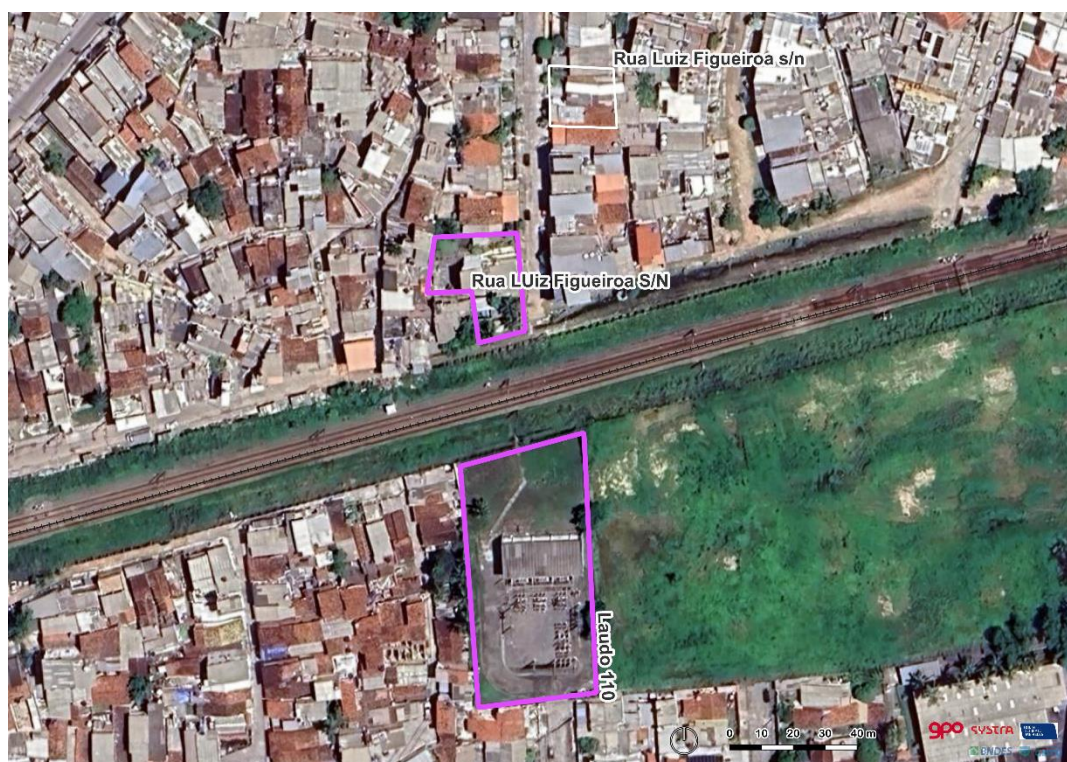
Figura 8-20 Subestação Ipiranga
