## INFORMAÇÃO DE TERMO DE RESCISÃO PARCIAL AO CONTRATO ADMINISTRATIVO

**CONTRATO:** OCS nº 374/2015

## ANEXO I - TERMO DE VISTORIA

IMÓVEL	ED. VENTURA - TORRE OESTE		
LOCALIZAÇÃO	Av. República do Chile, 330 – Centro - RJ	ANDAR	02
RESPONSÁVEL	JOSÉ ANTONIO e JEFERSON REIS	DATA VISTORIA	30/03/2016
OBJETIVO DA VISTORIA	Vistoria Final para devolução do Imóvel pelo <i>BNDES</i> .

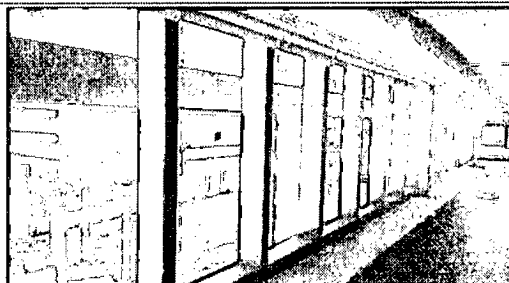
Foto nº 08

ESQUADRIAS	FACHADA INTERNA EM ESQUADRIA DE ALUMÍNIO ANODIZADO COM PINTURA ELETROSTÁTICA TIPO ISODUR PE I, COR CINZA METALIZADO RAL 9006 COM ACABAMENTO SEMI-BRILHO FISQ 007, CÓDIGO VXS FOR 005-2007 DA PRODEC. COM SISTEMA DE VIDRO LAMINADO REFLETIVO VERDE SMV 30 DA SANTA MARINA, COM ESPESSURA DE 8MM.	FOTO 08 EM CONFORMIDADE
LUMINÁRIAS	- DE EMBUTIR MODELO XRJ-FE1789/228 COM RETORNO DE AR, 1244MM COMPRIMENTO, PARA 2 LÂMPADAS FLUORESCENTE T5 28W/840, EQUIPADA COM REATOR DUPLO ELETRÔNICO AFP/PR MODELO QTP T5 2X14-35W/230-240V, COM REFLETORES E ALETAS EM ALUMÍNIO DE ALTO BRILHO. - DE EMBUTIR MODELO XE 4583/226 COM REFLETOR E ALETAS EM ALUMÍNIO ALTO BRILHO, ACABAMENTO FOSCO, PARA 02 LÂMPADAS FLUORESCENTES COMPACTA DE 26W, 4.000°K. EQUIPADA COM REATOR DUPLO PARA LÂMPADAS OSRAM FLC 26W/840.	FOTO 09 E 10 EM CONFORMIDADE
QUADRO ELÉTRICO PRIVATIVO	CJ01 – QUADRO 3201-3FASESX380V-27KW QUADRO TOMADAS DO CJ01-3FASESX220V TRANSFORMADOR ABAIXADOR DE 380X220V	FOTO 11, 12, 13, 14 E 15 EM CONFORMIDADE
