**- Estudo de Outorga de Concessão do Transporte Ferroviário -
CBTU - STU Recife/PE**

RT01 - PARTE A

AVALIAÇÃO TÉCNICO OPERACIONAL

INVENTÁRIO

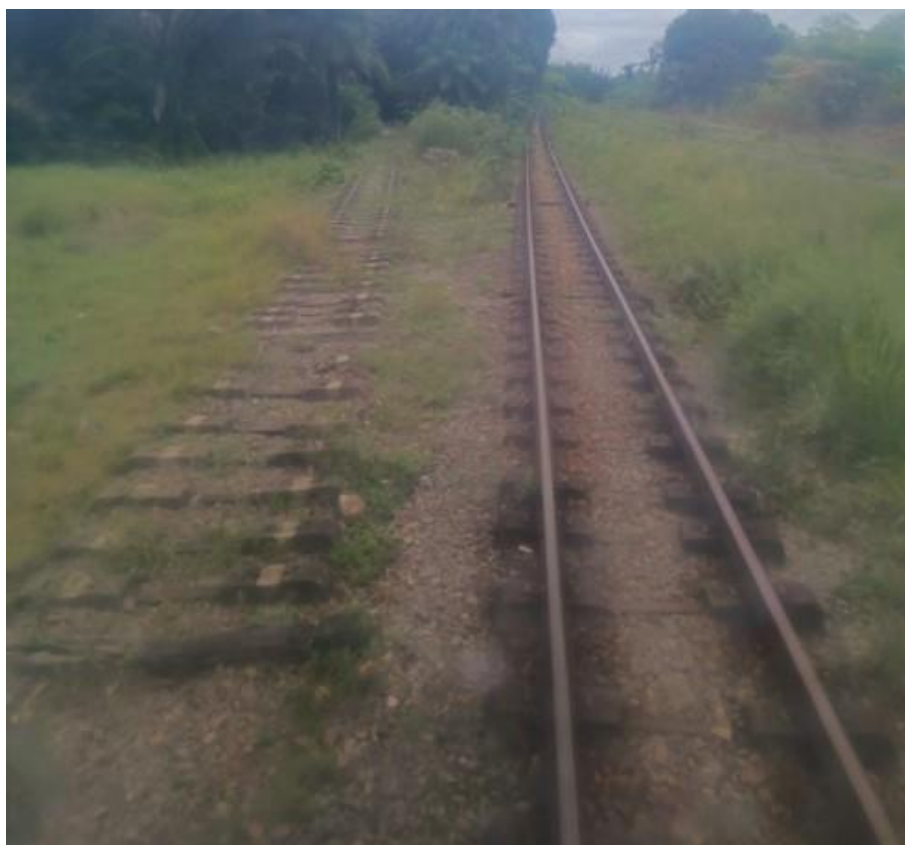
Foto 2-7: Trecho de duplicação da Linha Sul Diesel paralisado. Inicialmente este ramal seguiria para o Porto de Suape, hoje encontra-se com trilhos roubados e dormentes danificados

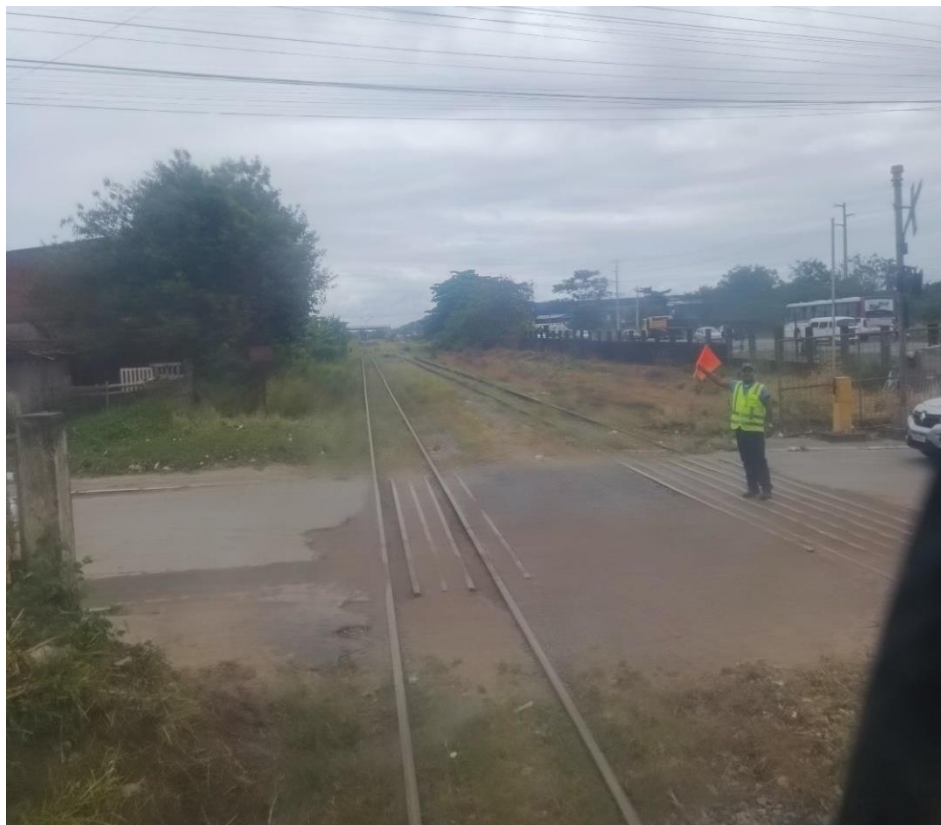
Foto 2-8: Trecho duplicado da Linha Sul Diesel – Via à direita tomada pela vegetação quase não é utilizada

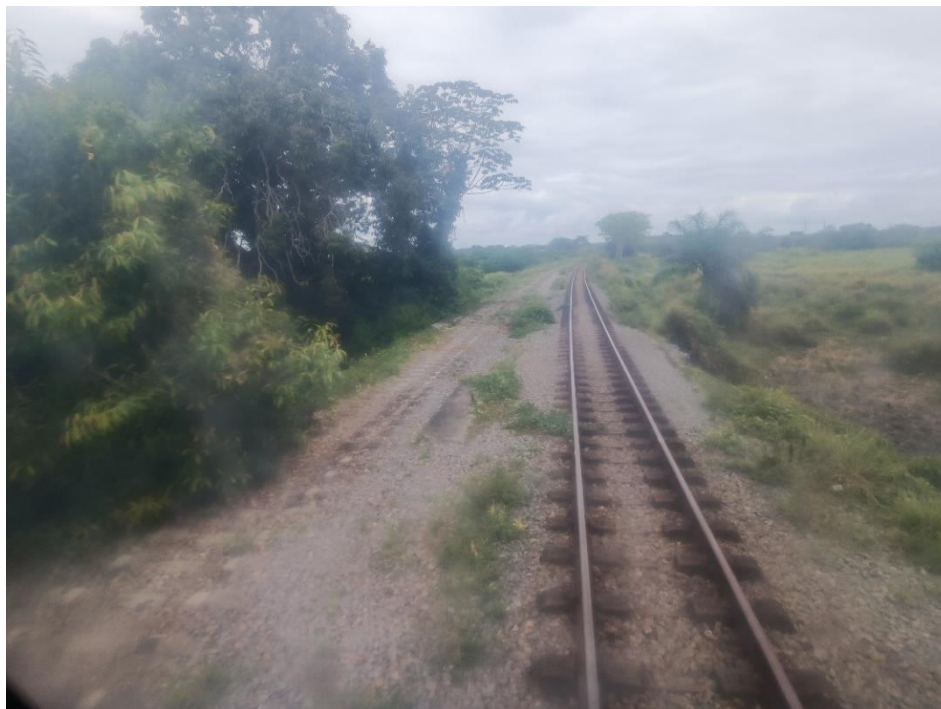
Foto 2-9: Trecho de duplicação da Linha Sul Diesel paralisado – À esquerda os dormentes que restaram da obra de duplicação, já sem os trilhos roubados.

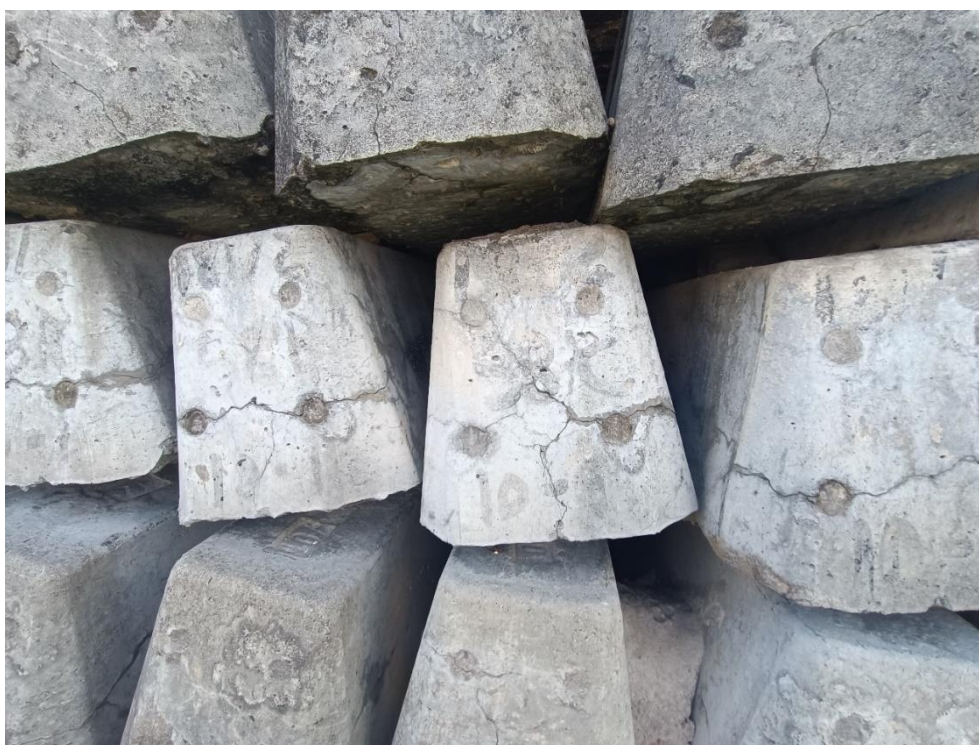
Foto 2-15: Estoque de dormentes monoblocos novos, na Estação Recife, comprometidos pela Reação Álcali Agregados (RAA).

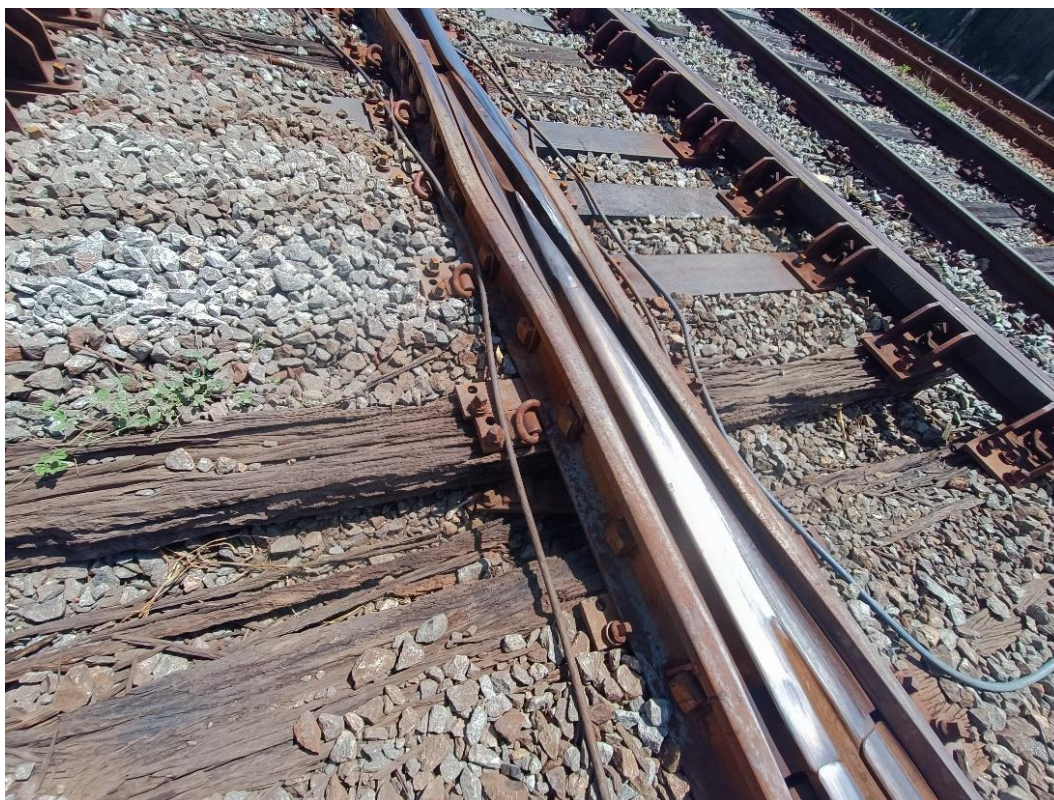
Foto 2-16: Dormentes de AMV comprometidos – Linha Sul Elétrica

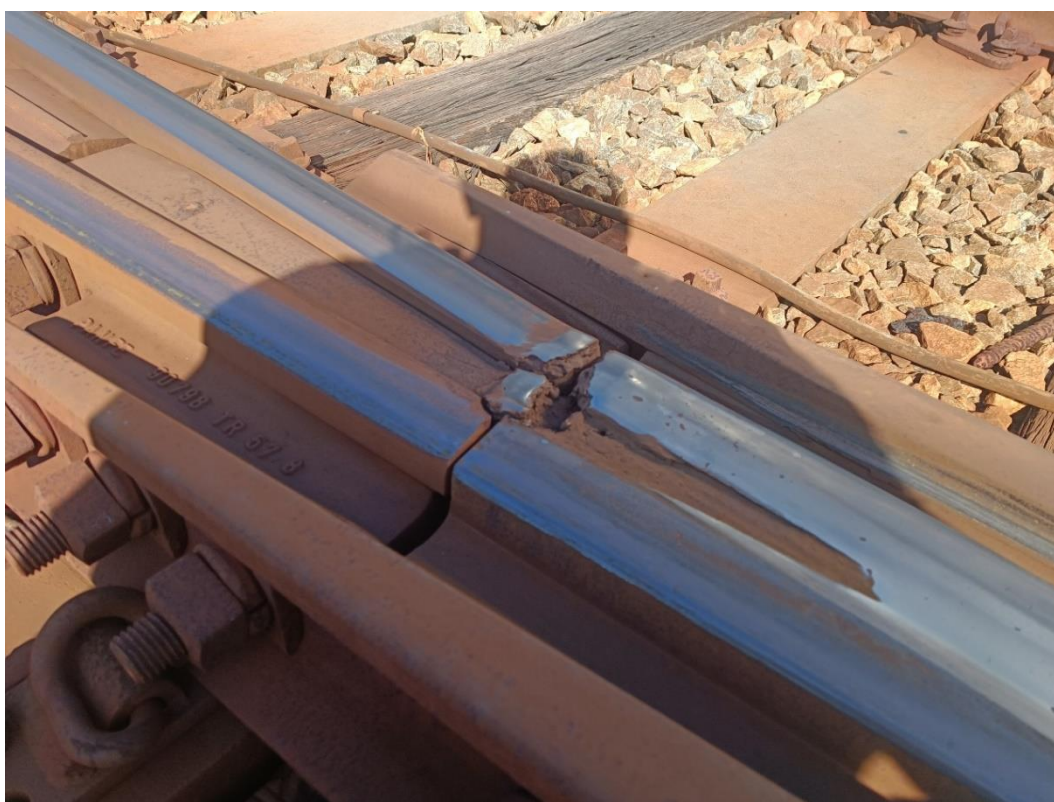
Foto 2-17: Aparelho de mudança de via danificado – Linha Centro

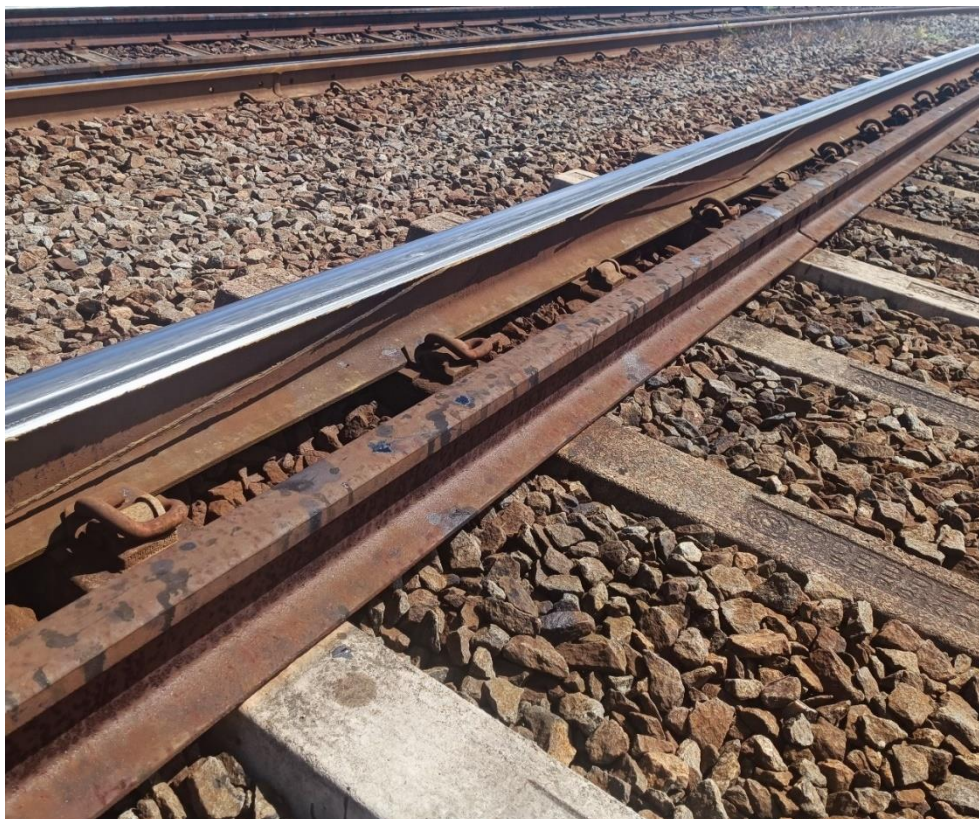
Foto 2-18: Trilho com desgaste acentuado e perda de material – Linha Sul Elétrica

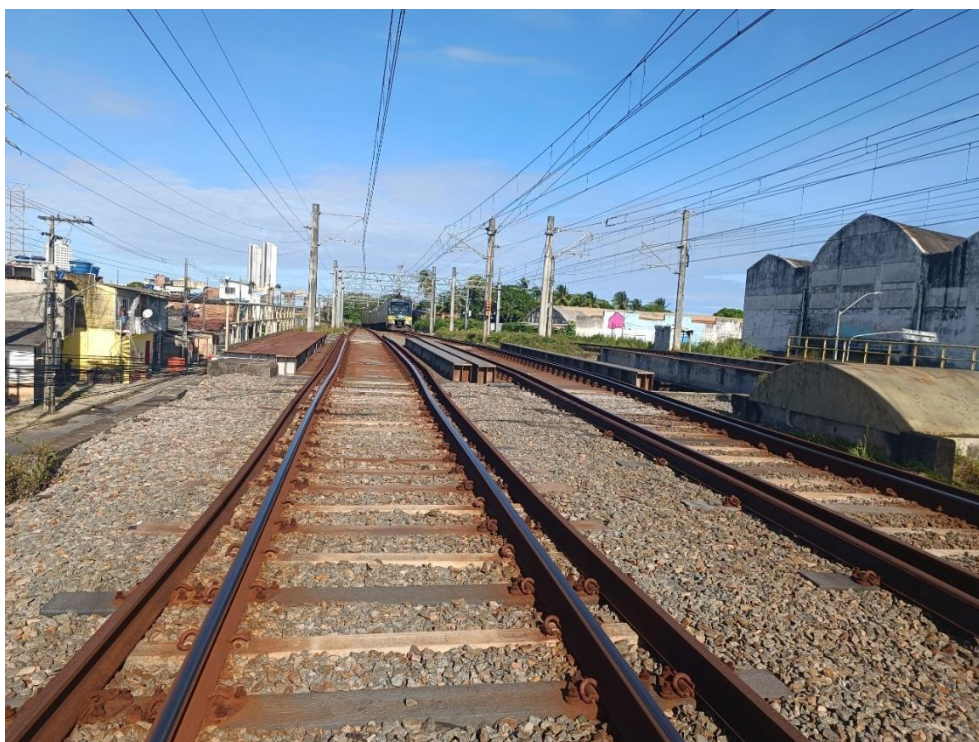
Foto 2-19: Desalinhamento severo – Linha Centro

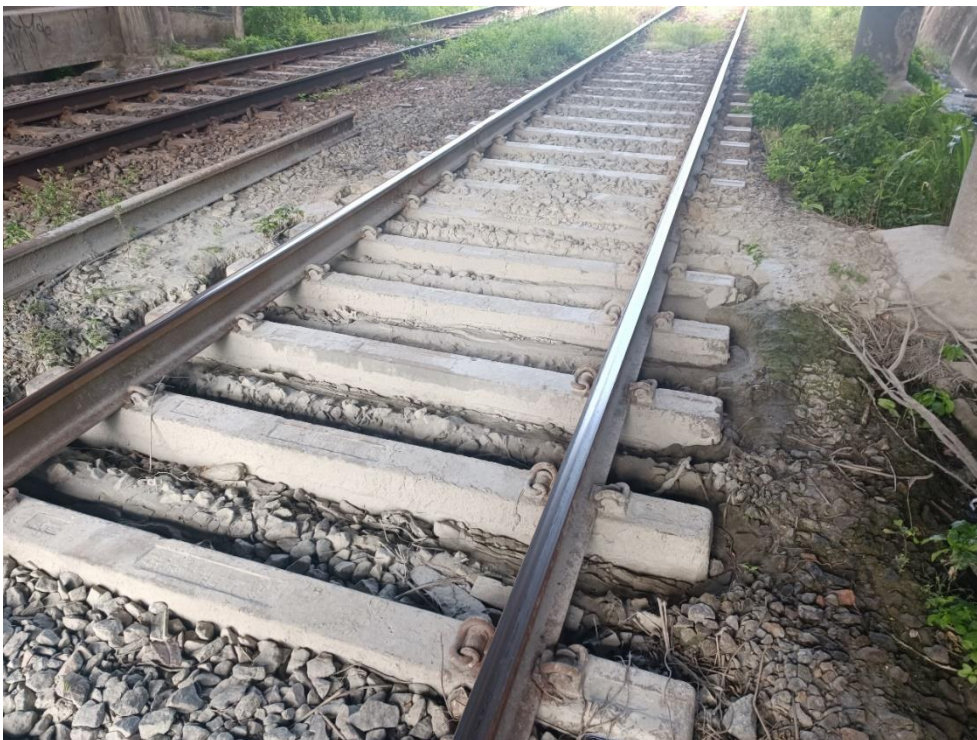
Foto 2-20: Colmatação severa do lastro (presença acentuada de material pulverulento no lastro) – Linha Sul Elétrica.

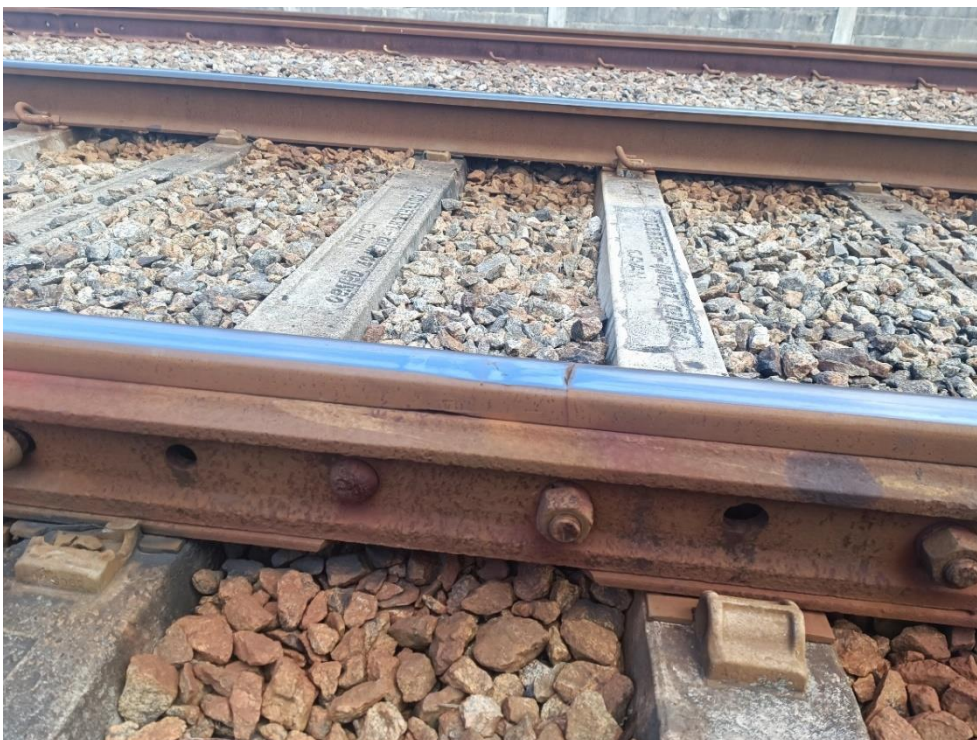
Foto 2-21: Trilho partido unido por junta mecânica (nota-se o boleto e patim quebrados), olhal quebrado e falta de fixação – Linha Sul Elétrica.

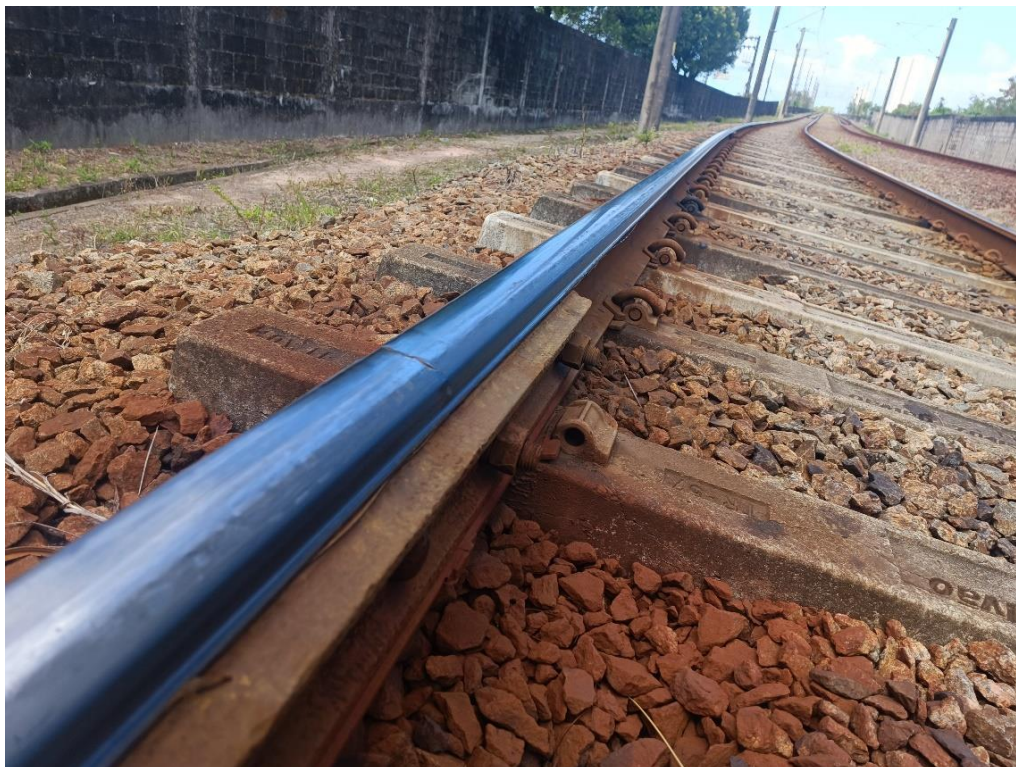
Foto 2-22: Curva unida por diversas juntas mecânicas (nota-se ao fundo), onde um trem descarrilhou em Novembro de 2020 e quebrou diversas soldas – Linha Sul Elétrica

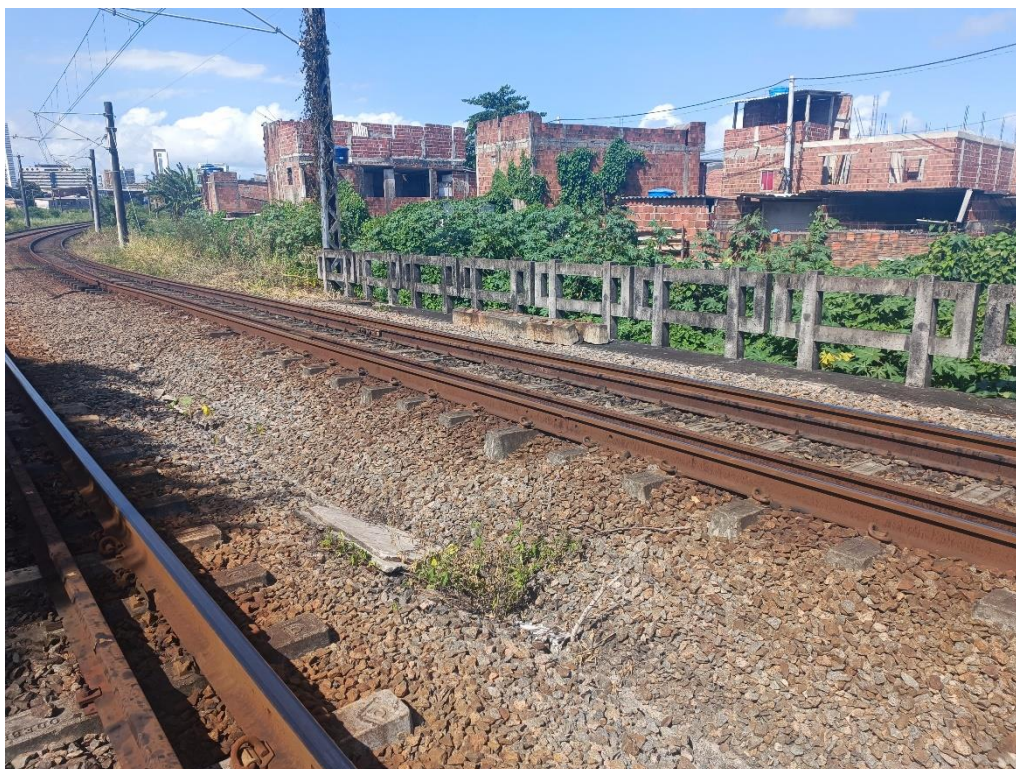
Foto 2-23 – Lastro escorre pelas juntas de dilatação do elevado (local do descarrilhamento em Novembro/2020), caindo sobre veículos e pedestres - Linha Sul Elétrica

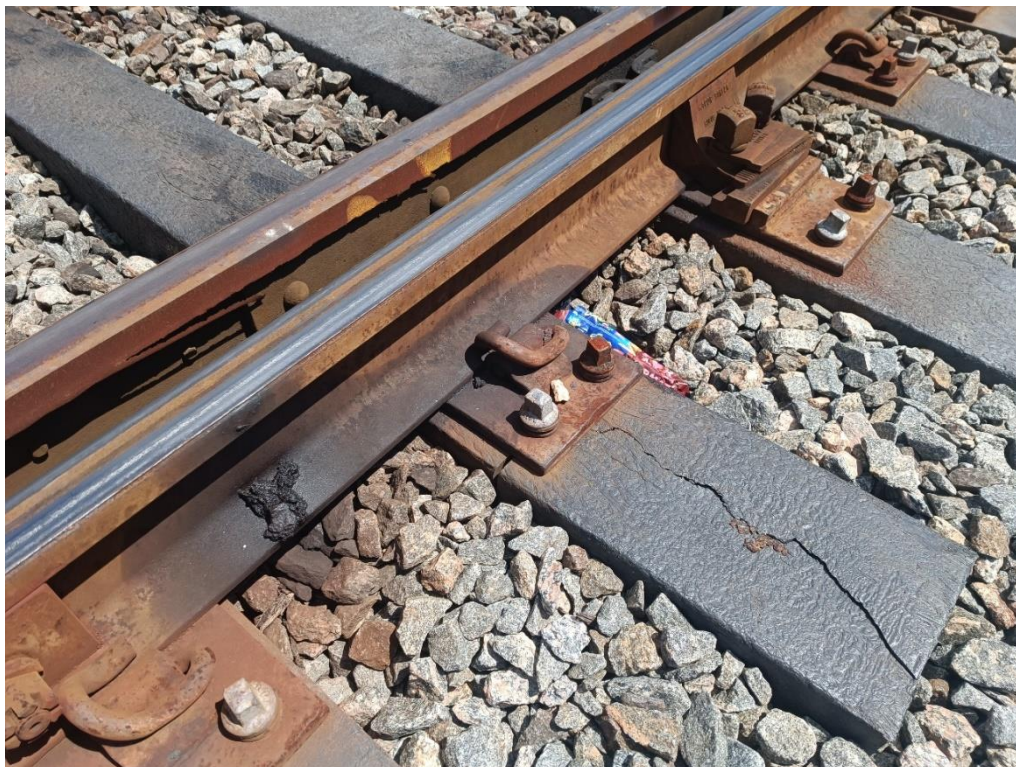
Foto 2-24: Dormente poliméricos de AMV comprometido (instalado em AMV's de dormente de madeira, favorecendo comportamento elástico diferenciado nos aparelhos) – Pátio Cajueiro Seco

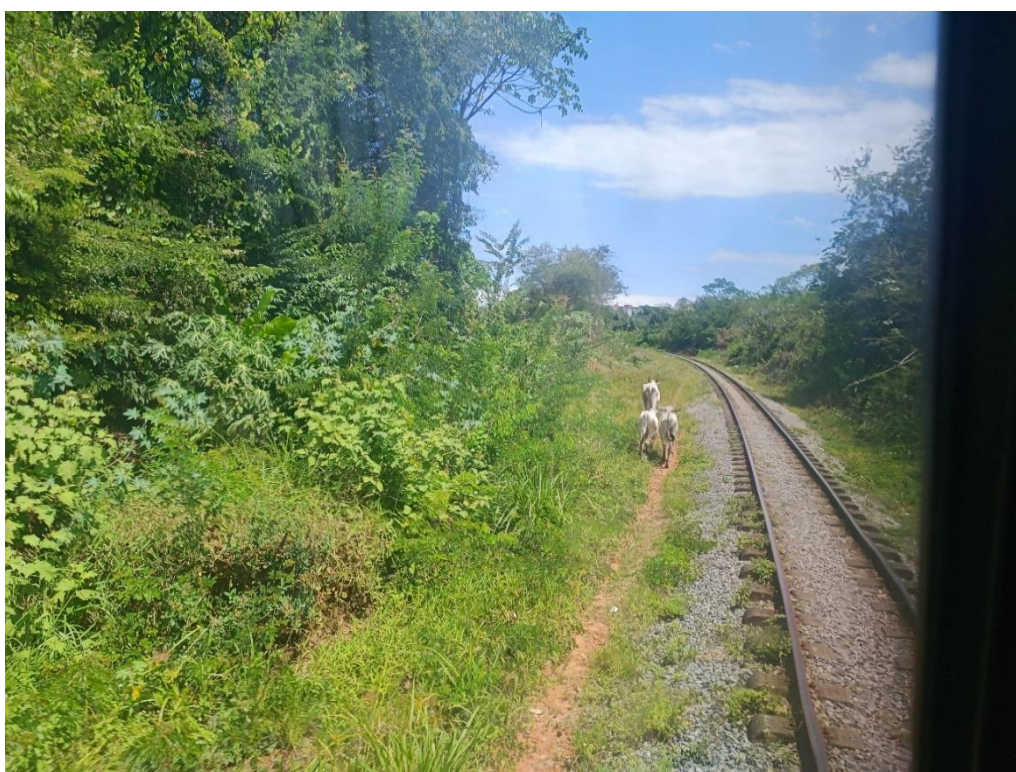
Foto 2-25: Falta de brita no ombro do lastro e presença de animais na via, aumentando risco de abalroamento – Ramal de Ligação Cajueiro Seco-Curado

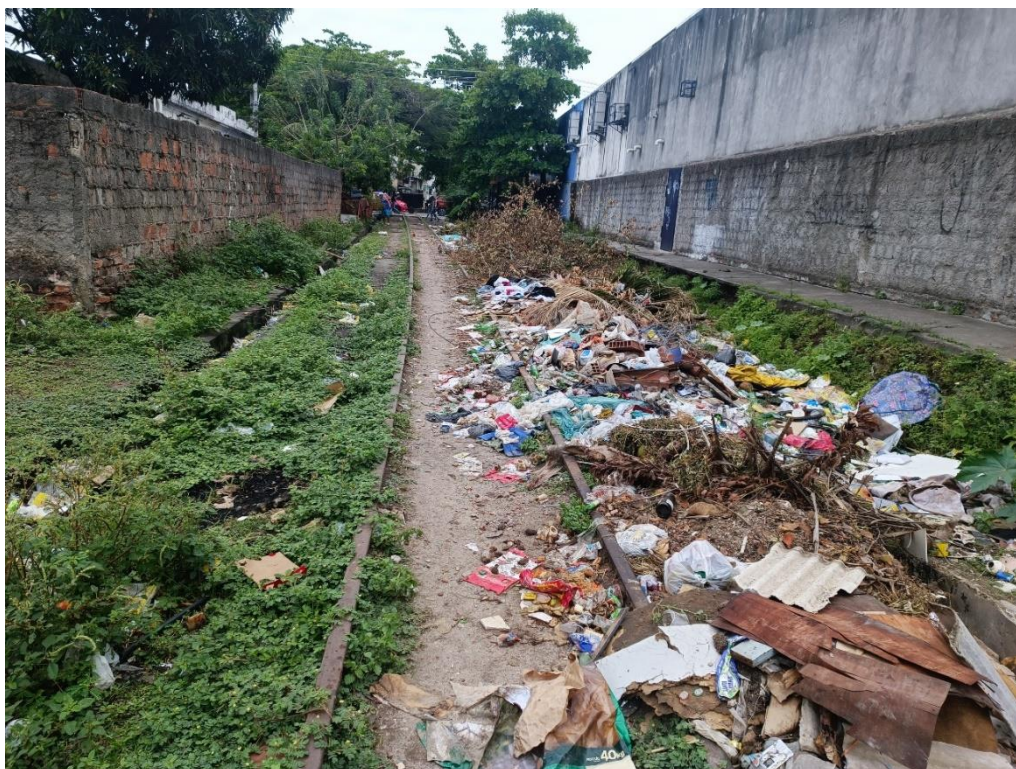
Foto 2-26: Contaminação de lastro, dormentes e acúmulo de lixo – Ramal Werneck-Linha Sul

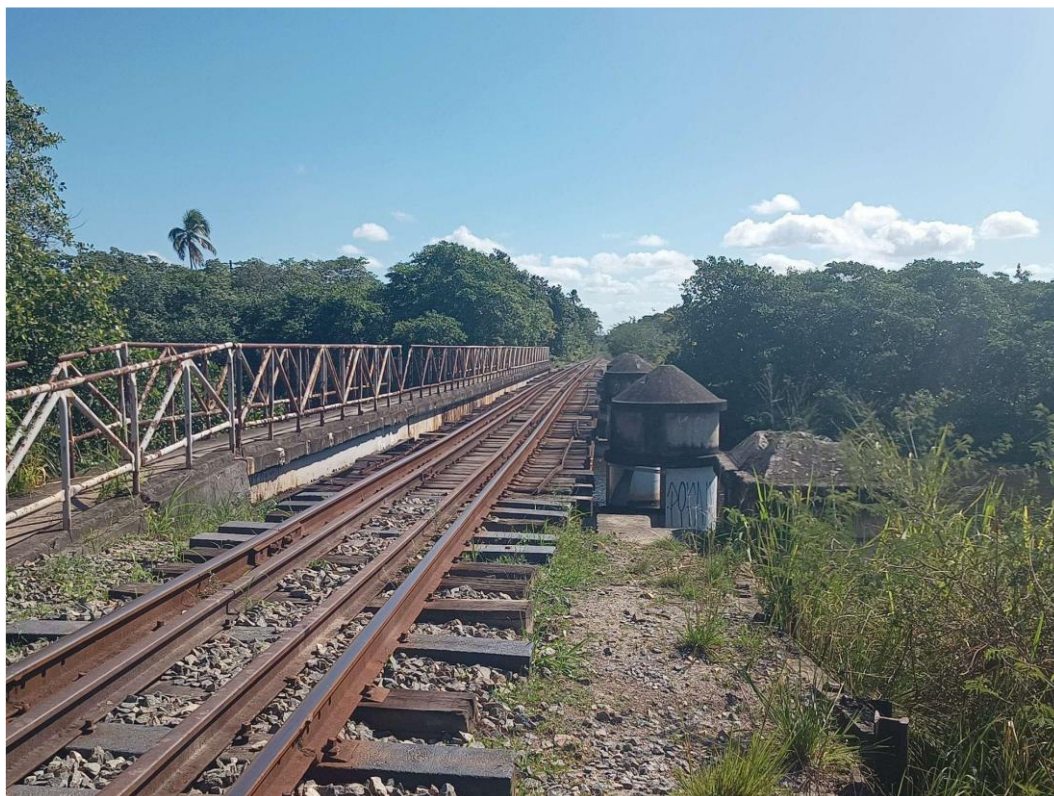
Foto 3-2: Ponte sobre o Rio Jaboatão (ID 9, Tabela 3-1) - Linha Sul Diesel. Encontro com escoramento

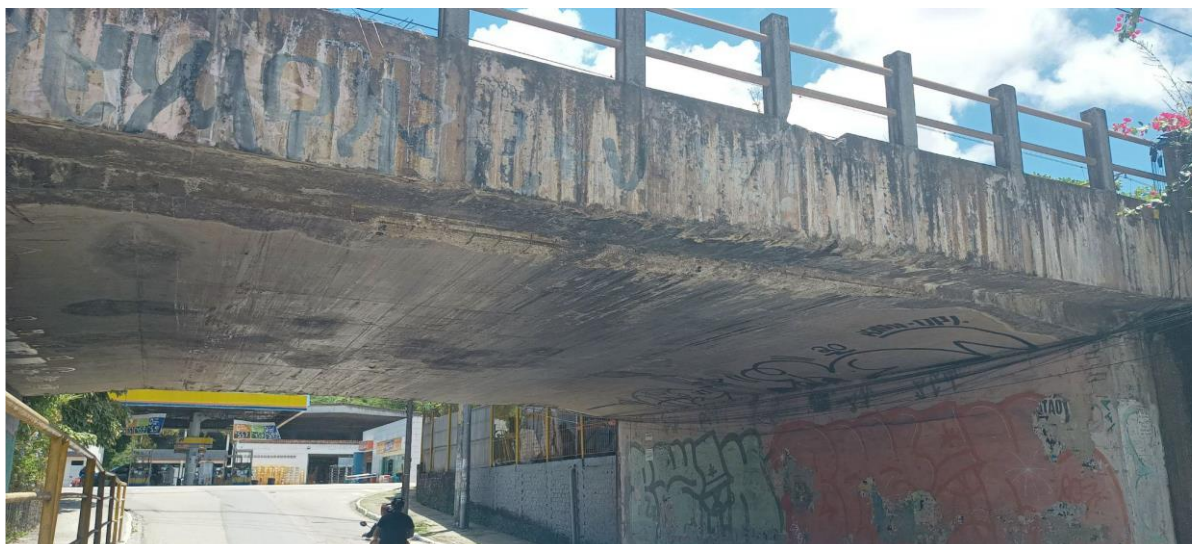
Foto 3-8: Ferragens Expostas – Viaduto Ferroviário do Sancho (ID 8, Tabela 3-2) - Linha Centro Elétrica

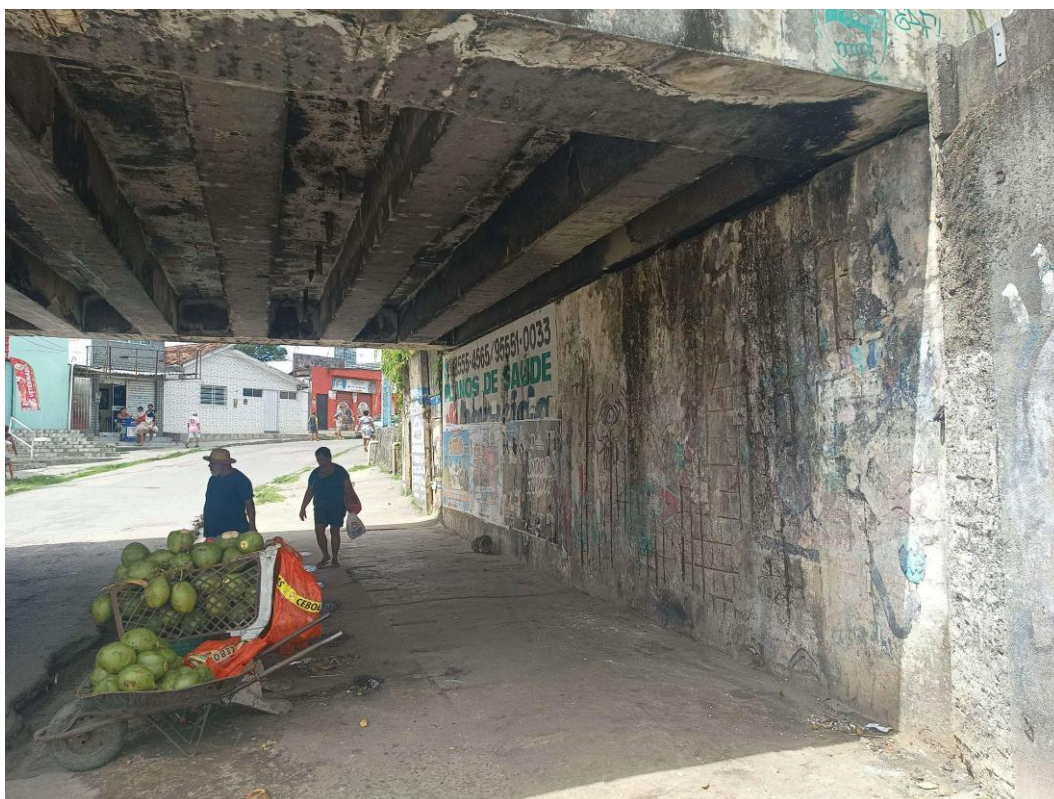
Foto 3-11: Ferragens expostas nos encontros – Viaduto Ferroviário da Rua Sete de Setembro (ID 16, Tabela 3-2)

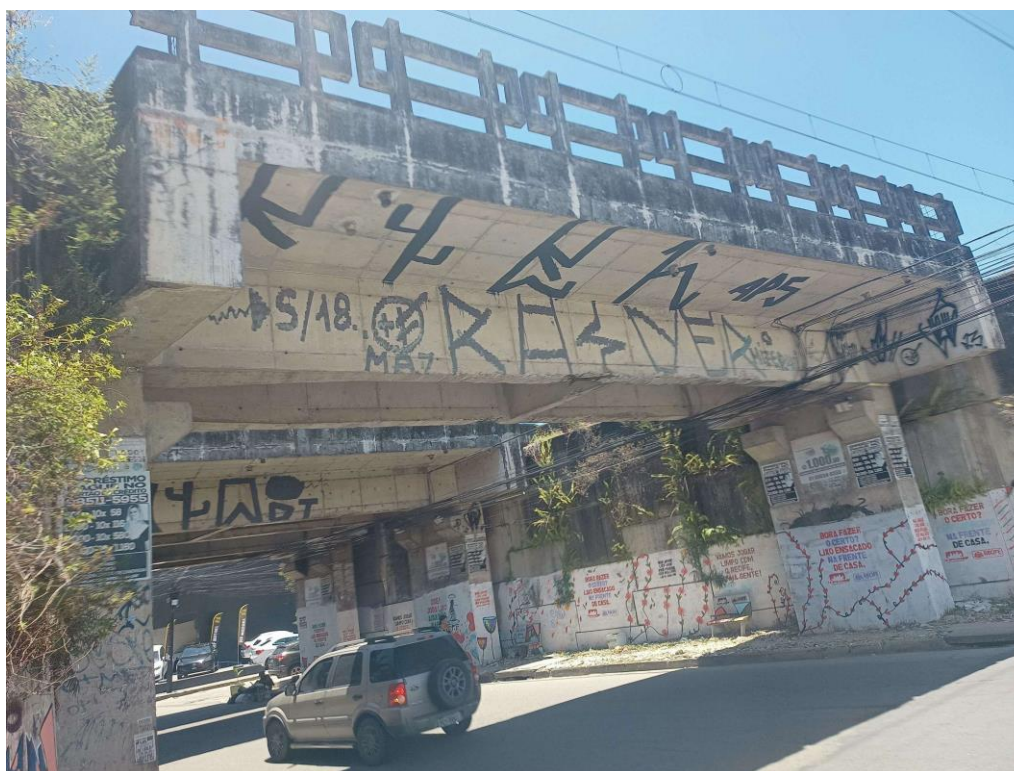
Foto 3-13: Ferragens expostas das vigas – Viaduto Ferroviário da Rua Joaquim Bandeira (ID 24, Tabela 3-2) – Linha Sul Elétrica

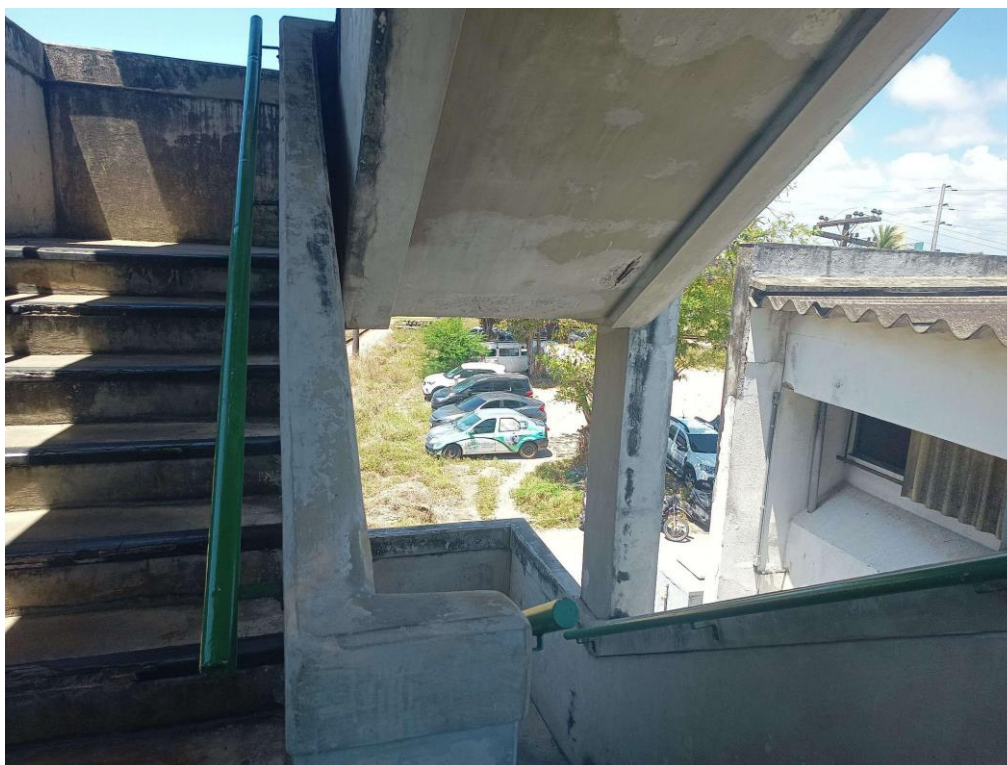
Foto 3-15: Passarela de transposição das Linhas no Pátio de Recife, interna a ele, serve uso funcional (ID 1, Tabela 3-3)

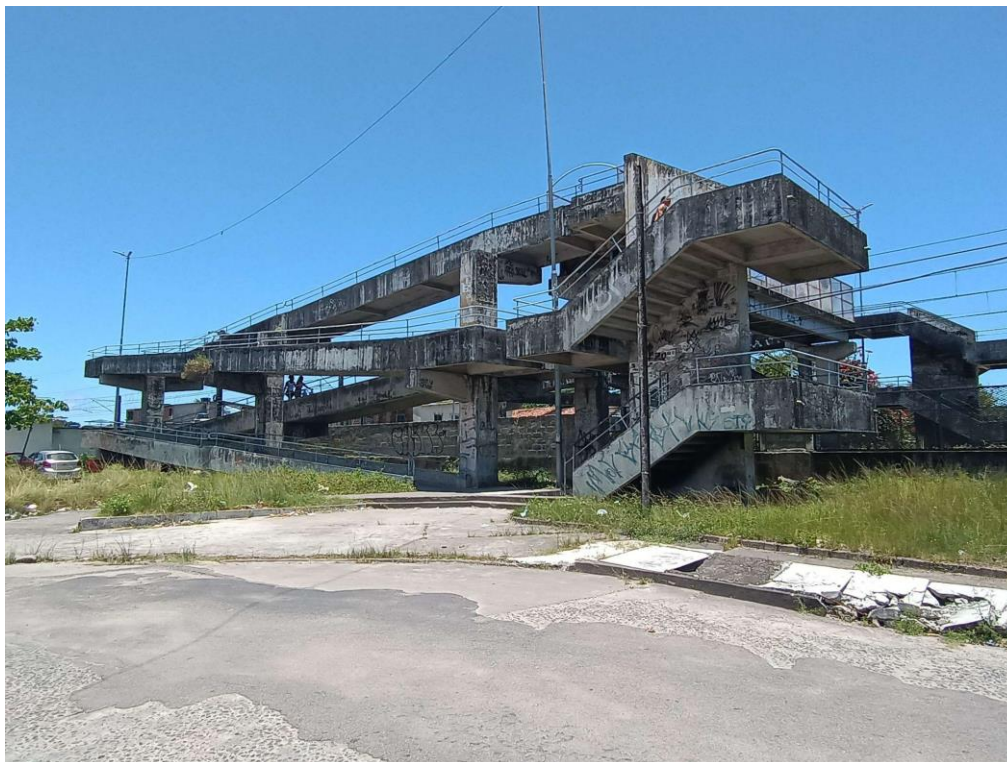
Foto 3-17: Passarela de pedestres da Rua Manoel Serafim do Couto - Linha Sul Elétrica (ID 30, Tabela 3-3)

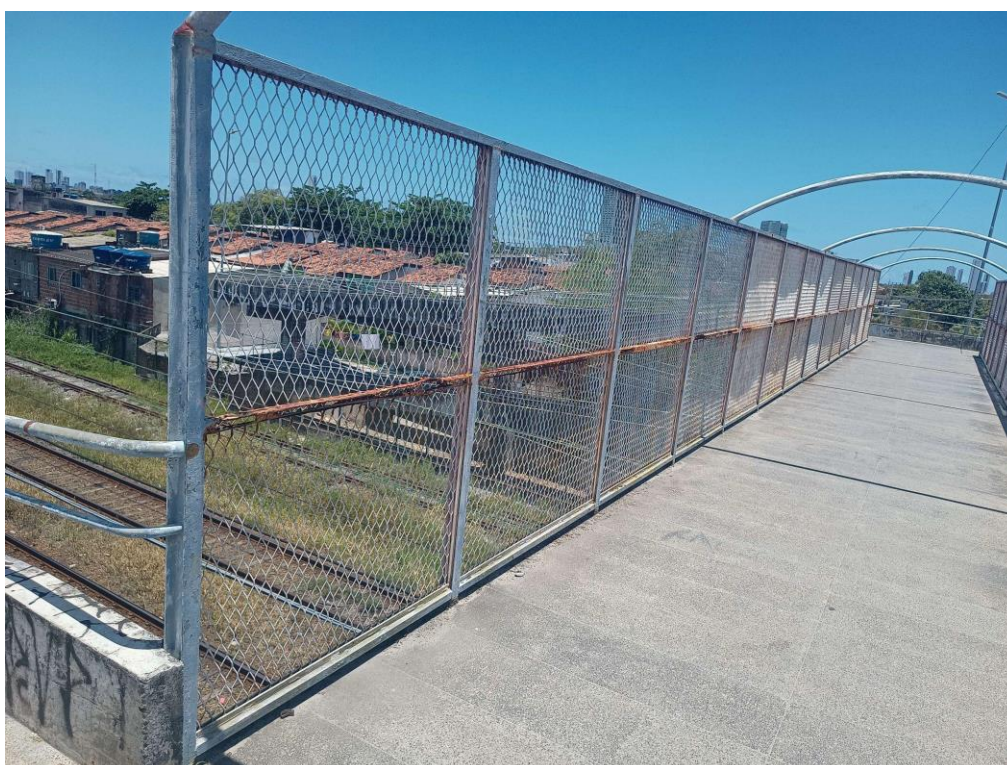
Foto 3-18: Grades de proteção da Passarela de Pedestres da Rua Manoel Serafim do Couto bastante oxidadas - Linha Sul Elétrica (ID 30, Tabela 3-3)

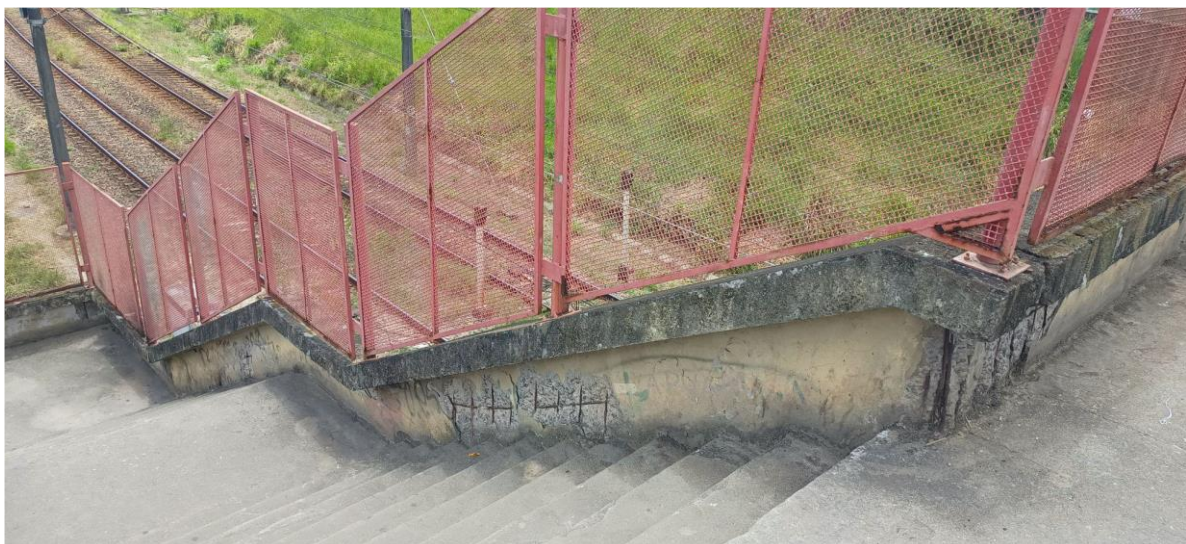
Foto 3-20: Ferragens expostas – Passarela de Pedestres de Coqueiral - Linha Centro Elétrica (ID 19, Tabela 3-3)

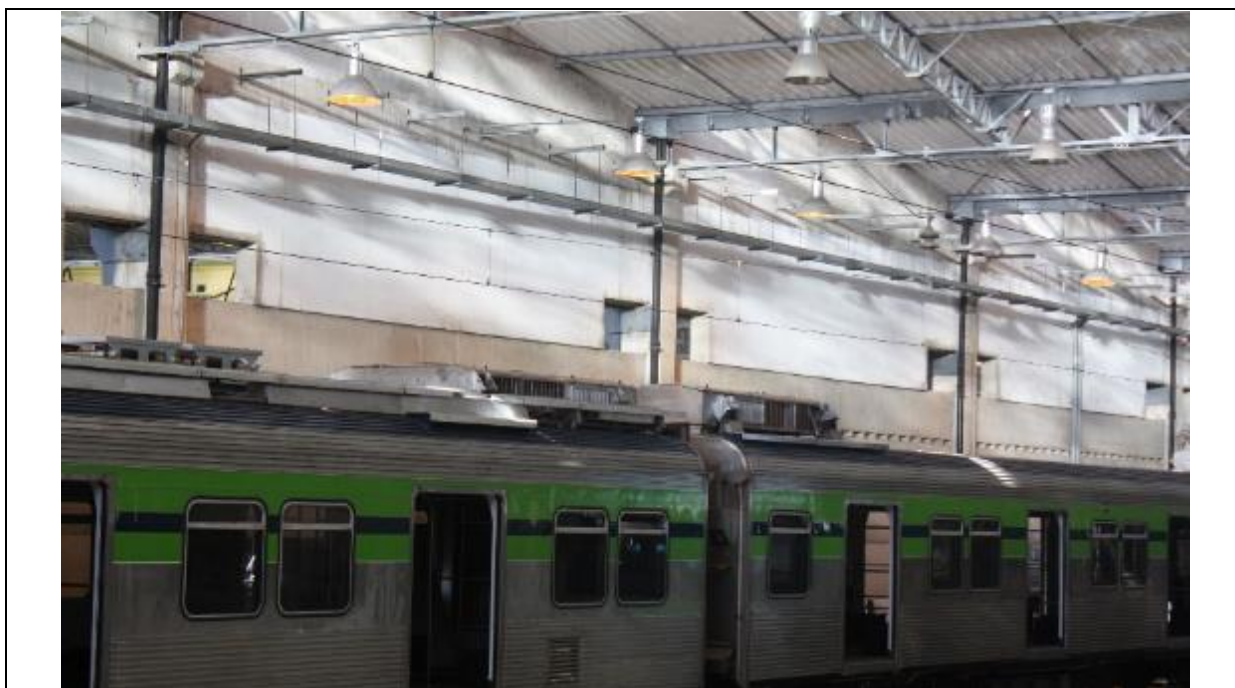
Foto 6-4: Unidade condicionadora sobre o teto

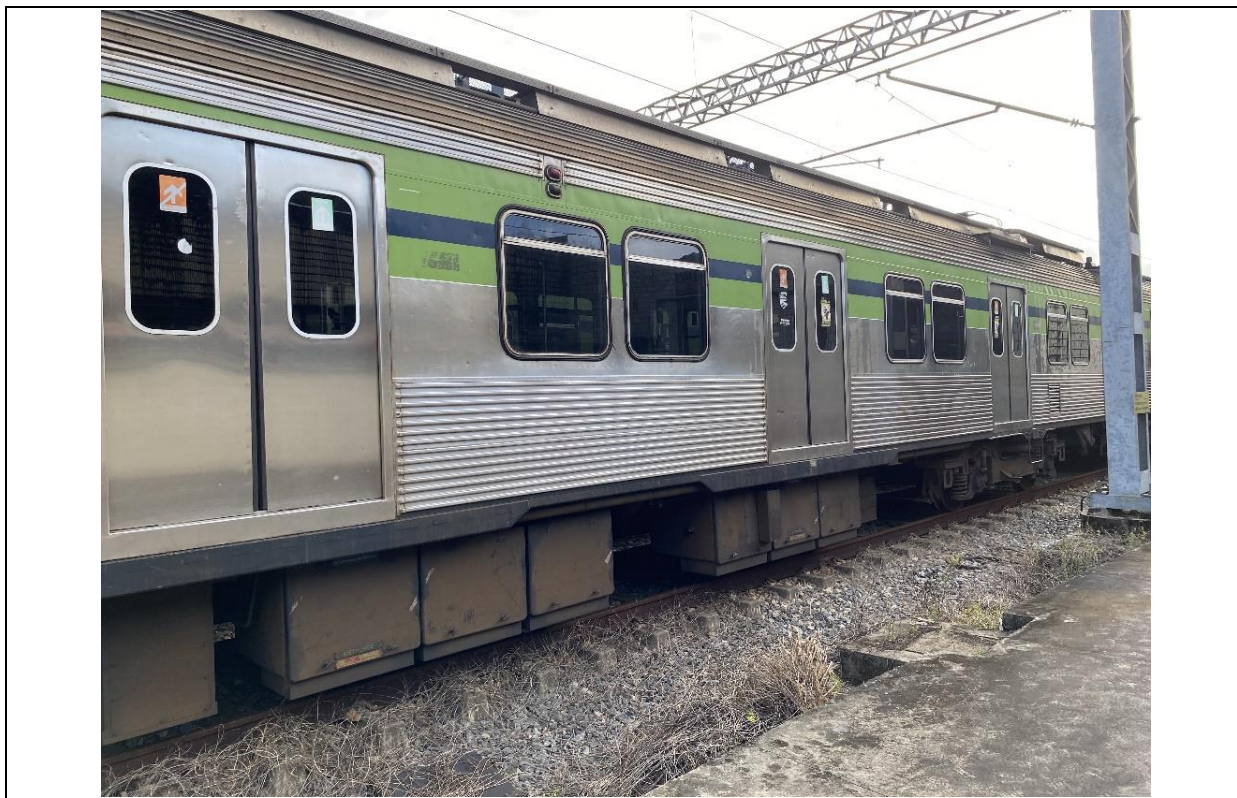
Para viabilizar a montagem das unidades de ar-condicionado nos TUEs, executou-se um reforço estrutural nas caixas conforme detalhado na Foto 6-5.

Foto 6-5: Detalhe do reforço estrutural para instalação das unidades condicionadoras

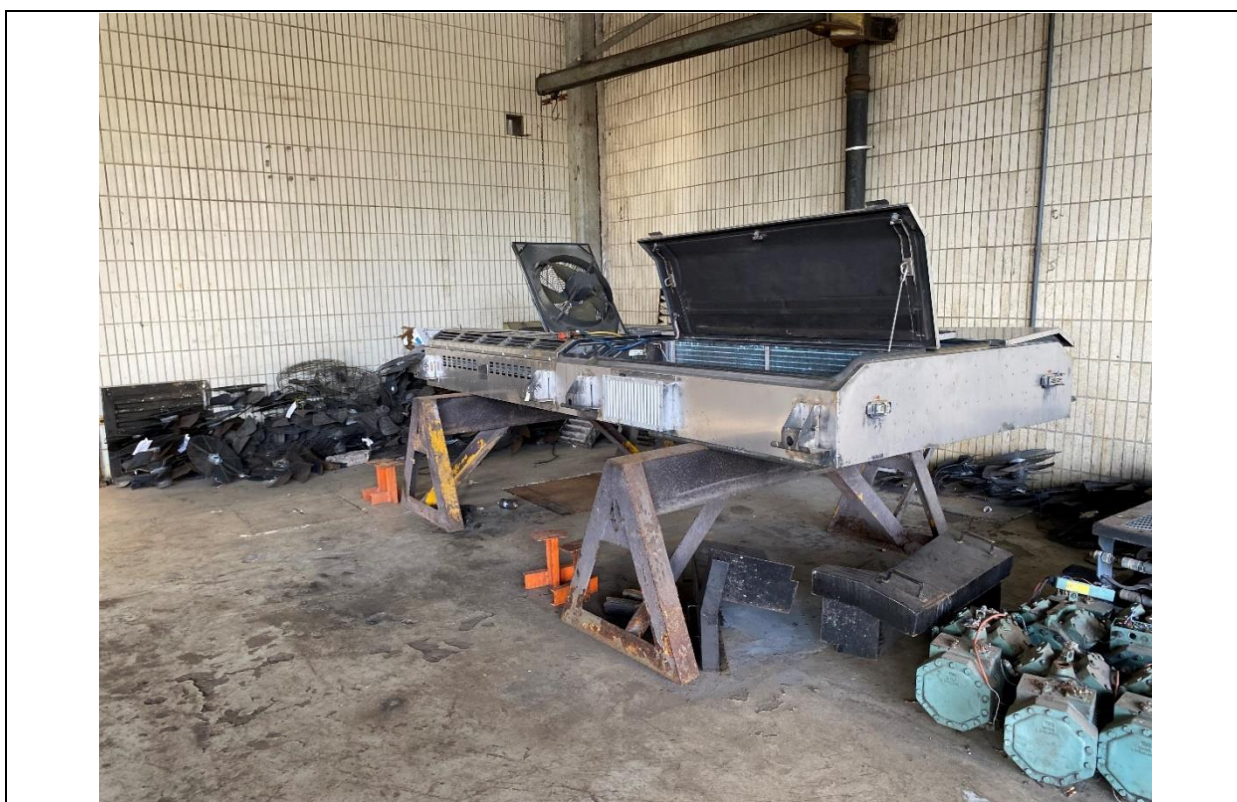
Foto 6-6: Manutenção das unidades de ar condicionado

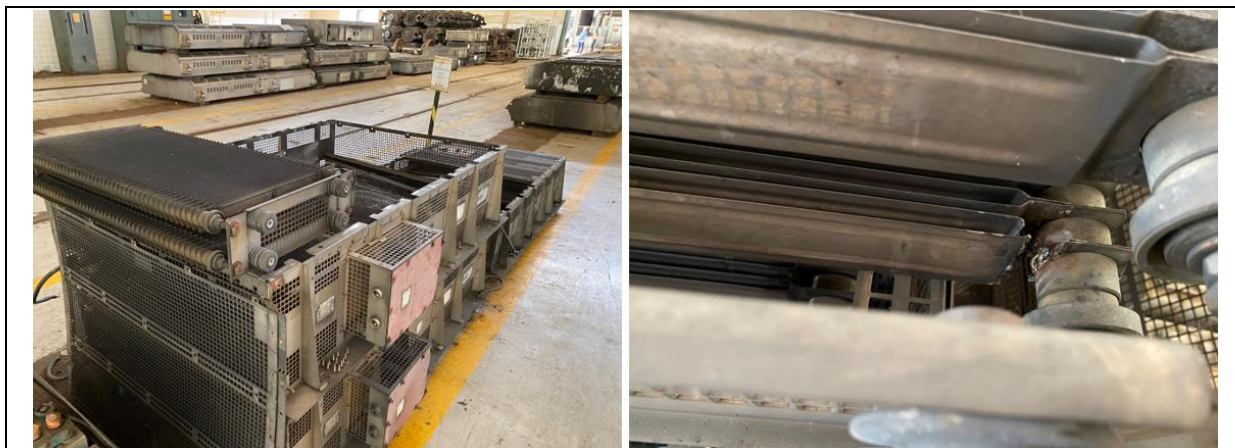
Foto 6-7: Manutenção dos resistores de frenagem

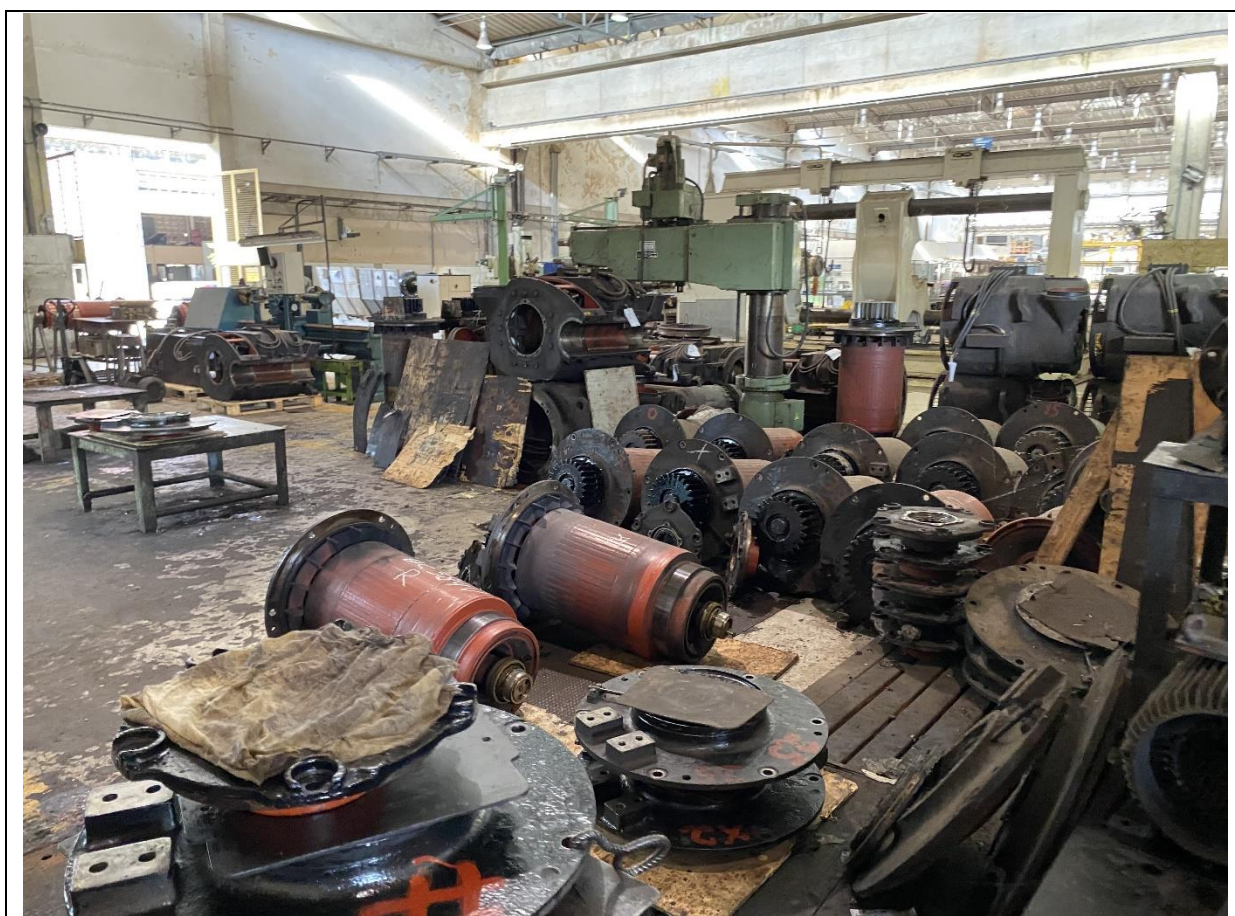
Foto 6-8: Manutenção dos motores de tração
