**- Estudo de Outorga de Concessão do Transporte Ferroviário -
CBTU - STU Recife/PE**

RT01 - PARTE A

AVALIAÇÃO TÉCNICO OPERACIONAL

INVENTÁRIO

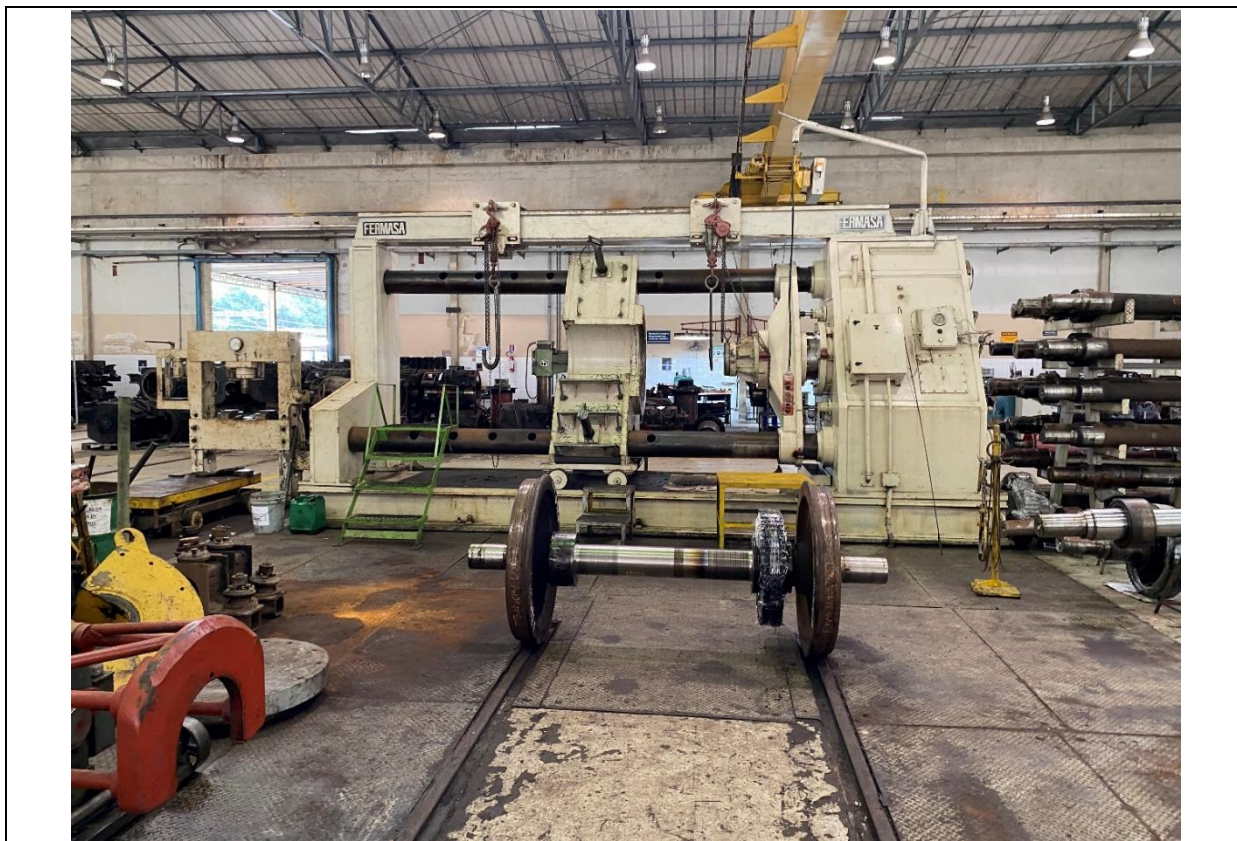
Foto 6-9: Usinagem de eixos e rodas

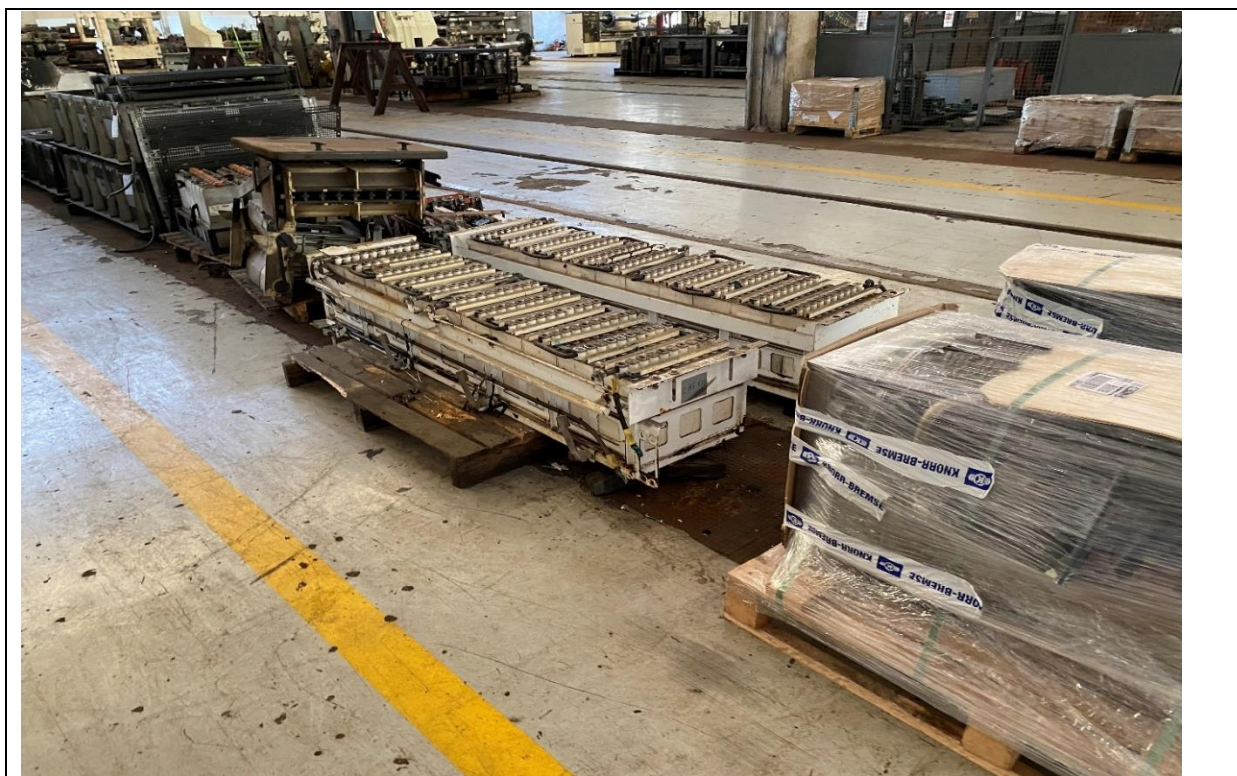
Foto 6-10: Substituição de baterias

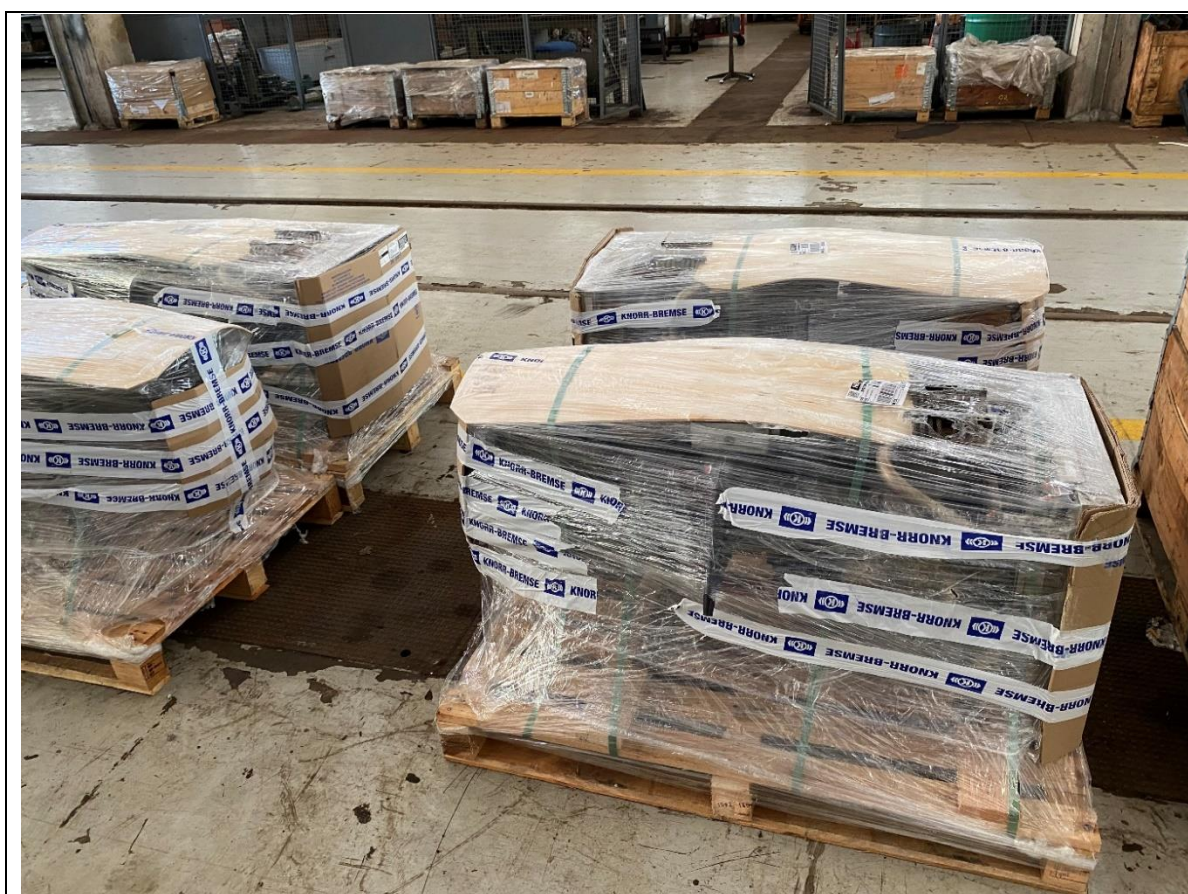
Foto 6-12: Novos compressores de ar

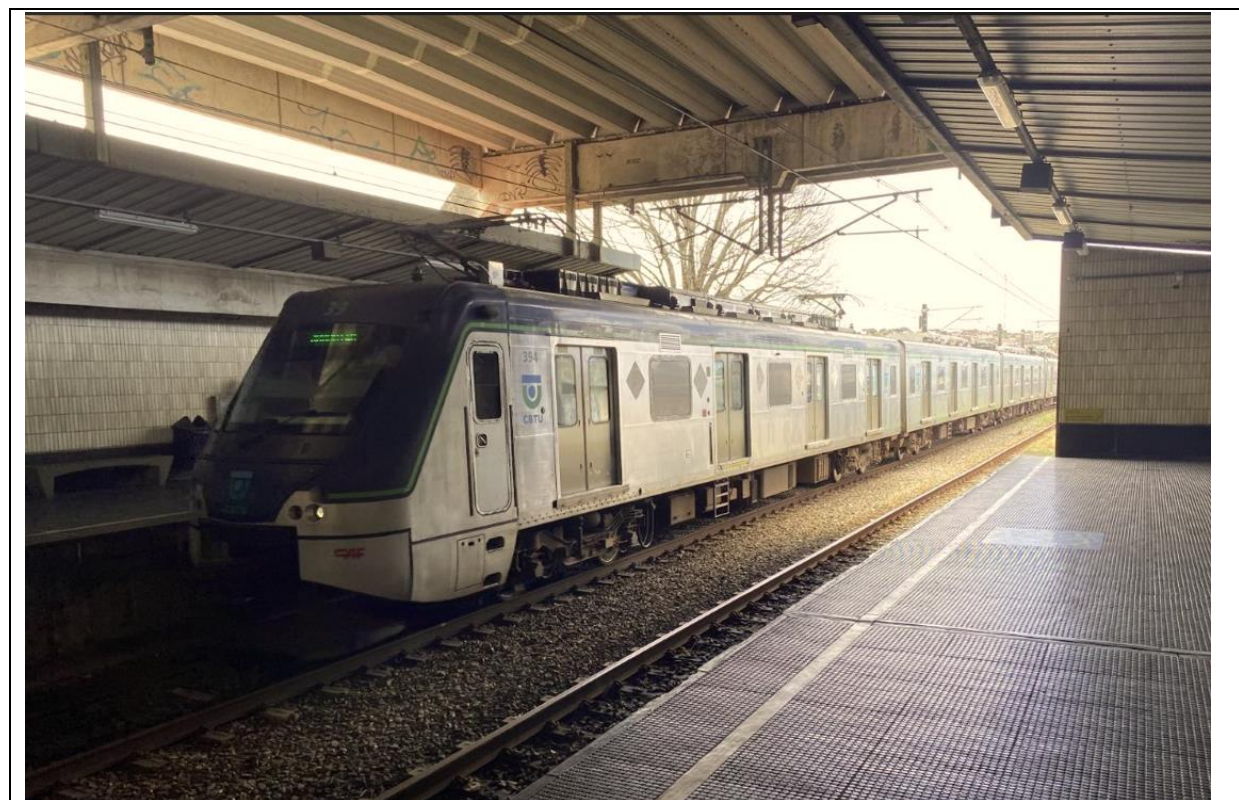
Atualmente os TUEs da Frota CAF em operação (Foto 6-13) apresentam quilometragem média de 1,26 milhões de quilômetros, conforme Tabela 6-12, caracterizando o período de revisão geral de seus equipamentos. Com o agravante da não realização da revisão intermediária aos 600 mil quilômetros, estimam-se investimentos superiores aos habitualmente previstos para este tipo de intervenção.

Foto 6-13: TUE da Frota CAF em operação na Estação Cavaleiro

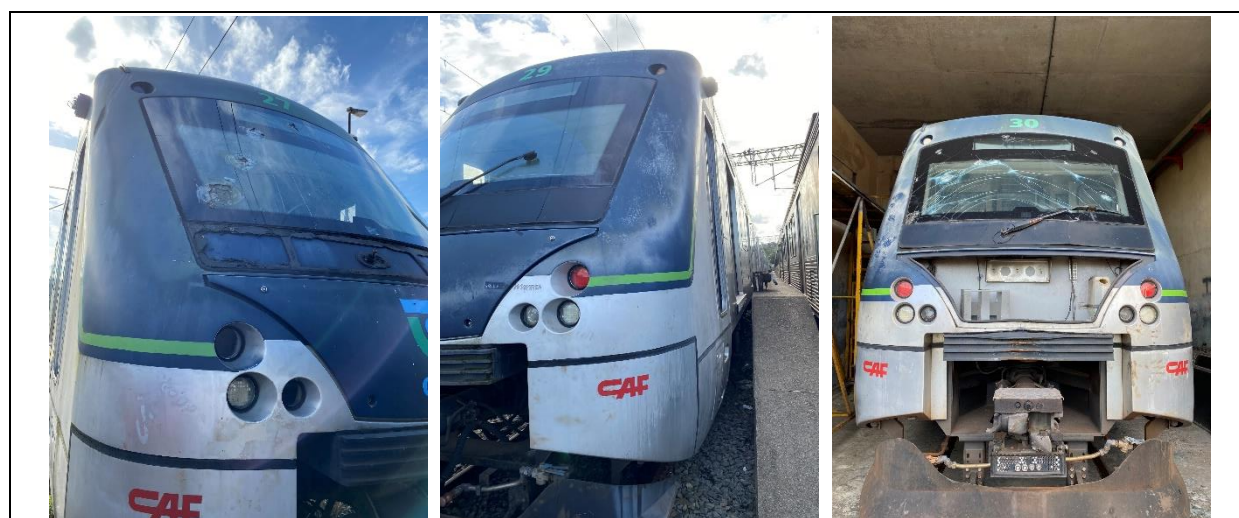
Foto 6-14: TUE 27, 29 e 30 inoperantes da Frota CAF

Dos 4 TUEs da frota atualmente inoperantes, TUE 27, TUE29, TUE30 e TUE 33 (Foto 6-14) conforme Tabela 6-13, como alternativa ao elevado custo para recuperação completa dos TUE 27 e TUE 30 colididos (Foto 6-18), julga-se viável montar um novo TUE provenientes da junção destas unidades com formação final 271-M1, 272-N1, 273-R1 e 304-M2, mediante aquisição dos equipamentos junto aos fornecedores, uma vez que não foi previsto equipamentos sobressalentes no contrato de aquisição dos trens.

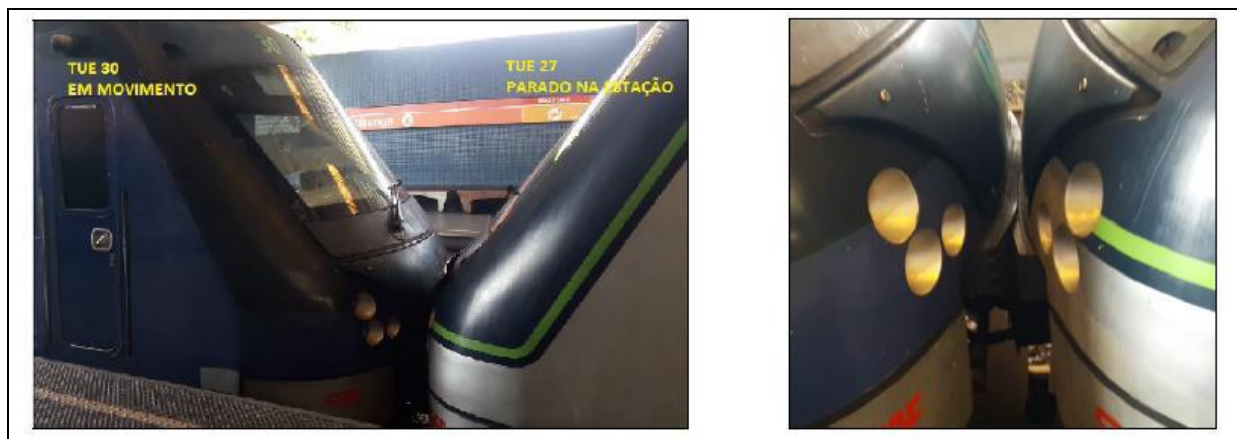
O TUE 27 e o TUE 30 que sofreram colisão frontal na Estação Ipiranga em fevereiro de 2020 (Foto 6-15, Foto 6-16 e Foto 6-17) passaram por inspeção técnica do fabricante CAF para avaliações estruturais e dos equipamentos embarcados. As verificações dimensionais realizadas não evidenciaram avarias de torção nas caixas dos carros 274 e 301 acidentados. Não foram observados empenos ou deformações excessivas nas vigas e chapas laterais, não foram identificados desalinhamentos entre a máscara frontal e caixa nem dos vãos de portas de acesso ao salão de passageiros, assim como não foram constadas avarias visuais nas soldas entre as estruturas das vigas laterais e transversais no sob estrado.

Foto 6-15: Colisão dos TUE 27 e TUE 30 da Frota CAF

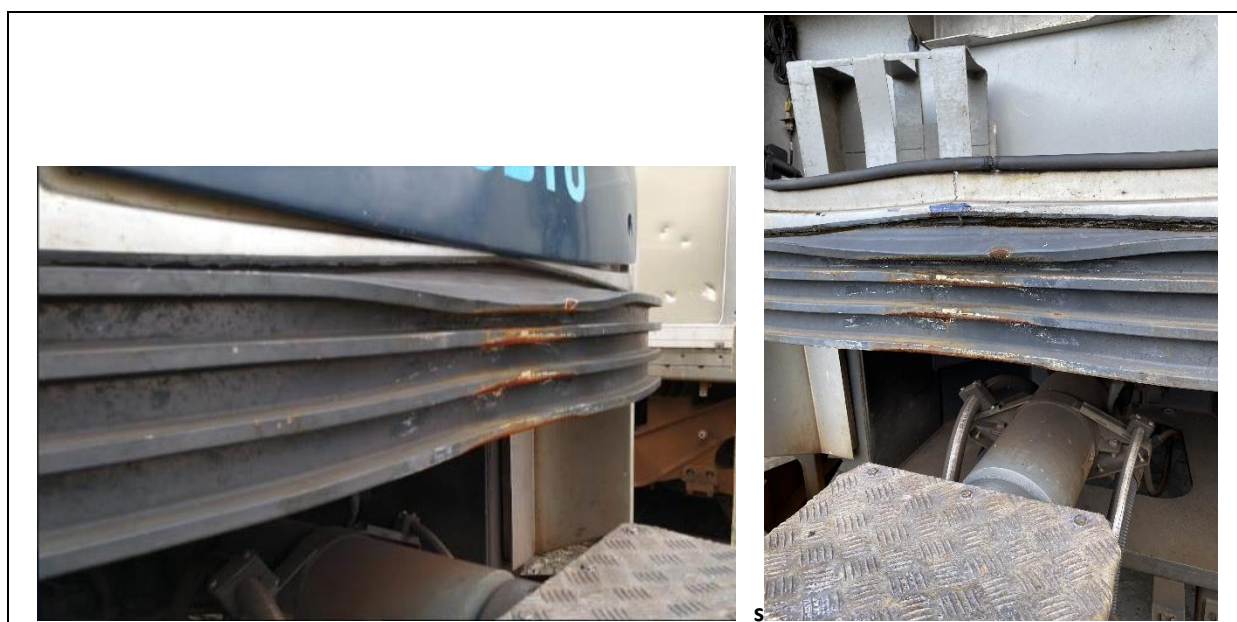
Foto 6-16: TUE 27 e TUE 30 Abalroado (Frota CAF)

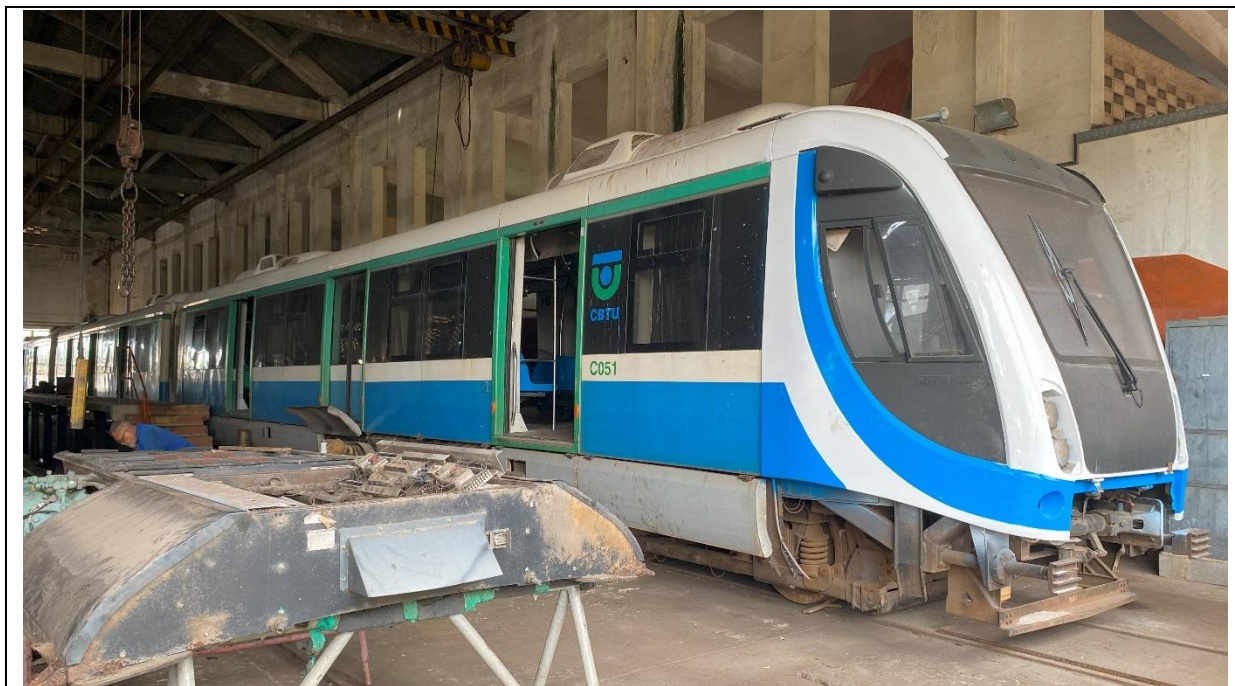
Foto 6-19: VLT 05 Aguardando Peças para Manutenção

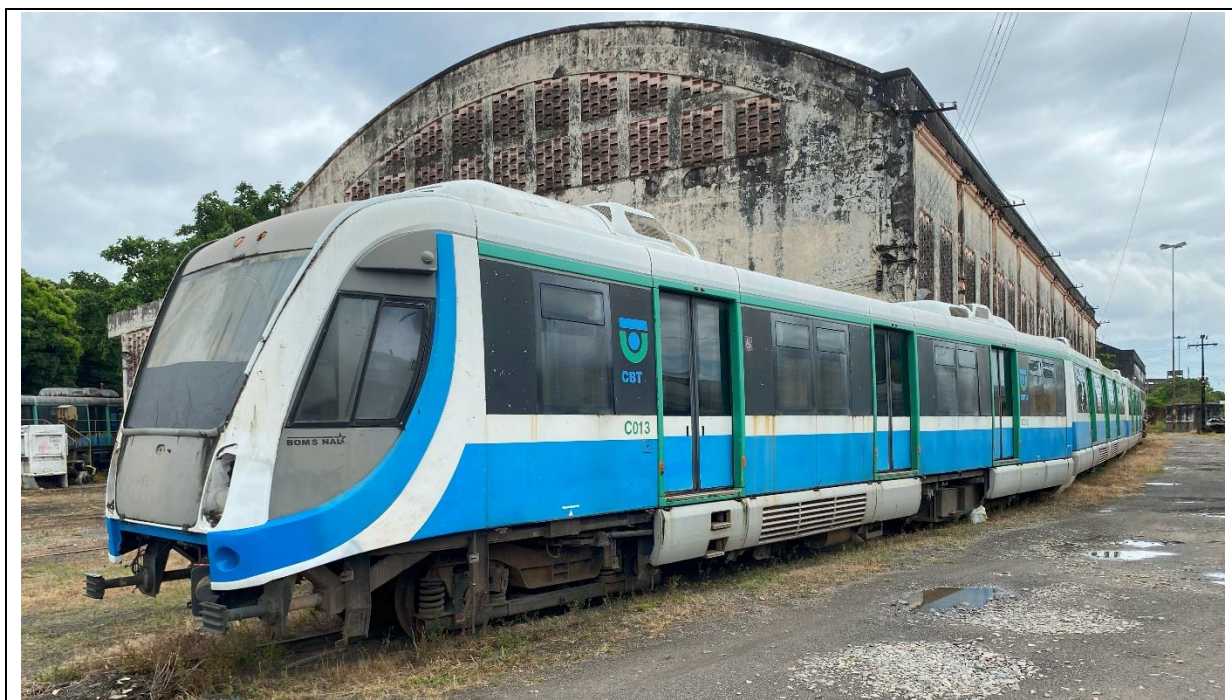
ITEM	VEÍCULO	DATA DA PARADA	OBSERVAÇÃO
1	VLT 01	12/2021	Danificado por queda de encosta durante chuva. Aguardando a chegada de motor de tração, gerador e truque (Foto 6-21).
2	VLT 03	11/2020	Inoperante devido à falta de sobressalentes. Aguardando a chegada de materiais.
3	VLT 04	04/2022	Veículo incendiado devido a provável curto-circuito na bateria do gerador do carro 2. Recuperação inviável. (Foto 6-20)
4	VLT 05	11/2021	Inoperante devido à falta de sobressalentes. Aguardando a chegada de materiais (Foto 6-19).
5	VLT 06	07/2016	Inoperante devido a vandalismo. Recuperação inviável (Foto 6-22).
6	VLT 08	07/2018	Inoperante devido a colisão com caminhão. Recuperação inviável. (Foto 6-23)

Foto 6-21: VLT 01 Danificado por Queda de Barreira

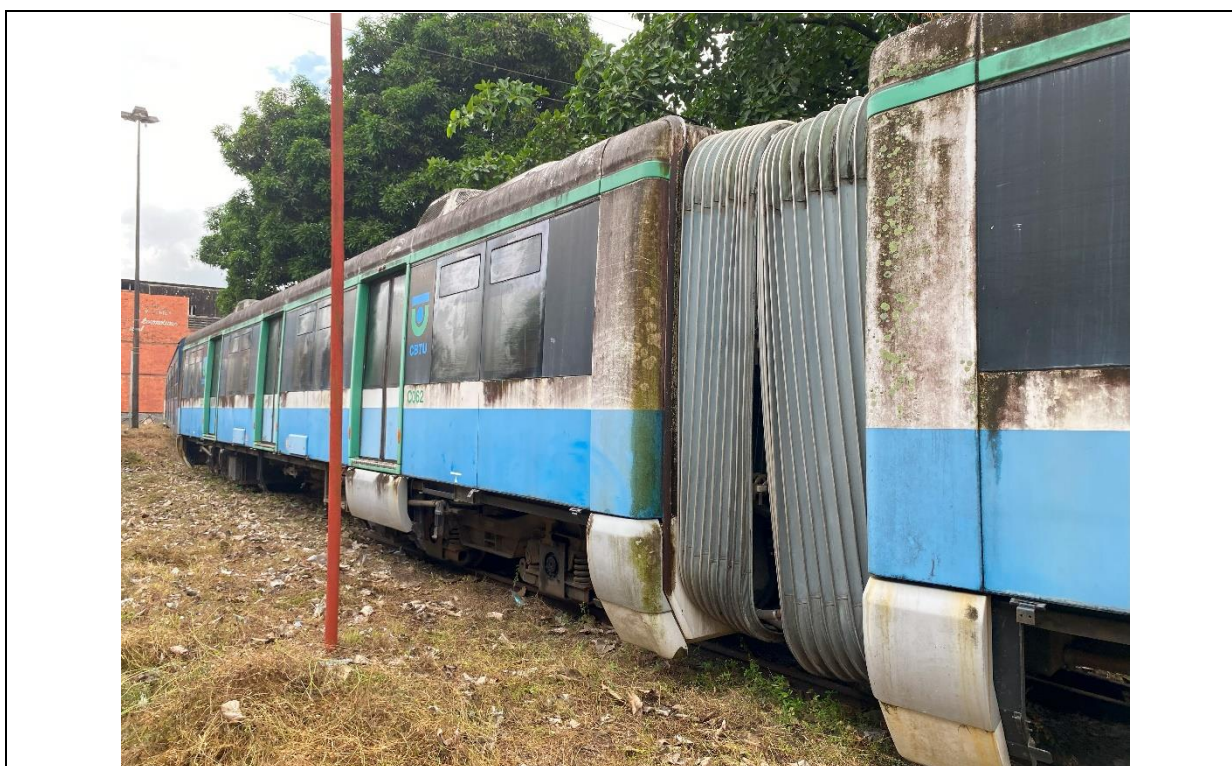
Foto 6-22: VLT 06 Vandalizado

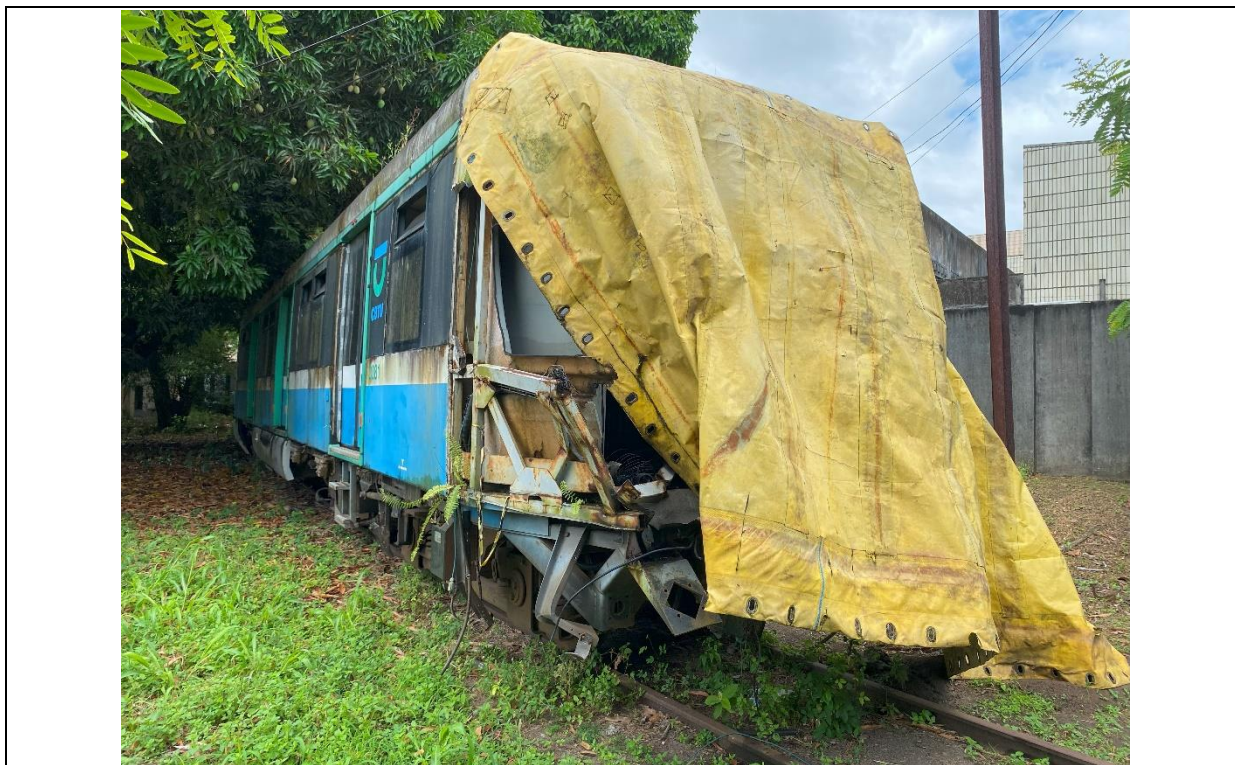
Foto 6-23: VLT 08 Abalroado

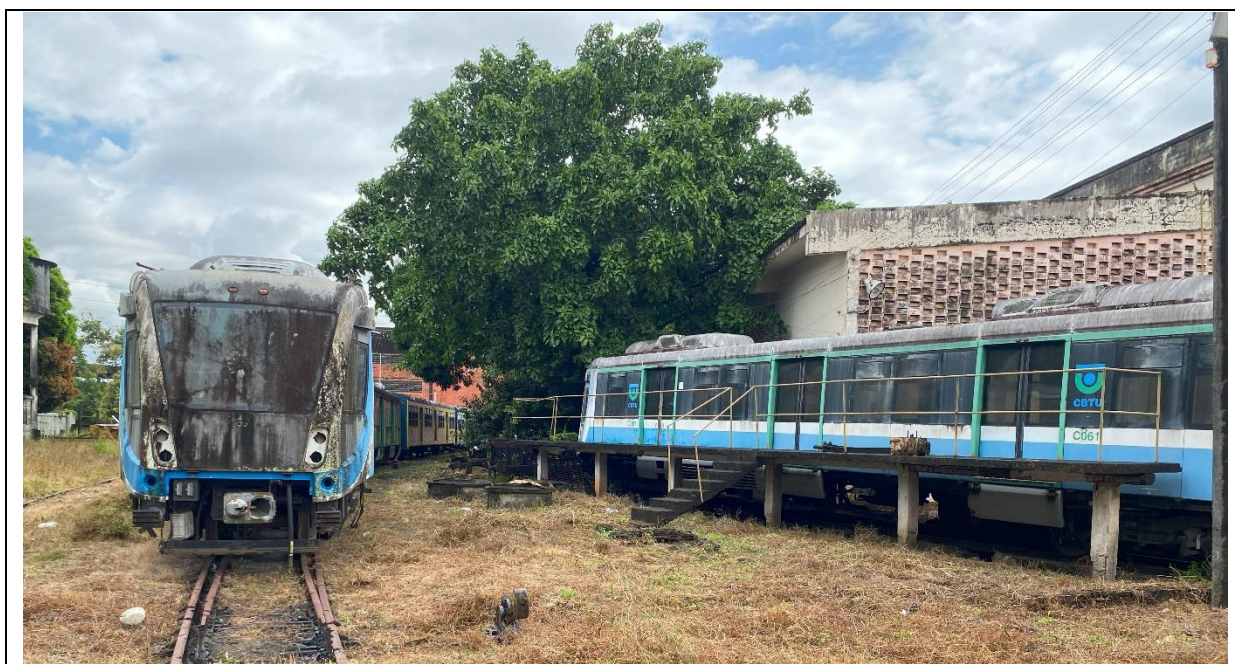
Foto 6-24: VLT Servindo de Almoarifado para os Demais

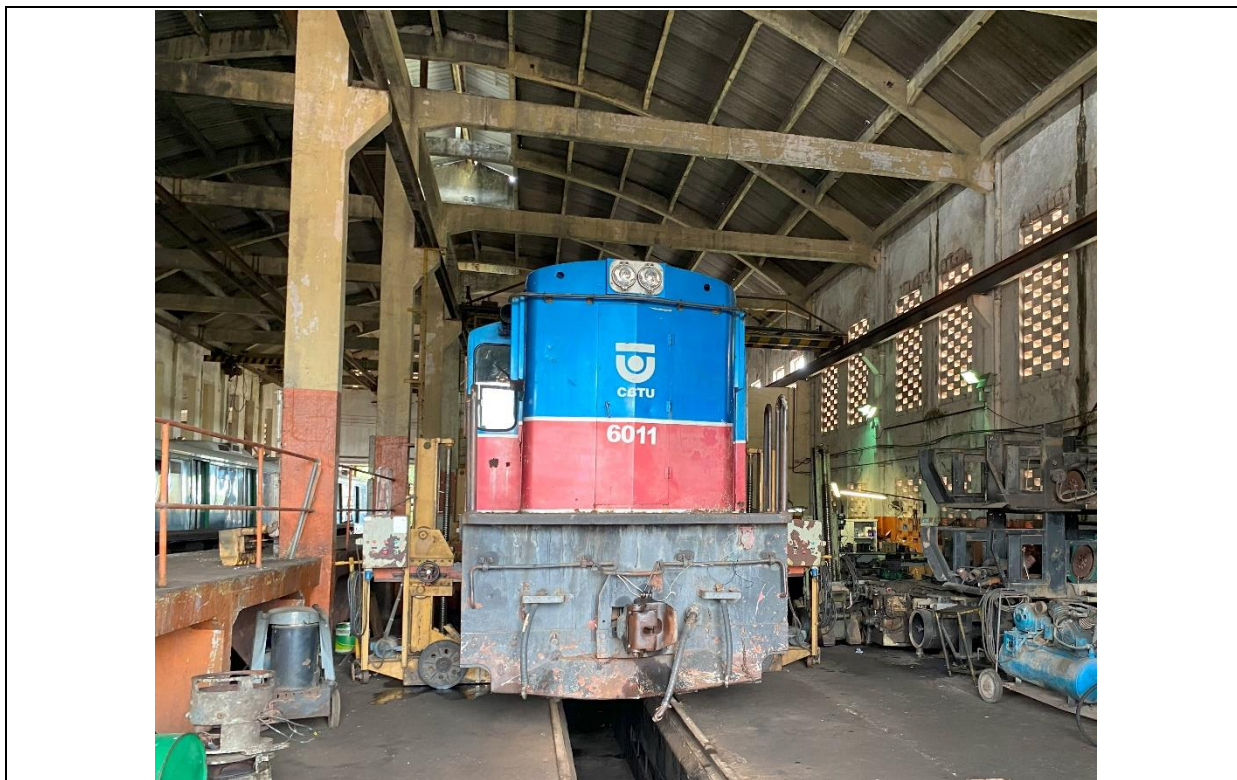
A Loco Diesel Alco RS-8 – 6011 encontra-se em processo de revisão (Foto 6-25).

Foto 6-25: Locomotiva 6011 em Manutenção na Oficina Edgar Werneck

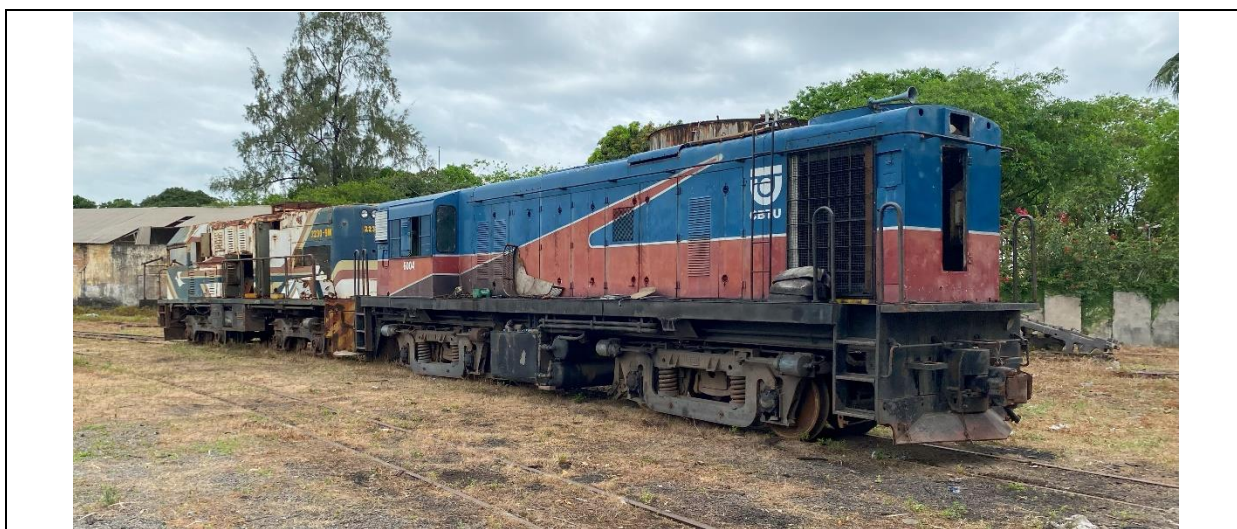
A Loco Diesel Alco RS-8 – 6004 encontra-se em processo de manutenção corretiva do motor (Foto 6-26).

Foto 6-26: Locomotiva 6004 Estacionada no Pátio Edgar Werneck

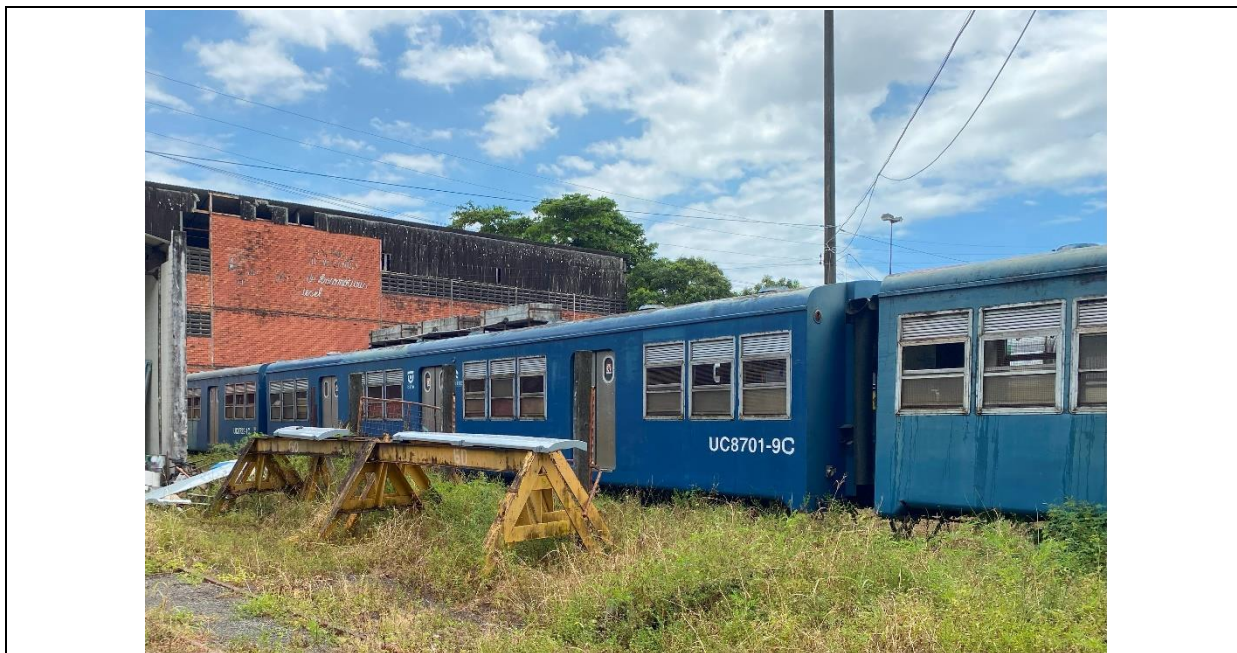
No total existem 11 vagões de passageiro tipo Pidner em condições operacionais, entre os quais um vagão foi adaptado com banheiros (Foto 6-27). Os vagões são utilizados para eventos culturais da cidade do Recife.

Foto 6-27: Vagão de Passageiros UC8701 Adaptado com Banheiro

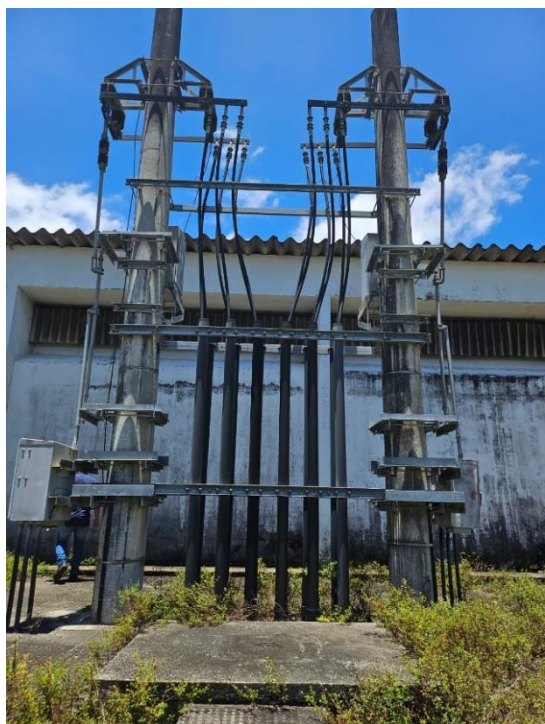
No setor de 69 kV, os pórticos já demonstram necessidade de recuperação estrutural conforme pode ser constatado na Foto 7-1. Todos os quatro disjuntores SF6 estão em operação.

Foto 7-1: Estado atual dos pórticos com presença de mato nas estruturas

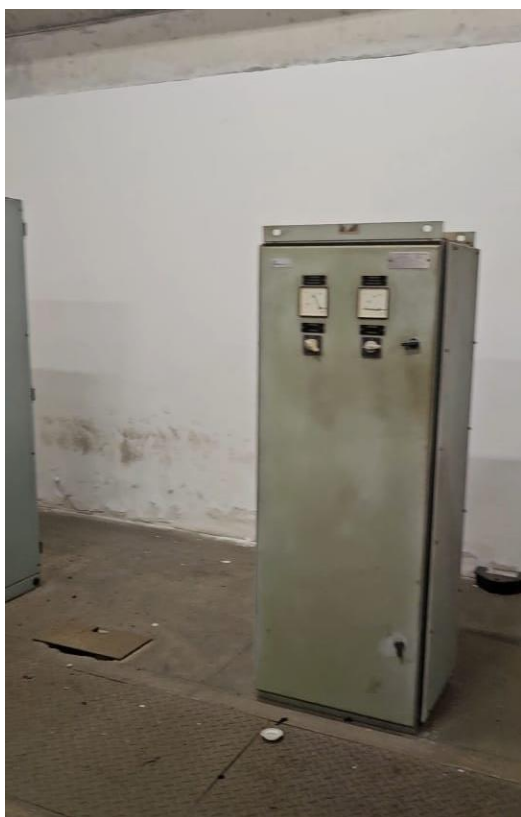
A Casa de Comando apresenta sinais de necessidade de recuperação estrutural. As portas metálicas apresentam sinais de oxidação, carecendo de lanternagem e pintura.

Foto 7-3: Estado interno – Casa de Comando

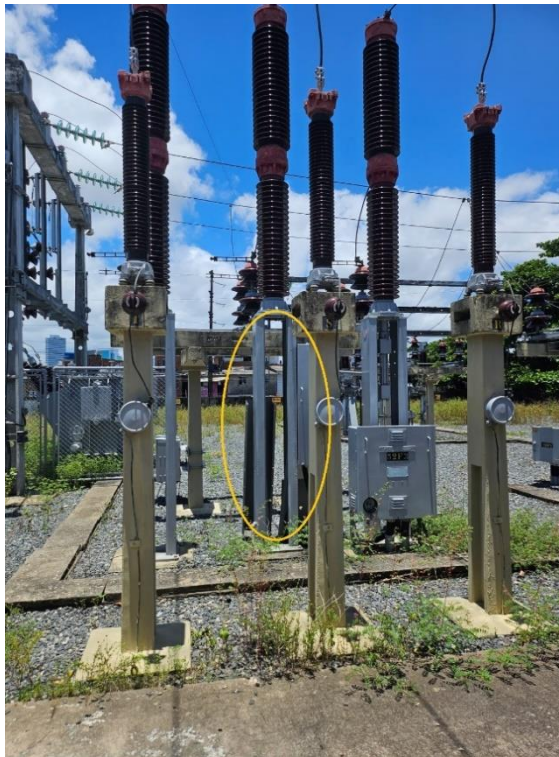
Foto 7-8: Disjuntor inoperante

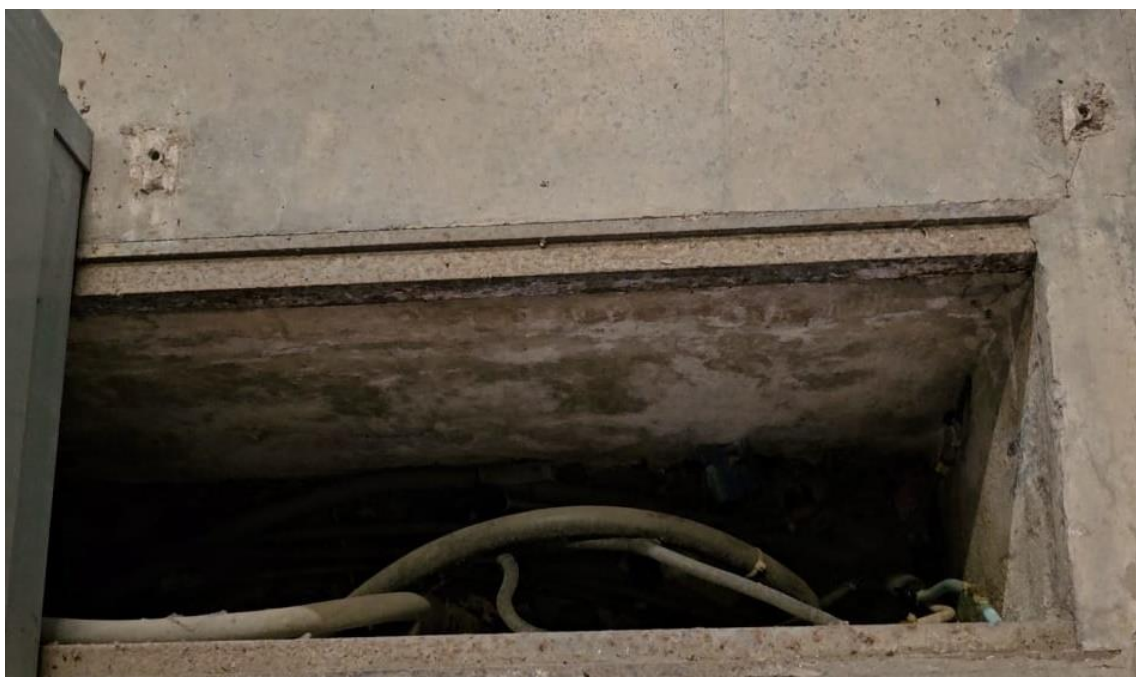
Foto 7-10: Sala técnica – falta de tampa

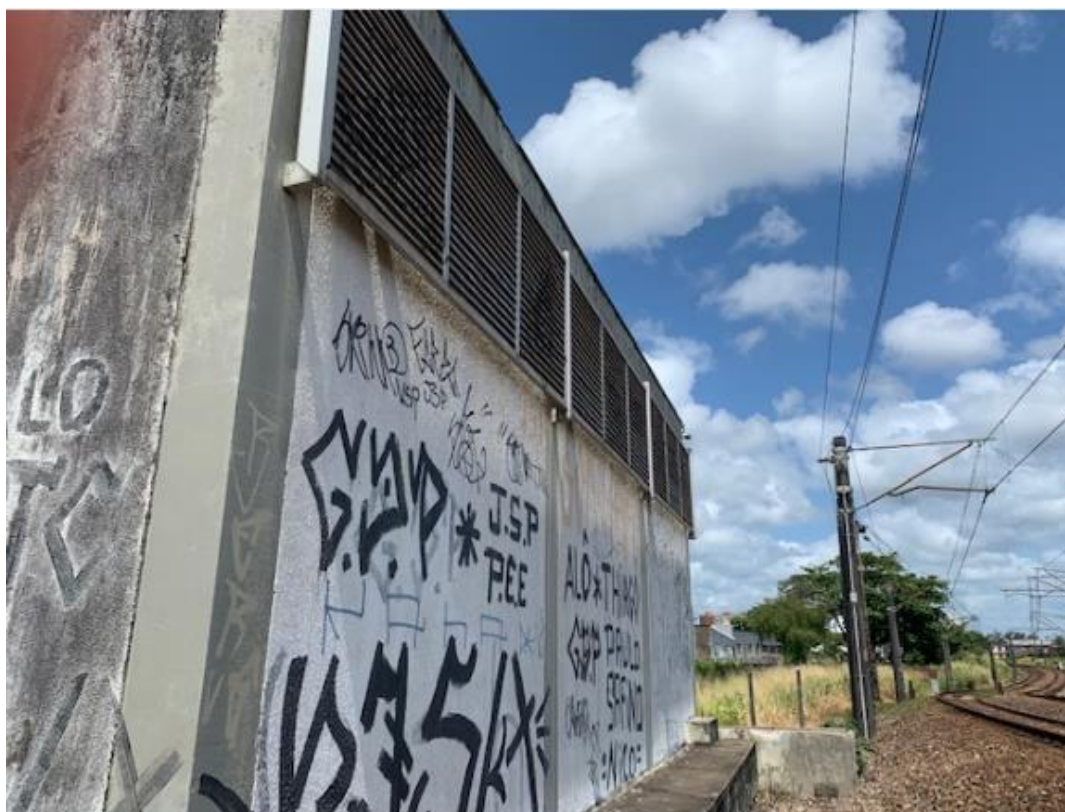
Foto 7-12: Fachada da CSP pichada, carecendo de pintura

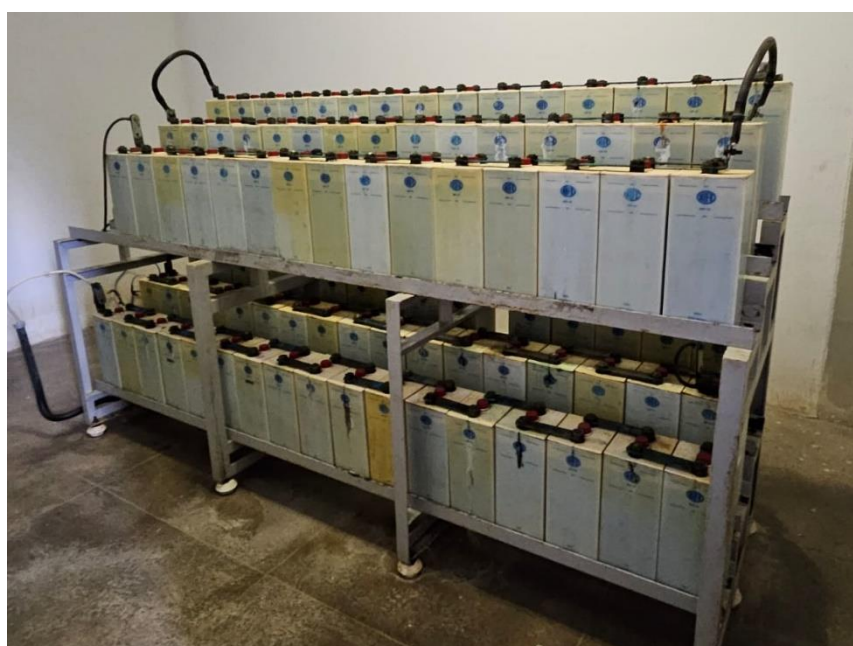
O banco de baterias que foi instalado recentemente (há 5 anos) teve um problema no retificador – desajuste de corrente, o que causou danos ao banco de bateria. Com isso o banco dos anos 1980 teve que retornar à operação.

Foto 7-19: Banco de baterias

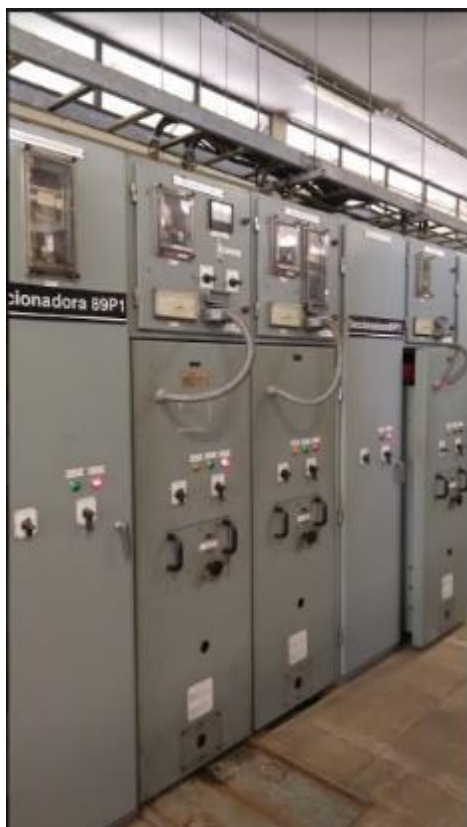
Foto 7-26: Painel de 3 kV CC

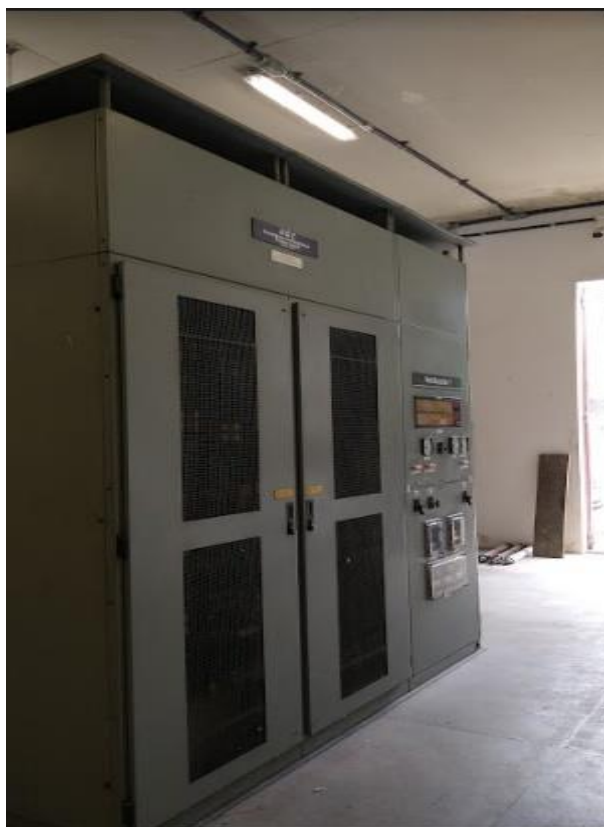
Foto 7-27: Retificador inoperante

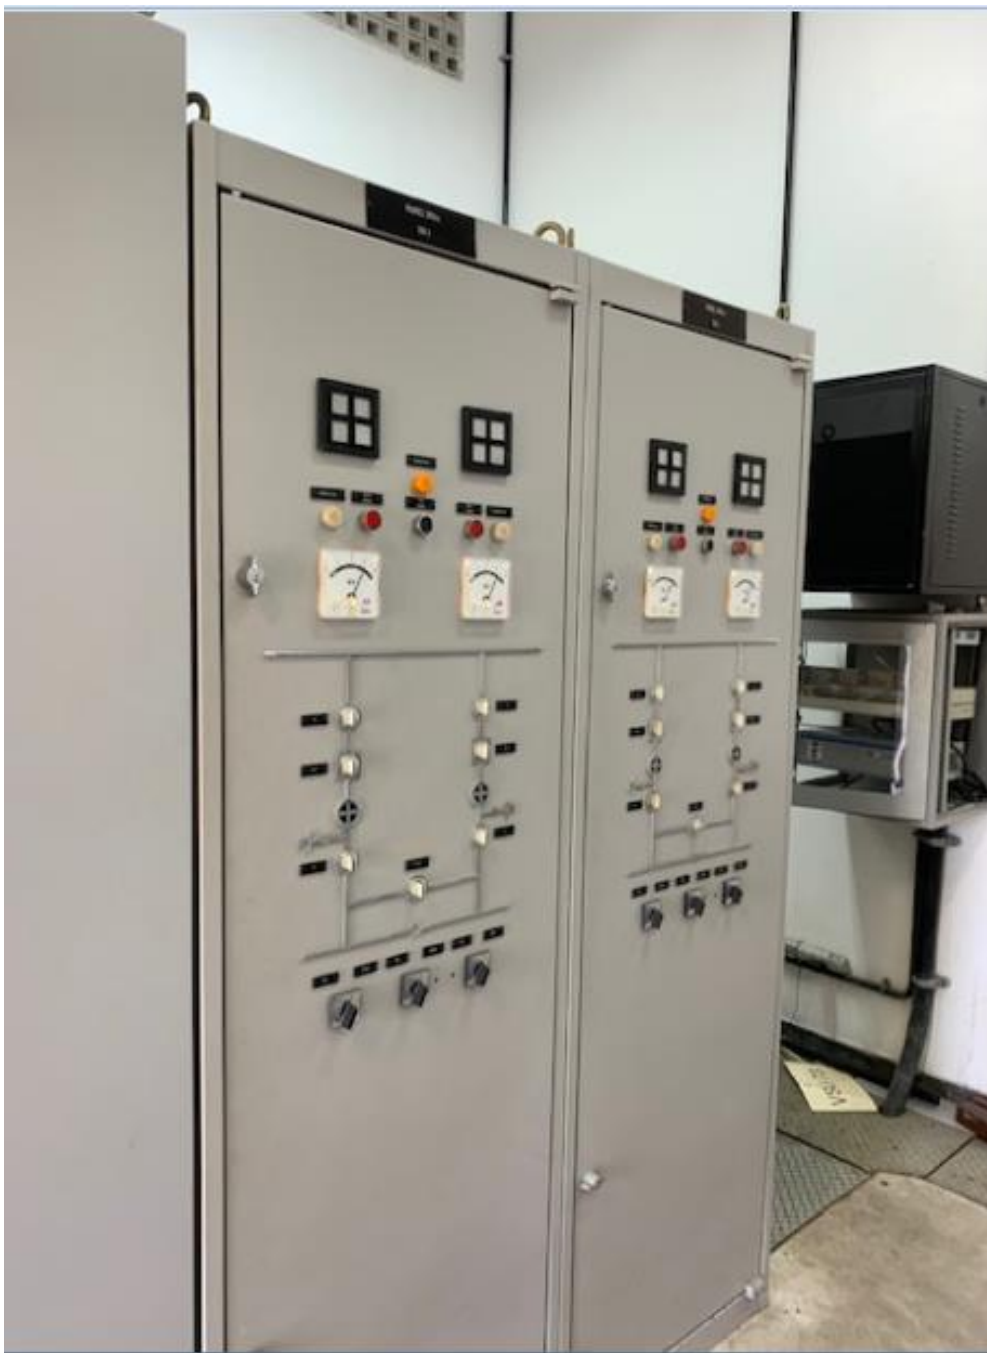
Foto 7-28: Painel de comando do 3 kV CC

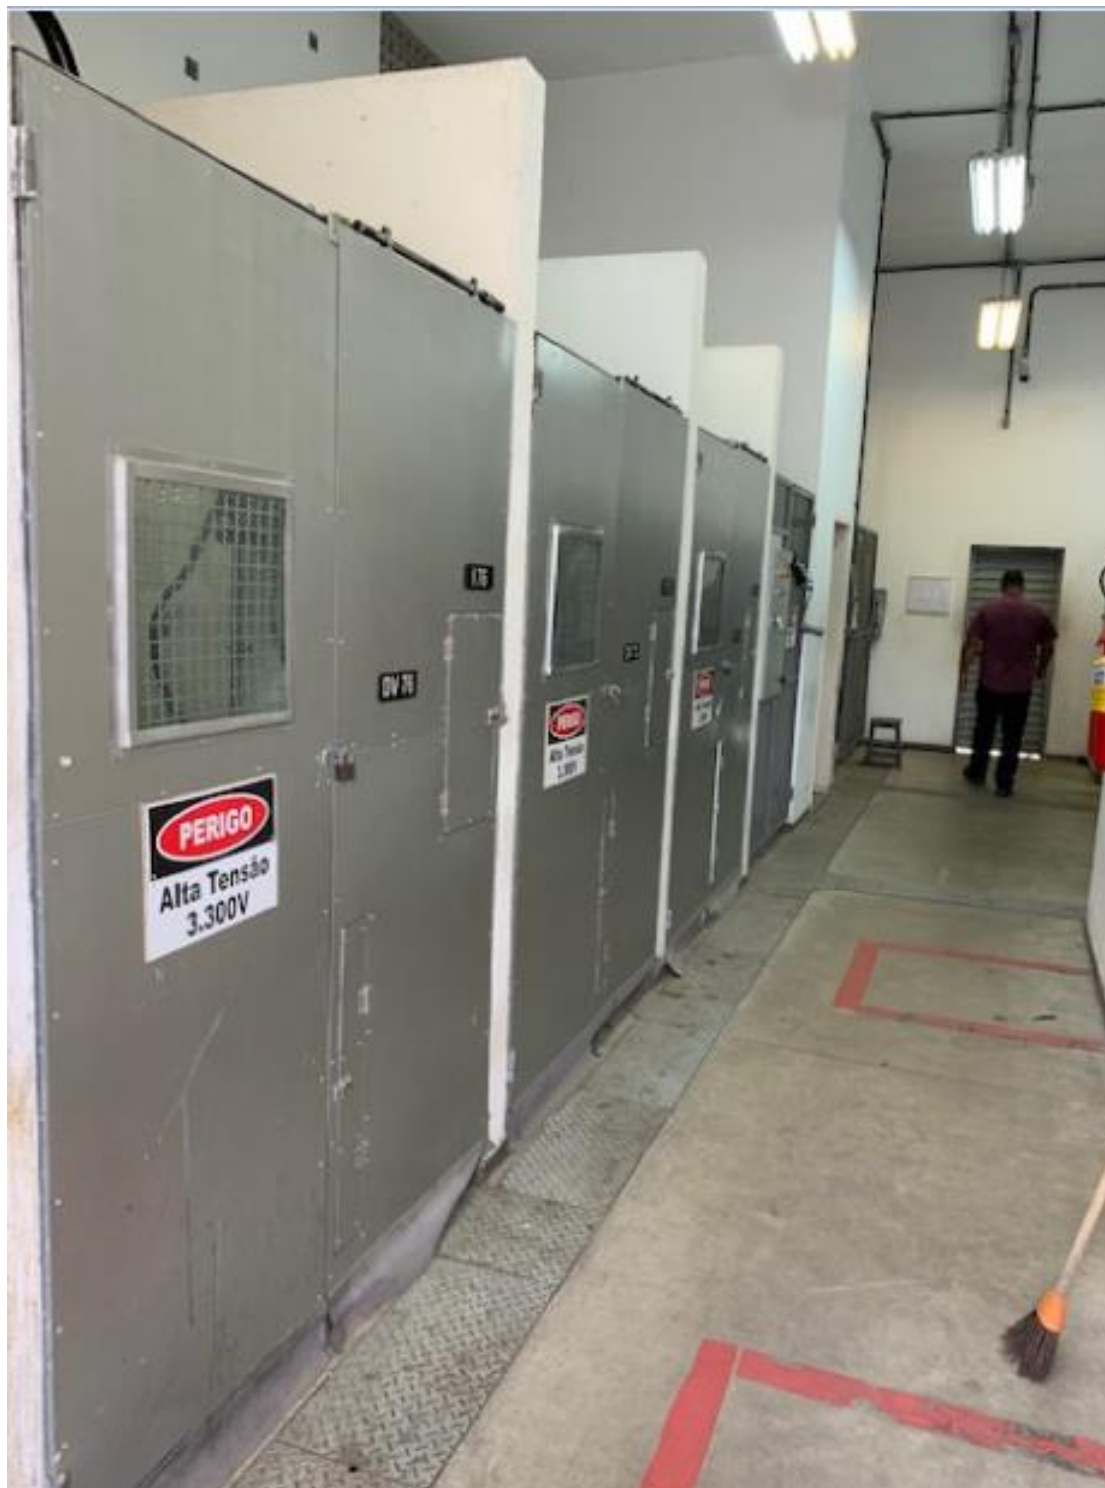
Foto 7-29: Celas dos disjuntores de via – 3 kV CC

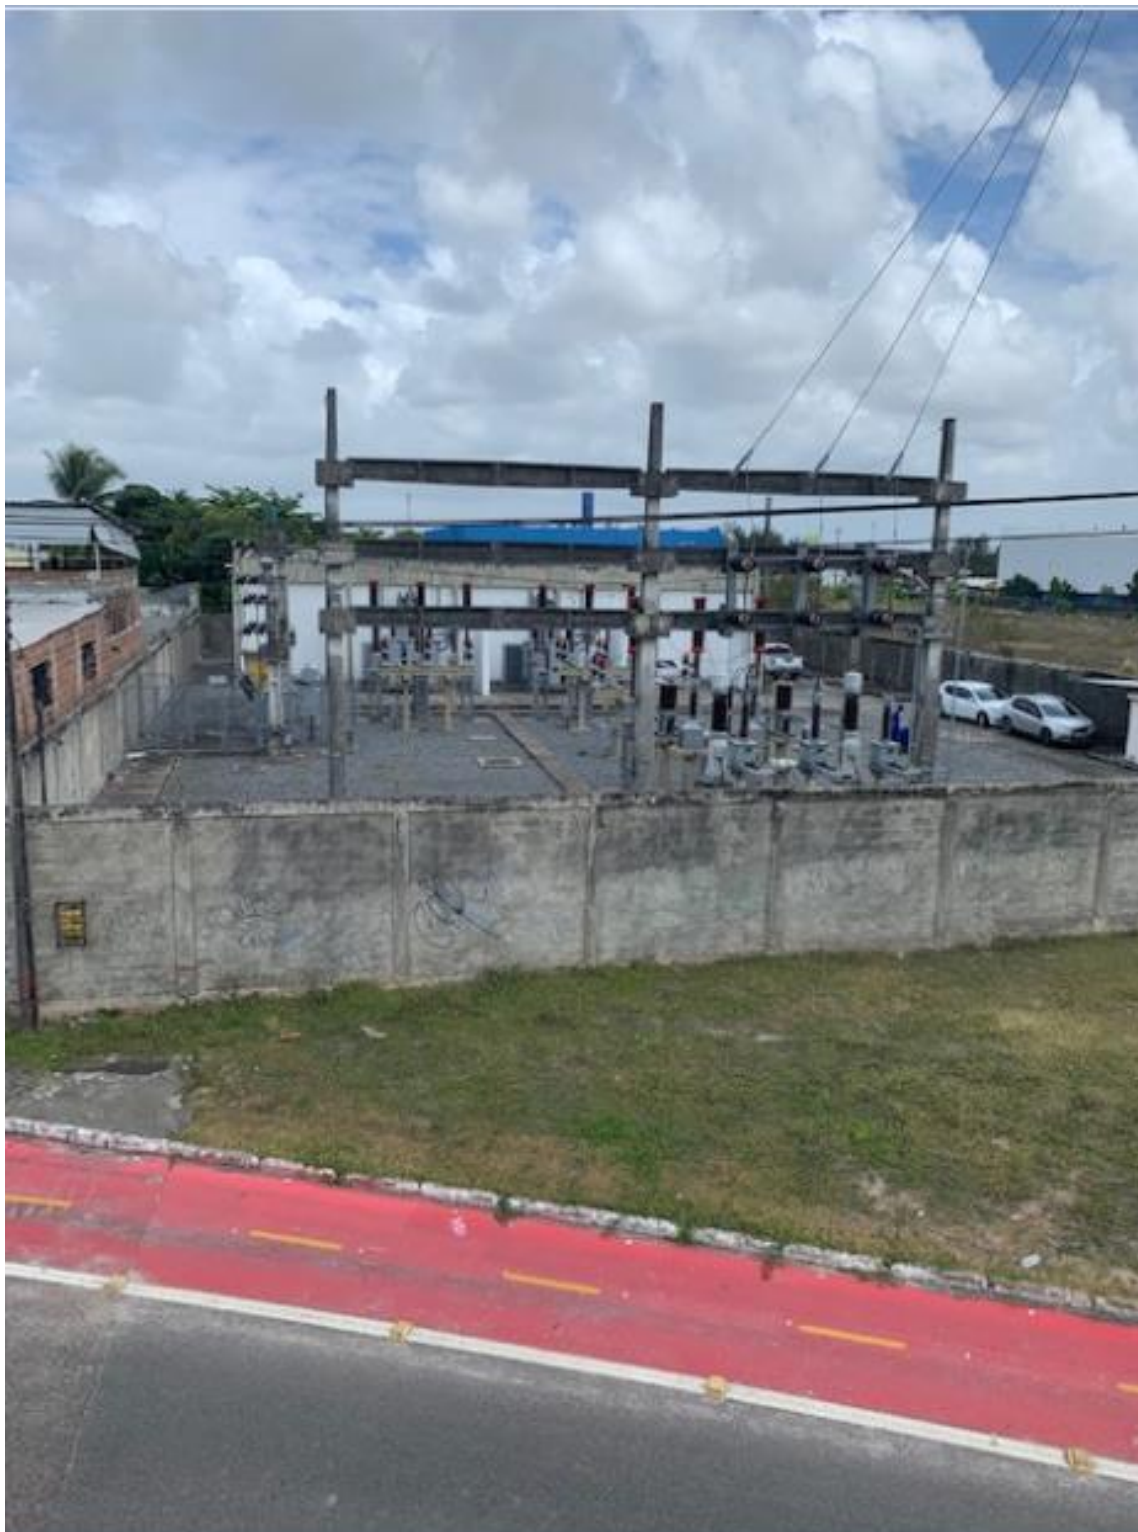
Foto 7-30: Setor de 69 kV
