**- Estudo de Outorga de Concessão do Transporte Ferroviário -
CBTU - STU Recife/PE**

RT01 - PARTE A

AVALIAÇÃO TÉCNICO OPERACIONAL

INVENTÁRIO

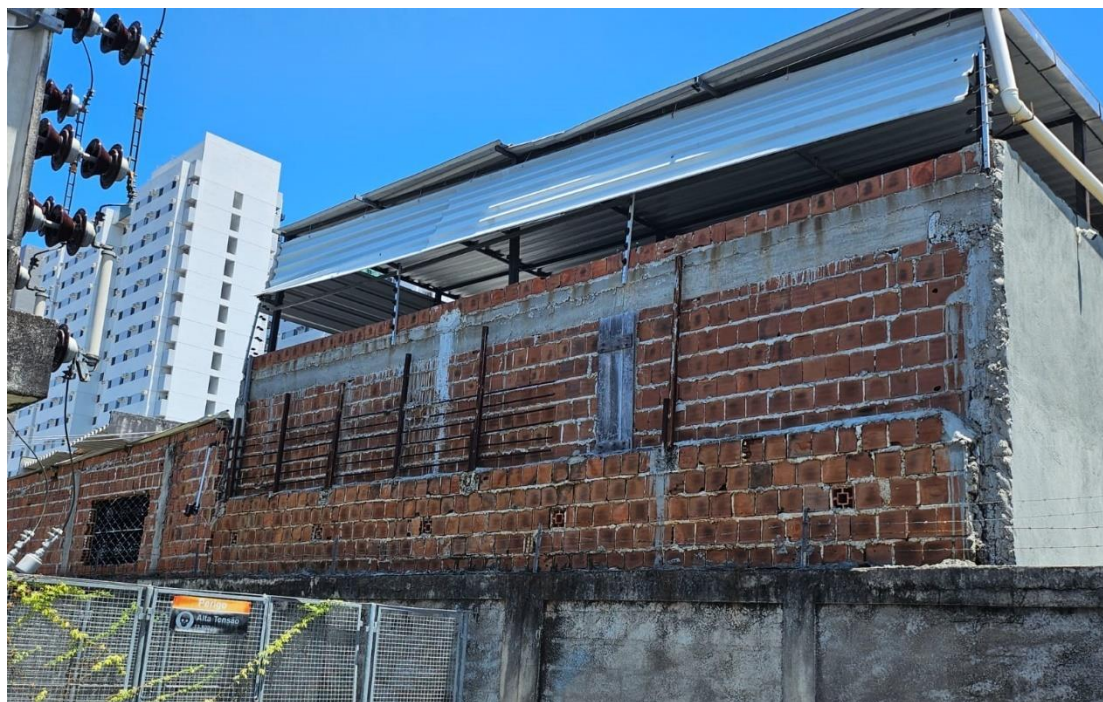
Também se faz urgente a atuação da segurança patrimonial, pois vizinho à SE tem uma construção que visualmente se percebe construindo em cima (ou rente) ao muro da subestação, conforme Foto 7-31.

Foto 7-31: Construção vizinha à SE Shopping

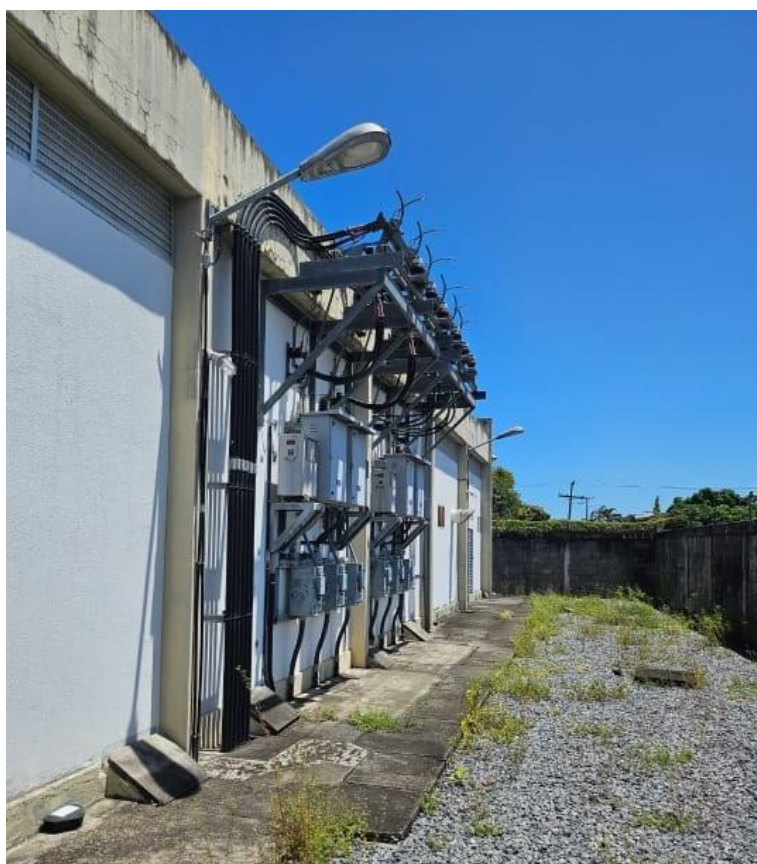
Foto 7-32: Estrutura antiga da SE Shopping

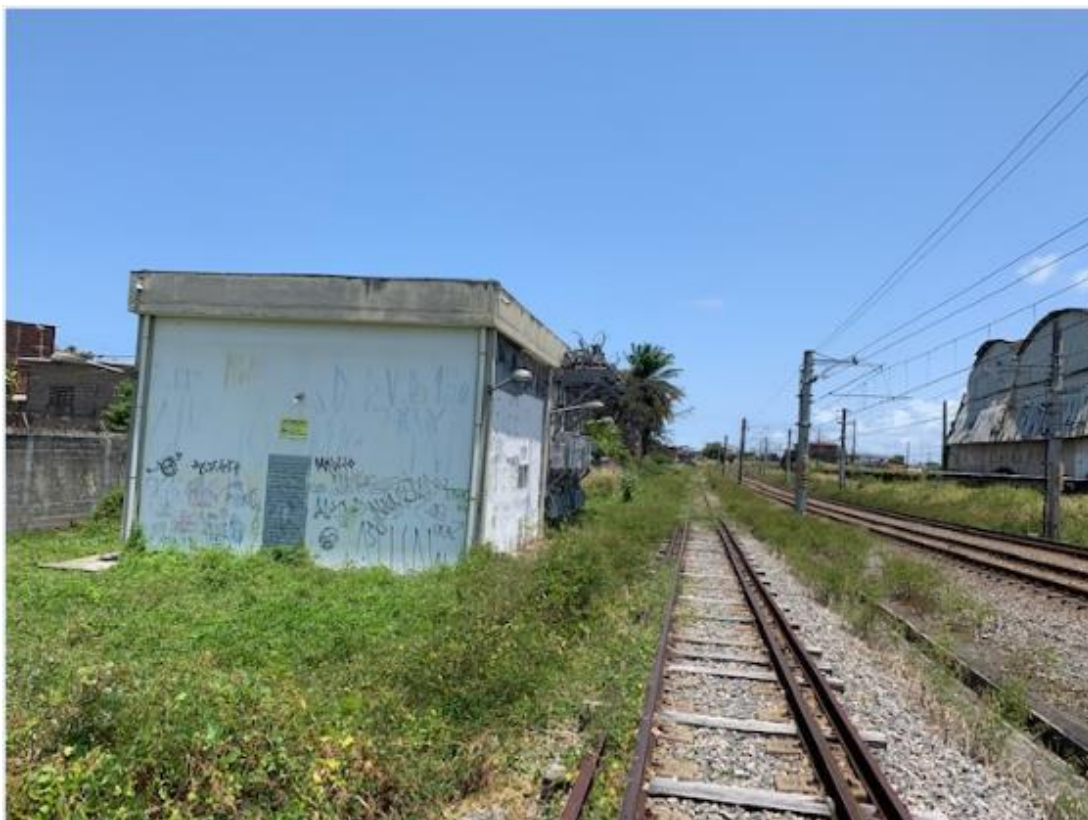
Foto 7-34: Fachada da CSP Porta Larga pichada

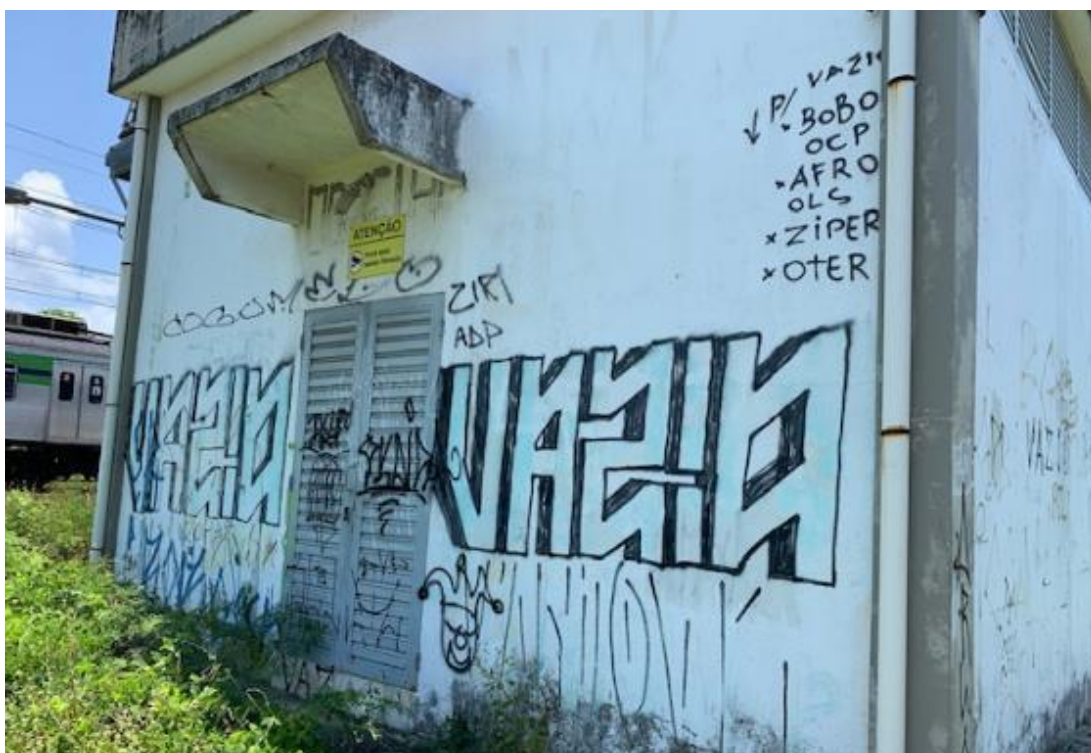
Foto 7-35: Fachada da CSP Porta Larga pichada

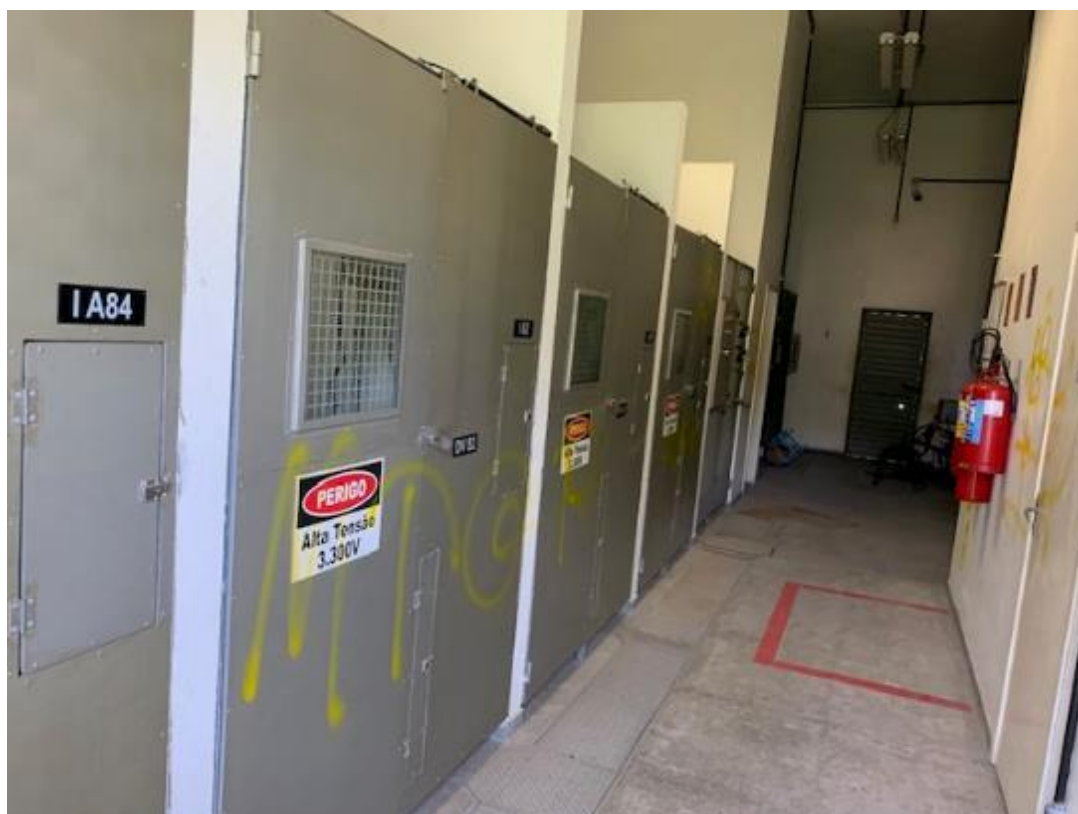
Foto 7-36: Celas dos disjuntores de 3 kV CC pichadas

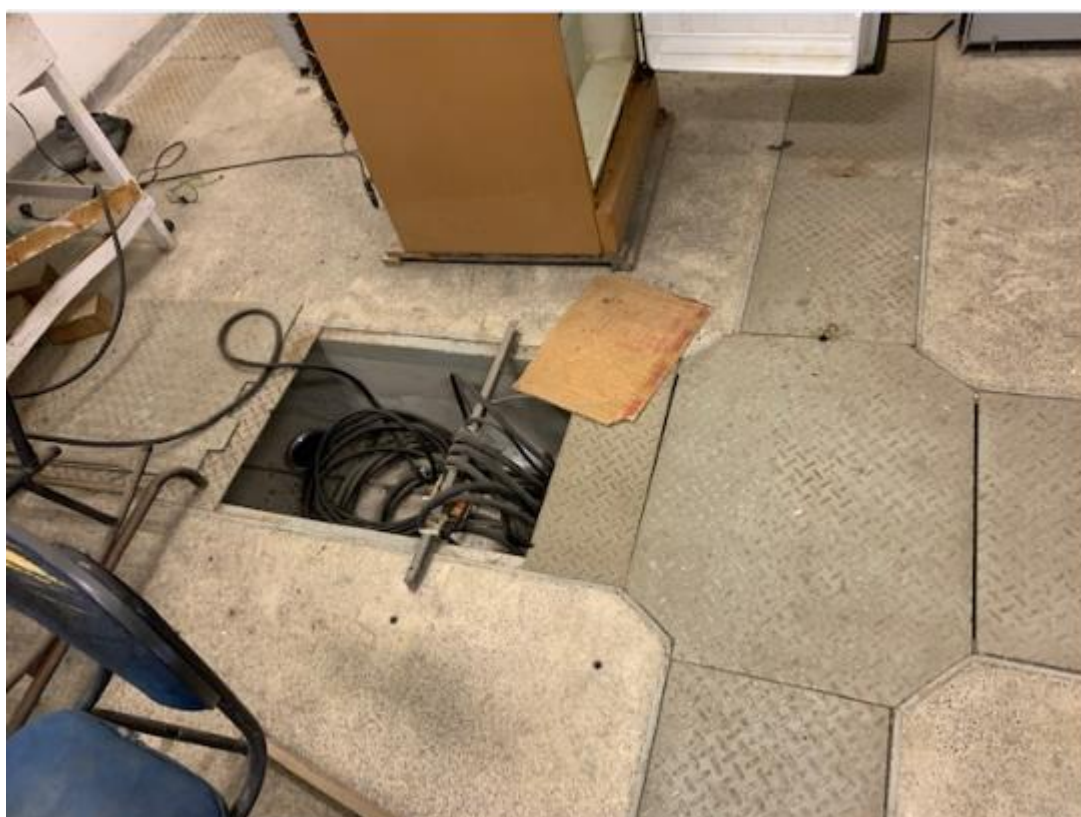
Conforme Foto 7-37, o retificador de serviços auxiliares foi retirado para atender a CSP PAZ que teve o seu retificador vandalizado.

Foto 7-37: Retificador Auxiliar remanejado para a CSP Largo da Paz.

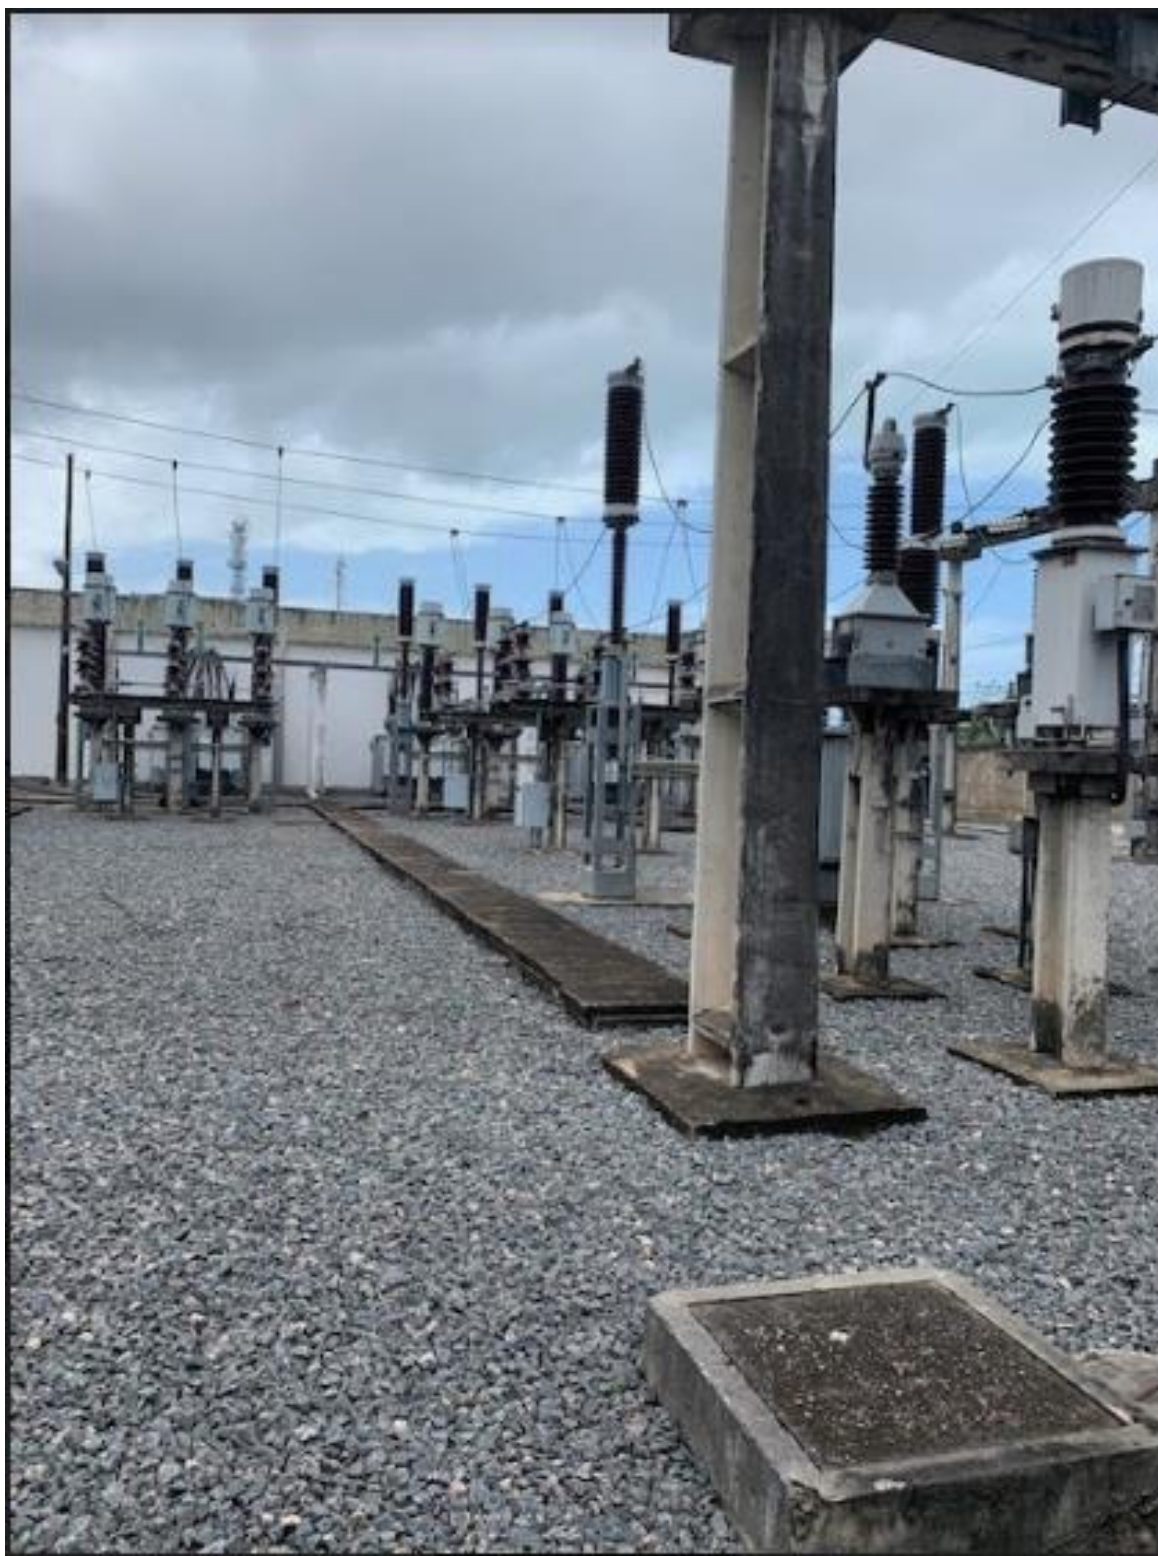
Foto 7-39: Setor de 69 kV

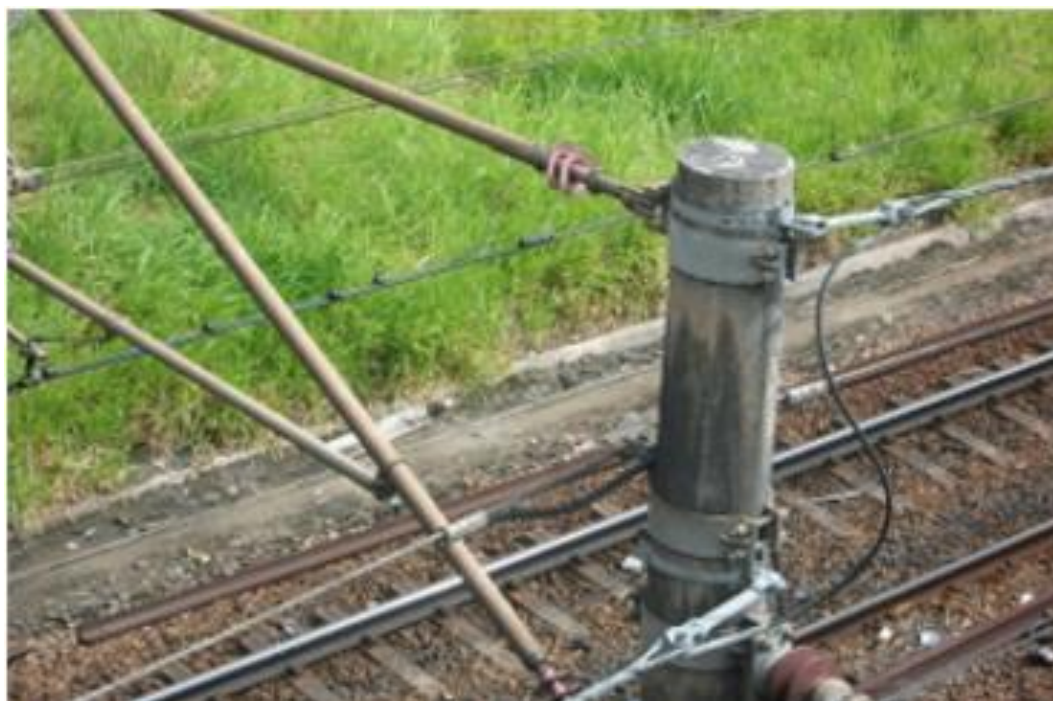
Os postes de concreto instalados na Linha Centro são cônicos, centrifugados, e apresentam baixa porosidade. Eles suportam os triângulos de sustentação através de suas abraçadeiras. As abraçadeiras são interligadas diretamente entre si através do cabo de falta, que a cada 800 m se interliga aos trilhos através de um gap de tensão. Dessa forma, a proteção, no caso de falha em algum isolador dos triângulos de sustentação, está assegurada, bem como se elimina o fluxo para a terra de correntes de fuga através do poste/fundação, o que seria danoso, pois aceleraria o processo de corrosão eletrolítica das fundações, armadura dos postes e tubulações enterradas. O cabo de falta aéreo (AFW) pode ser visto na Foto 7-42.

Foto 7-42: Cabo de falta aéreo – AFW

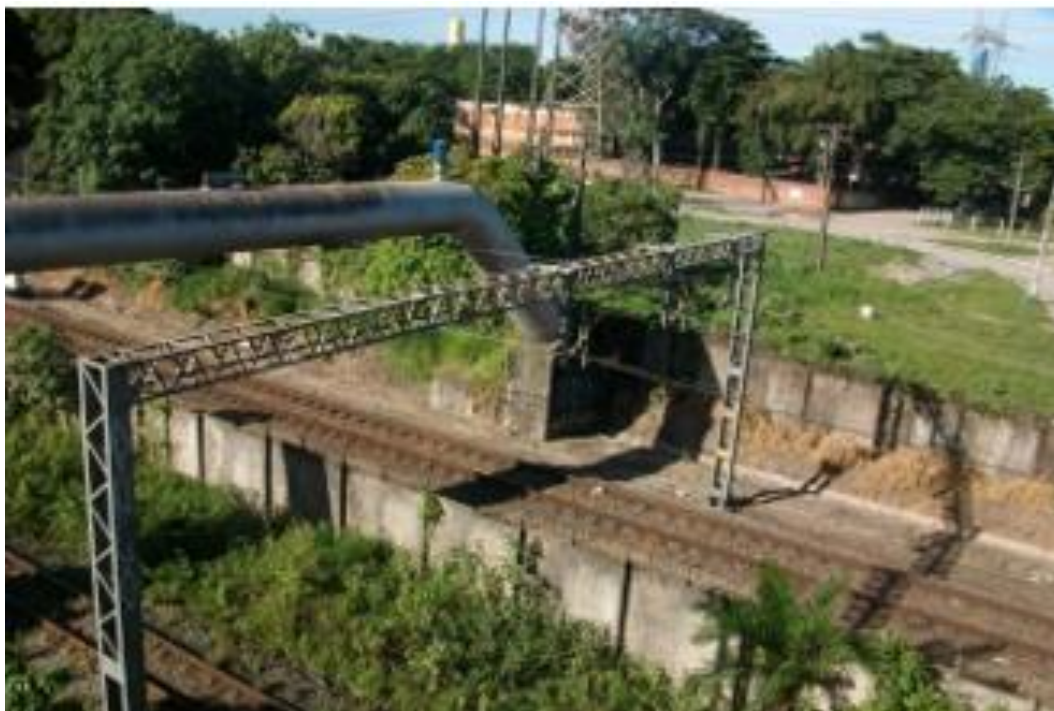
A maioria dos pórticos e suportes, apesar do tempo de uso, apresentam bom aspecto, sem sinais de corrosão. Os triângulos de sustentação apresentam em vários locais sinais de oxidação, bem como os isoladores apresentam-se bastante atingidos pela ação do sol e do tempo. Na Foto 7-43 e na Foto 7-44, é possível identificar sinais de oxidação, respectivamente em um pórtico nas proximidades da estação do Curado e em um triângulo de sustentação.

Foto 7-43: Pórtico com sinais de oxidação

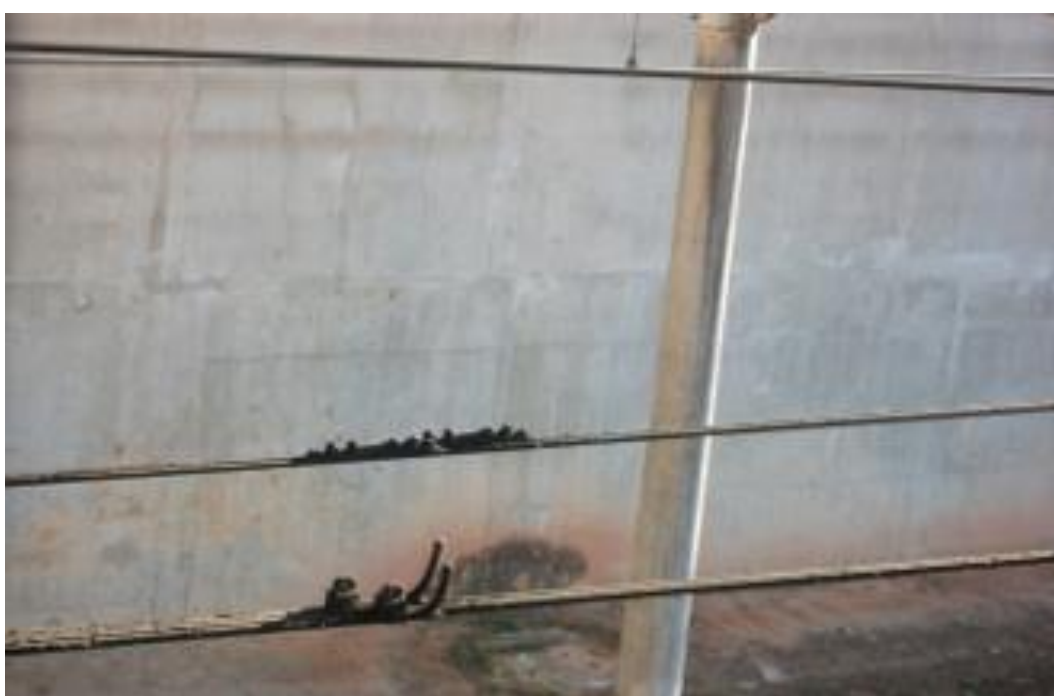
Foto 7-46: Solução provisória – paralelo no fio de contato

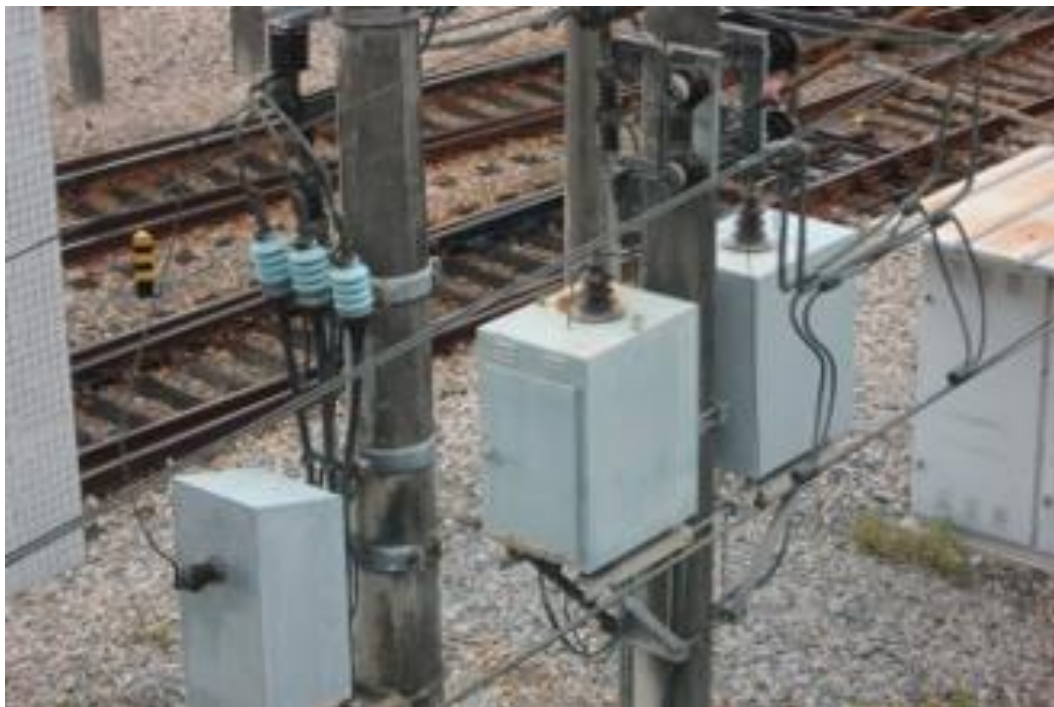
Foto 7-47: Caixas de VSU e pára raios com sinais de oxidação

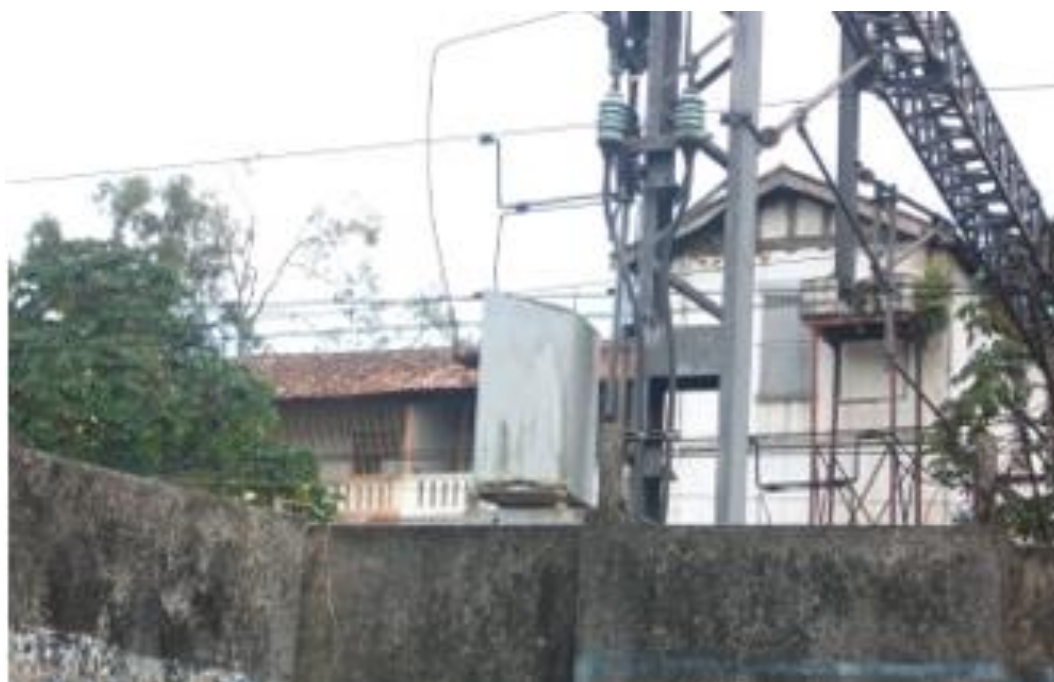
Foto 7-48: Caixa de pára raios com sinais de oxidação

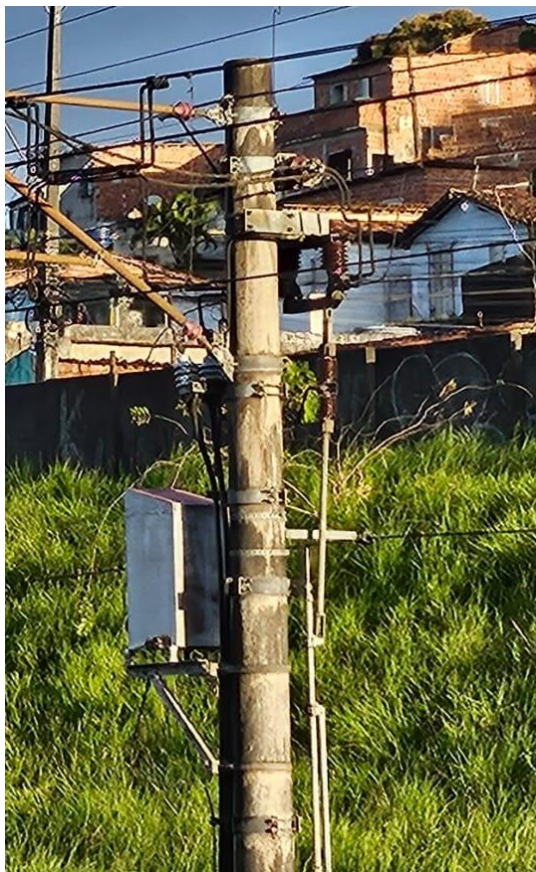
Foto 7-49: Chave seccionadora

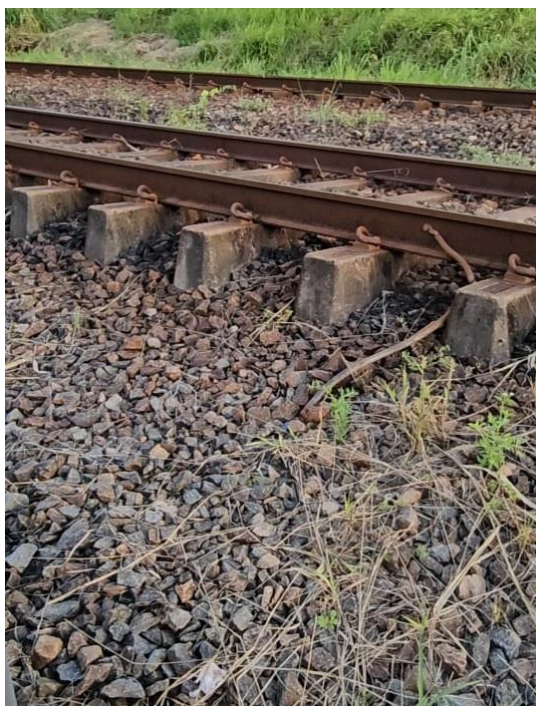
Foto 7-50: Cabo de retorno

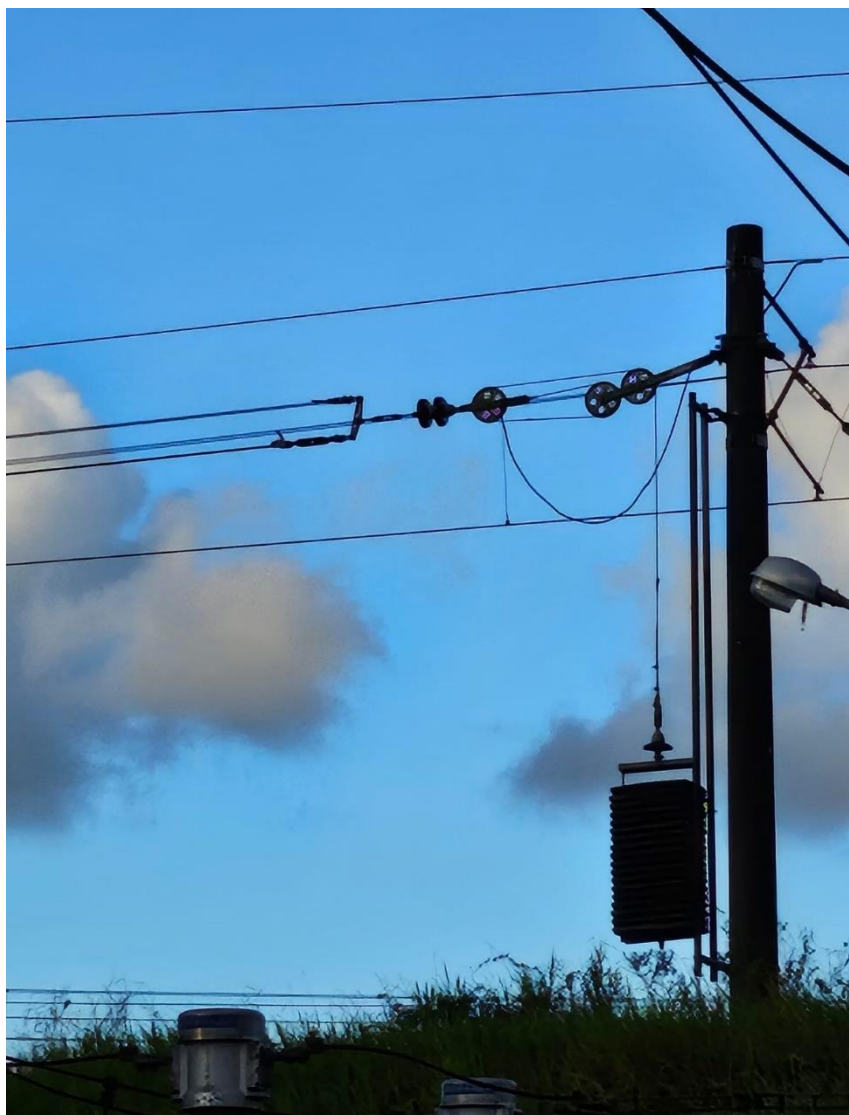
Foto 7-51: Sistema de Compensação da Rede Aérea

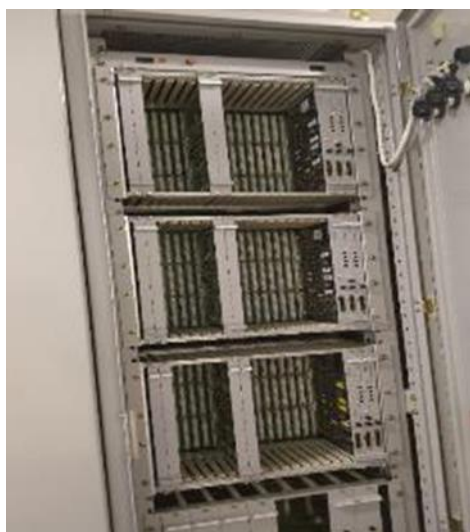
Foto 8-2: Sala Técnica da Estação Recife: Bastidores do Sistema Alstom

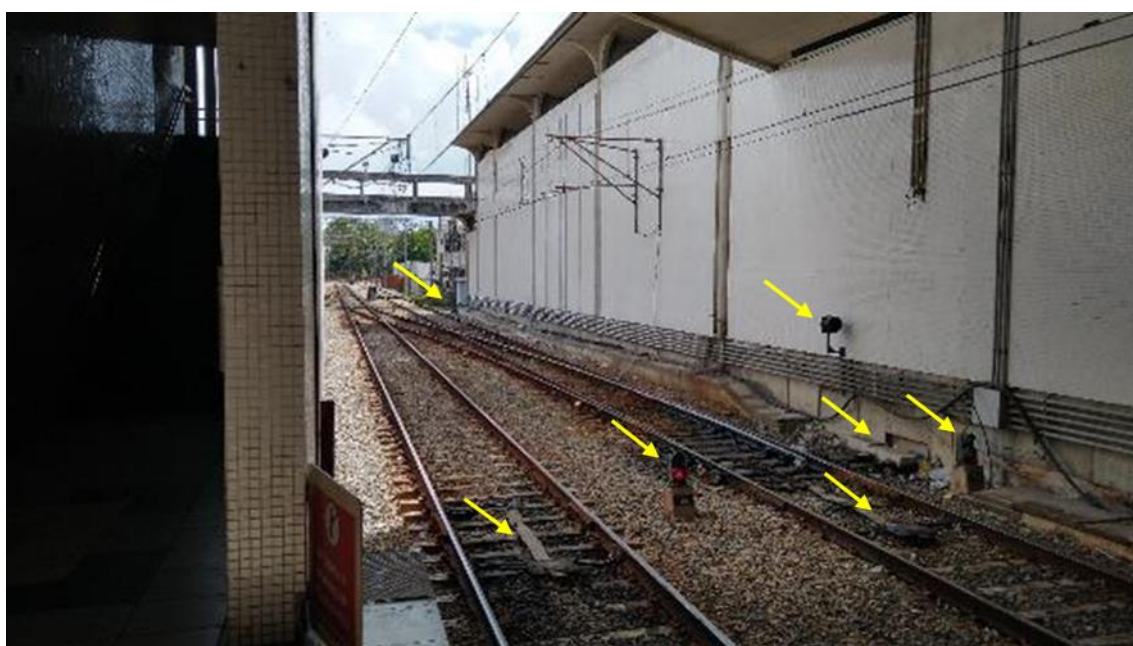
Foto 8-4: Prolongamentos de vias – Linha Centro – Estação Recife: Elementos do Sistema de Sinalização

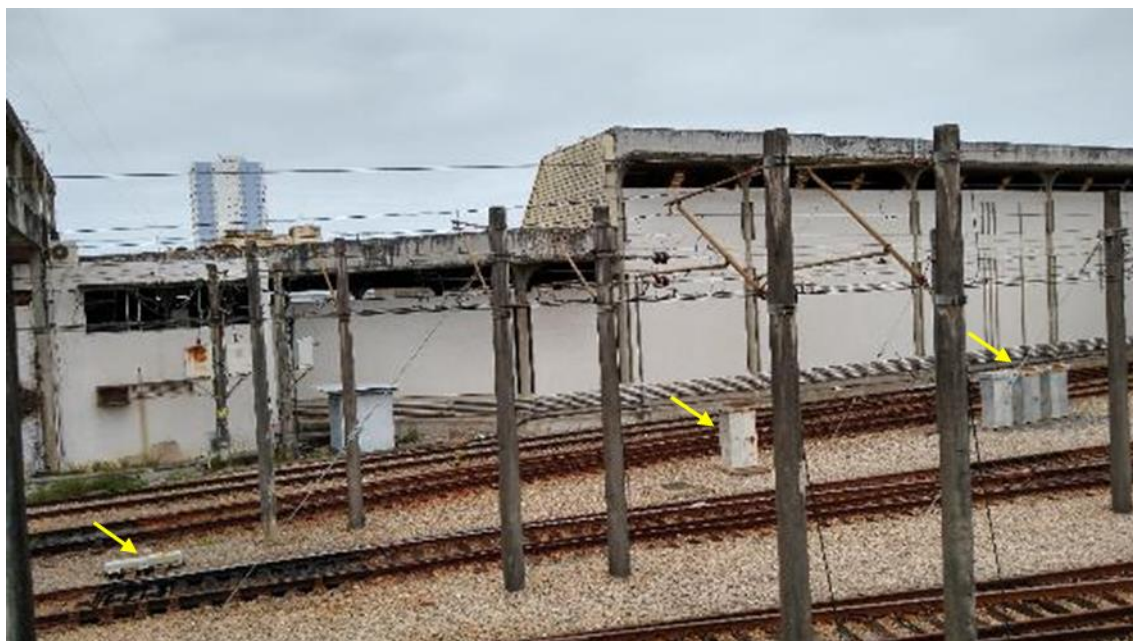
Foto 8-5: Vias de manobra e estacionamento, Linha Centro – Estação Recife: Elementos do Sistema de Sinalização

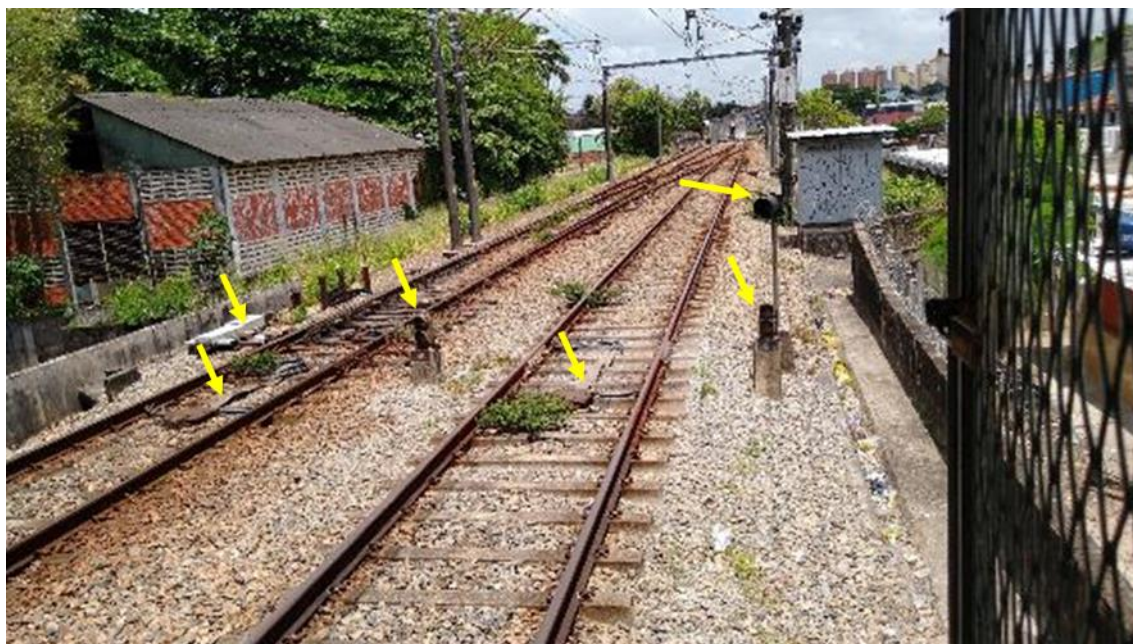
Foto 8-7: Linha Centro – Estação Werneck: Elementos de Sinalização de Via

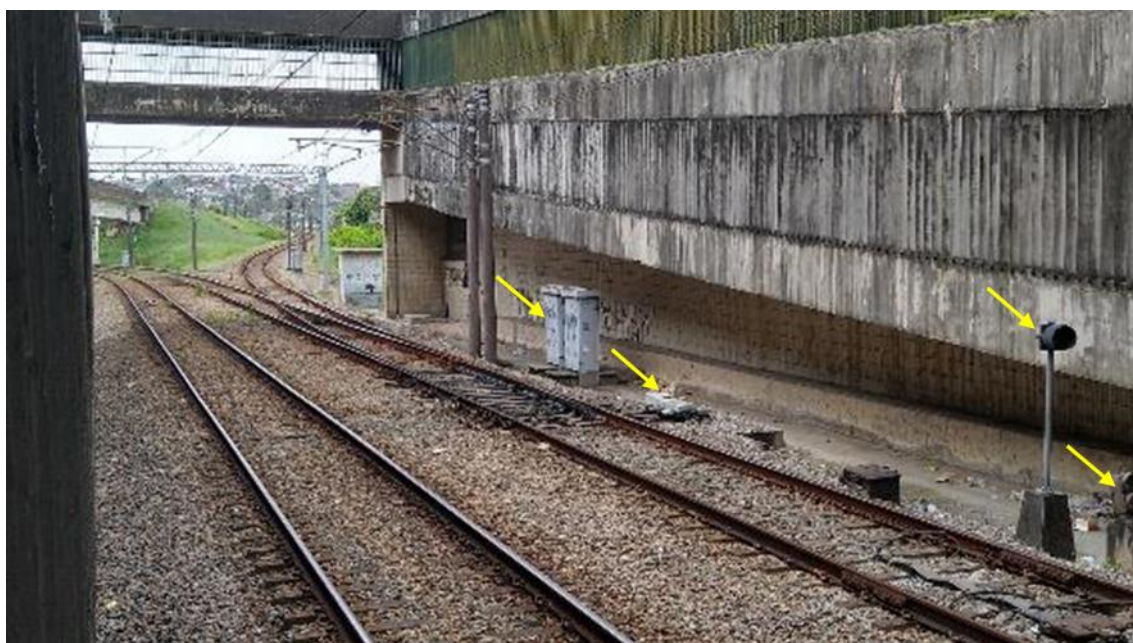
Foto 8-8: Linha Centro – Estação Coqueiral: Elementos de Sinalização de Via

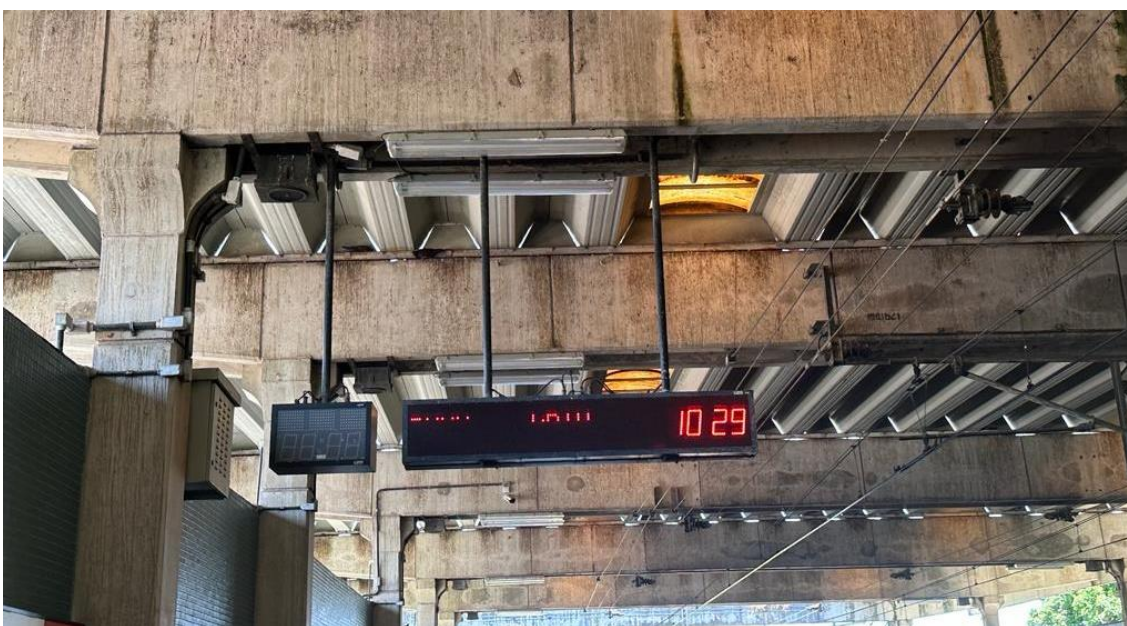
Foto 9-10: Painel de Informações operando com problemas – Plataforma da Estação Werneck

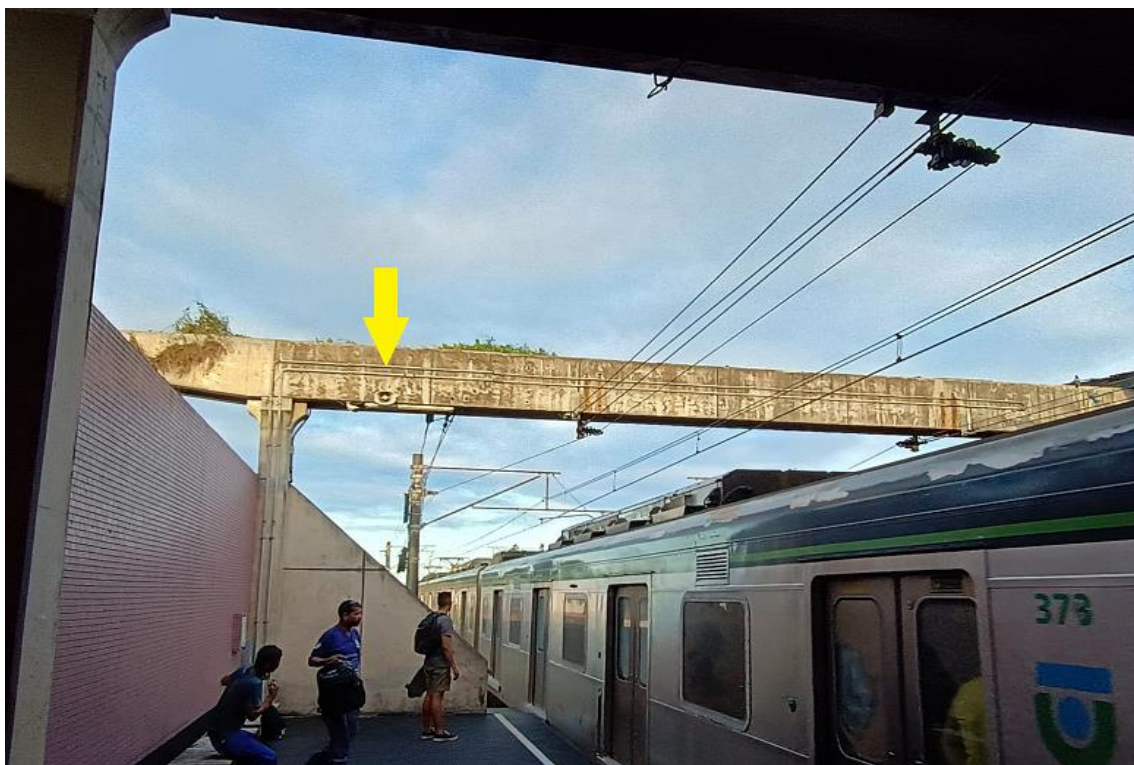
Os equipamentos de sonorização sofreram e vem sofrendo uma alta degradação devido a ação de intempéries. Em algumas estações, houve quedas das estruturas de telhado e muitos sonofletores estão expostos à chuva, sol, umidade e demais intempéries.

Foto 9-13: Corneta exposta à intempéries devido à queda de uma parte do telhado da estação Santa Luzia

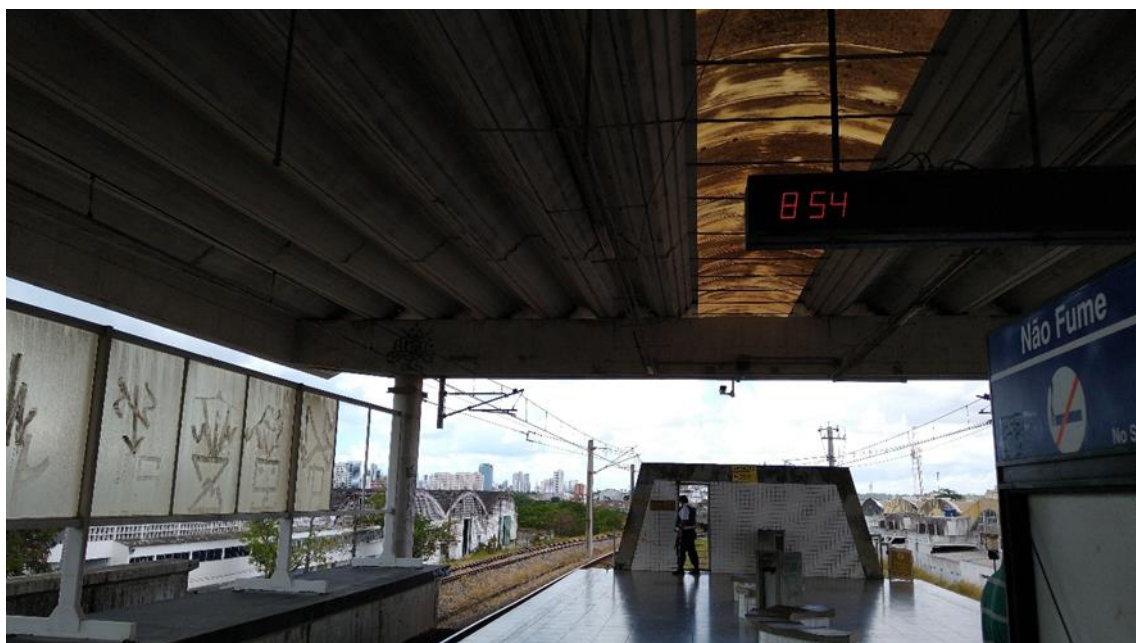
Foto 9-14: Plataforma da Estação Imbiribeira: à esquerda suportes do painel que foi retirado, à direita painel em funcionamento parcial (apenas relógio)

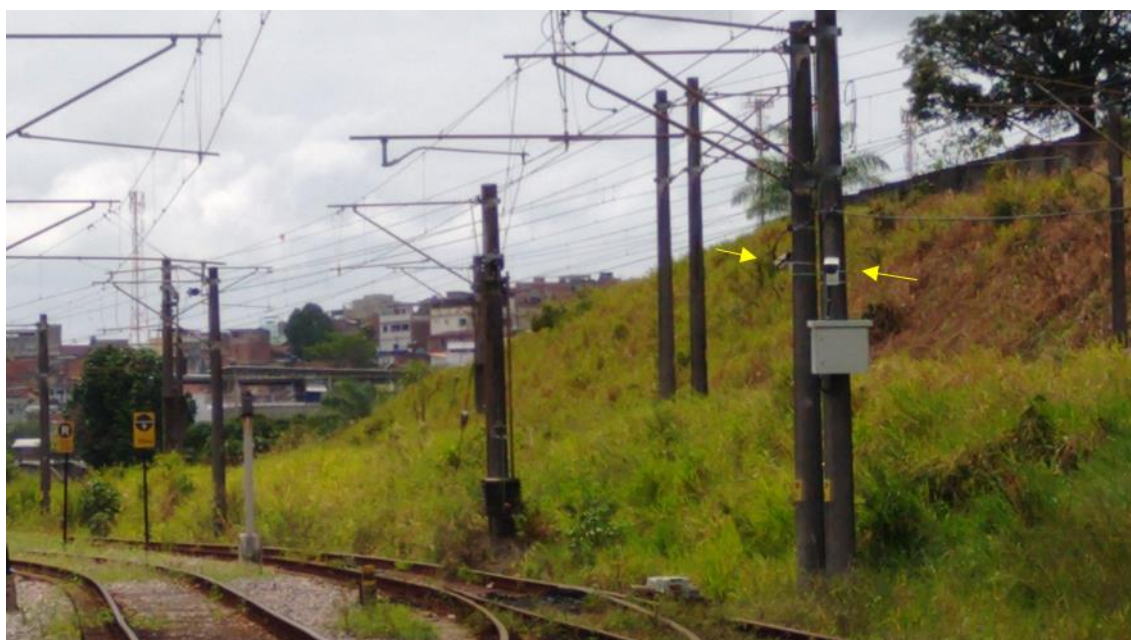
Foto 9-26: Câmeras instadas em poste de rede aérea – entrada do Pátio de Cavaleiro (CMC)

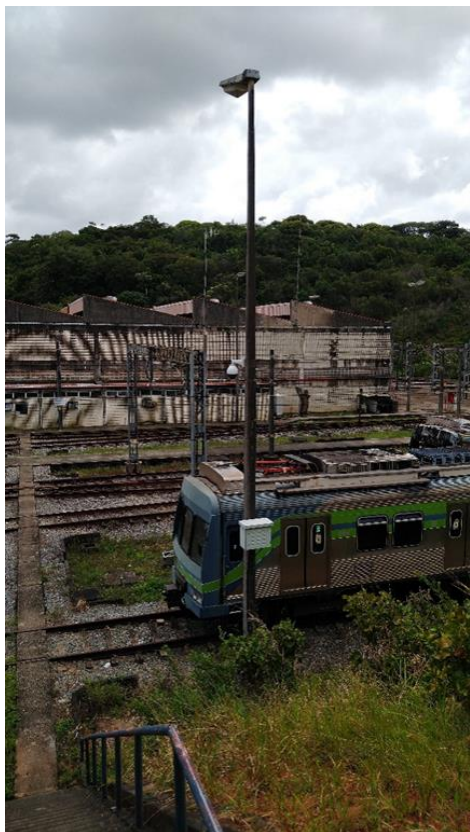
Foto 9-27: Câmera Dome PTZ, no pátio de estacionamento de trens de Cavaleiro

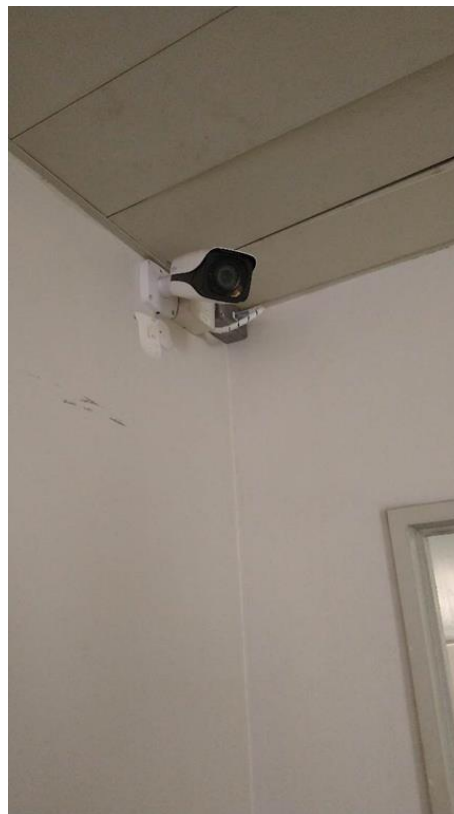
Foto 9-28: Câmera na área interna do edifício sede da CBTU/STU Recife

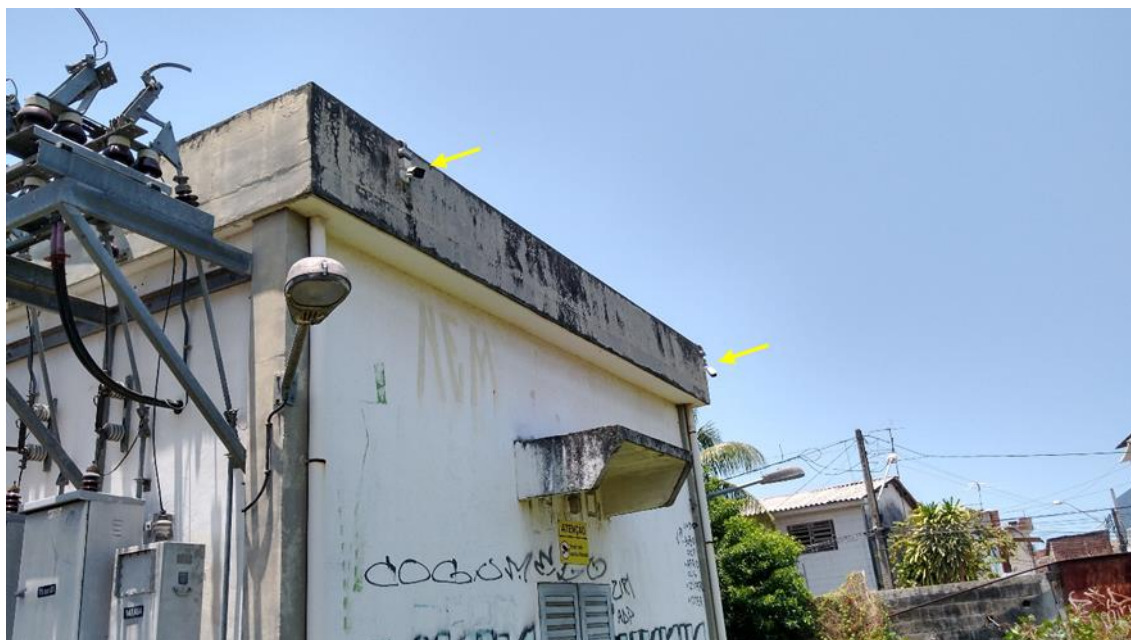
Foto 9-29: Câmeras na área externa da CSP Porta Larga

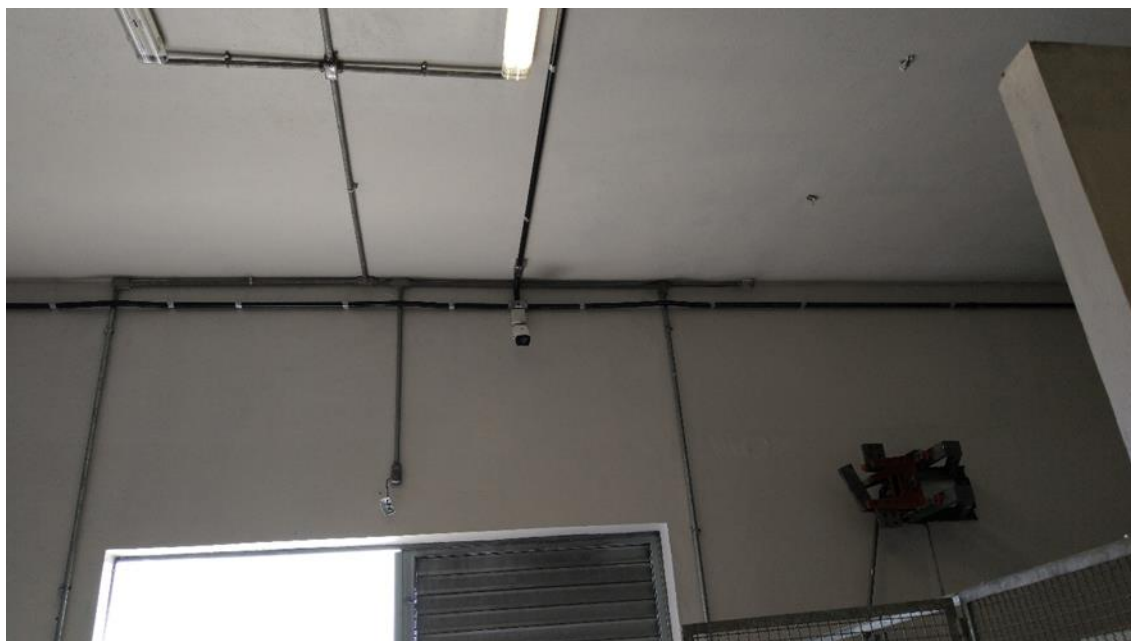
Foto 9-30: Câmera na área interna da Subestação Cajueiro Seco

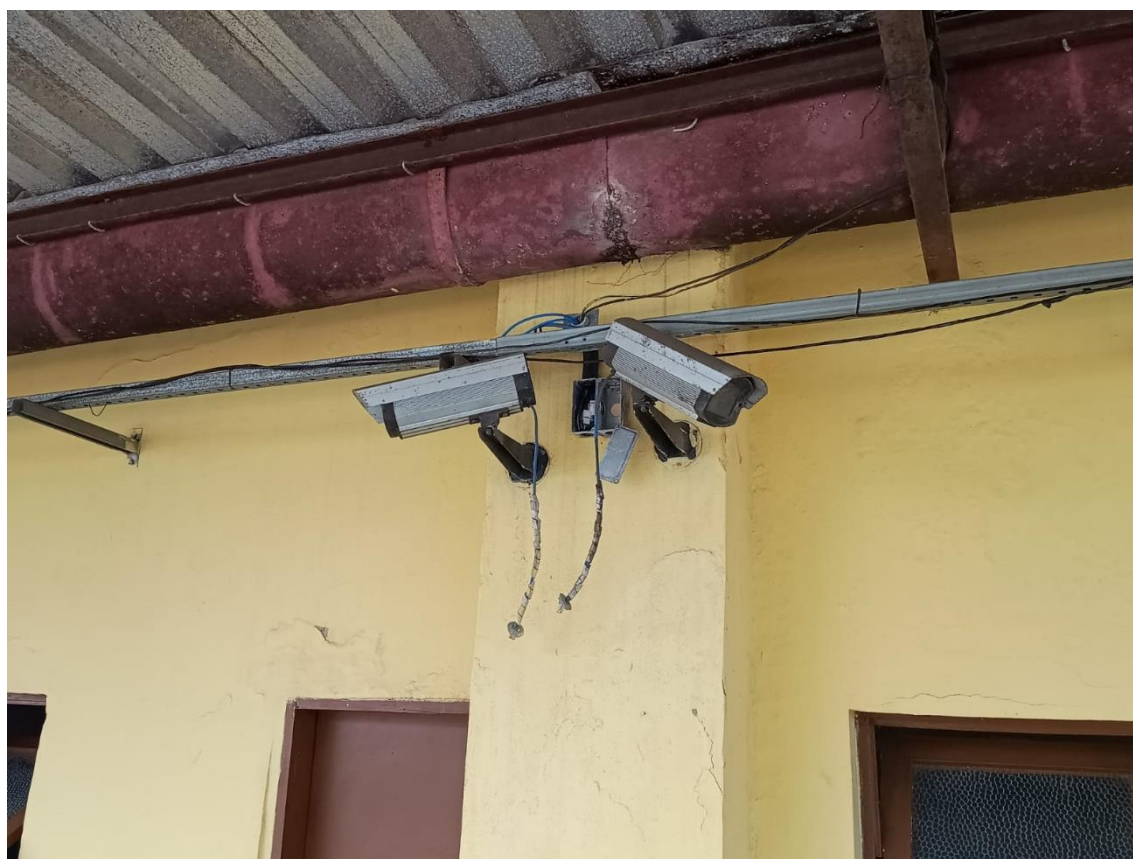
Foto 9-33: Câmeras analógicas inoperantes na plataforma da Estação Cabo – Linha Sul Diesel
