**- Estudo de Outorga de Concessão do Transporte Ferroviário -
CBTU - STU Recife/PE**

RT01 - PARTE A

AVALIAÇÃO TÉCNICO OPERACIONAL

INVENTÁRIO

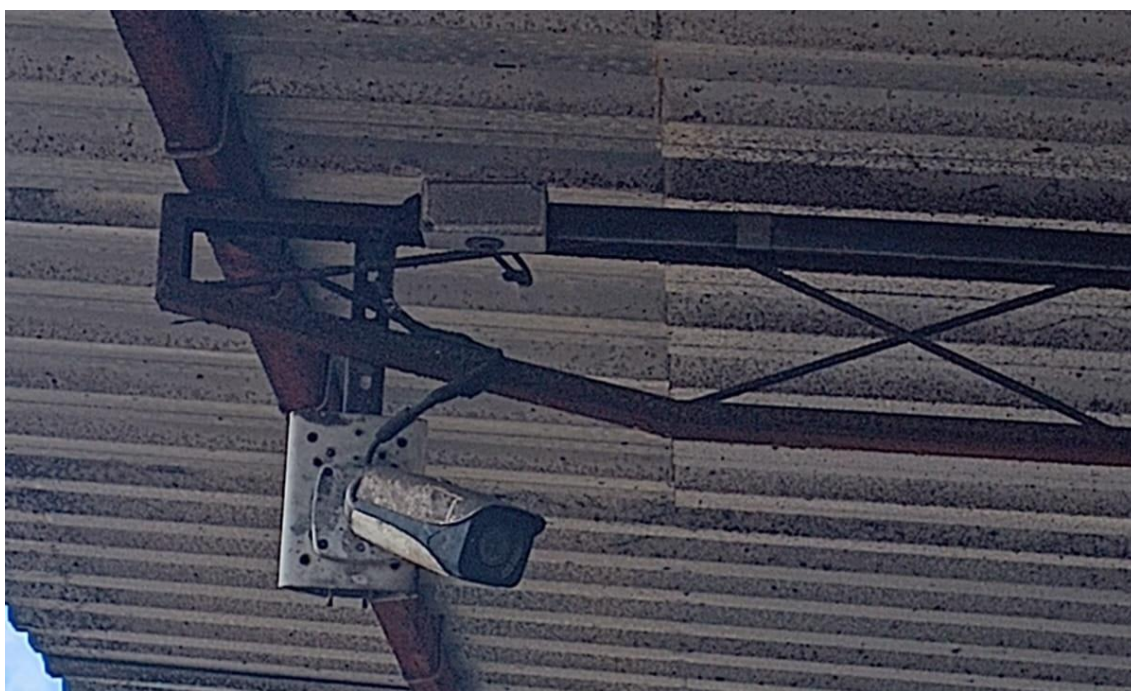
Foto 9-35: Câmera digital instalada de forma precária e sem conservação na estação Cabo – Linha Sul Diesel

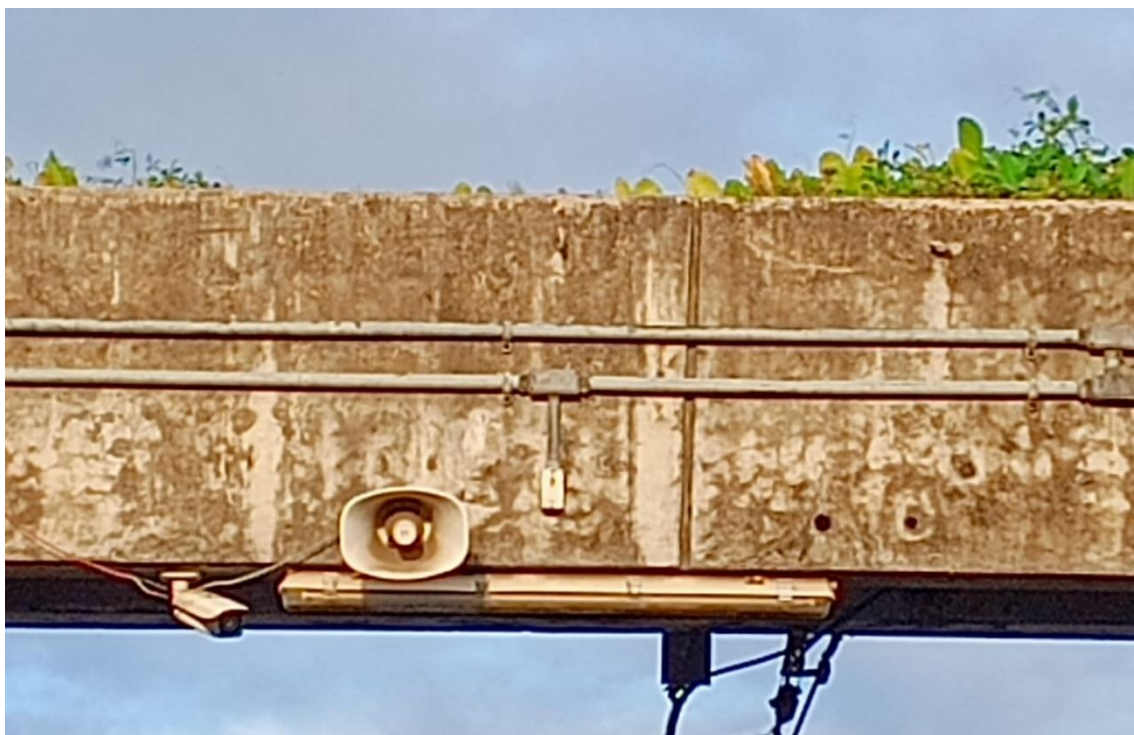
Os equipamentos de CFTV sofreram e vem sofrendo uma alta degradação devido a ação de intempéries. Em algumas estações, houve quedas das estruturas de telhado e muitas câmeras estão expostas à chuva, sol, umidade e demais intempéries.

Foto 9-36: Câmera digital exposta a intempéries devido à queda de telhado – Estação Joana Bezerra

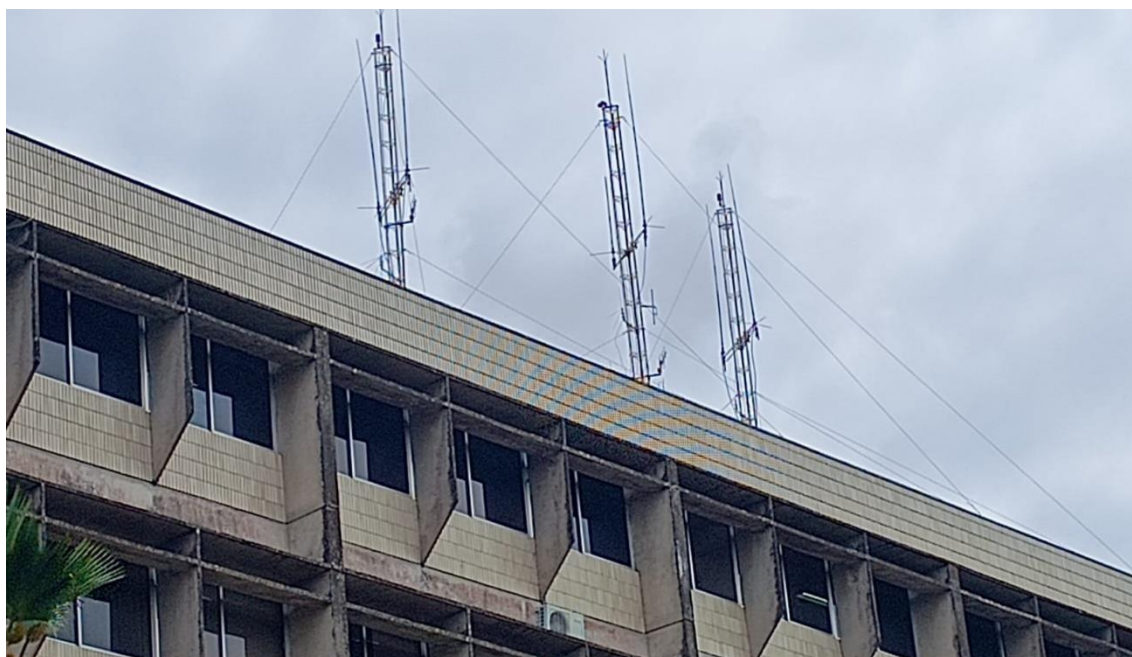
Foto 9-38: Parque de antenas: cobertura do edifício sede da CBTU/STU Recife

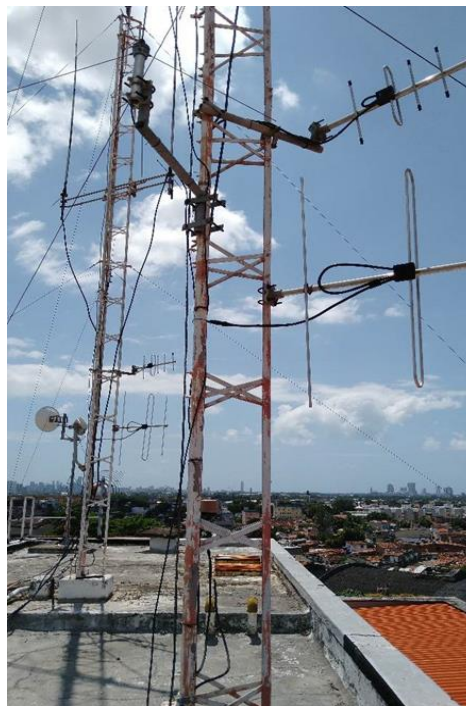
Foto 9-40: Parque de antenas: coberta do edifício sede da CBTU/STU Recife

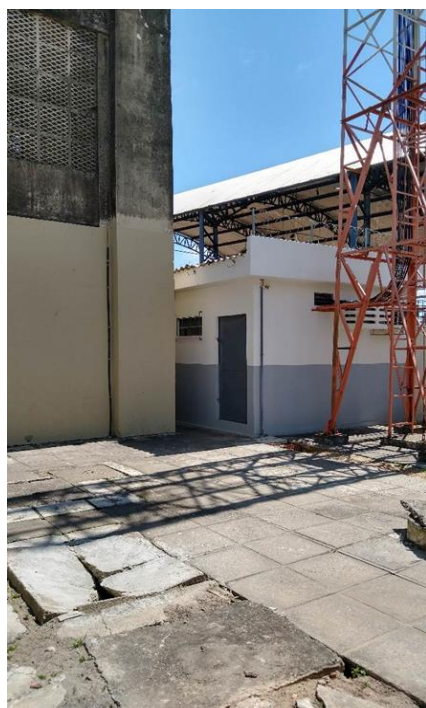
Foto 9-41: Site Ibura: Repetidoras do Sistema de Radiocomunicação

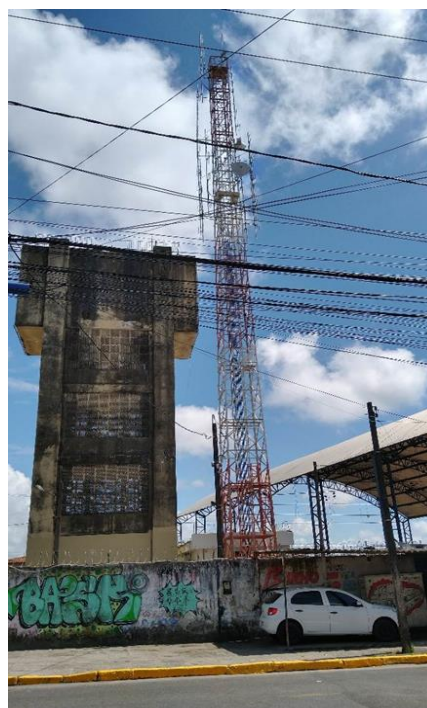
Foto 9-42: Torre Metálica / Antenas das estações repetidoras

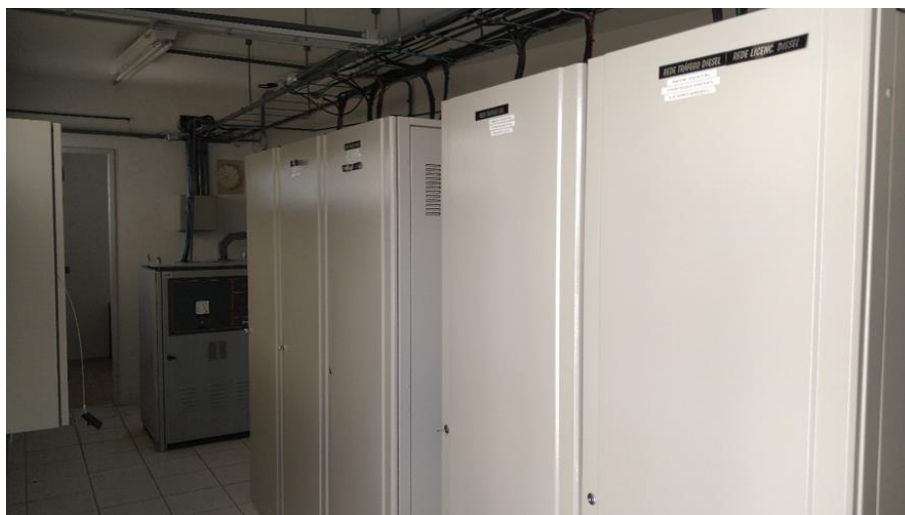
Foto 9-43: Vista frontal dos bastidores de equipamentos do Site Ibura

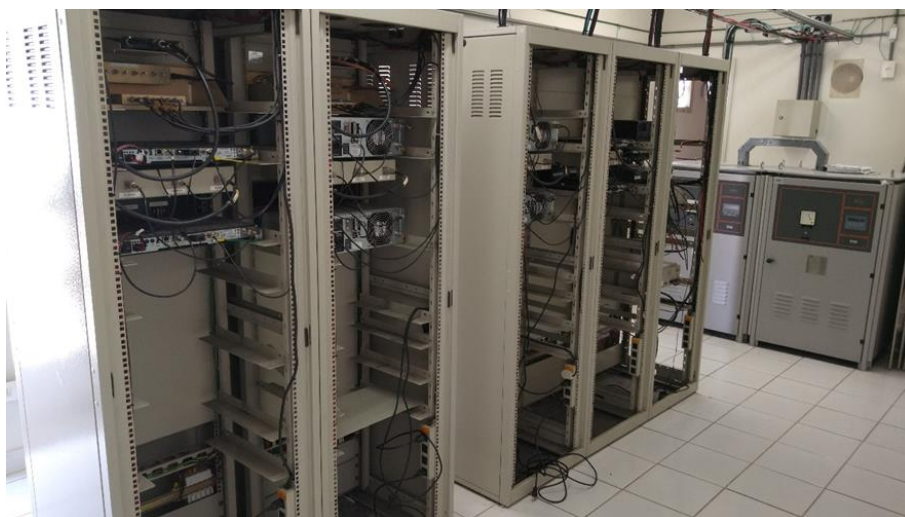
Foto 9-44: Vista traseira dos bastidores de equipamentos do Site Ibura. Ao fundo No-Break

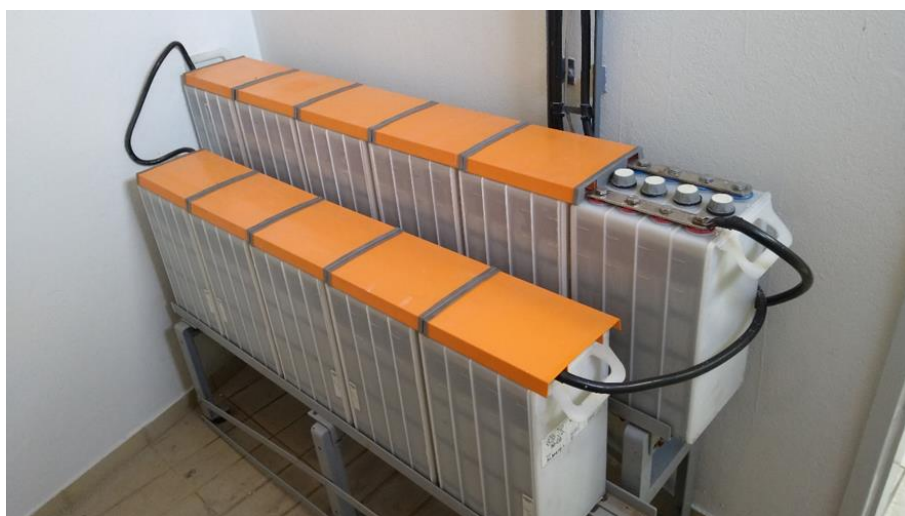
Foto 9-45: Banco de Baterias do Site Ibura

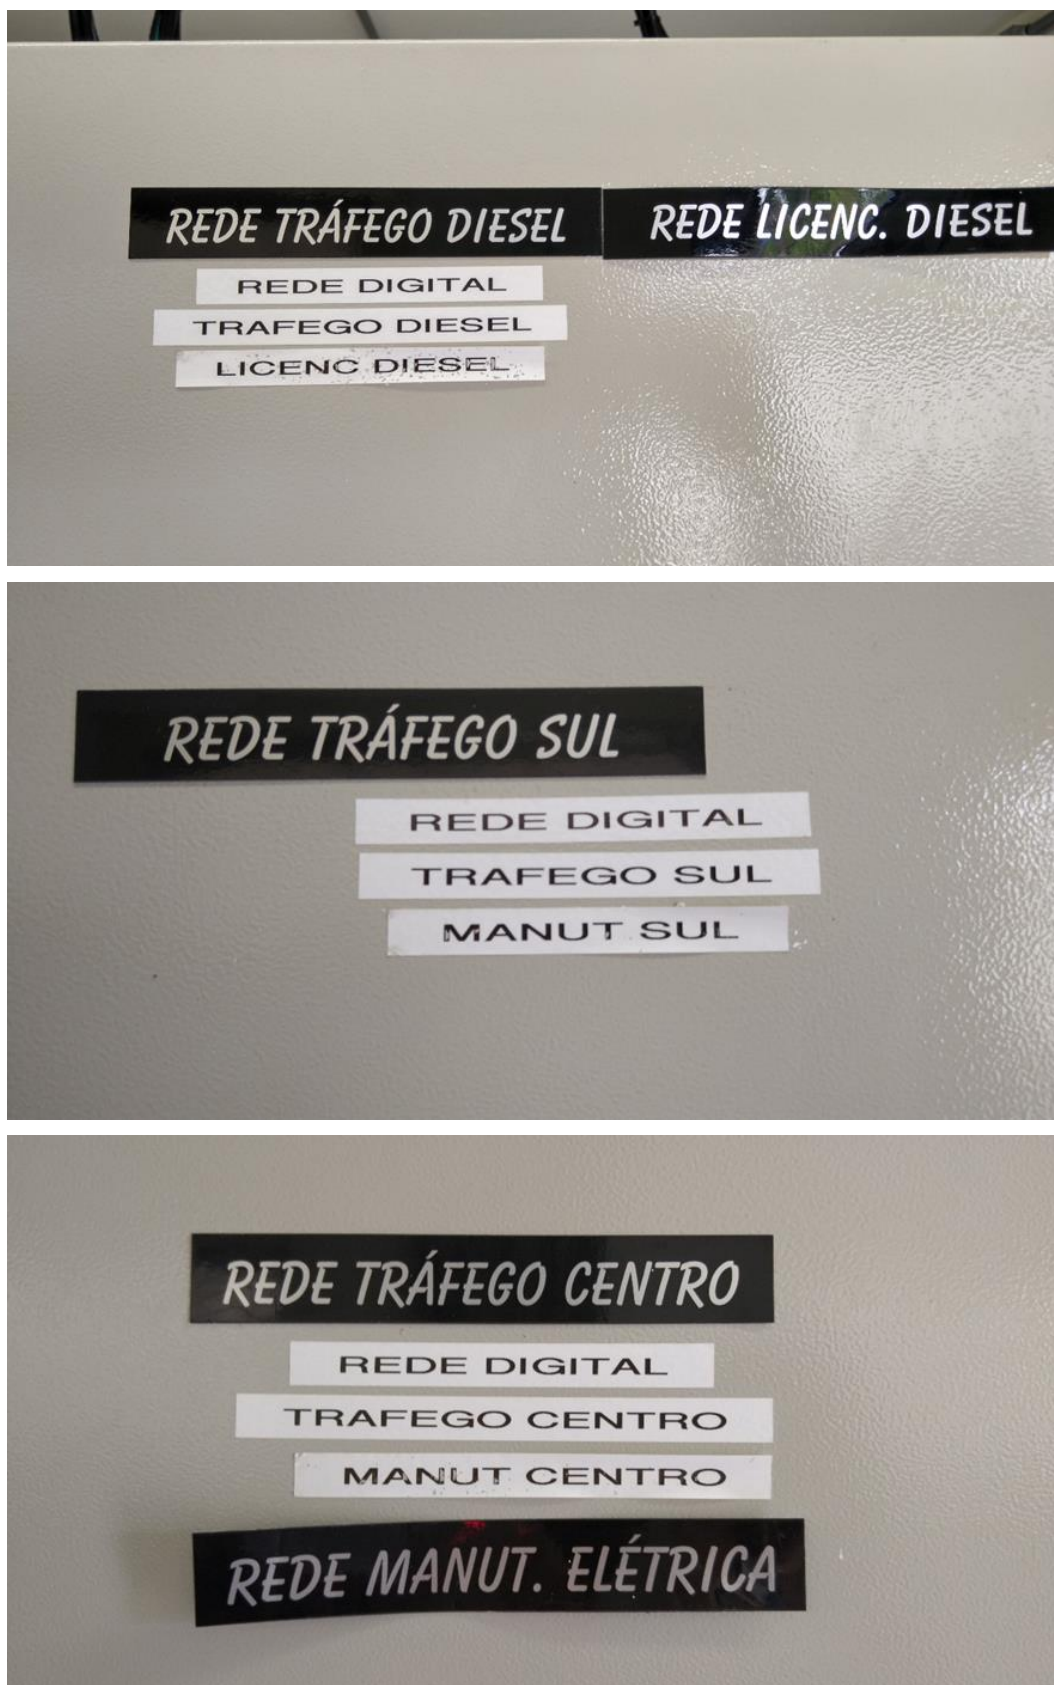
Foto 9-46: Site Ibura: Identificação das repetidoras, nos bastidores

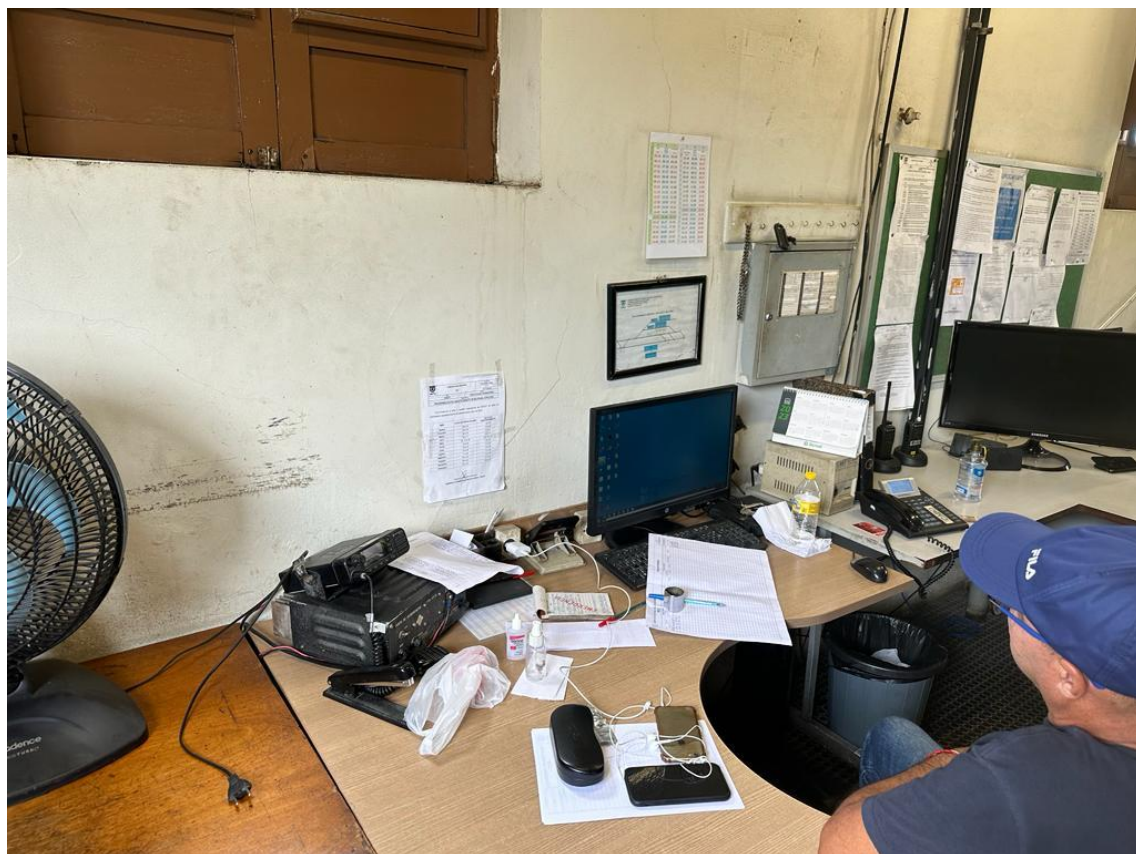
Foto 9-47: Rádio instalado na SCO da Estação Cabo – Linha Sul Diesel

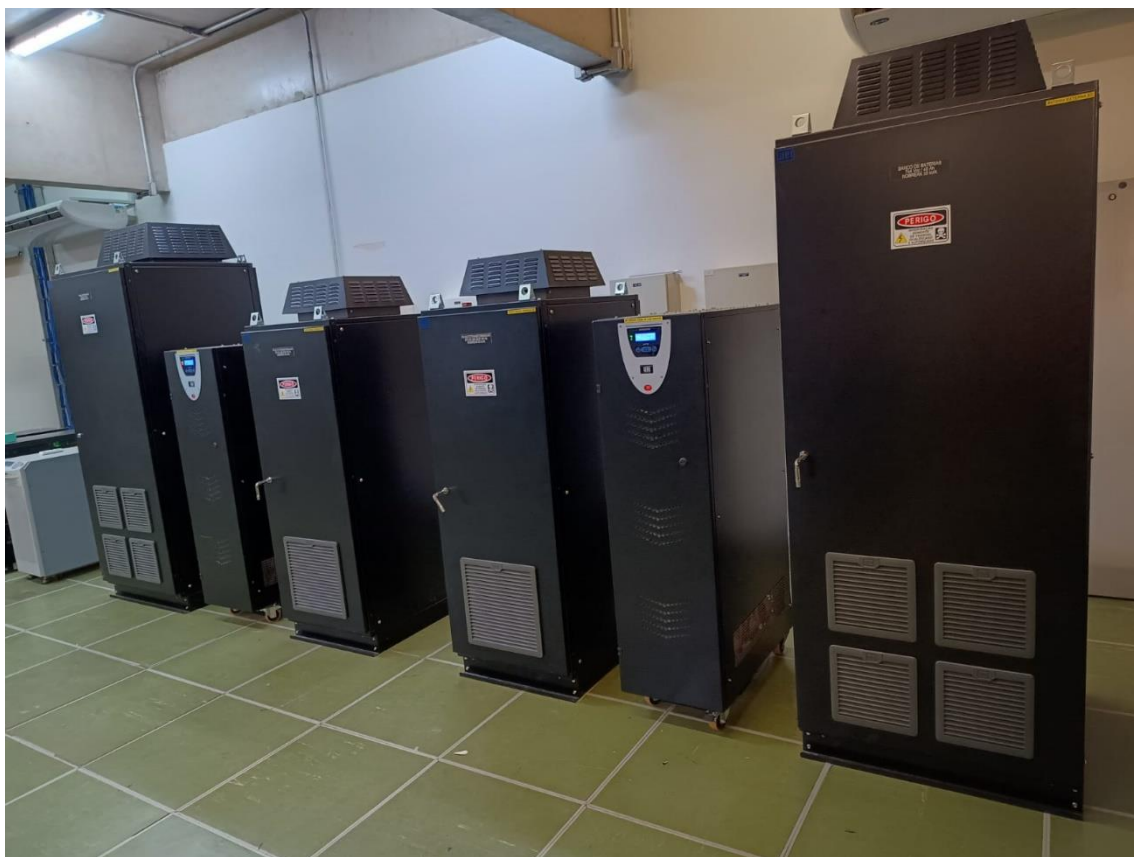
Foto 9-48: UPS e Banco de Baterias: Sala de Telecom – CCO

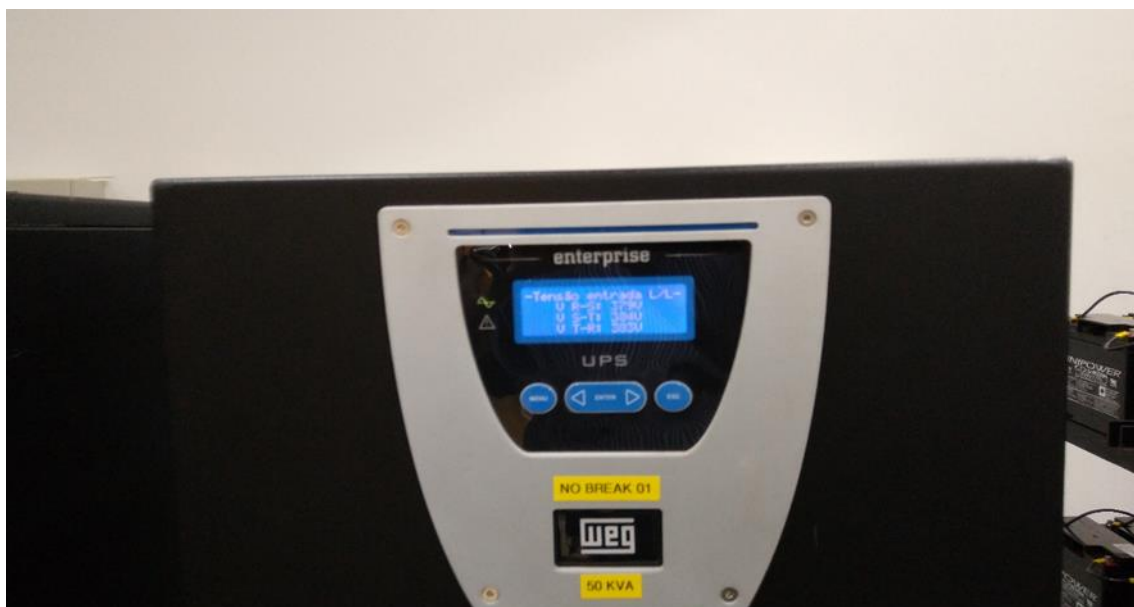
Foto 9-49: No-break: Sala de Telecom – CCO

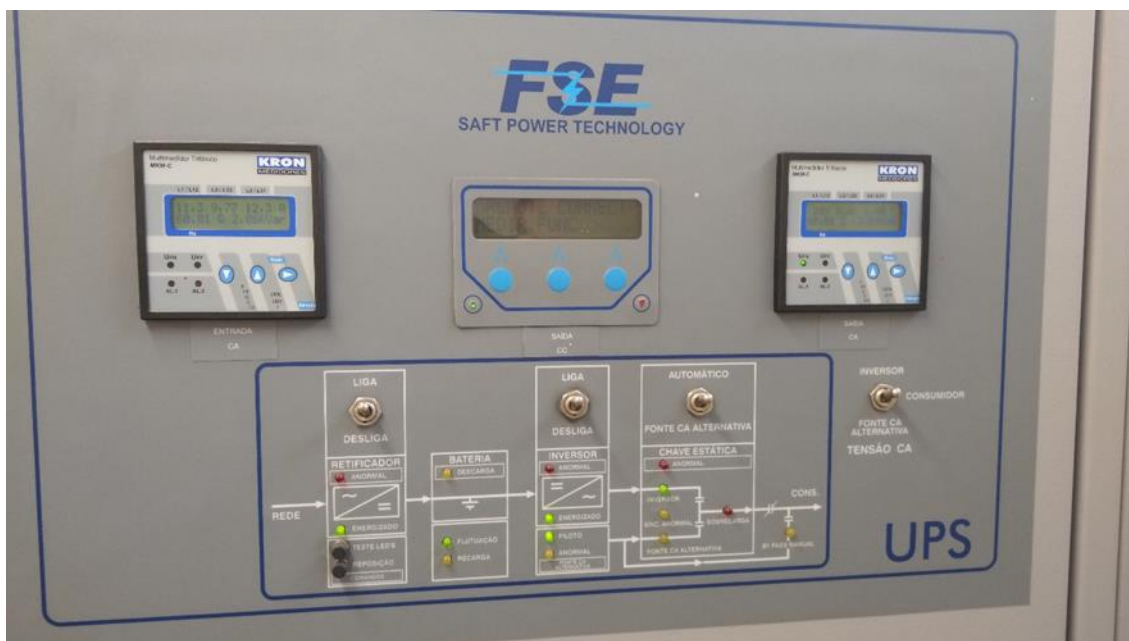
Foto 9-50: Painel de UPS: Estação Cajueiro Seco

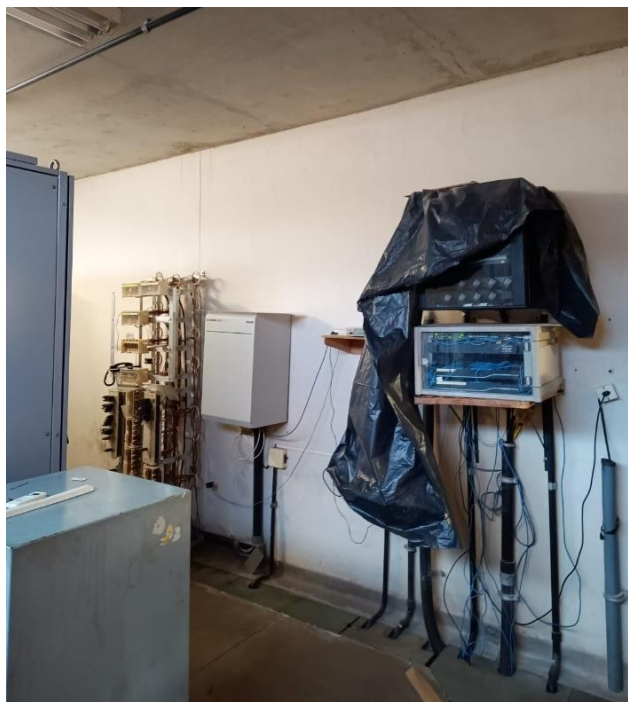
De forma geral, diversas instalações dos equipamentos de telecomunicações são precárias e em ambientes inadequados, expostos a infiltrações, intempéries e infestação de pombos e roedores.

Foto 9-54: Equipamento coberto com plástico devido à ação de goteiras

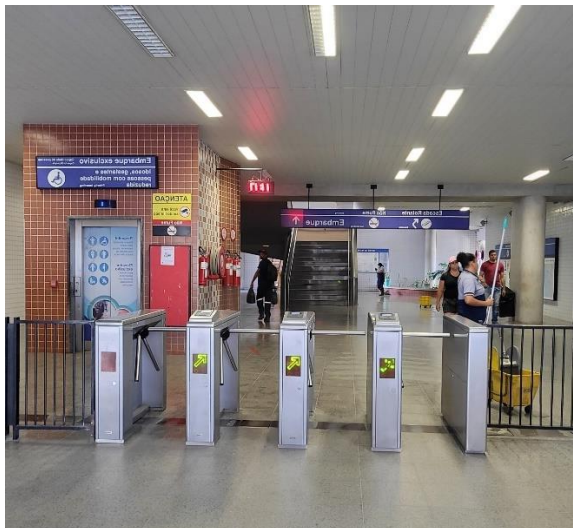
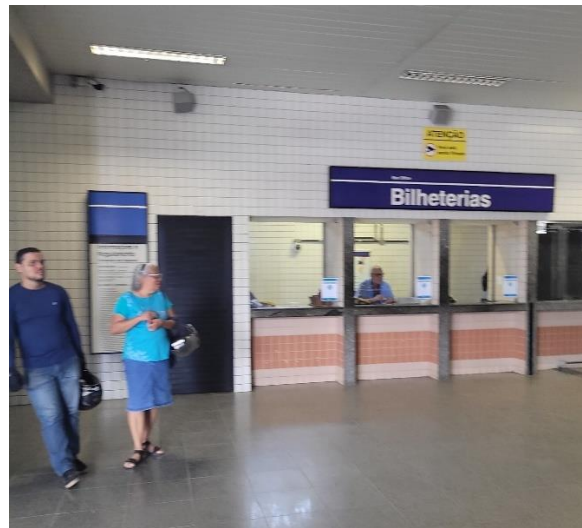
Foto 10-1: Linha de Bloqueios e Bilheteria: Estação Antônio Falcão

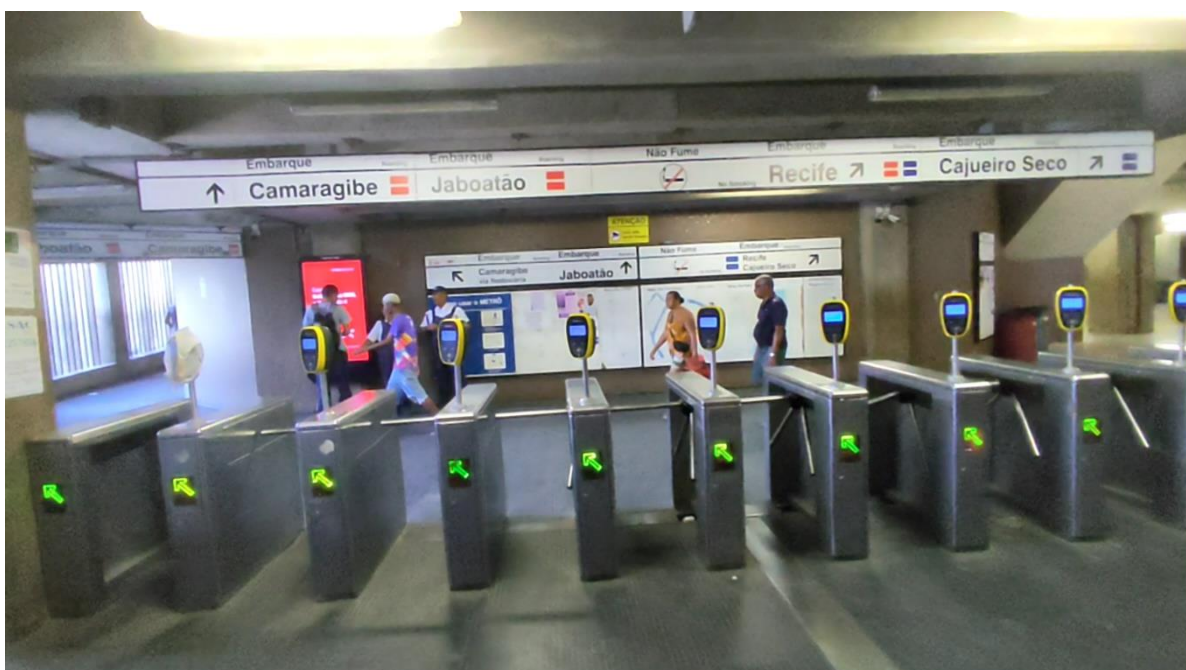
Foto 10-2: Linha de Bloqueios e Bilheteria: Estação Joana Bezerra

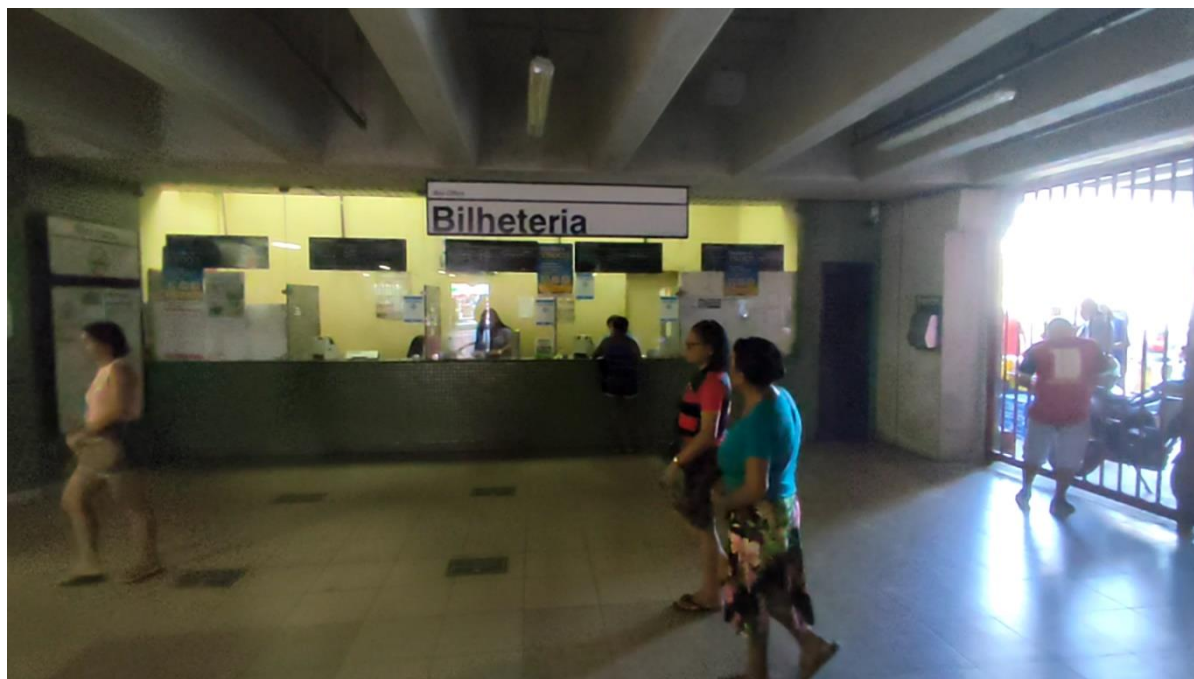
Foto 10-3: Bilheteria: Estação Joana Bezerra

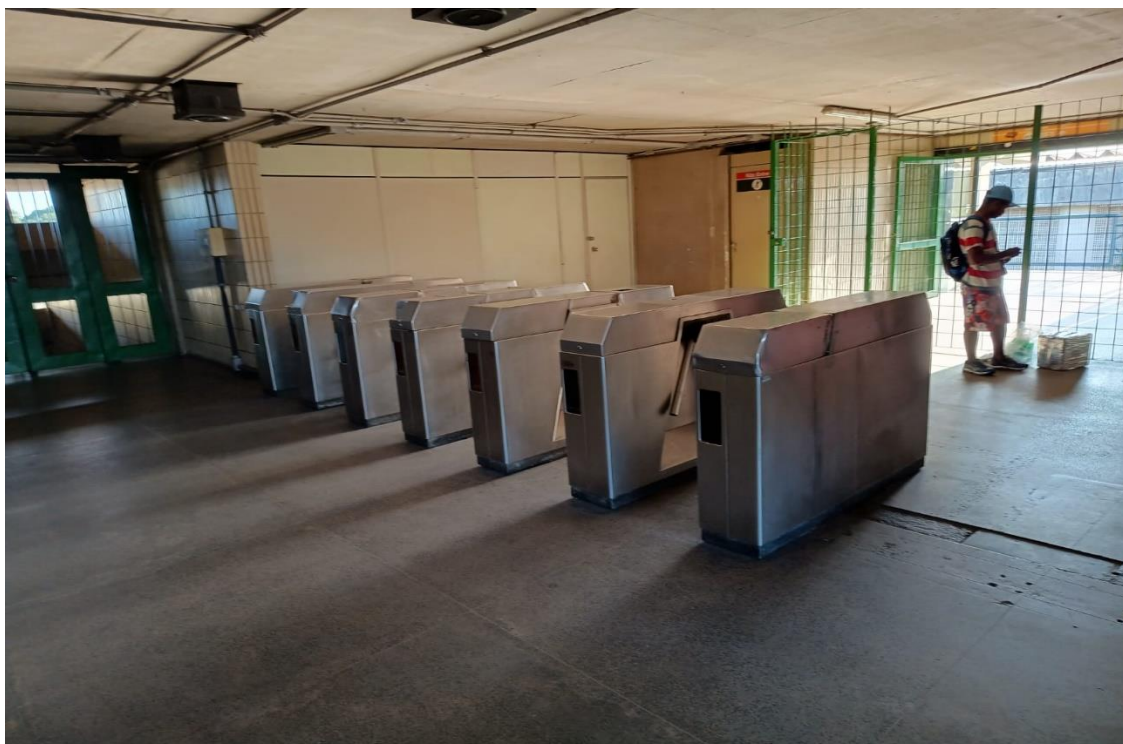
Foto 10-7: Linha de bloqueio desativada e acesso ao Terminal Integrado de Passageiros – Estação Rodoviária

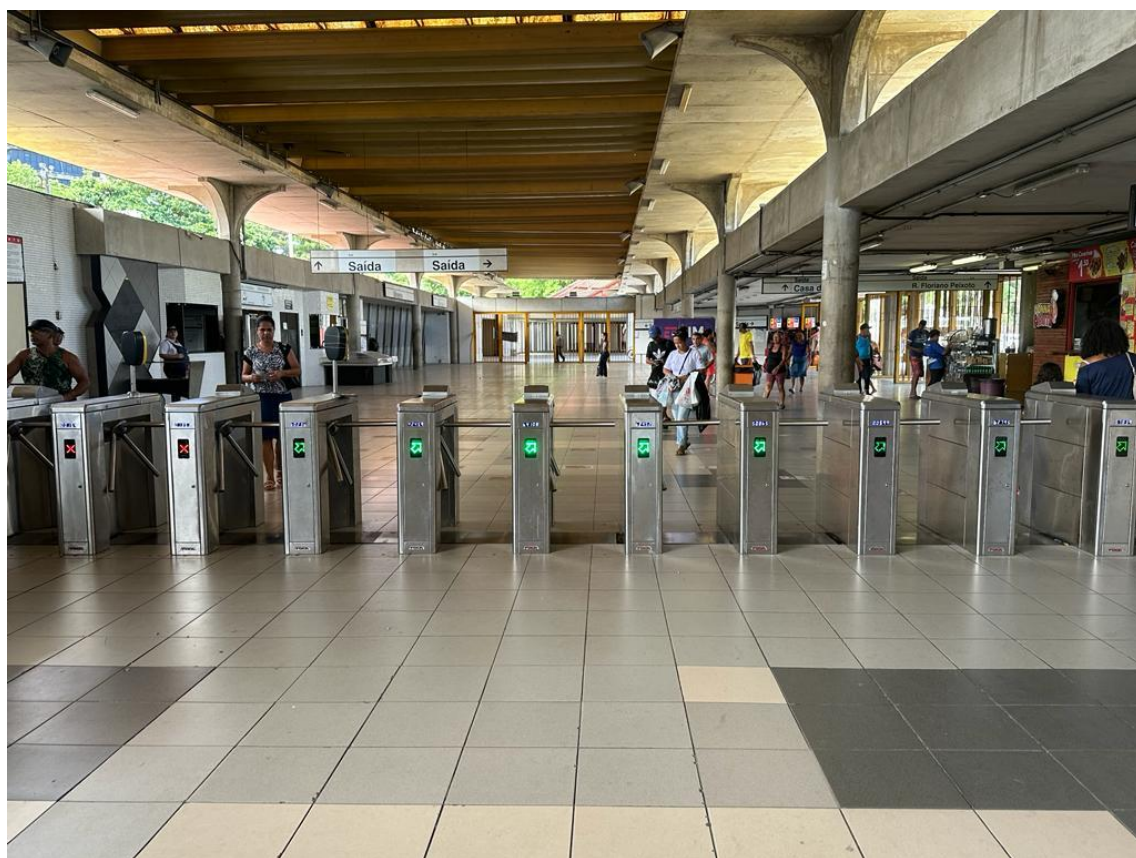
Foto 10-8: Novos bloqueios FOCA em substituição aos antigos WOLPAC – Estação Recife

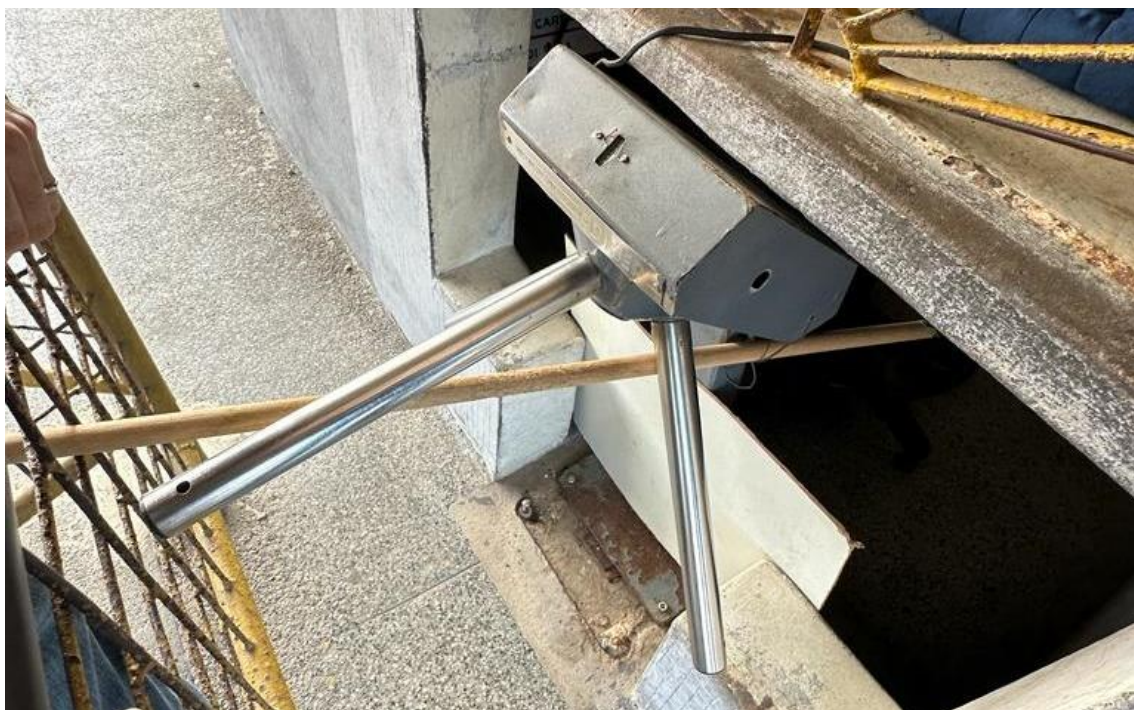
Foto 10-10: Cabo de vassoura sendo utilizado para liberação manual do tripé de acesso – Estação Pontezinha

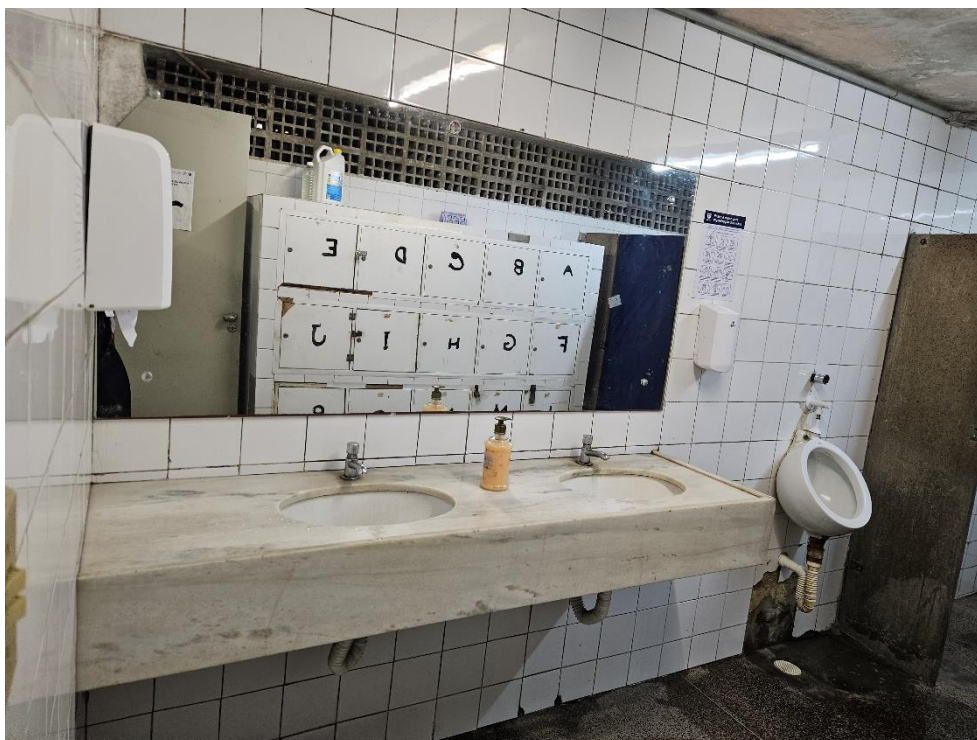
Foto 11-20: Transporte e Limpeza – Revestimentos de piso, forro e parede necessitam de reparos

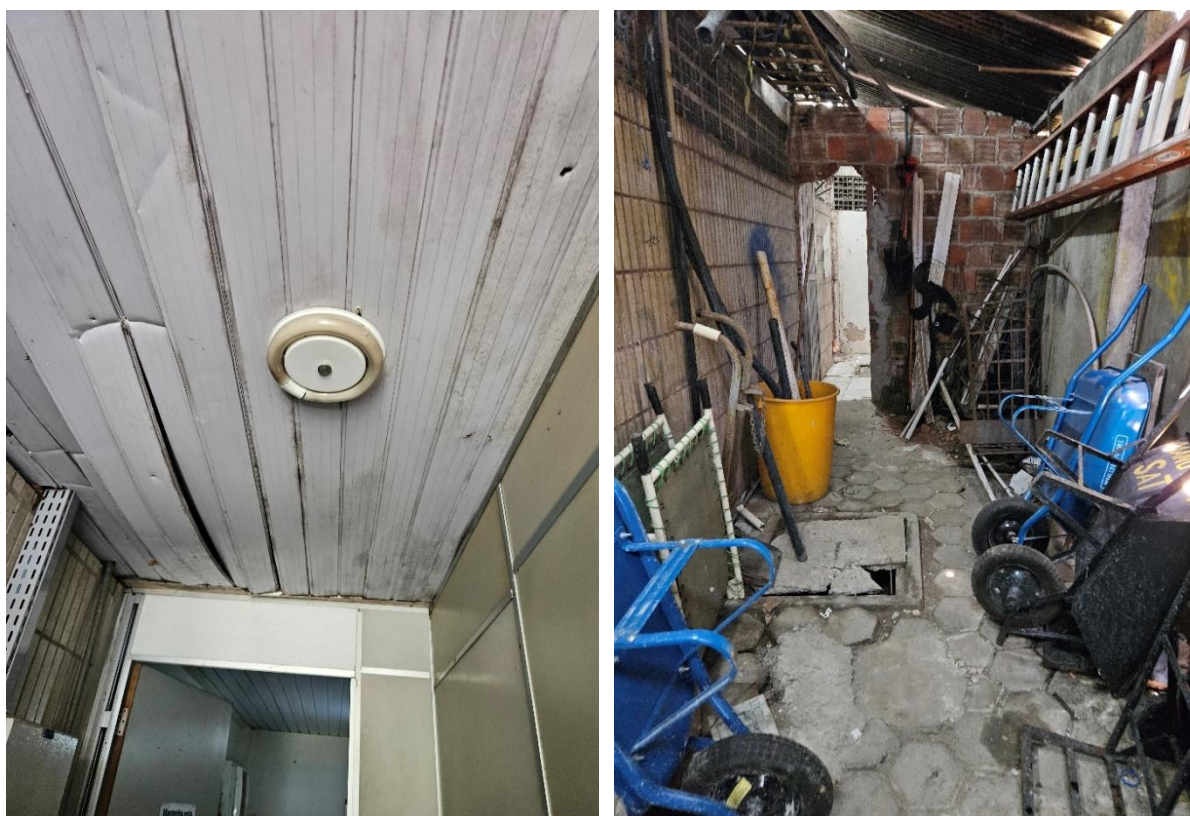
3.1	Paredes	2	Necessidade de Pintura, infiltrações, revestimentos cerâmicos faltantes
3.2	Pisos	2	Algumas placas faltantes
3.3	Esquadrias	3	
3.4	Teto/Forro	2	Algumas placas faltantes, deformadas

Foto 11-21: Transporte e Limpeza – Revestimentos de piso, forro e parede necessitam de reparos

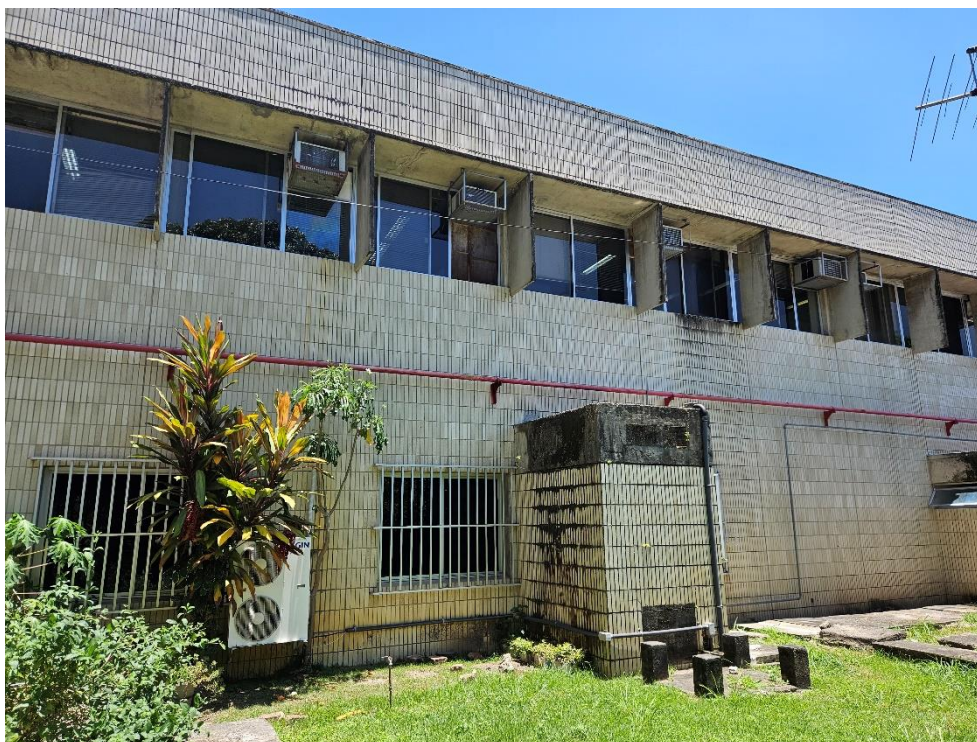
Foto 11-26: Prédio Administrativo – Revestimento cerâmico e de concreto necessitam de tratamento

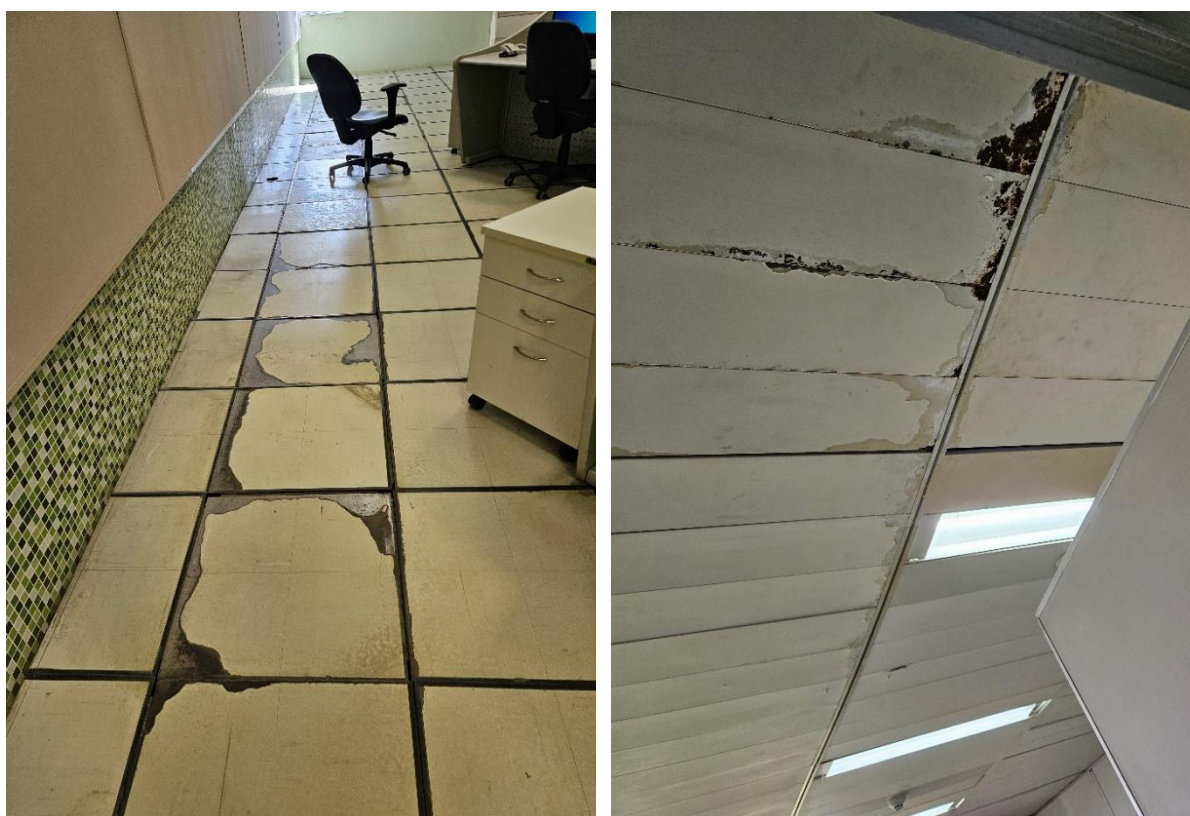
Foto 11-27: Pisos, Divisórias e Forros danificados

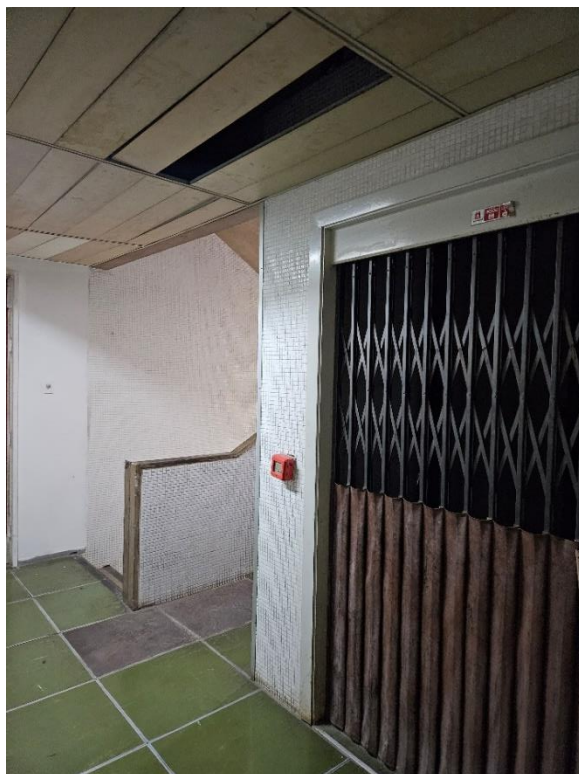
Foto 11-30: Elevador de serviço paralisado

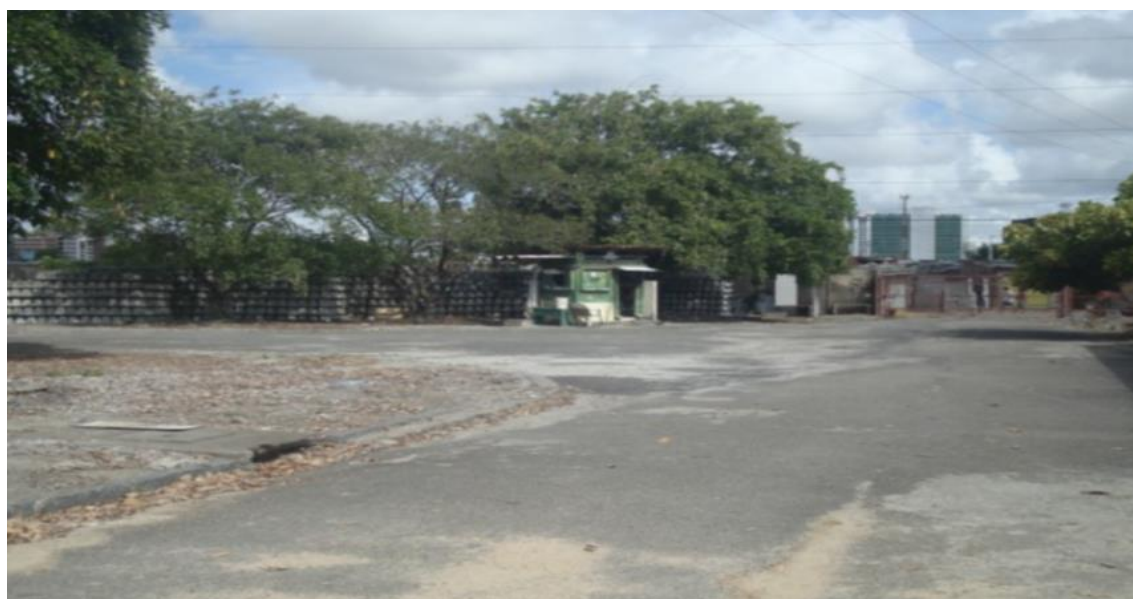
Foto 12-4: Acesso Rodoviário à OPR (ao fundo, portão de acesso em meio a ocupações irregulares, tornando o acesso por demais perigoso)

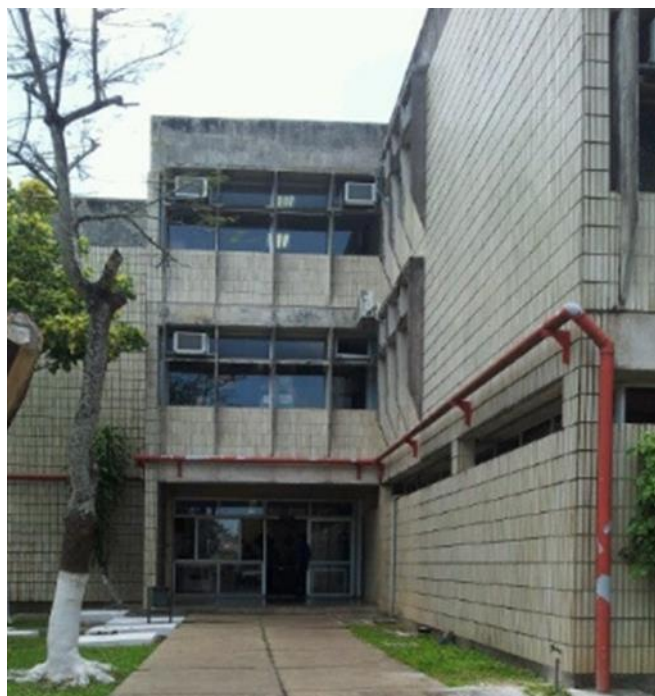
Foto 12-32: Fachada do Bloco 1, precisando de lavagem e impermeabilização

As edificações em geral precisam de lavagem e impermeabilização das fachadas, recuperação estrutural, recuperação de cobertas, como pode ser visto nas fotos abaixo.

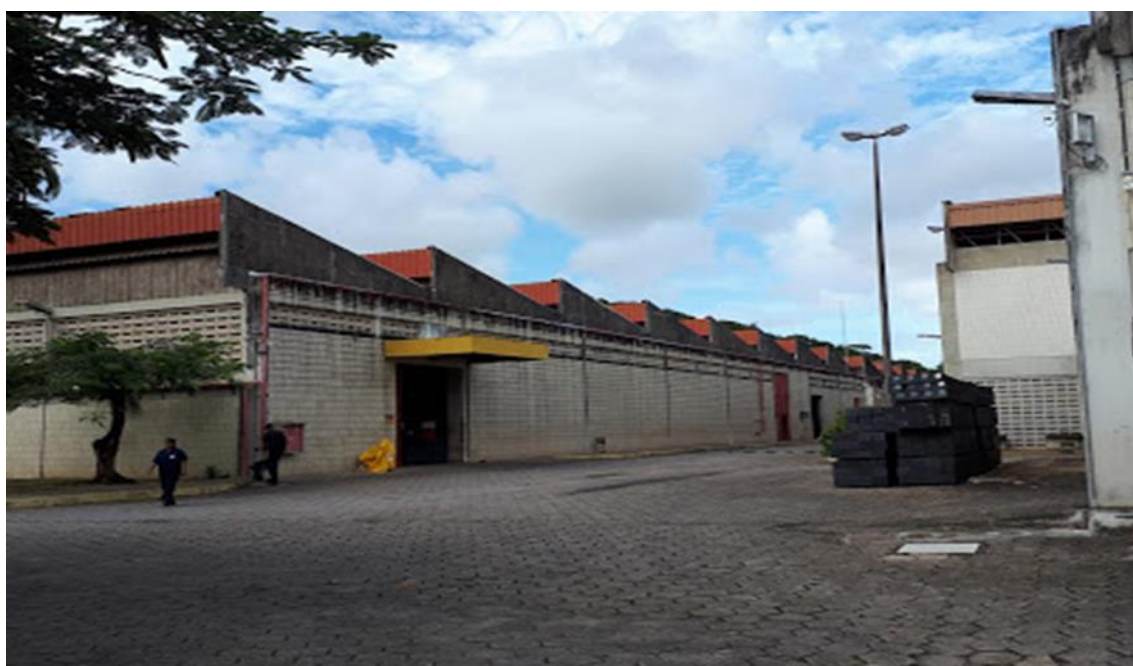
Foto 12-34: Fachada do Bloco 3, precisando de lavagem e impermeabilização

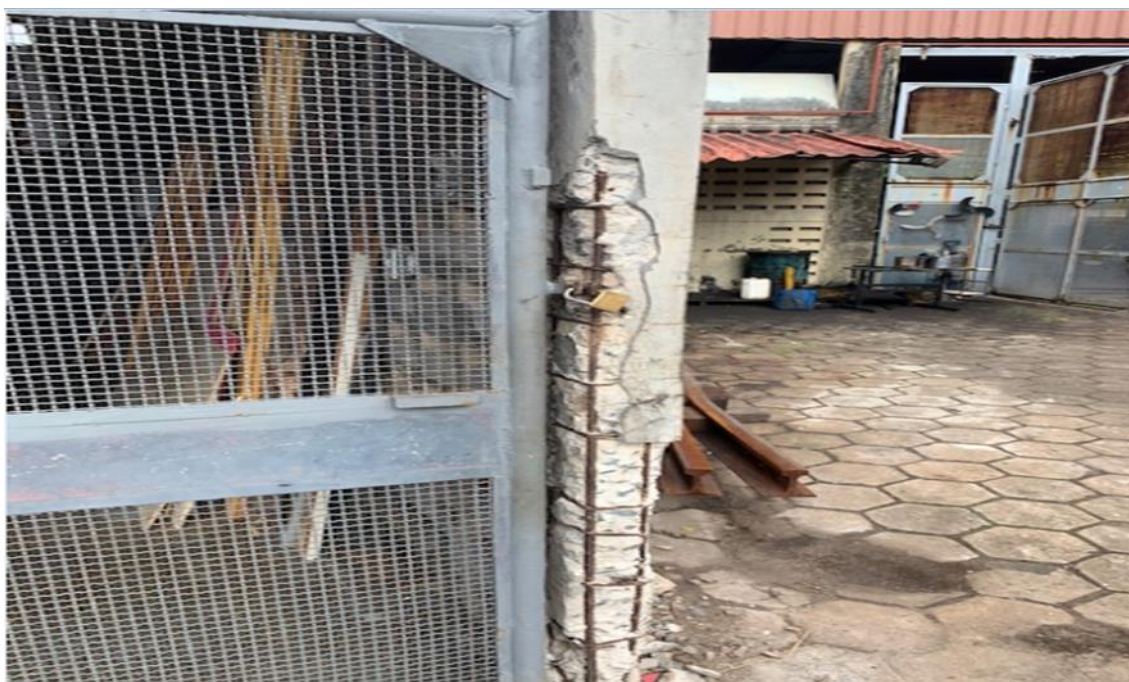
Foto 12-36: Ferragem Oxidada em Pilar no Anexo do Bloco 3 – Base de Manutenção

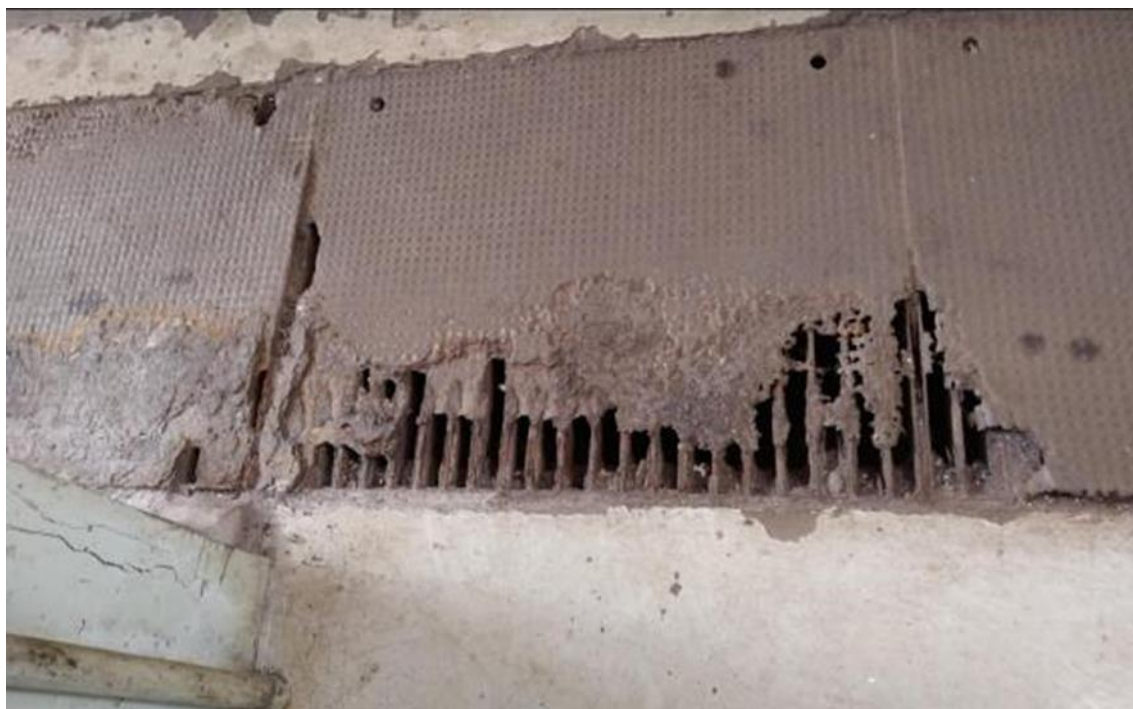
Foto 12-37: Tampa de Canaleta no Bloco 4 Oxidada
