**- Estudo de Outorga de Concessão do Transporte Ferroviário -
CBTU - STU Recife/PE**

RT01 - PARTE A

AVALIAÇÃO TÉCNICO OPERACIONAL

INVENTÁRIO

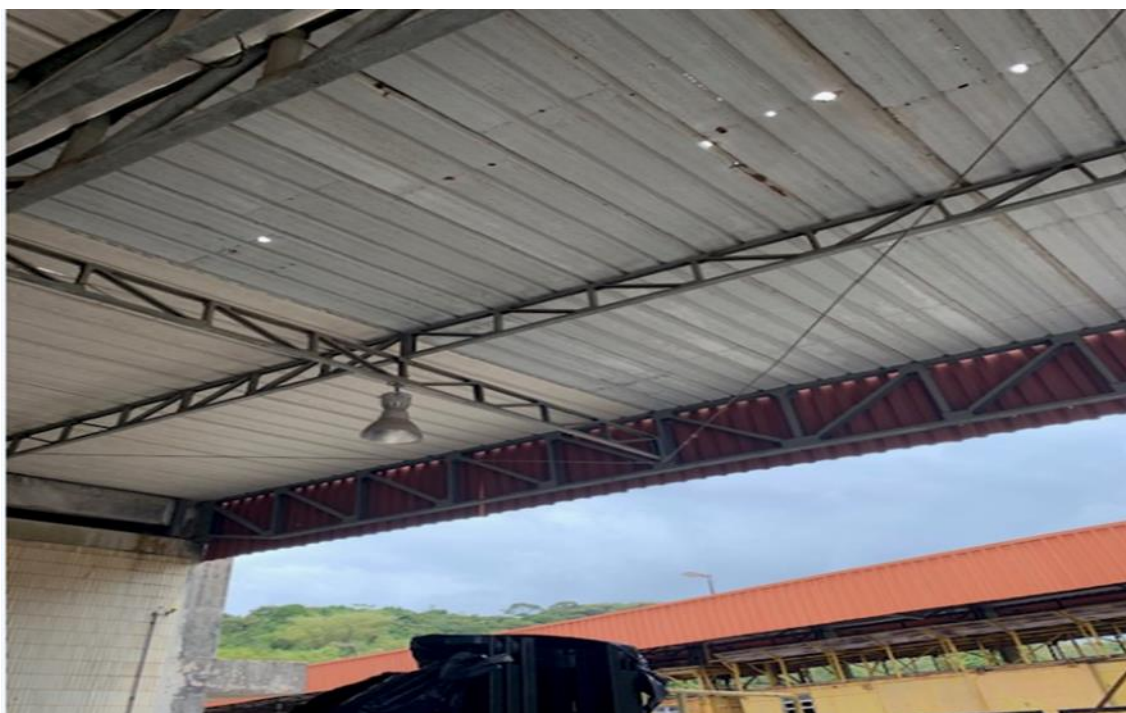
Foto 12-40: Cobertura em estado precário

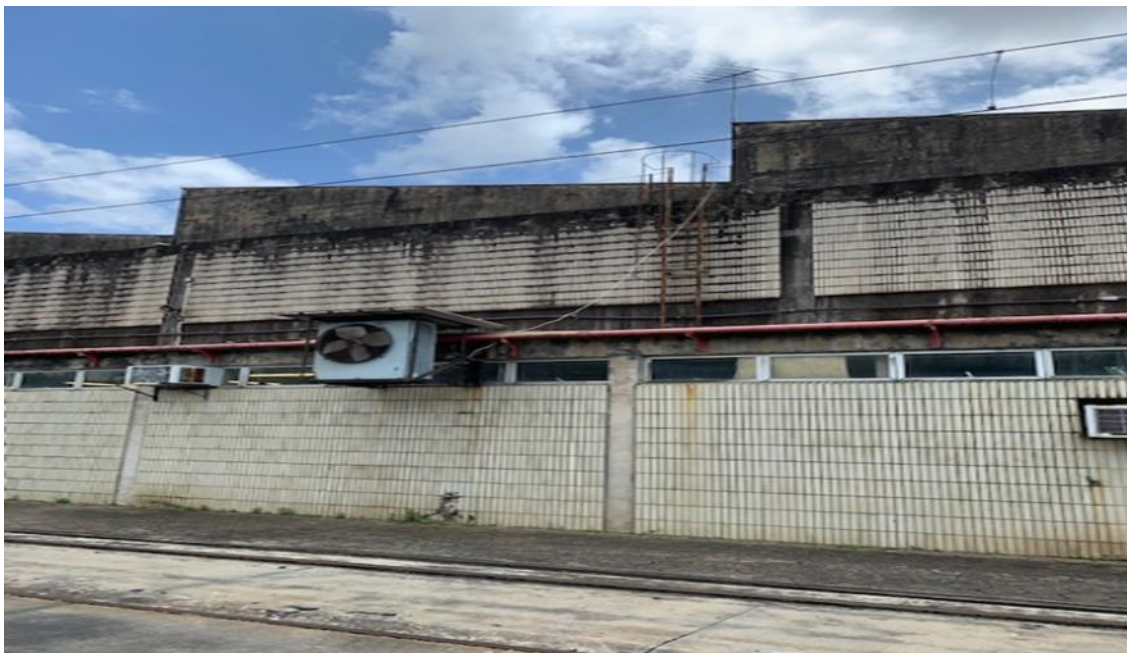
Foto 12-41: Fachada do Bloco 4 precisando de lavagem e impermeabilização

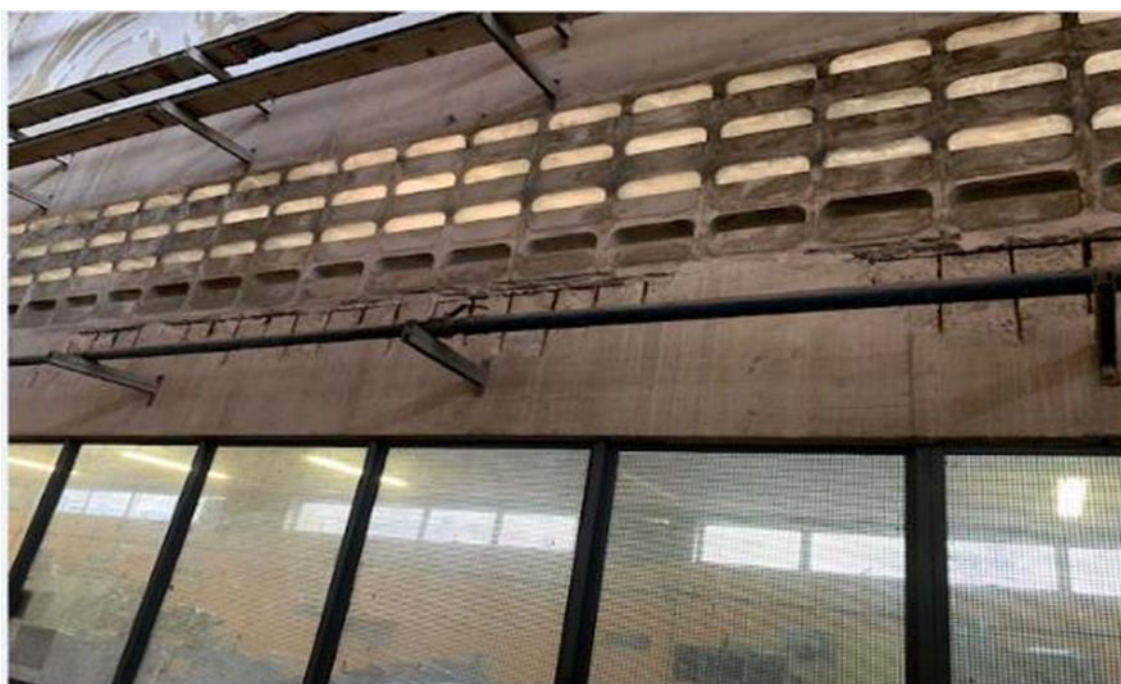
Foto 12-42: Viga no Bloco 4 com ferragem oxidada

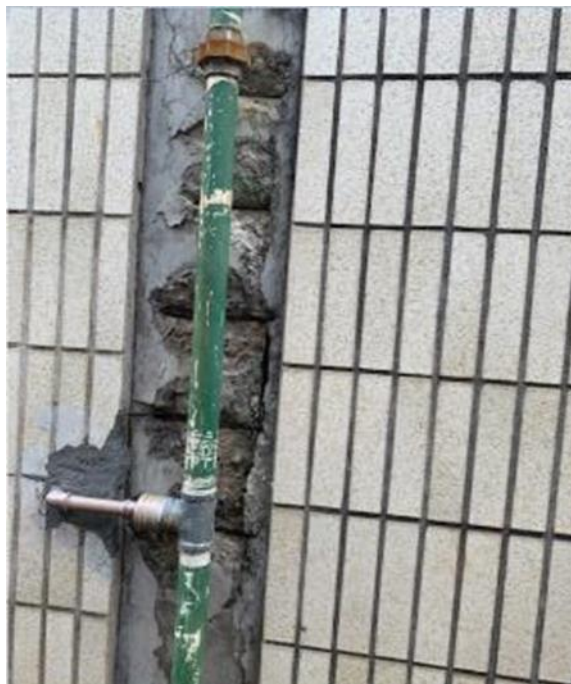
Foto 12-43: Coluna com ferragens expostas e oxidadas - lado sul do Bloco 4

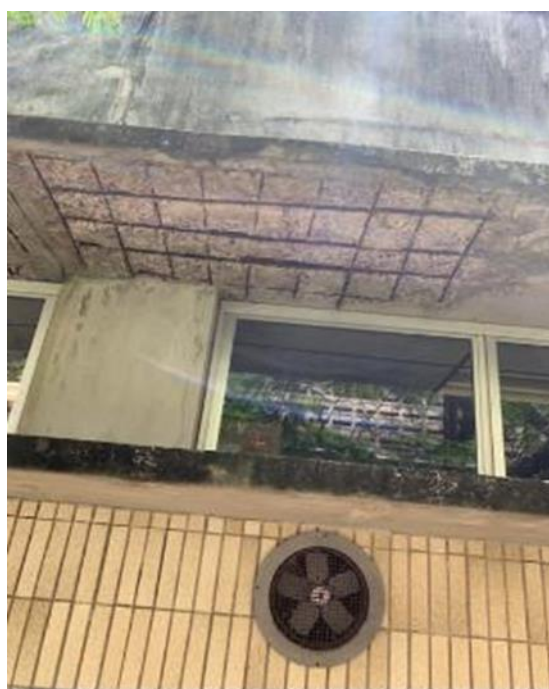
Foto 12-44: Ferragem exposta e oxidada em marquise do Bloco 5 – Laboratório de Eletrônica

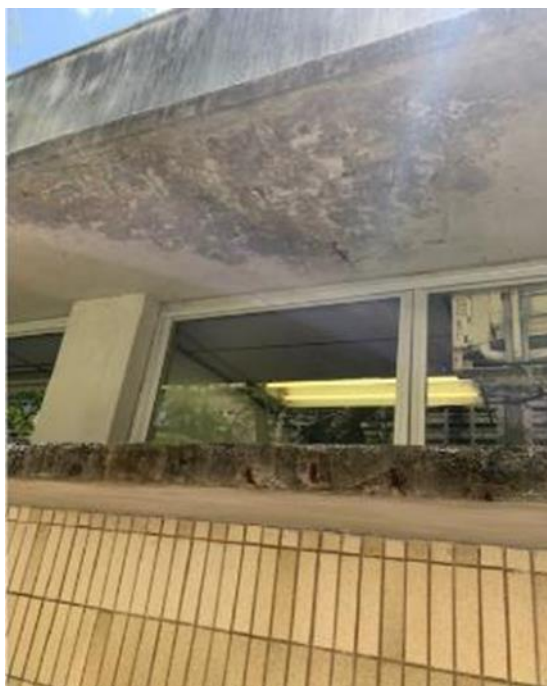
Foto 12-45: Ferragem oxidada em laje do Bloco 5 – Laboratório de Eletrônica

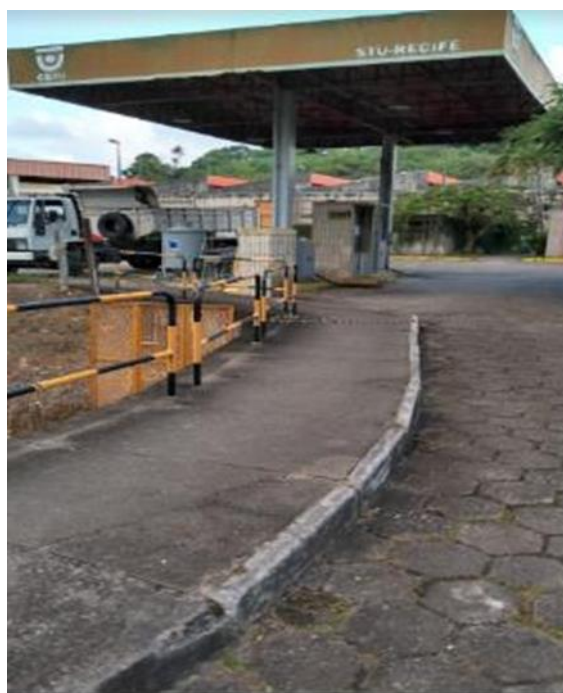
Foto 12-46: Cobertura do Bloco 10, Posto de Gasolina em situação precária

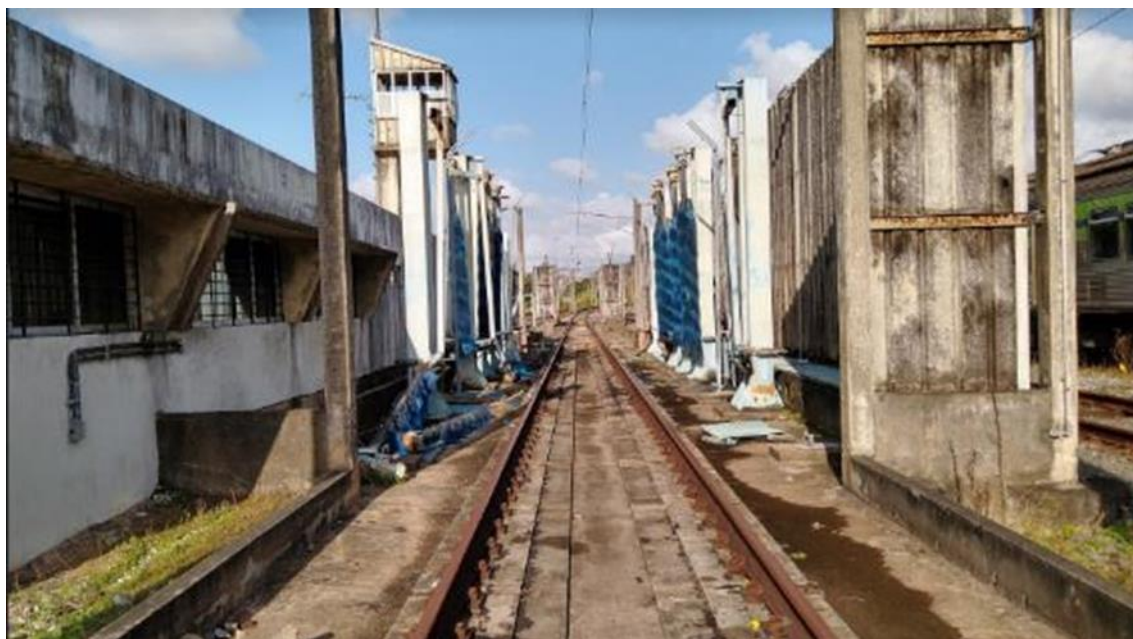
Foto 12-47: Bloco 11 – Máquina de lavar trens inoperante e parcialmente desmontada

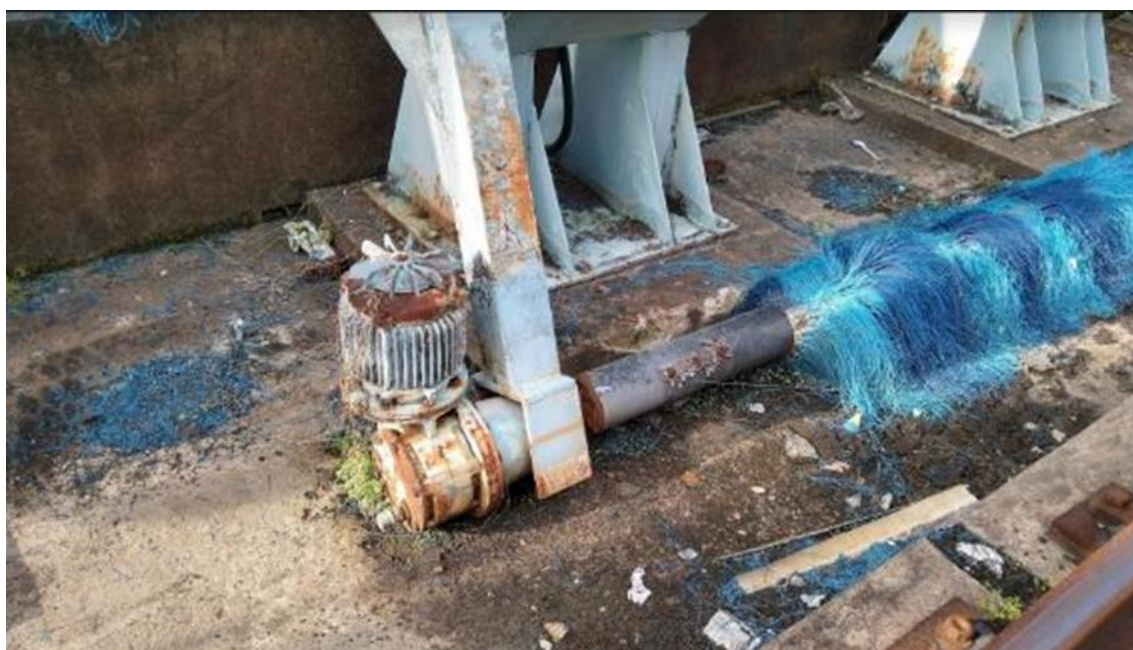
Foto 12-48: Bloco 11 – Máquina de lavar trens inoperante e parcialmente desmontada

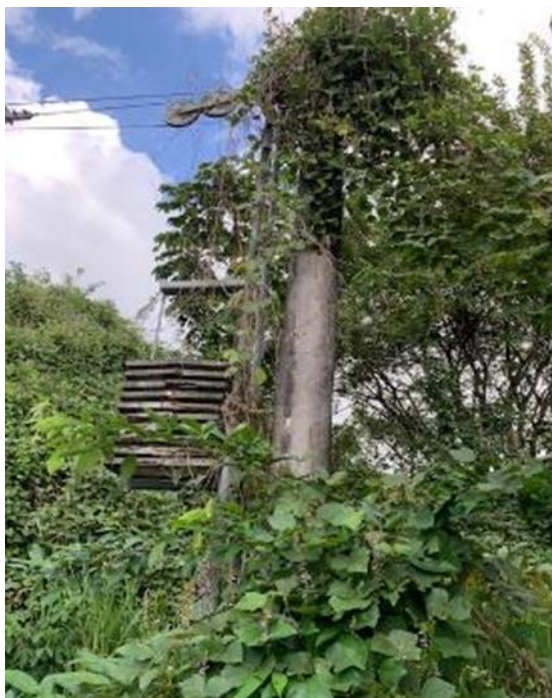
Foto 12-53: Falta de Roçada e Capinação

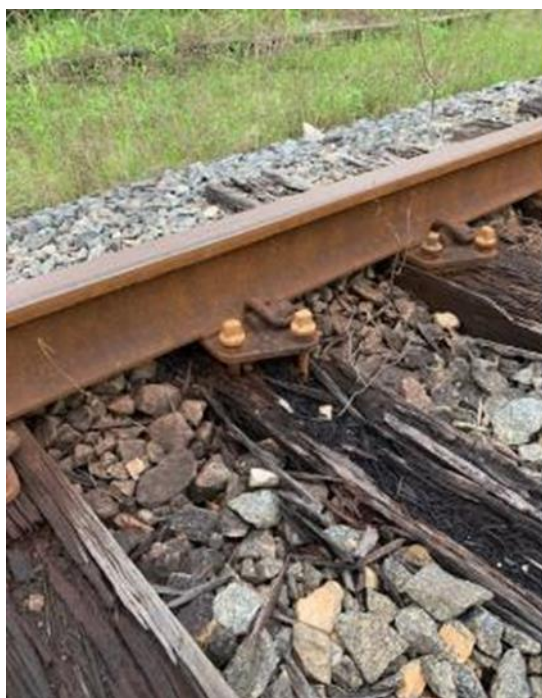
Foto 12-54: Dormentes de Madeira estragados

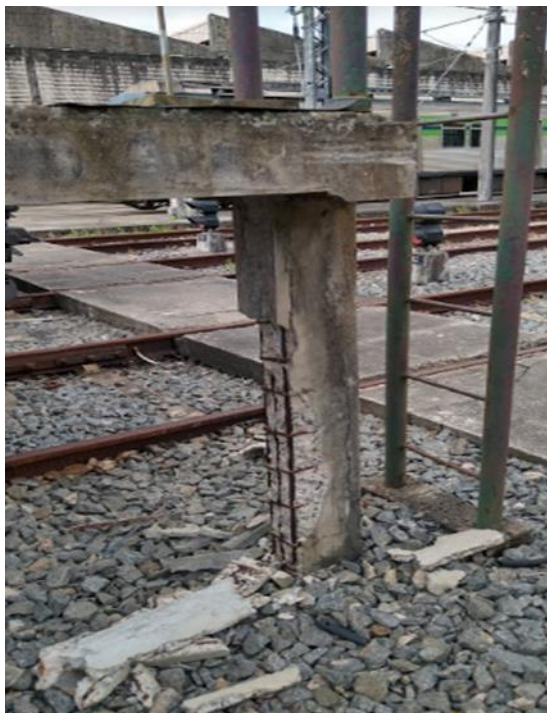
Foto 12-56: Coluna da Passarela de Pilotos, na Linha de Testes, com ferragens expostas e oxidadas

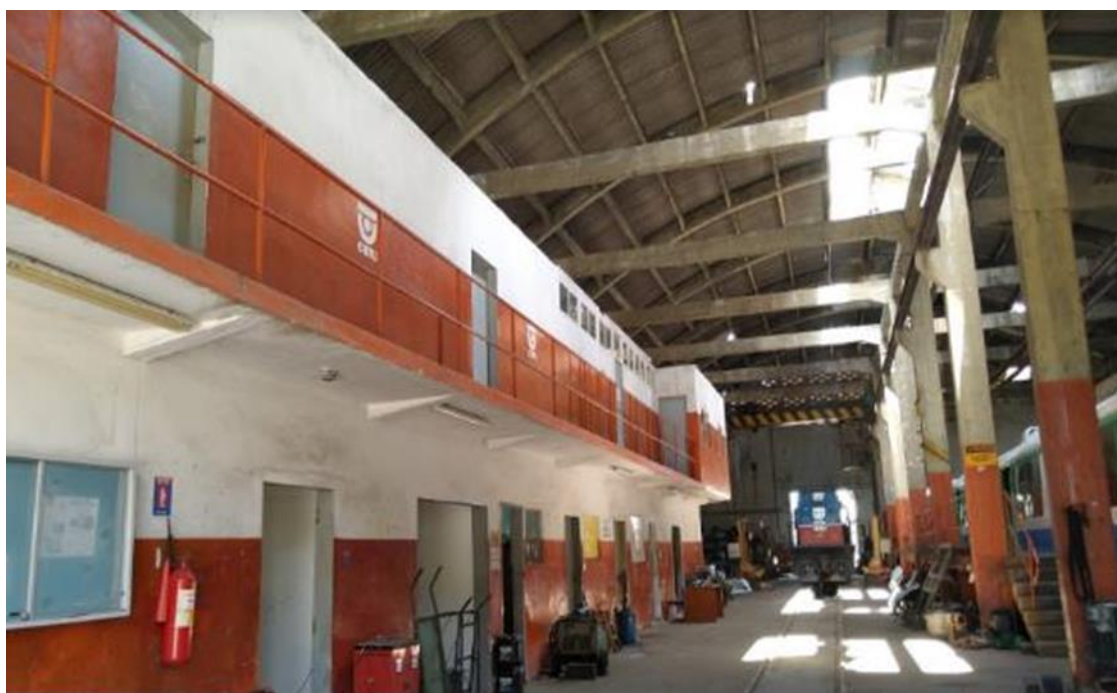
Foto 12-63: Cobertura Danificada

Na Oficina de Werneck algumas das edificações do pátio estão em estado de total abandono. O galpão hoje ocupado pela COLOC – CBTU/STU Recife apresenta um avançado estado de degradação. Necessita de completa recuperação estrutural, reforma de fachada, de cobertura e novas instalações elétricas e hidro sanitárias.

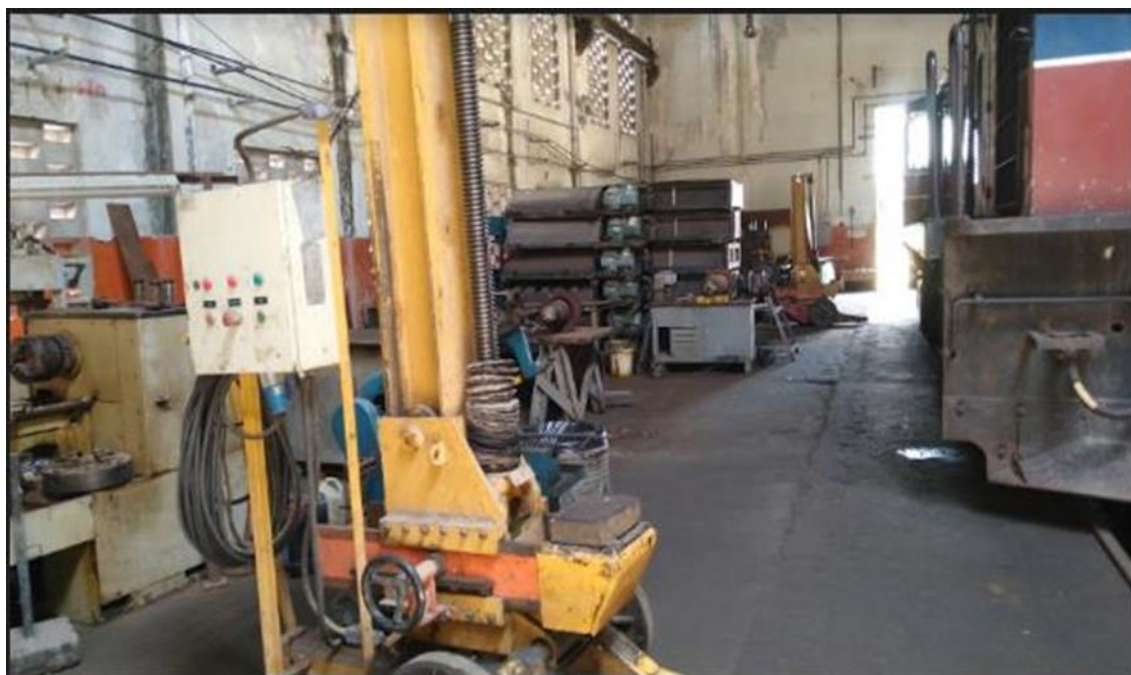
Foto 12-66: Piso Impregnado de Graxa e Óleo Lubrificante

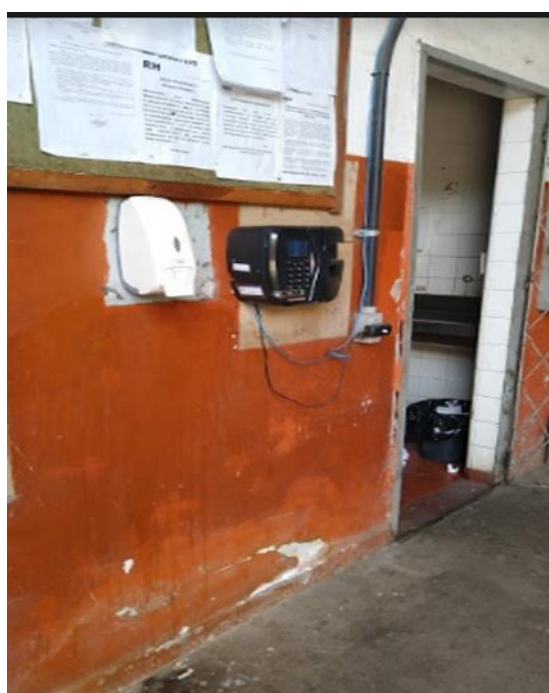
Foto 12-67: Instalações irregulares e fora de norma

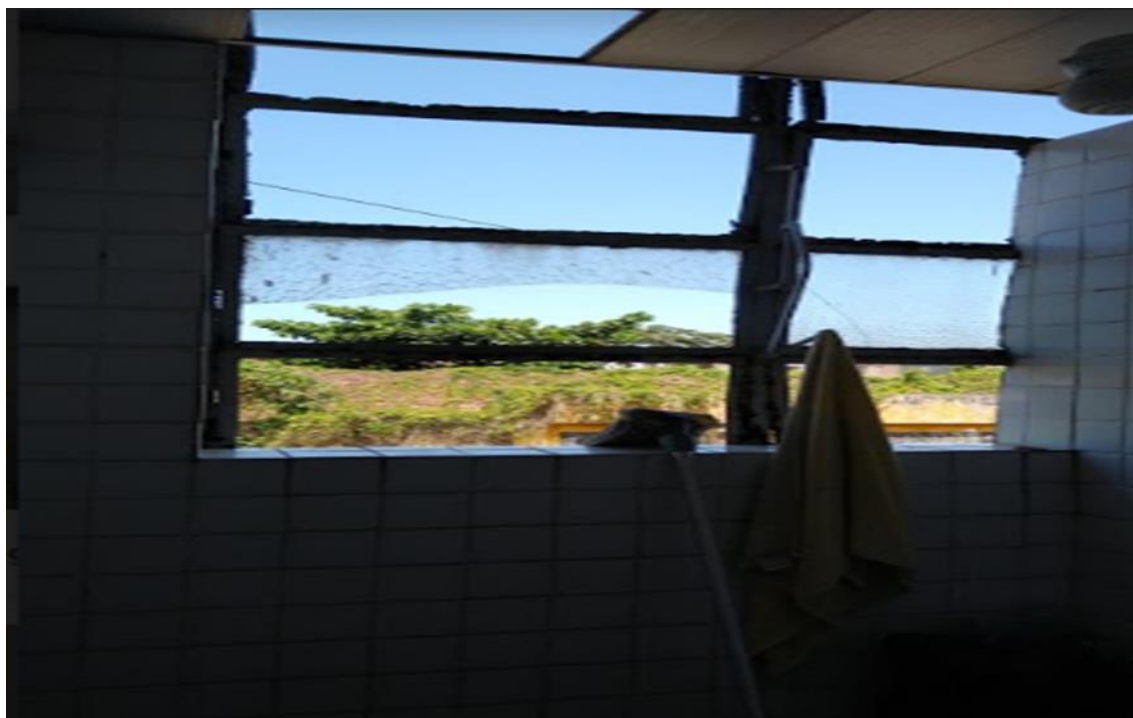
Foto 12-70: Janelas com estrutura completamente oxidada, não permitindo a fixação dos vidros

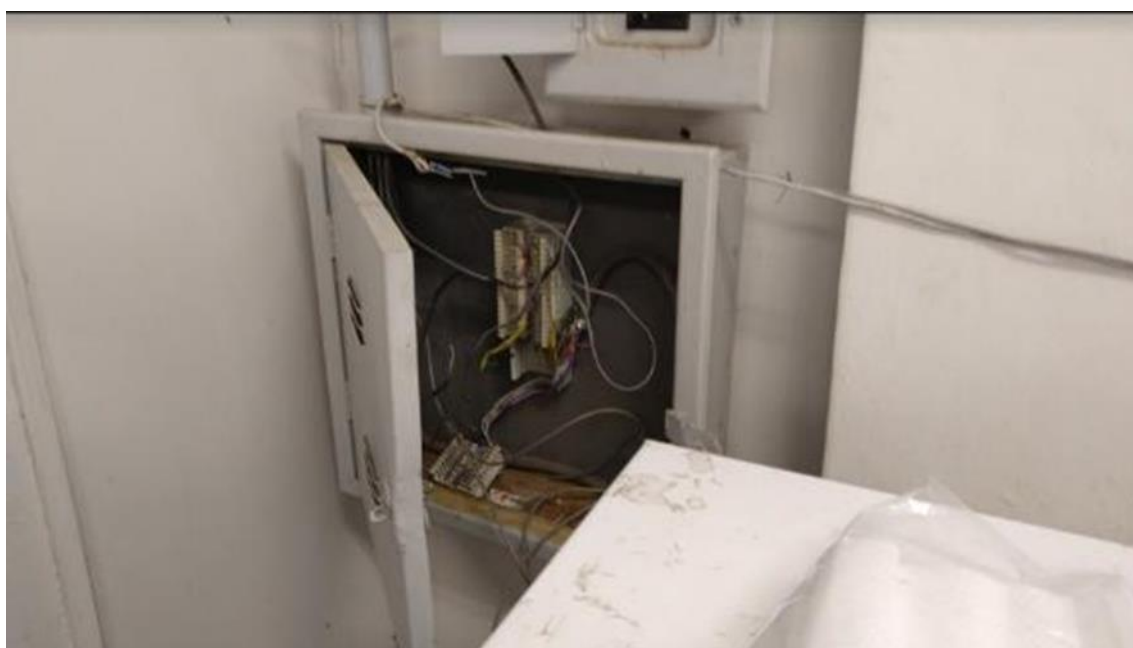
Foto 12-71: Instalações telefônicas precárias e fora de norma

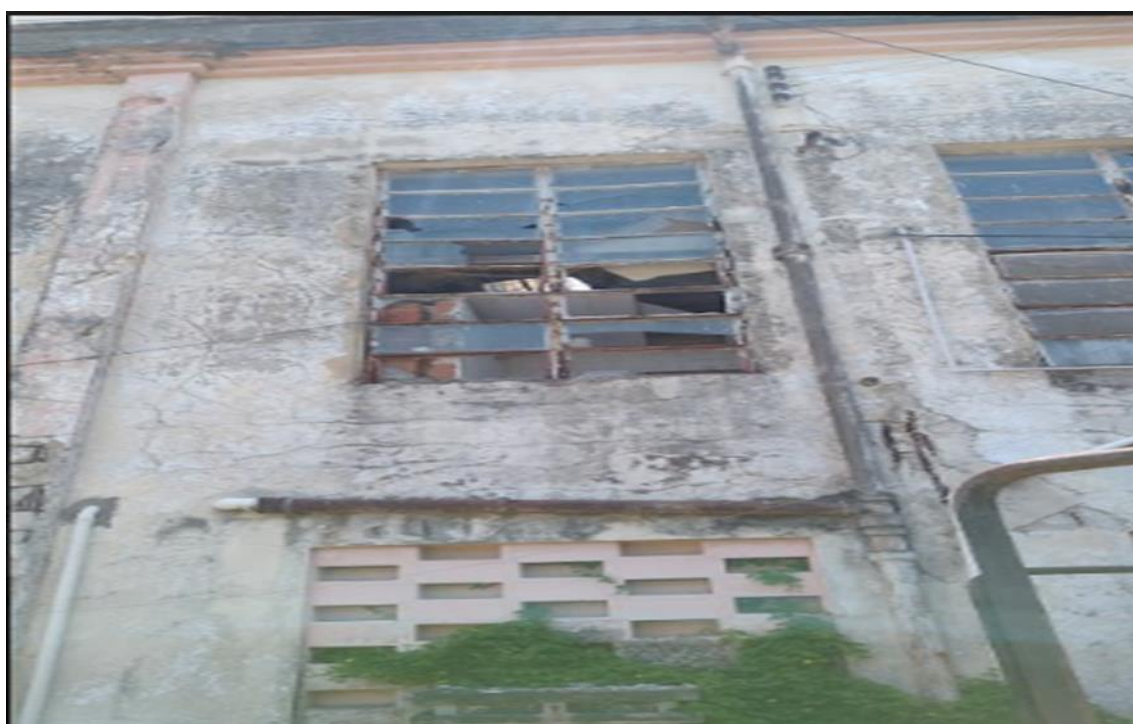
Foto 12-74: Parede externa do galpão completamente comprometida. Ferragens expostas e oxidadas, janelas desabando e revestimento caindo

Foto 12-75: Idem foto anterior

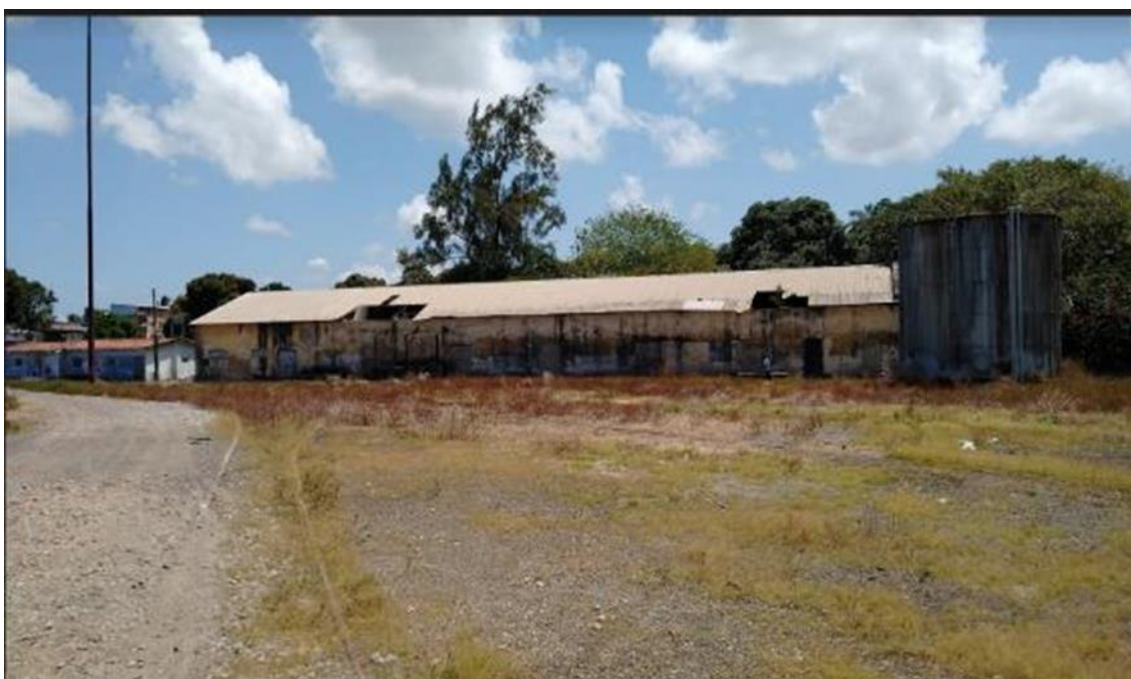
Foto 12-79: Edificação abandonada, no mesmo terreno onde fica o galpão de oficina

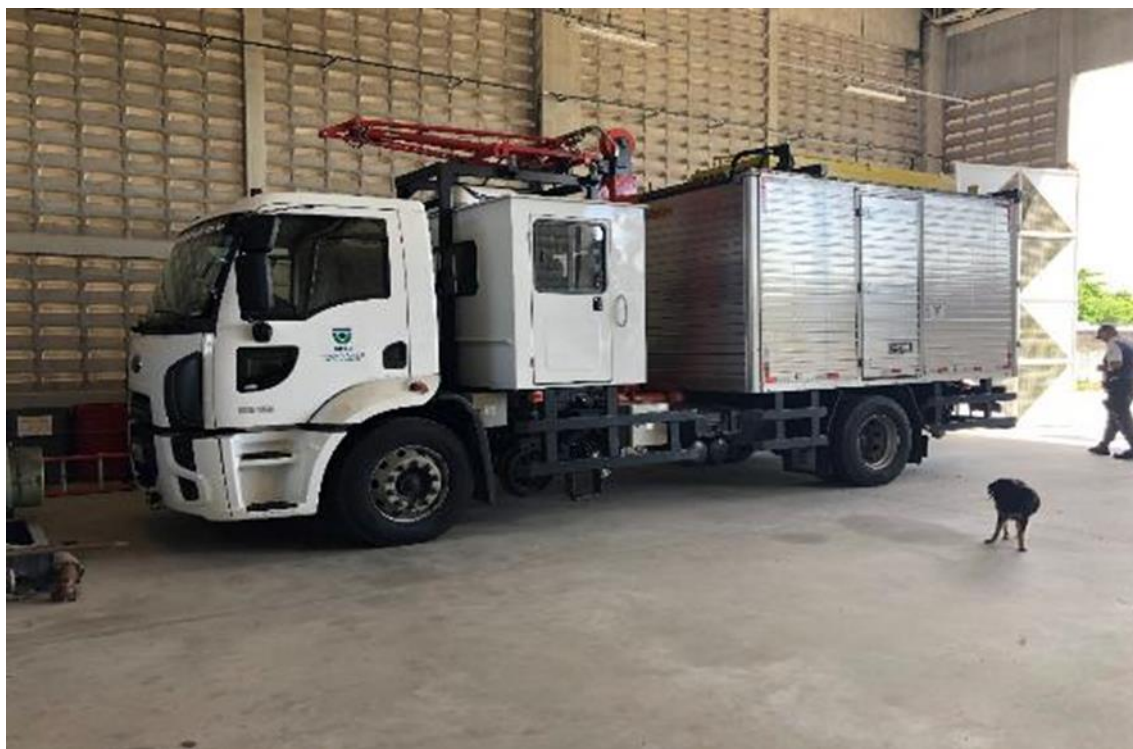
Foto 12-92: Instalações de apoio. Paredes apresentando infiltrações

A Oficina de Pequenos Reparos (OPR) e a Oficina de Cajueiro Seco, não receberam adequações ou melhoramentos após a chegada dos TUEs da frota CAF ou dos VLTs. Ambas apresentam problemas pontuais de infiltração, no revestimento e na pintura.

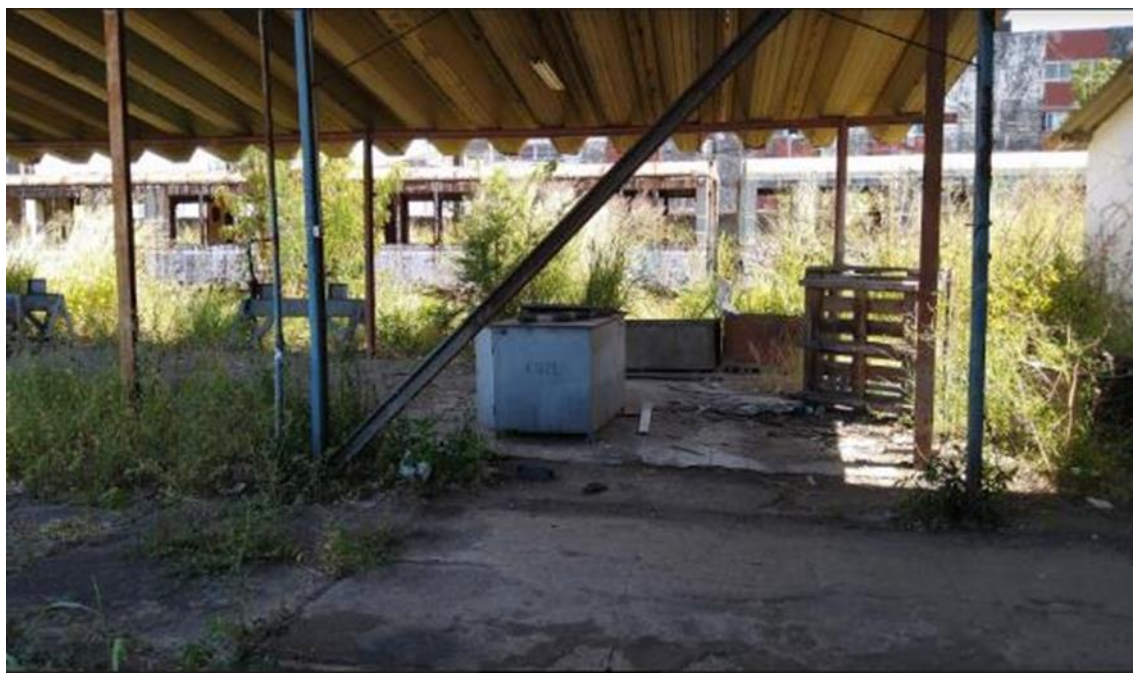
Foto 12-109: Ao fundo, Carro de Passageiros Sucateado

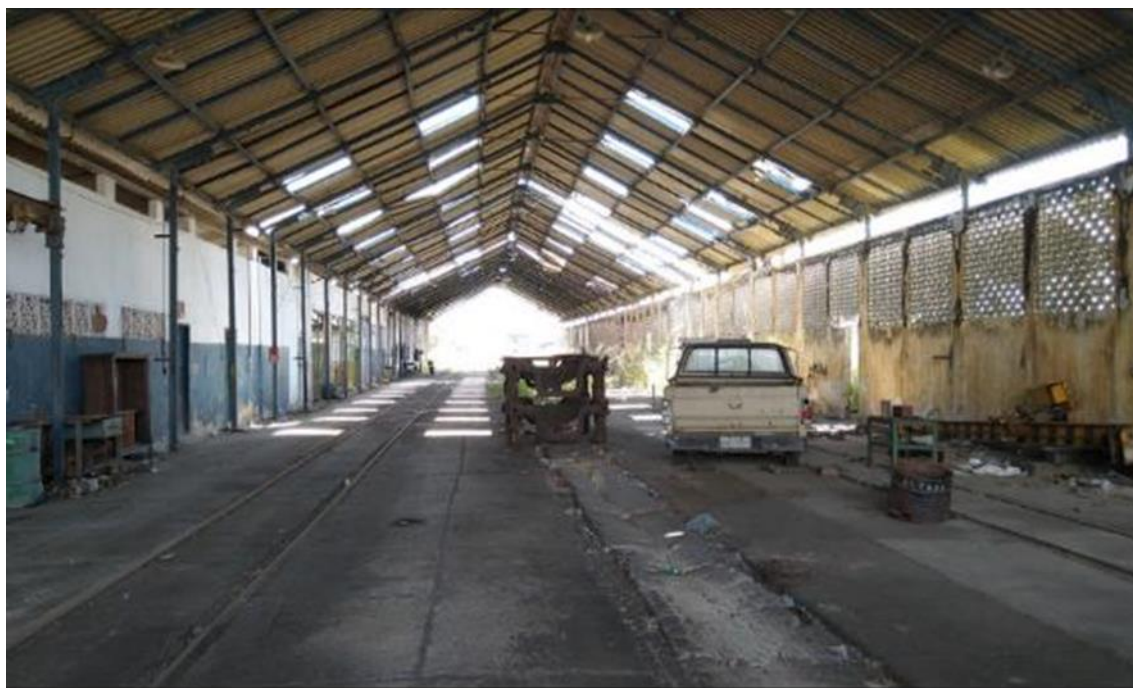
Foto 12-111: Galpão e Veículo Automotor Abandonados

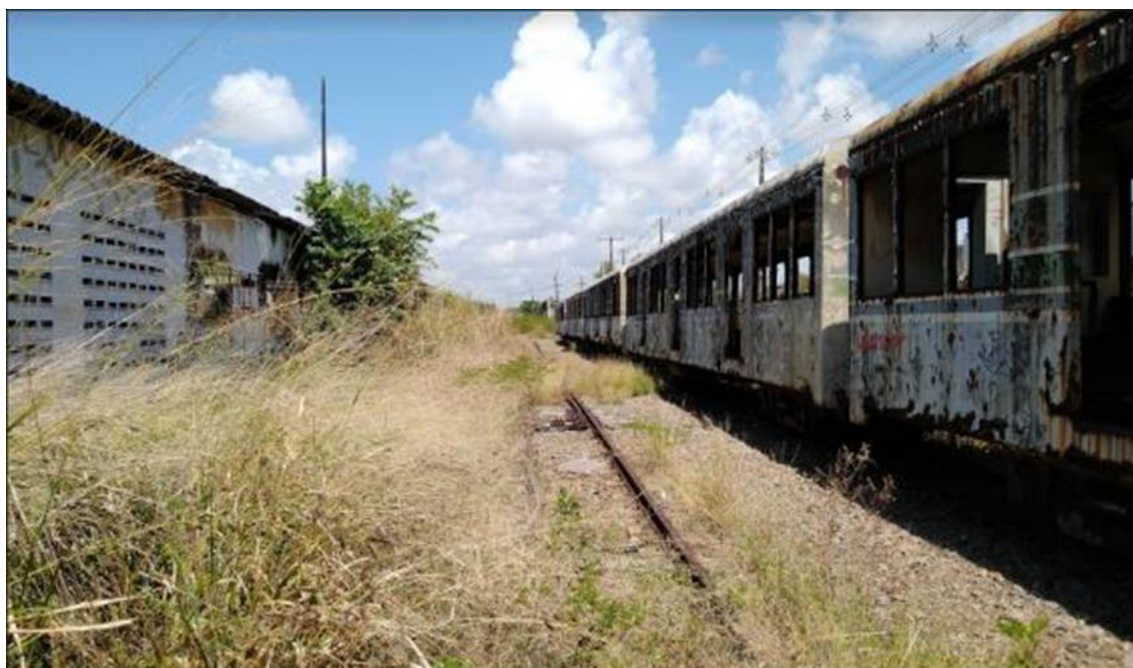
Foto 12-112: Carros de Passageiros Sucateados

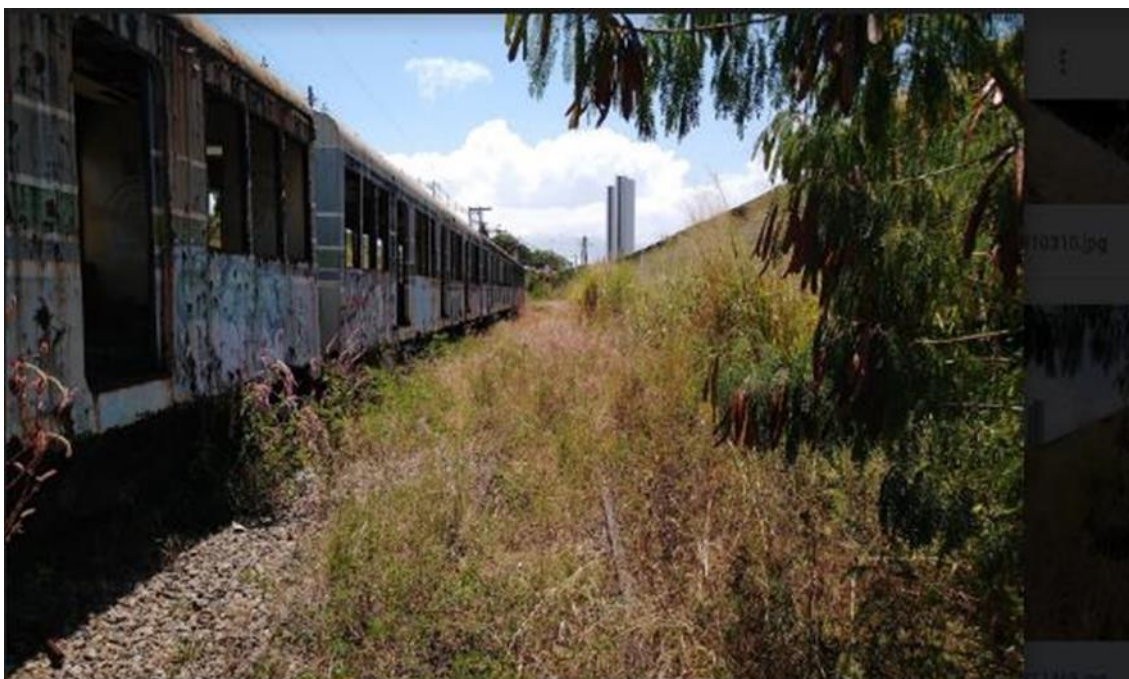
Foto 12-113: Carros de Passageiros Sucateados

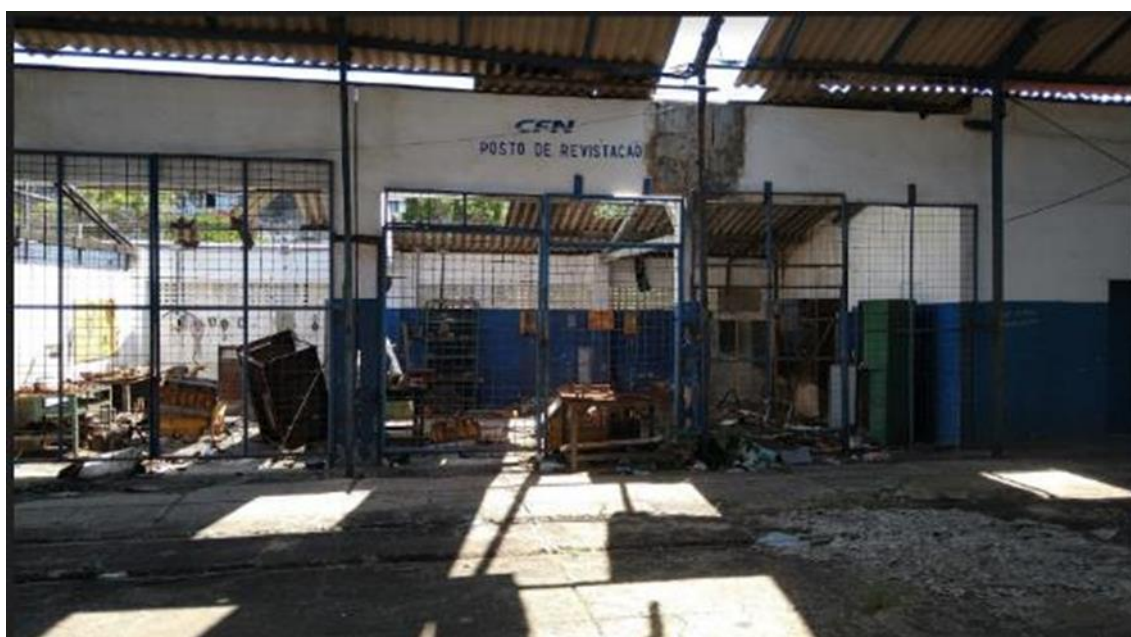
Foto 12-114: Galpão de Manutenção Abandonado

Após as vistorias realizadas nas oficinas, ficou caracterizada a deterioração das edificações, sendo o caso das Oficinas de Cinco Pontas de completo estado de abandono.

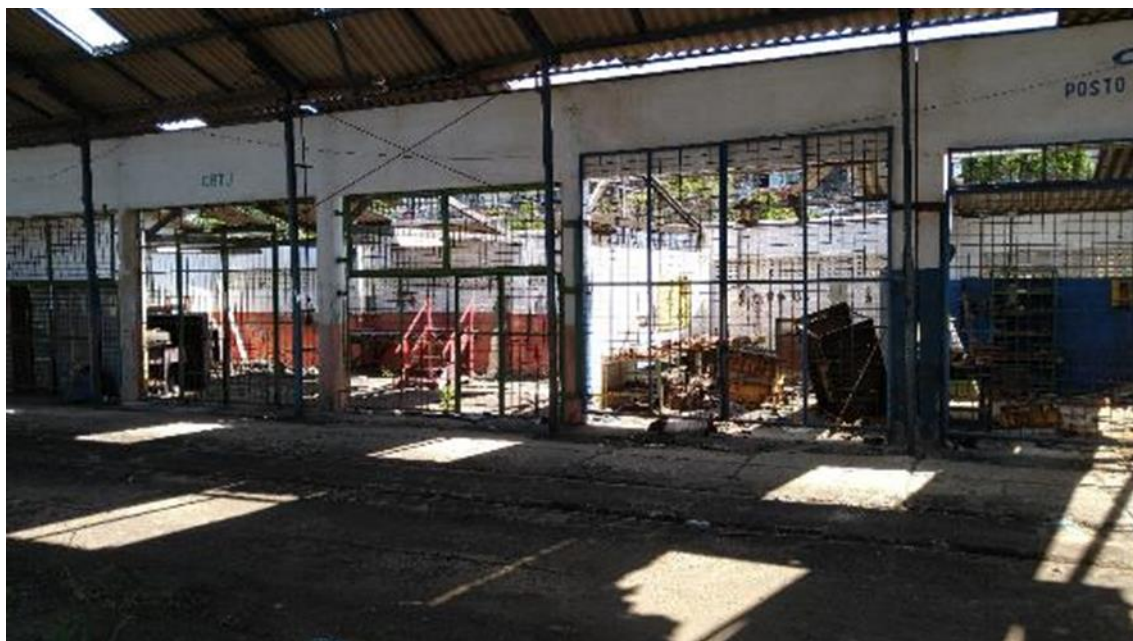
Foto 12-115: Galpão de Manutenção Abandonado

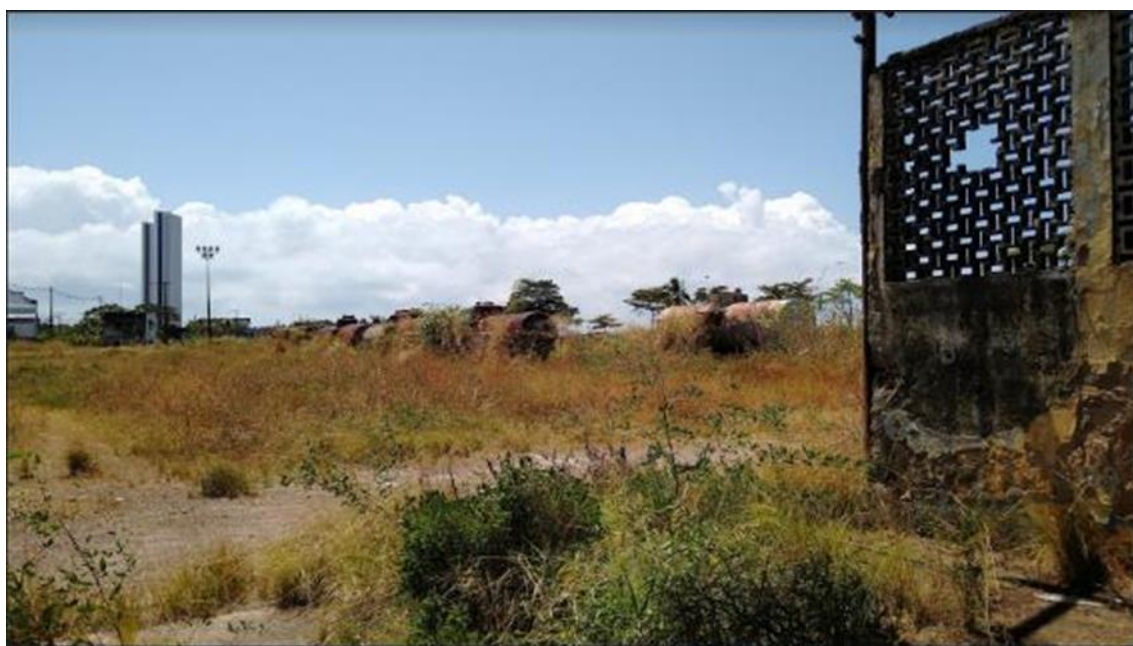
Foto 12-116: Vagões Tanque Abandonados

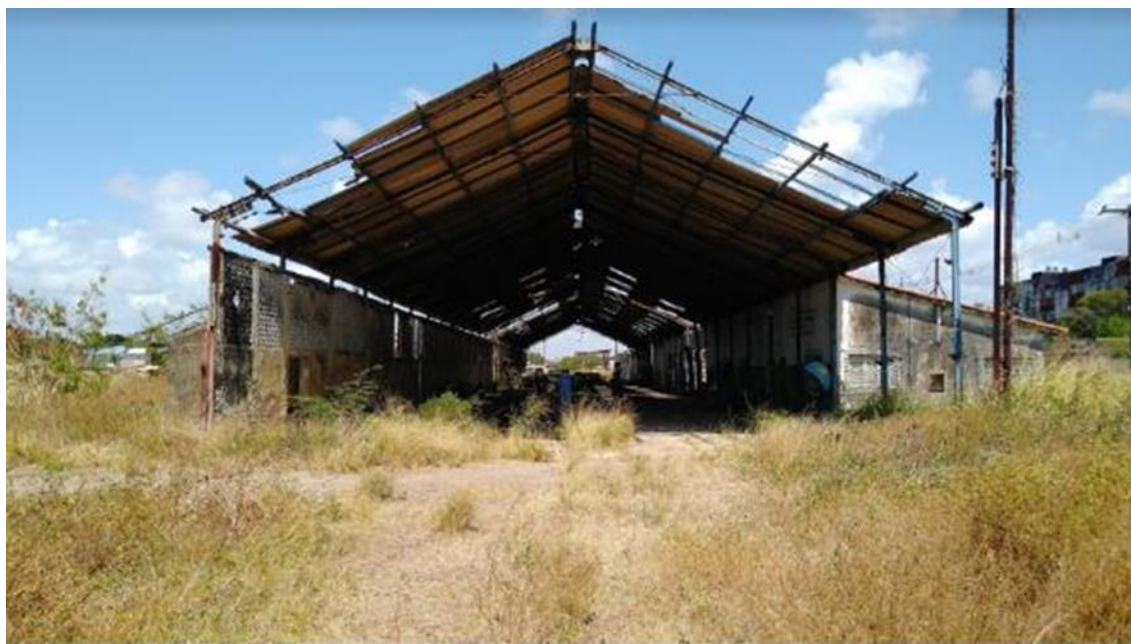
Foto 12-117: Galpão Abandonado

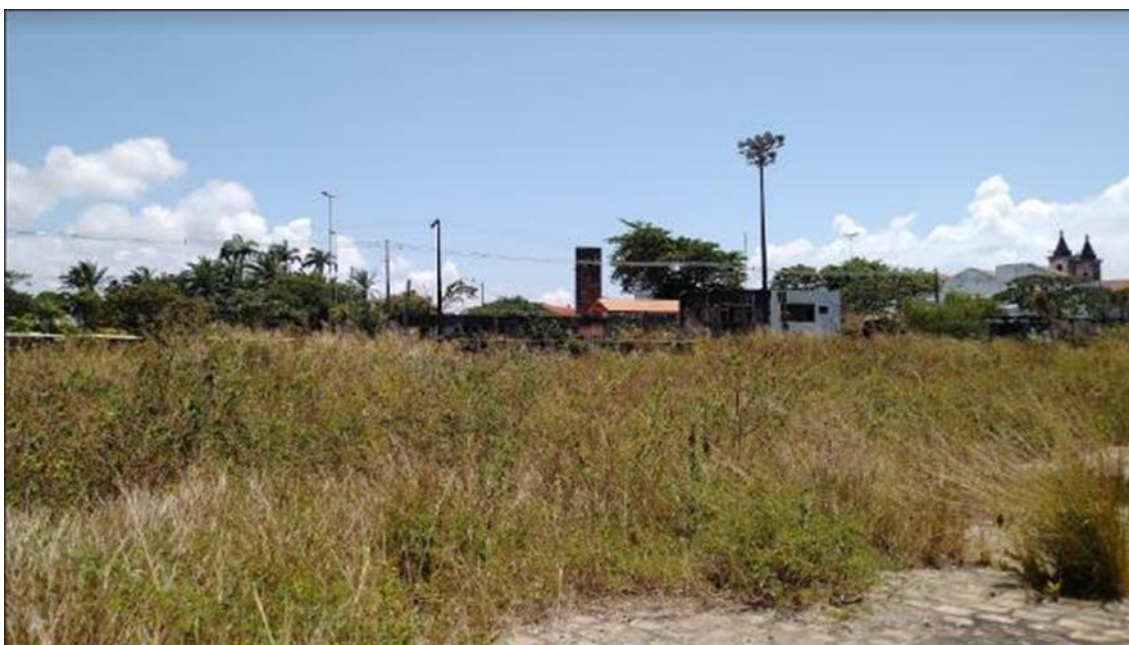
Foto 12-120: Vista das Vias de Acesso Internas Tomadas por Vegetação

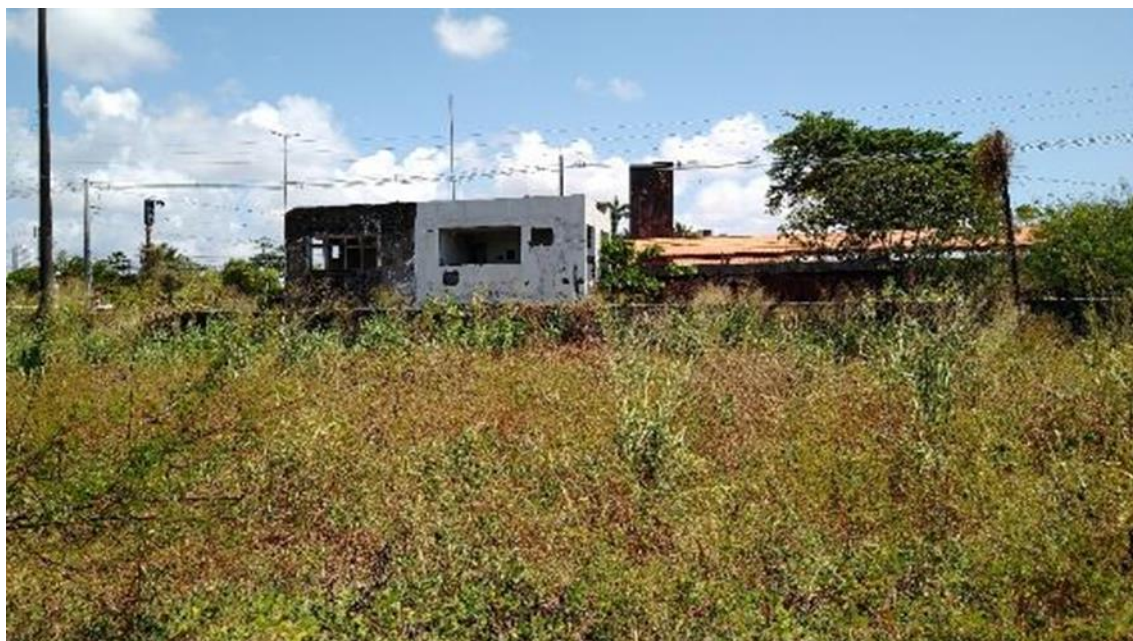
Foto 12-121: Ruína de Antiga Estação de Passageiros

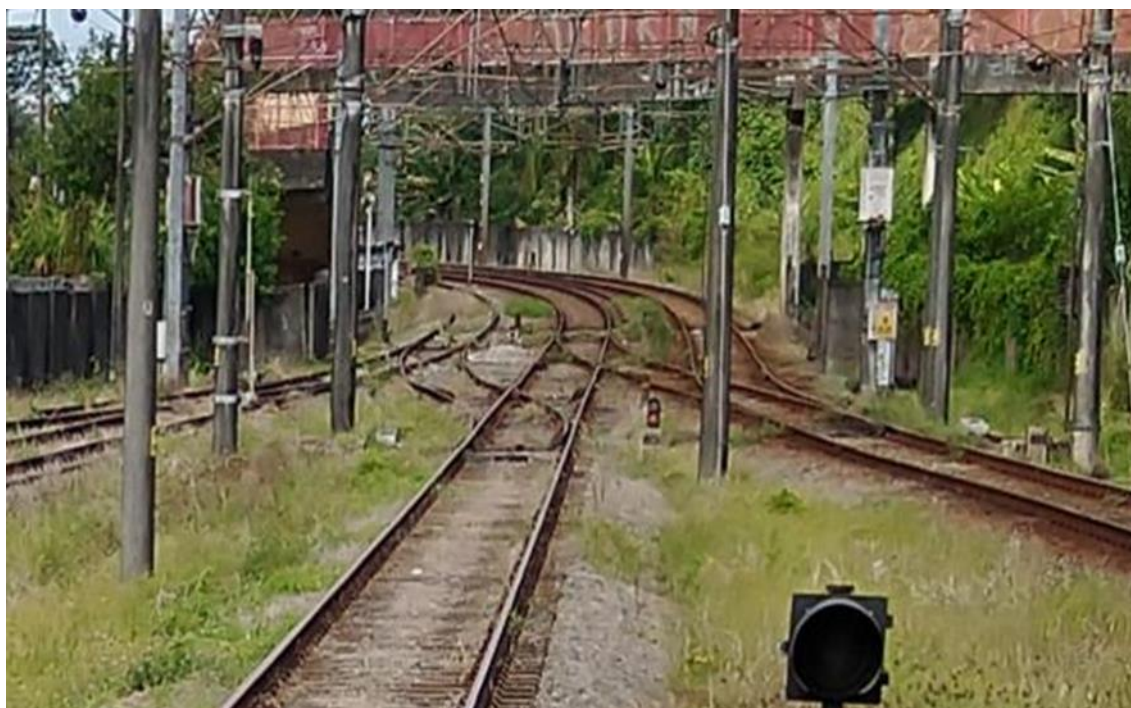
Foto 12-122: Via auxiliar de Jaboatão. Detalhes: Ao fundo, da esquerda para a direita: A linha de manobra para entrada no Pátio. A via 1 e a Via 2. Travessões de manobras

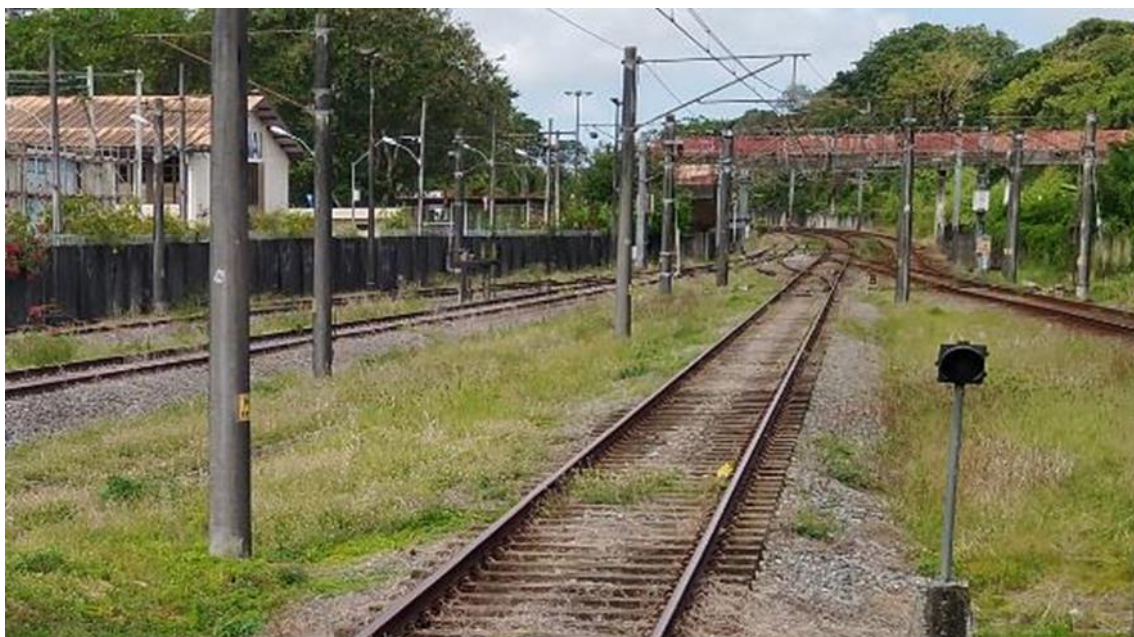
Foto 12-123: Via auxiliar de Jaboatão. À esquerda as duas linhas de guarda de trens. Ao centro a via 1 e à direita a Via 2

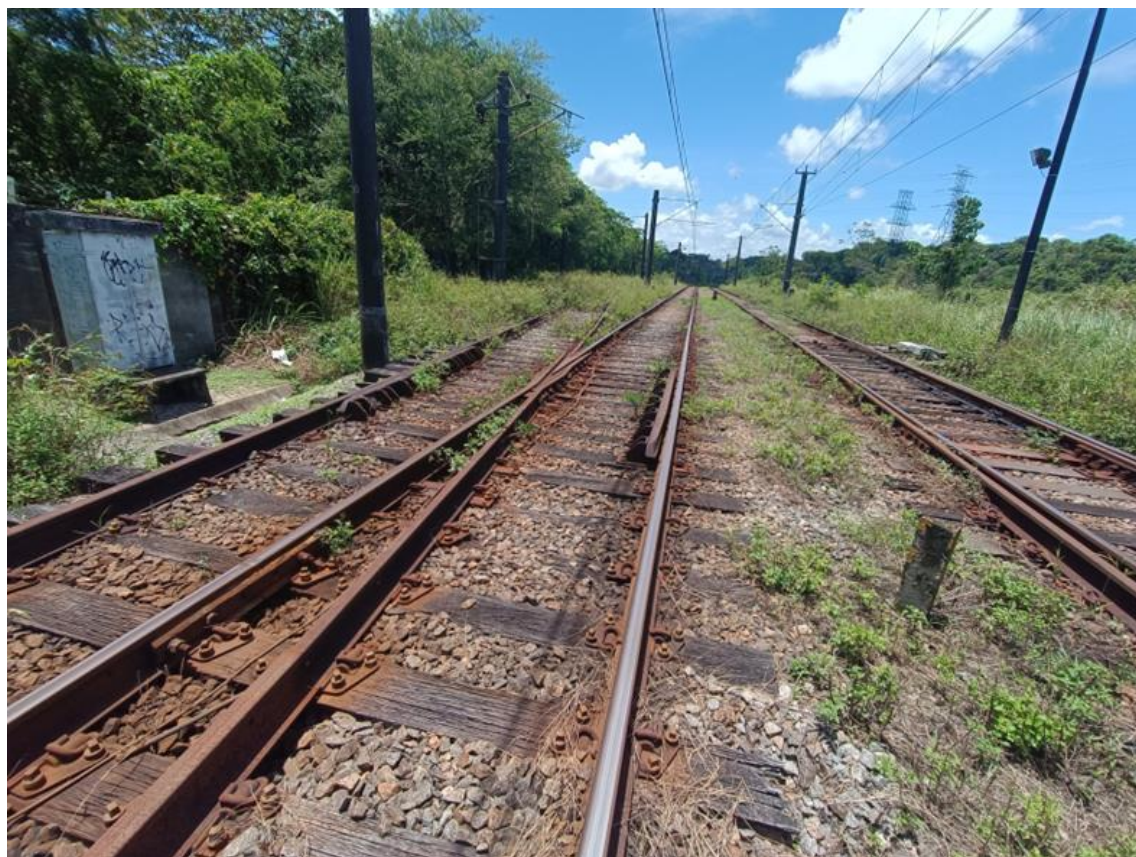
Foto 12-126: À esquerda, entrada para a via auxiliar da Rodoviária, com duas linhas de guarda de trens.
