**- Estudo de Outorga de Concessão do Transporte Ferroviário -
CBTU - STU Recife/PE**

RT01 - PARTE A

AVALIAÇÃO TÉCNICO OPERACIONAL

INVENTÁRIO

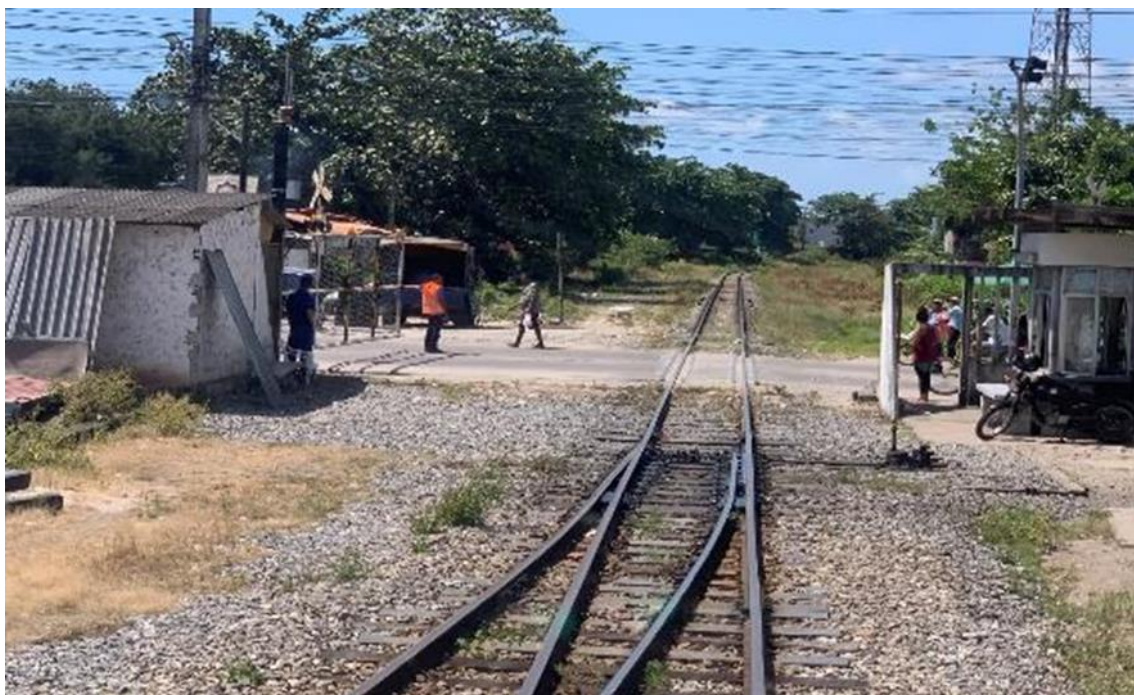
Foto 12-127: Acesso à via auxiliar de Pontezinha (vista da PN com a Rua Curumirim)

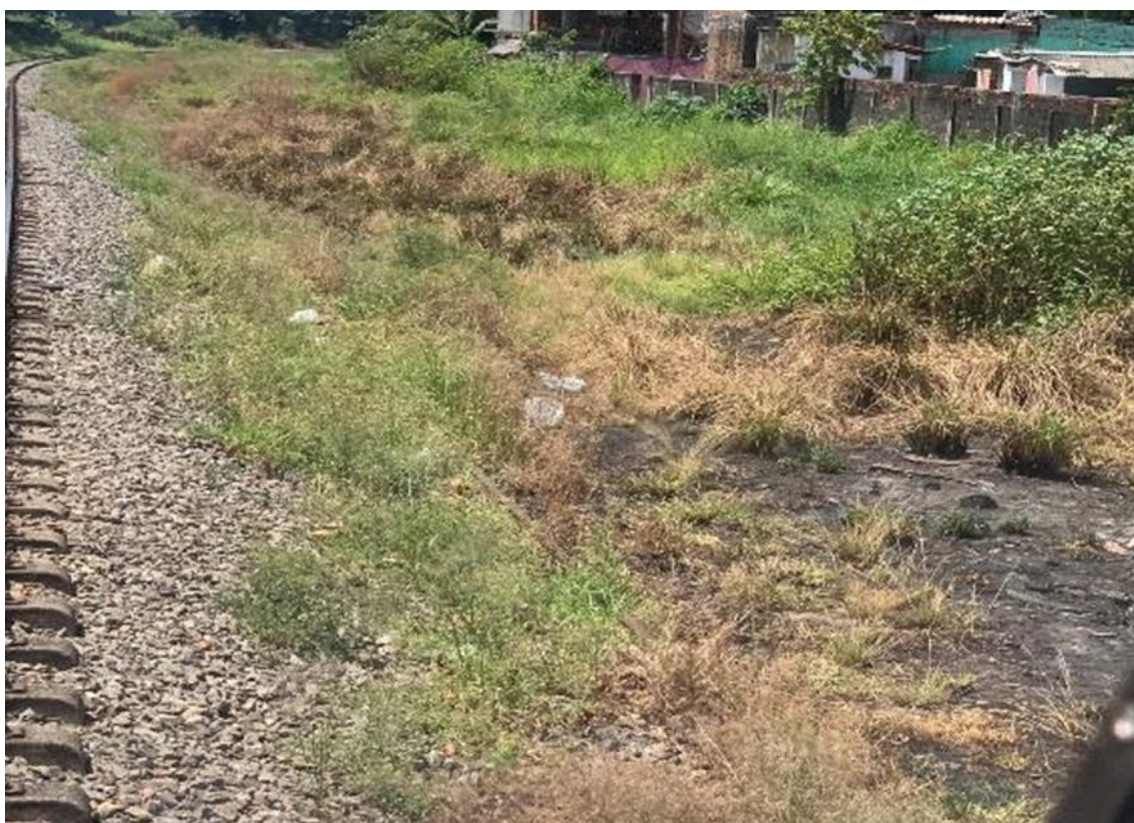
Foto 12-128: Área onde se localizava o estacionamento de Pontezinha (desativado)

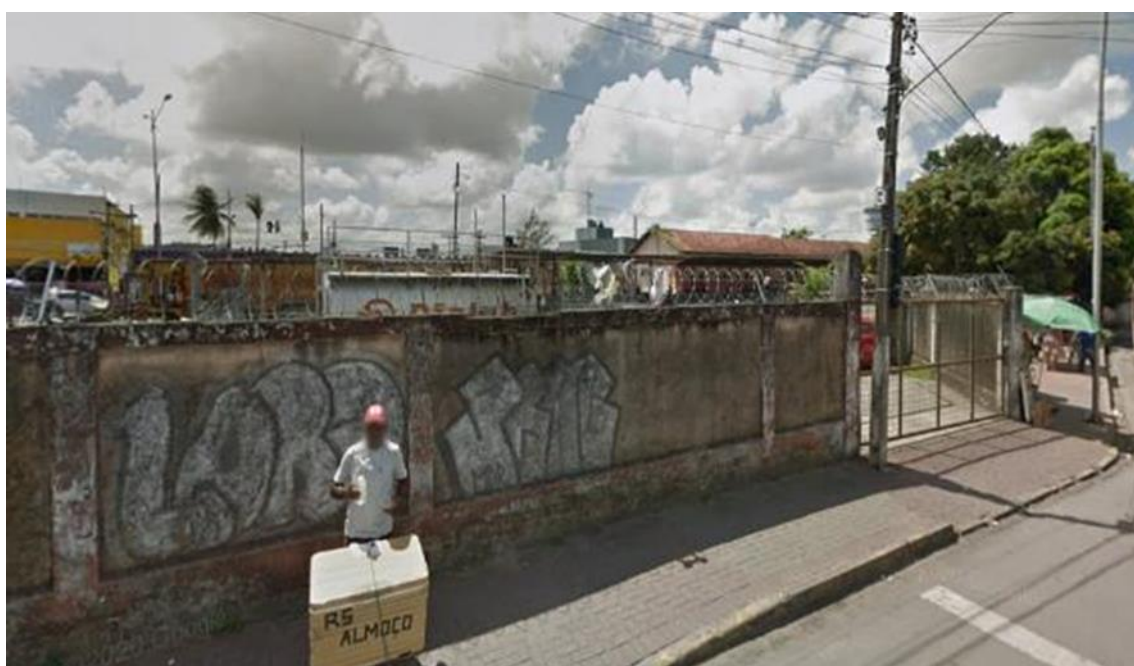
Foto 12-130: Posto de Abastecimento e seu acesso rodoviário em Cabo de Santo Agostinho (Av. Luiz Cabral de Oliveira)

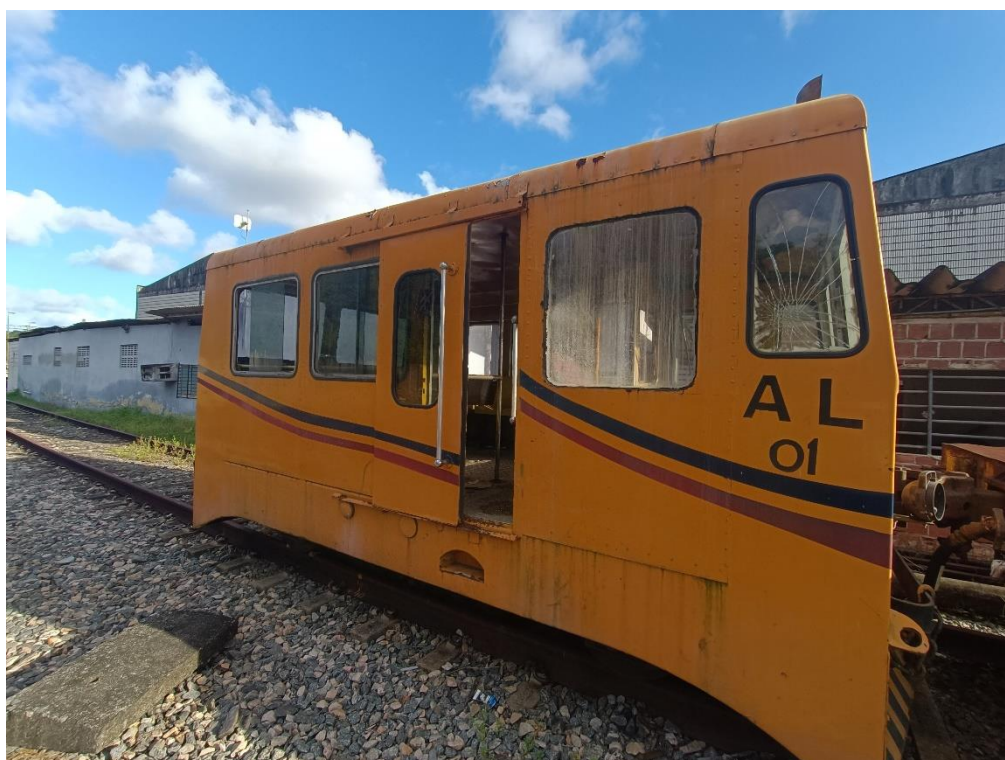
Foto 13-1: AL 01

Código identificação AL 01 (Foto 13-1), Fabricante RFFSA SR-2, Modelo AU 07/84, ano de fabricação 1984. Utilizado no transporte de pessoal, equipamentos e materiais para manutenção de Via Permanente. Velocidade em trabalho: 30 km/h.

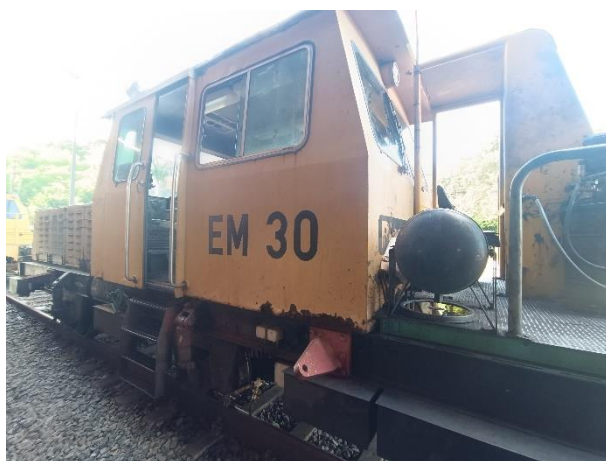
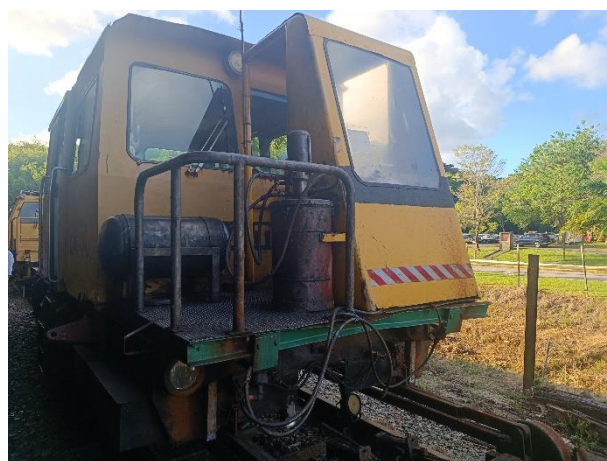
Foto 13-2: Carro Controle 01 – CC01

Código de identificação CC 01 (Foto 13-2), fabricante PLASSER & THEURER, modelo EM-30, série 77 e ano de fabricação 1986. É utilizado na inspeção da Via Permanente, no controle dos parâmetros geométricos da ferrovia e tem velocidade de trabalho de 10 km/h na lubrificação de curvas.

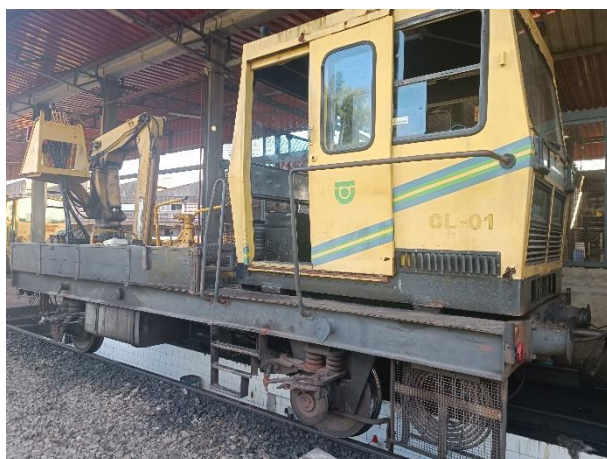
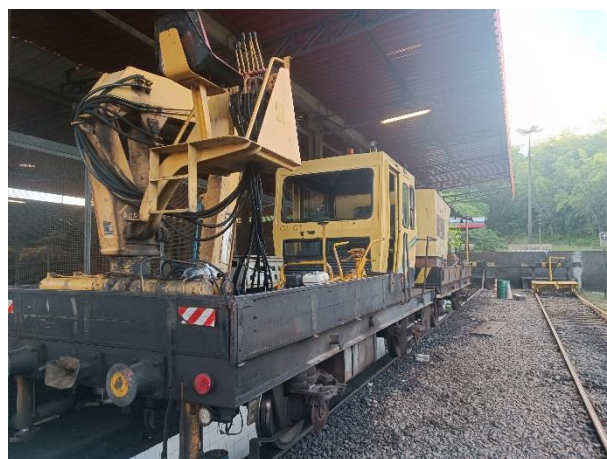
Foto 13-3: Caminhão de Linha 01 – CL01

Código de identificação CL 01 (Foto 13-3), Fabricante GEOVIA IND. S/A, Modelo ALGP, Série GFCL-1054022, Ano de fabricação 1984. É dotado de um munck com capacidade para 10 toneladas e utilizado no transporte de pessoal, equipamentos e materiais nas manutenções corretivas e preventivas da Via Permanente (troca de trilhos e dormentes). Velocidade de trabalho: em média 40 km/h.

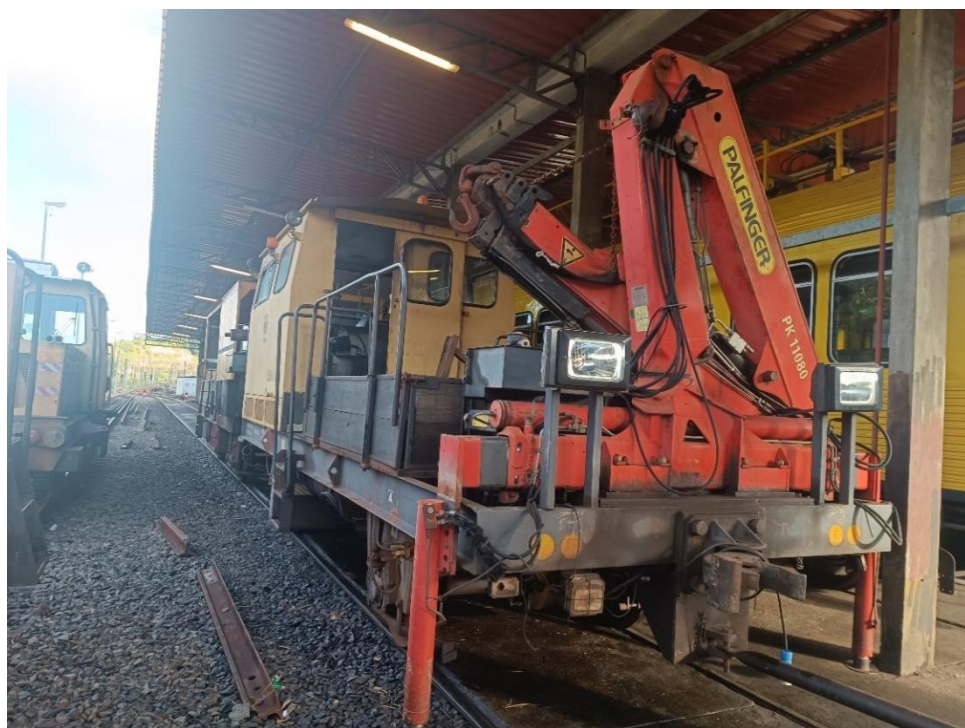
Foto 13-4: Caminhão de Linha 02 – CL02

Código identificação CL 02 (Foto 13-4), Fabricante PLASSER & THEUR, modelo OBW 8 - BRS, série: 110, Ano de fabricação 1999. É dotado de um munck com capacidade para 10 toneladas e utilizado no transporte de pessoal, equipamentos e materiais nas manutenções corretivas e preventivas da Via Permanente (troca de trilhos e dormentes). Velocidade de trabalho: em média 40 km/h.

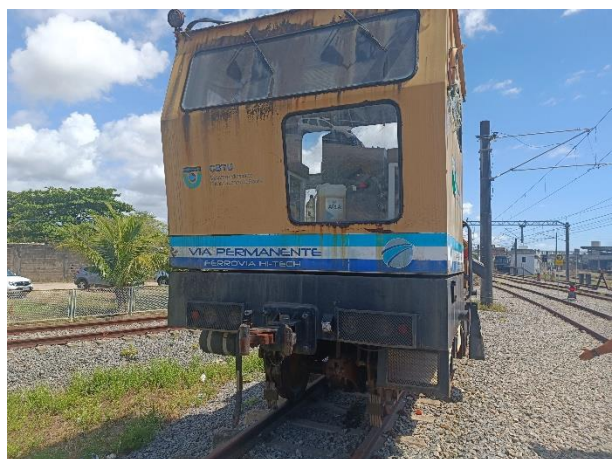
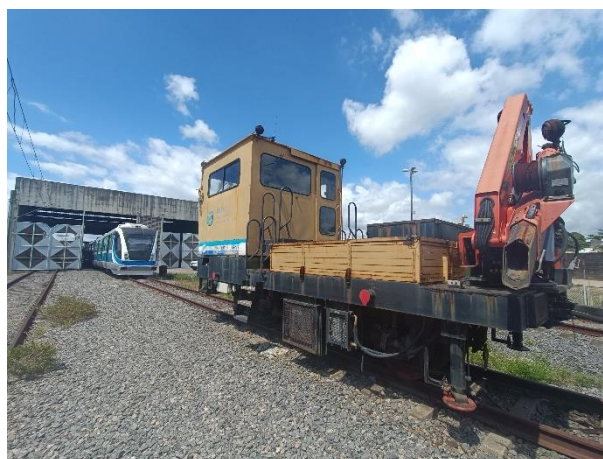
Foto 13-5: Caminhão de Linha 03 – CL03

Código de identificação CL 03 (Foto 13-5), Ano de fabricação 2012. O caminhão de linha é de bitola métrica e tem por funções o transporte das equipes, equipamentos e materiais de manutenção da Linha Sul. É dotado de um munck com capacidade para 10 toneladas. Veículo utilizado na troca de trilhos e dormentes, transporte de geradores etc.

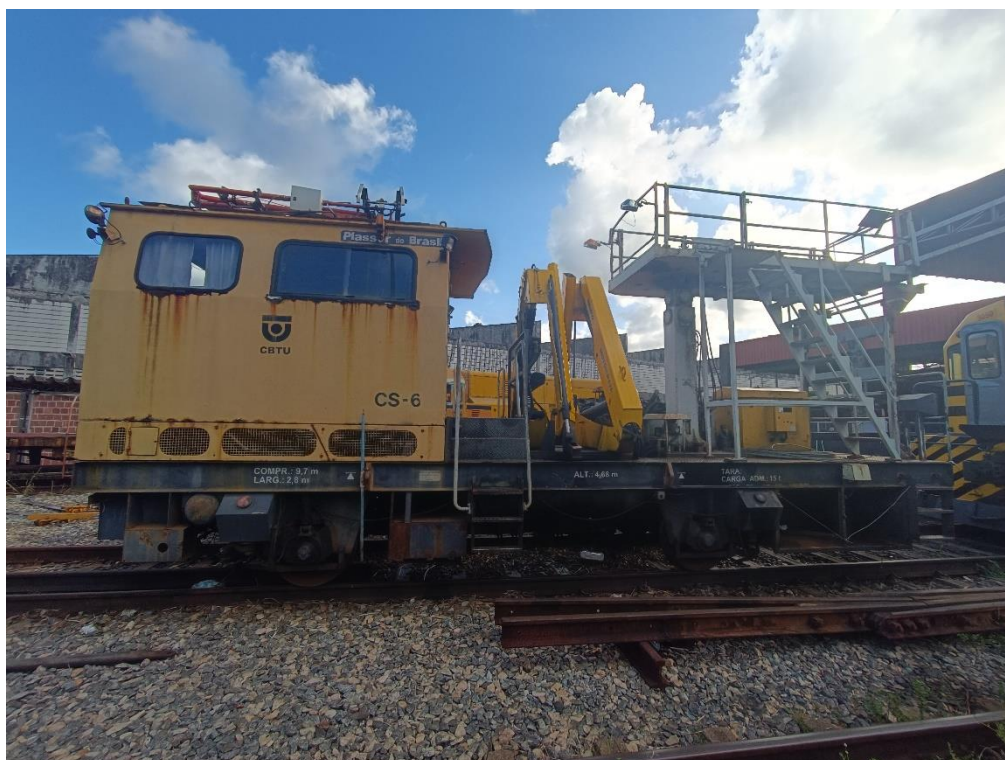
Foto 13-6: Carro Torre 01 – CT 01

Código de identificação CT 01 (Foto 13-6), fabricante PLASSER & THEURER, modelo CS - 6, Ano de fabricação 1985. Tem por função auxiliar na correção de falhas na rede aérea, serviços de manutenção preventiva e corretiva, lubrificação e auxiliar nos trabalhos de lançamento de cabos. Dotado de plataforma elevatória possibilita inspeções dos fios de contato e dos cabos mensageiros. Através do pantógrafo permite a aferição dos parâmetros da rede aérea a exemplo de descentragem e altura. É equipado com um munck.

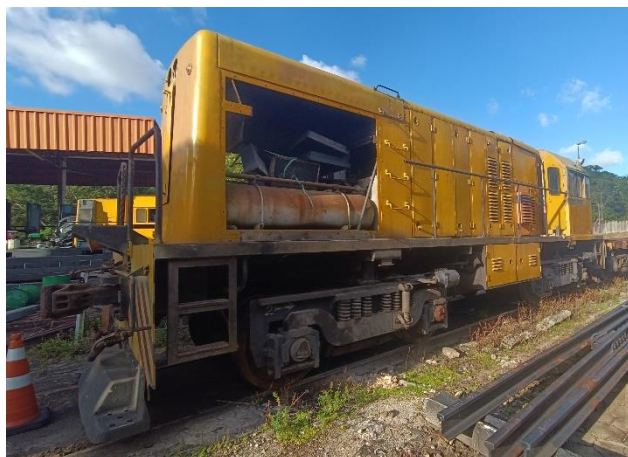
Foto 13-7: Locomotiva 01 – LO 01

Código de identificação LO 01 (Foto 13-7), Fabricante GENERAL ELETRIC, Modelo U6B, Série: 36275 N.º ordem (3051), Ano de fabricação 1967. Velocidade em trabalho: 5 a 30 km/h. Atua no reboque de pranchas, vagões gôndola, trens e outros veículos ferroviários.

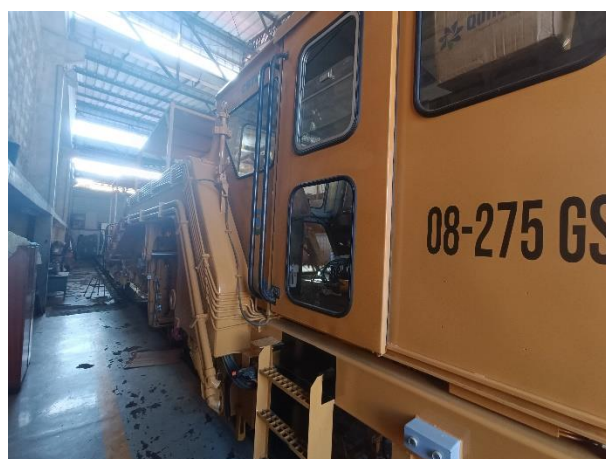
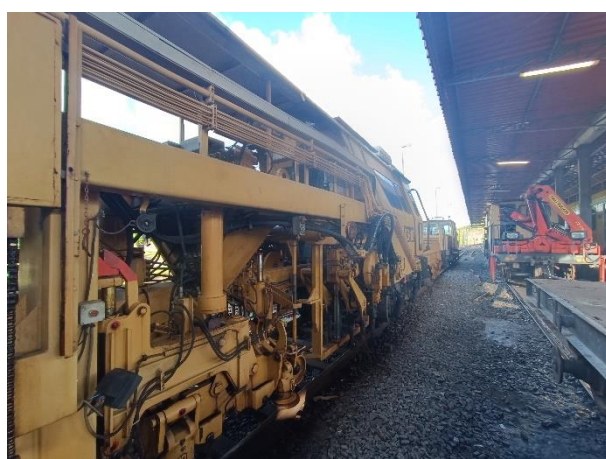
Foto 13-9: Niveladora 2 – NA 02

Código de identificação NA 02 (Foto 13-9), fabricante PLASSER & THEURER, modelo 08-16, ano de fabricação 1998. Tem por objetivo corrigir problemas de nivelamento, alinhamento e socaria em linha corrida com uma produção de 400m/h.

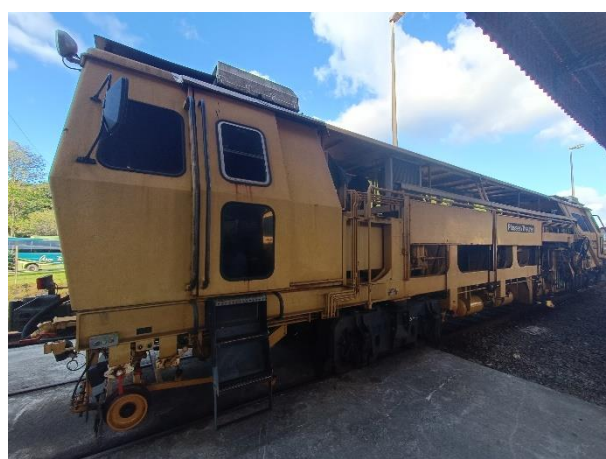
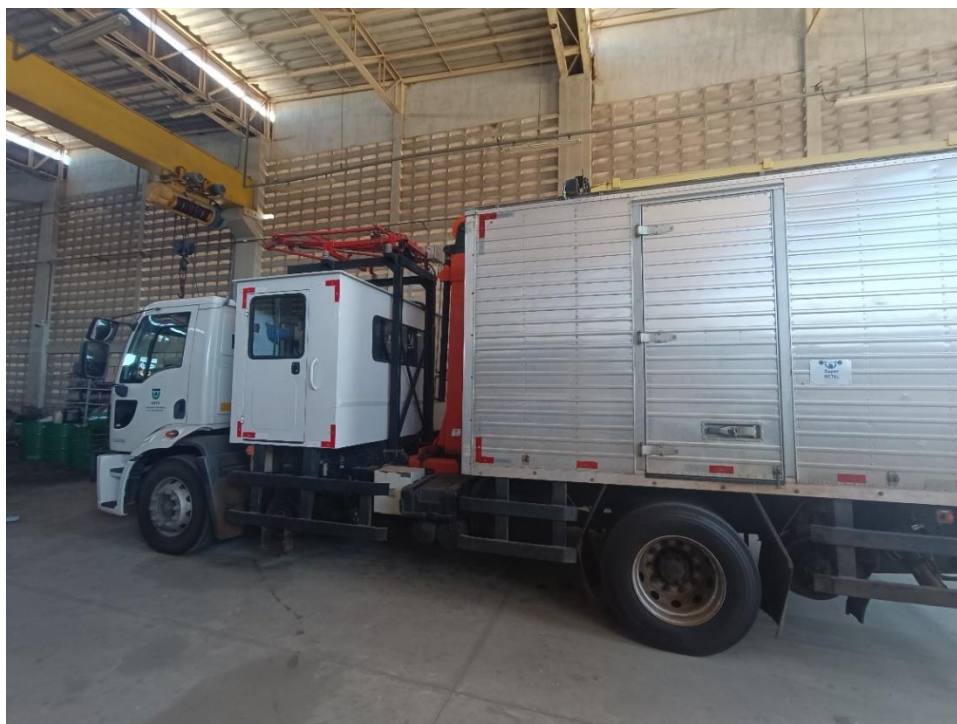
Foto 13-10: Caminhão de Rede Aérea – RA 02

Código de identificação RA 02 (Foto 13-10), fabricante Supermetal, ano de fabricação 2018. Utilizado para manutenções preventivas e corretivas da Rede Aérea da Linha Sul.

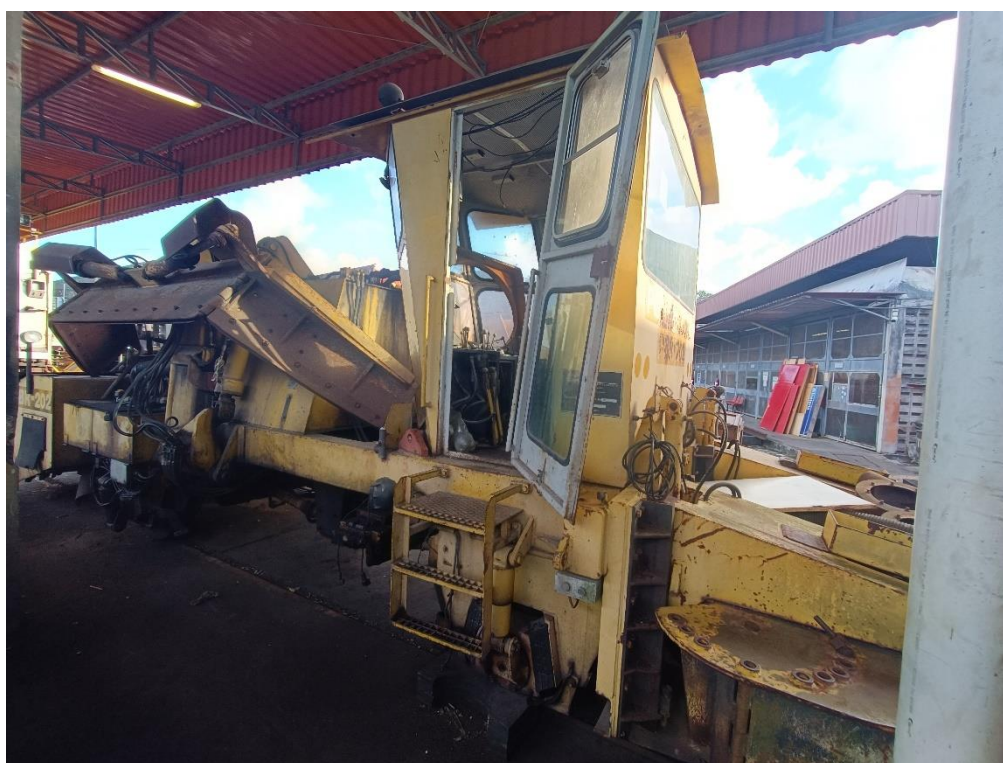
Foto 13-11: Reguladora de Lastro – RL 01

Código de identificação RL 01 (Foto 13-11 e Foto 13-12), fabricante PLASSER & THEURER, modelo PBR 202, Série, ano de fabricação 1986. Destina-se a distribuir uniformemente e arrumar a pedra britada no lastro da Via Permanente a uma velocidade de 200 m/h, mantendo a seção transversal do lastro no formato trapezoidal.

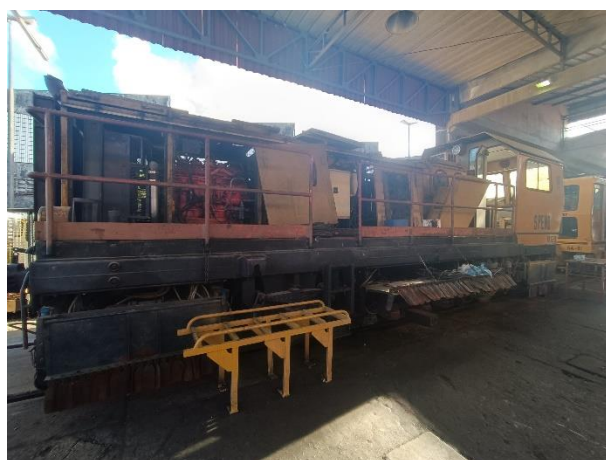
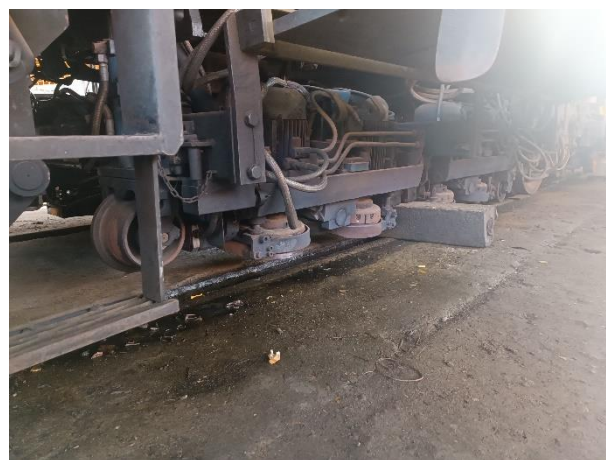
Foto 13-13: Trem Esmerilhador – TE 01

Código de identificação TE 01 na Foto 13-13 fabricante SPENO, modelo RR 16 P/9, data de fabricação 1986. Utilizado para esmerilhar o boleto do trilho, corrigindo defeitos superficiais e irregularidades causadas por desgaste decorrente da passagem dos trens. Tem produção média de 400m/h.

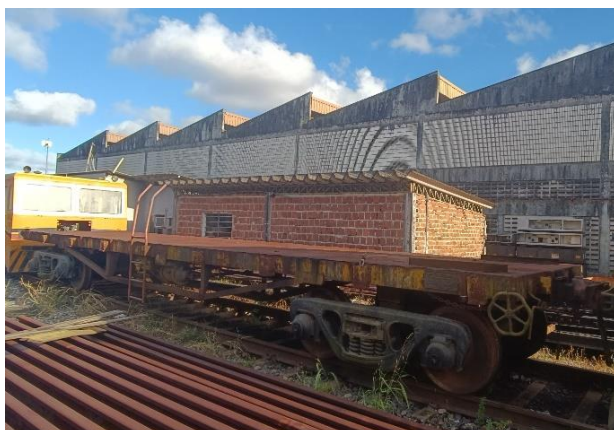
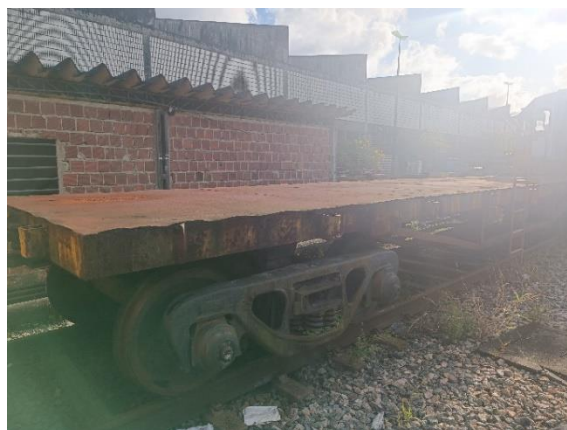
Foto 13-14: Vagão Plataforma 02 – Via Permanente

Código de identificação VP 02 (Foto 13-14), Fabricante Santa Matilde. Velocidade de Trabalho é de 5 km/h. É utilizado para transportar materiais, ferramentas e equipamentos para as atividades de manutenção da Via Permanente.

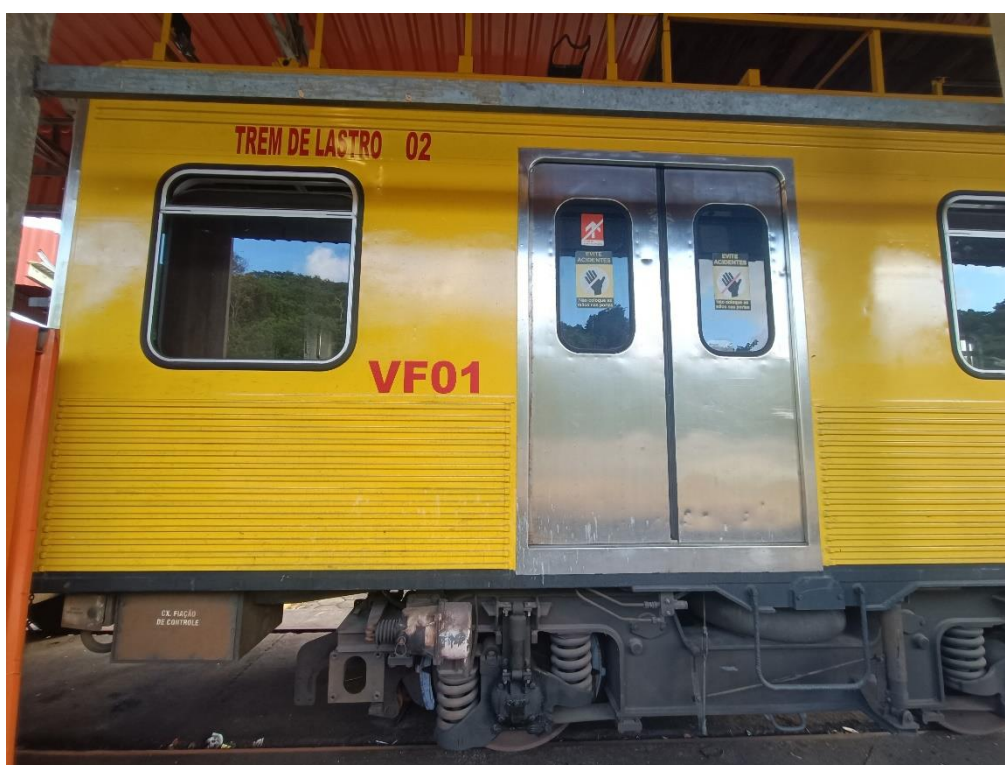
Foto 13-15: Vagão Fechado VF 01 – Trem de Lastro

Código de identificação VP 01 (Foto 13-15). Utilizado no transporte de bobinas de fios e cabos elétricos, gerador de energia para iluminação da manutenção da rede aérea e outros componentes utilizados na manutenção da infraestrutura de via. Velocidade em Trabalho de 5 km/h.
