ANEXO I

AVALIAÇÃO DO ESTADO DE CONSERVAÇÃO DAS ESTAÇÕES E PASSARELAS OPERACIONAIS

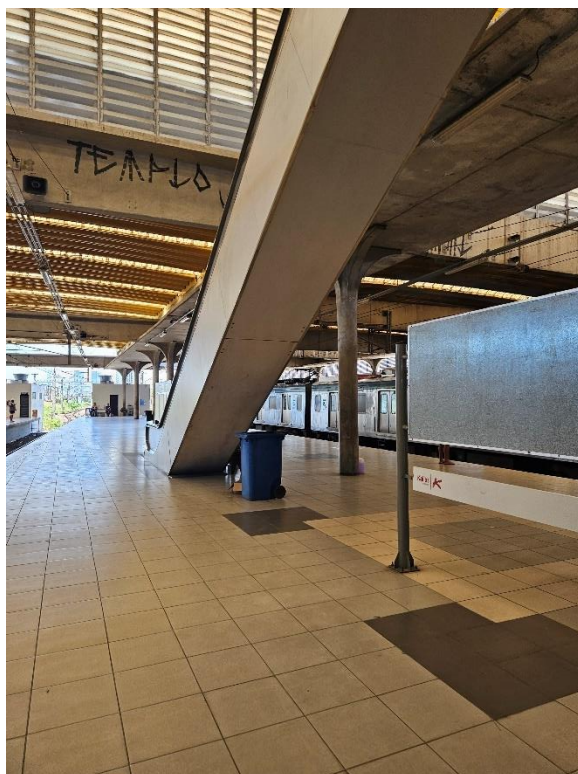
Foto 2-6: Vista Plataforma Central – Ausência de rota tátil, Guarda-Corpo, Pichações e Infiltrações

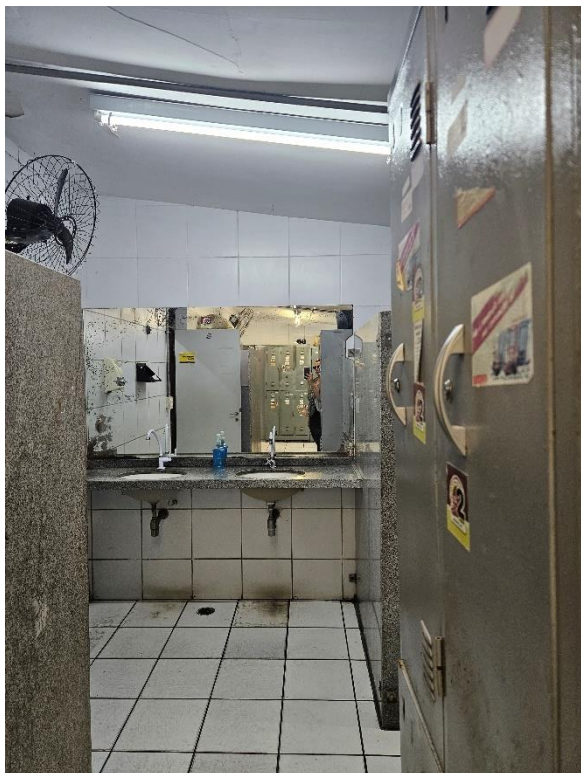
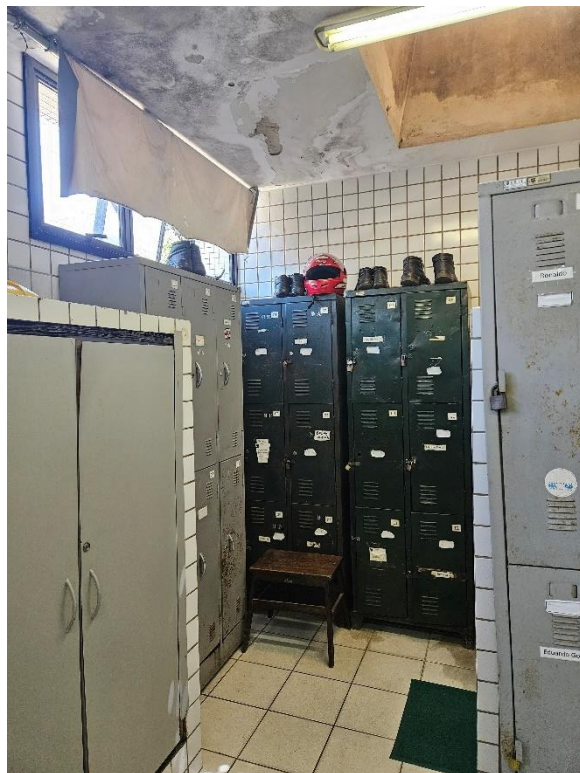
Foto 2-11: Sanitário e Vestiário Operacional – Infiltrações, Revestimentos danificados, Ausência de Elementos

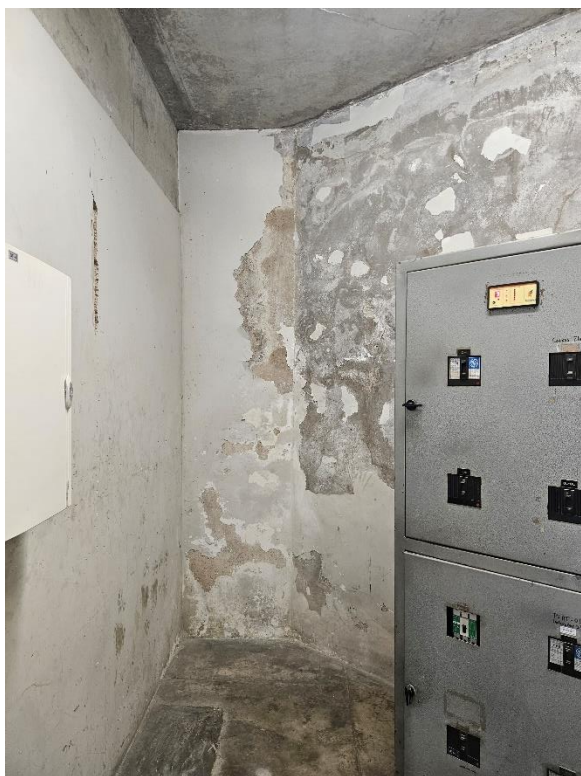
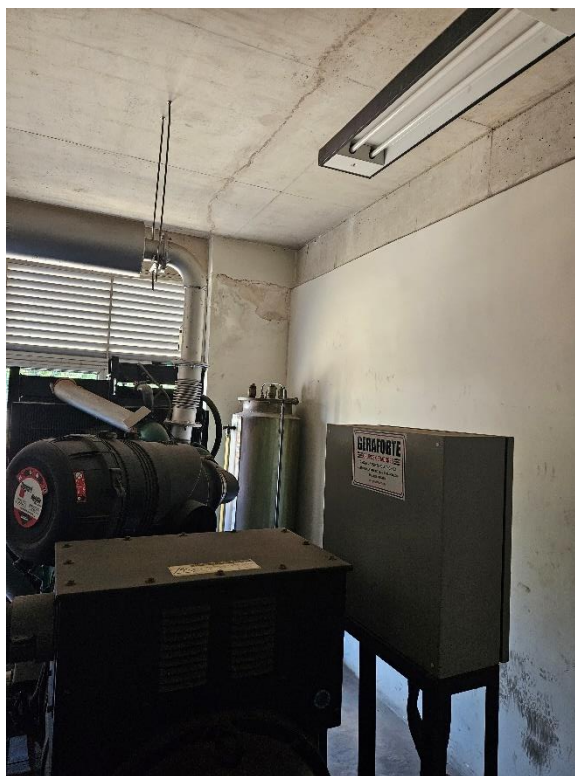
Foto 2-12: Salas Técnicas – Infiltrações, Revestimentos danificados, Rachaduras

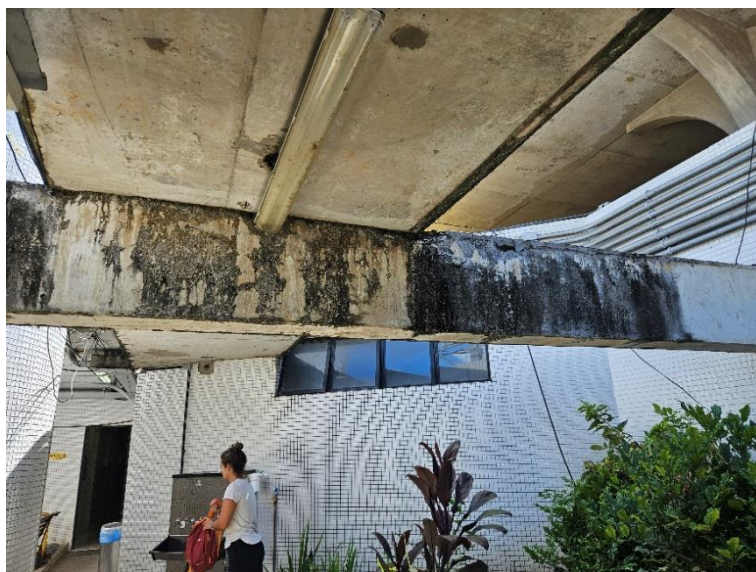
Foto 2-13: Pátio Área Operacional – Infiltrações, Rachaduras

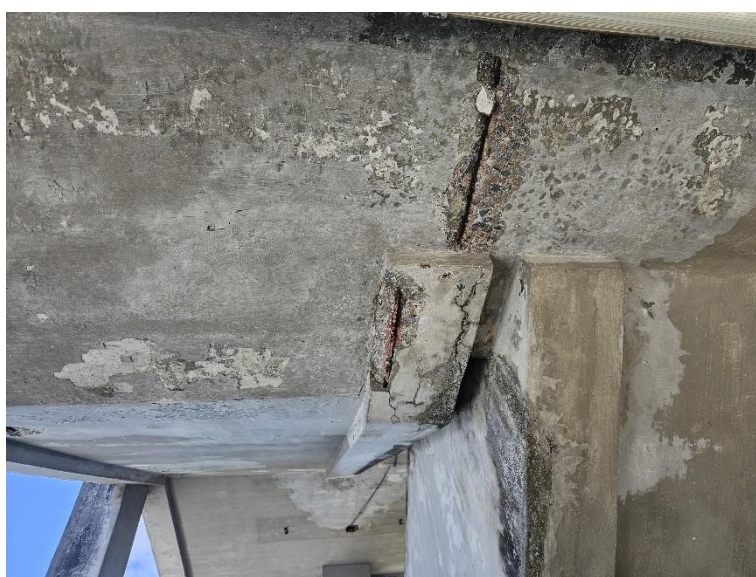
Foto 2-14: Passarela Área Operacional – Infiltrações, Rachaduras, Ferragens Expostas, Bicheiras

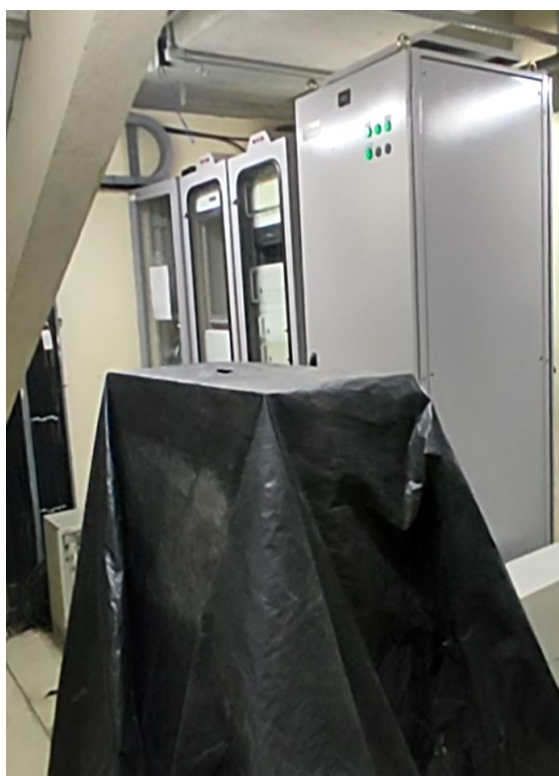
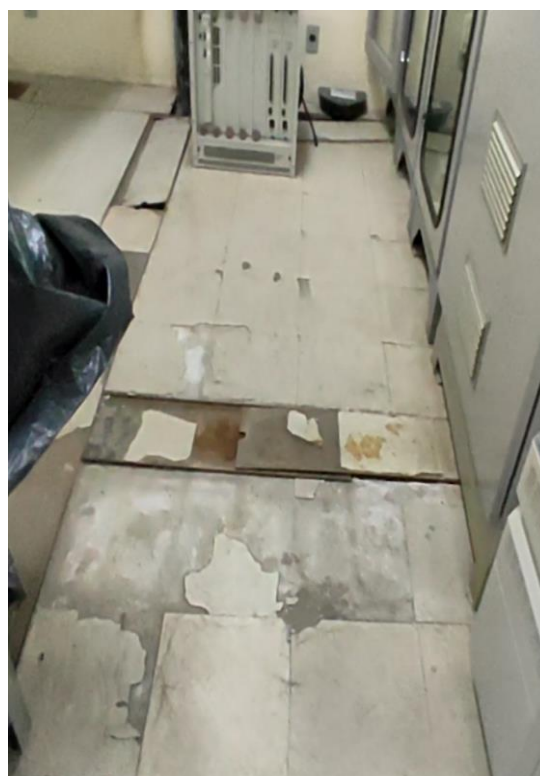
Foto 2-23: Salas Técnicas – Equipamentos cobertos devido a infiltrações, pisos danificados

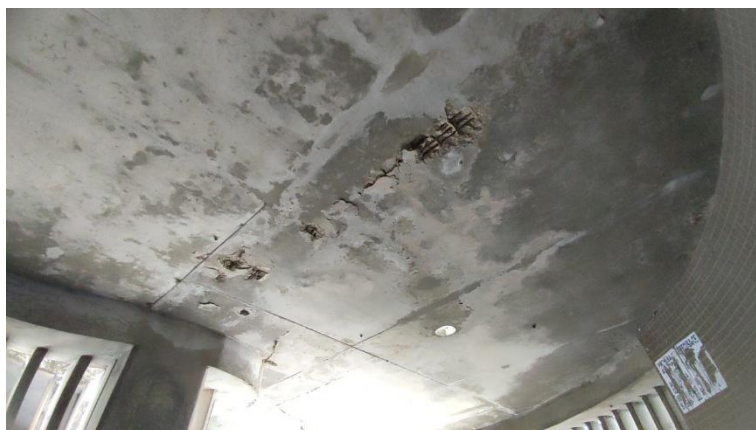
Foto 2-24: Infiltrações e ferragens expostas em lajes de cobertura

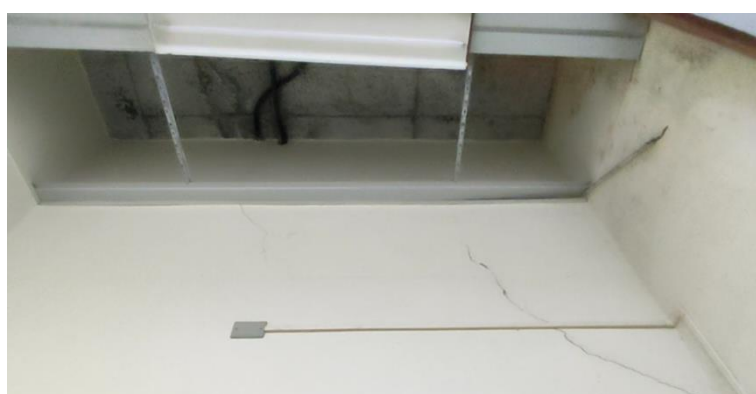
Foto 2-25: Rachaduras e Infiltrações nas Salas Operacionais

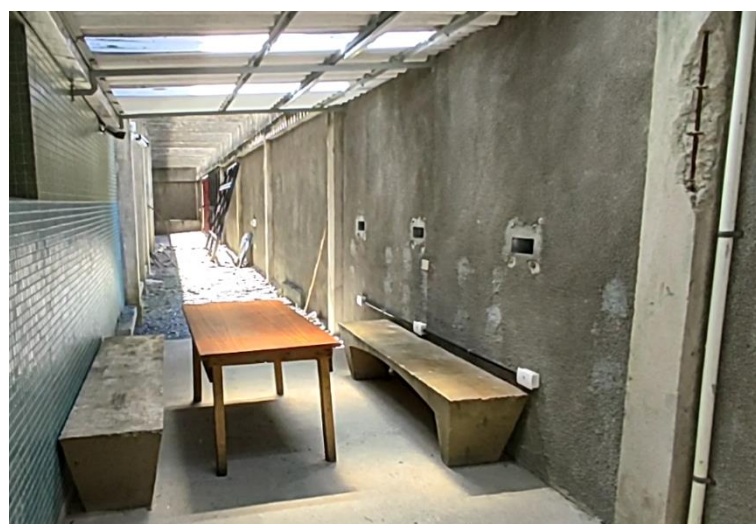
Foto 2-26: Área Operacional – Ferragem exposta, necessidade de pintura

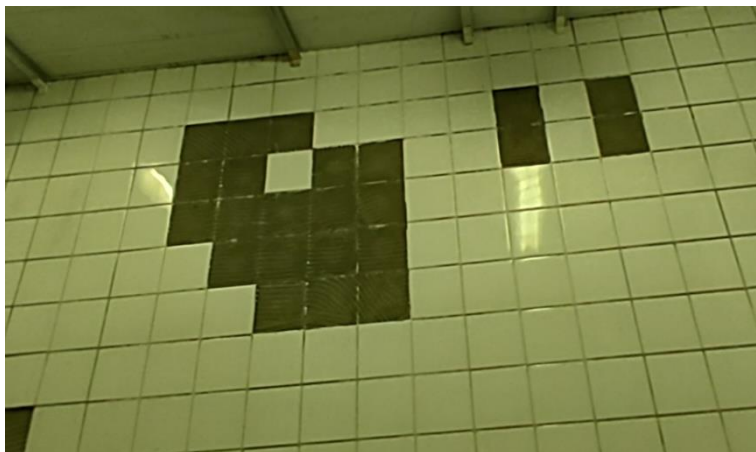
Foto 2-27: Copa – Revestimento cerâmico degradado

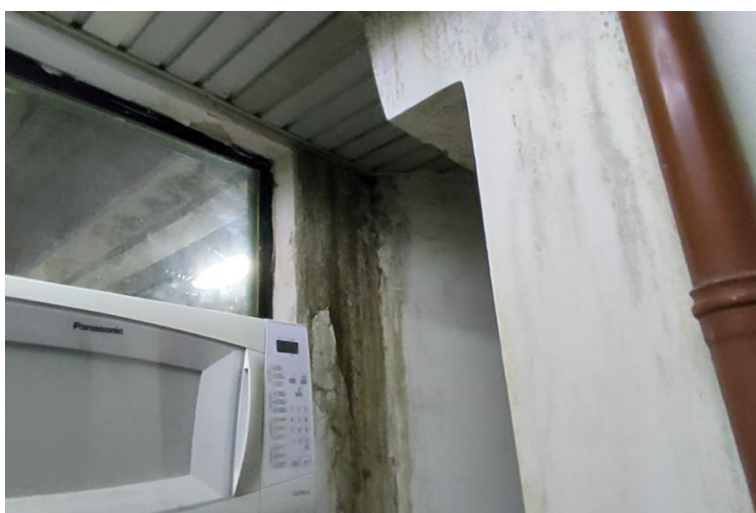
Foto 2-28: Salas Operacionais – Infiltrações e Forro degradado

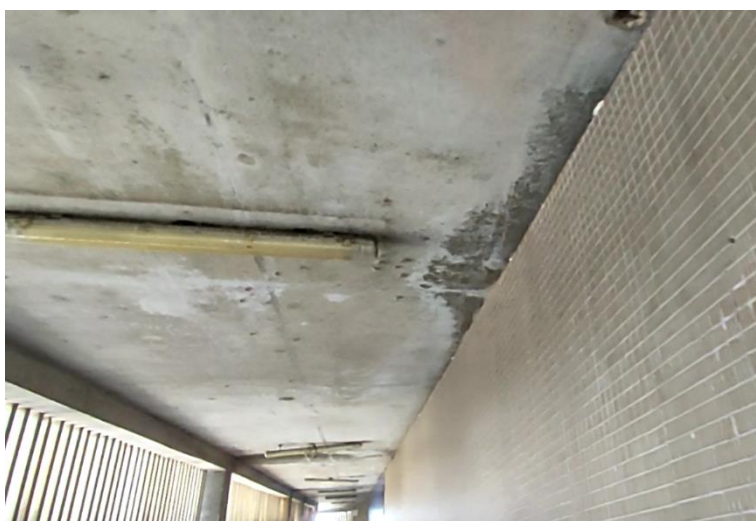
Foto 2-29: Rampa de Acesso a Plataforma - Ferragem exposta e revestimento cerâmico danificado

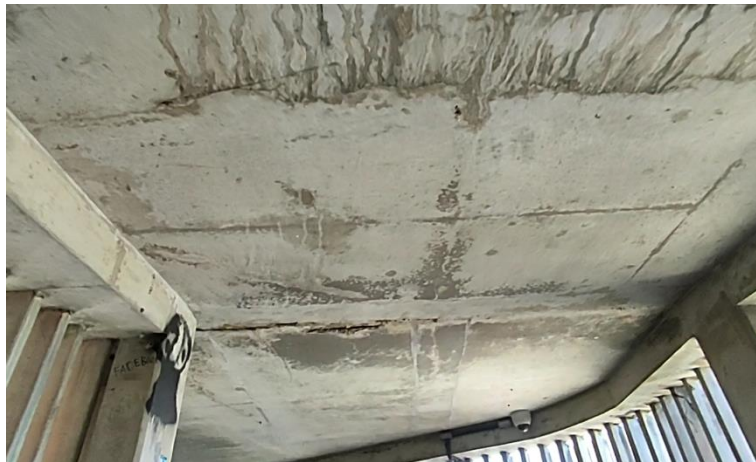
Foto 2-30: Rampa de Acesso a Plataforma - Ferragem exposta e revestimento cerâmico danificado

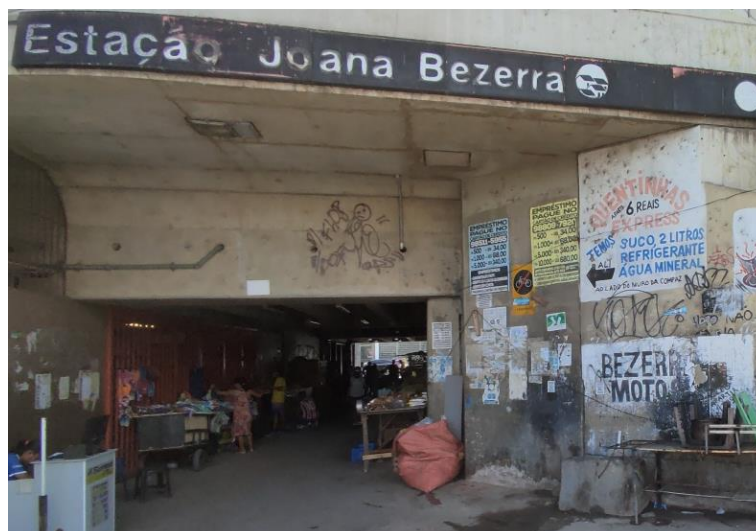
Foto 2-32: Comércio Irregular atrapalha a circulação de usuários do sistema

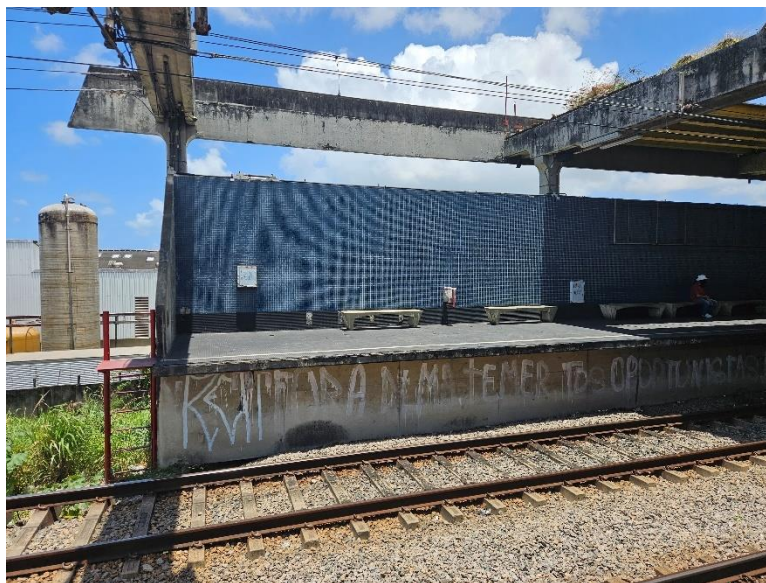
Foto 2-37: Plataforma – Ausência de cobertura, pichações, infiltrações

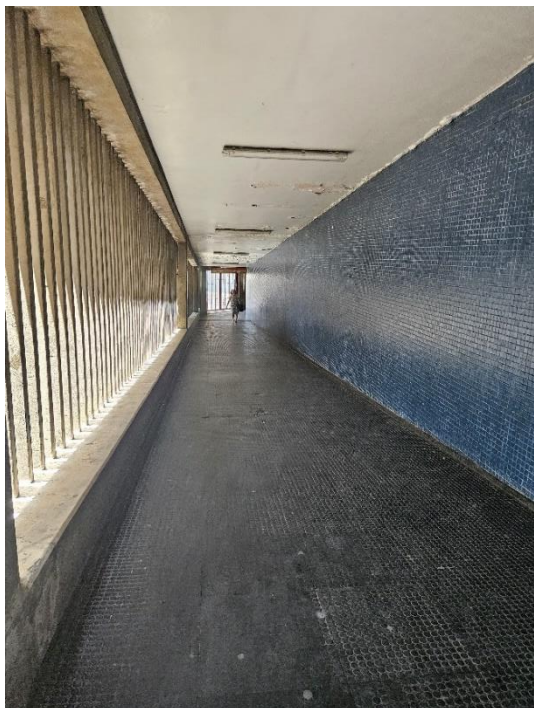
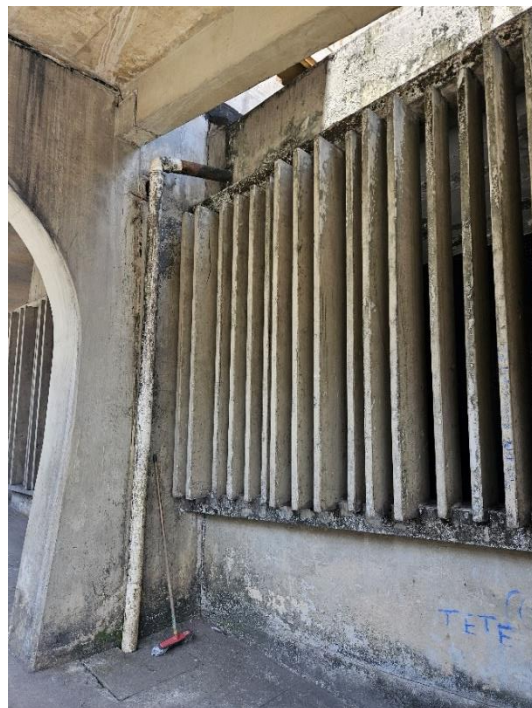
Foto 2-40: Rampas – Desnível por lance maior que permitido pela Norma. Infiltrações, bicheiras e ferragens expostas

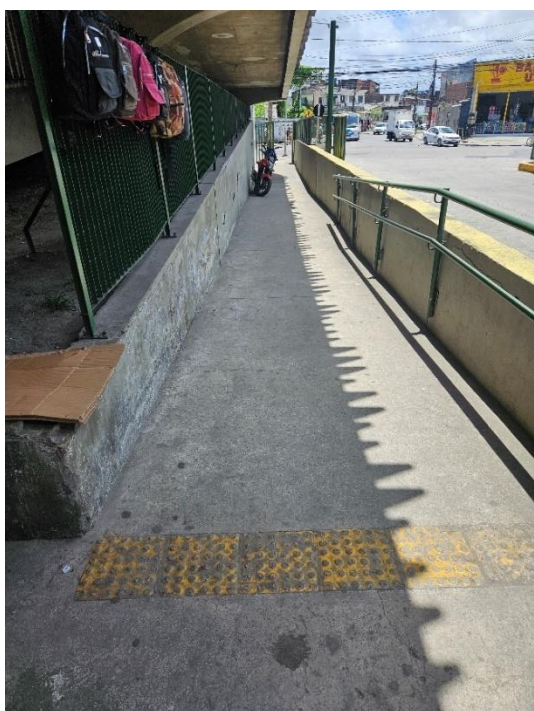
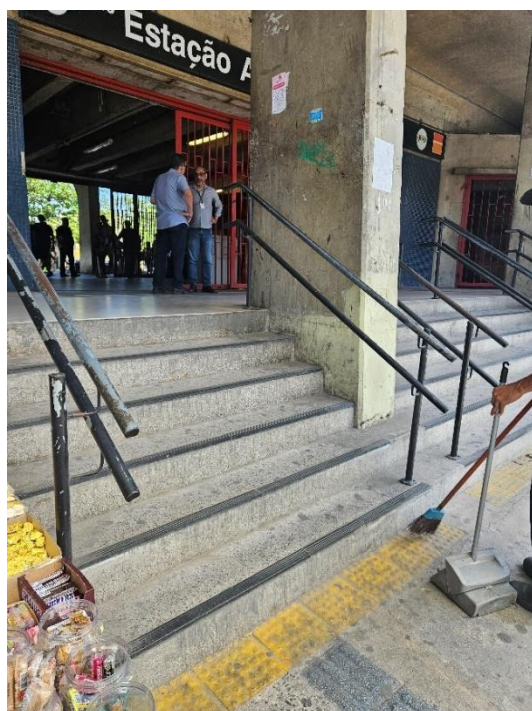
Foto 2-41: Rampa e Escada de Acesso a Estação – Ausência de elementos de acessibilidade

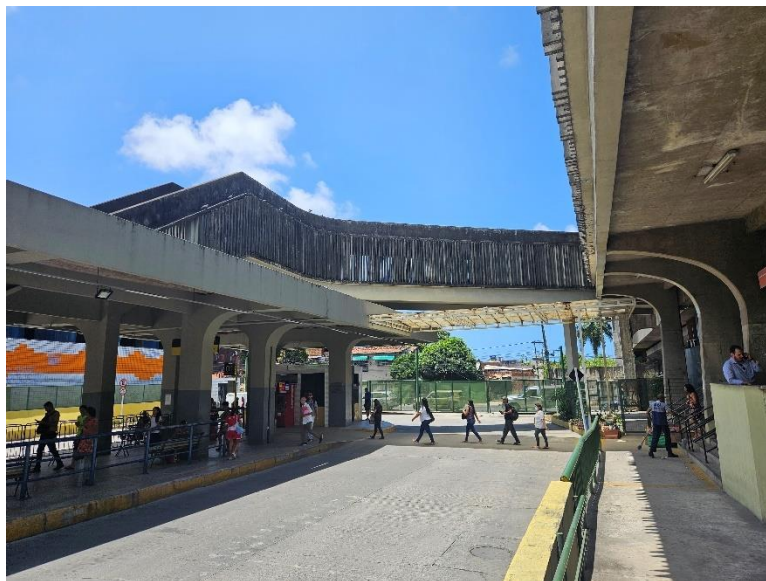
Foto 2-42: Integração com Terminal SEI – Passarela não finalizada, ausência de travessia e rota tátil

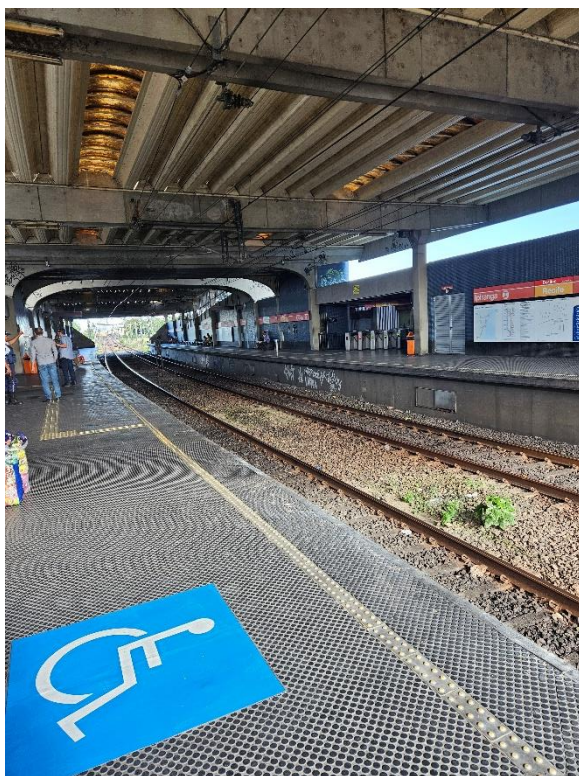
Foto 2-49: Plataforma – Piso tátil e Sinalização de Embarque Preferencial em desacordo as Normas

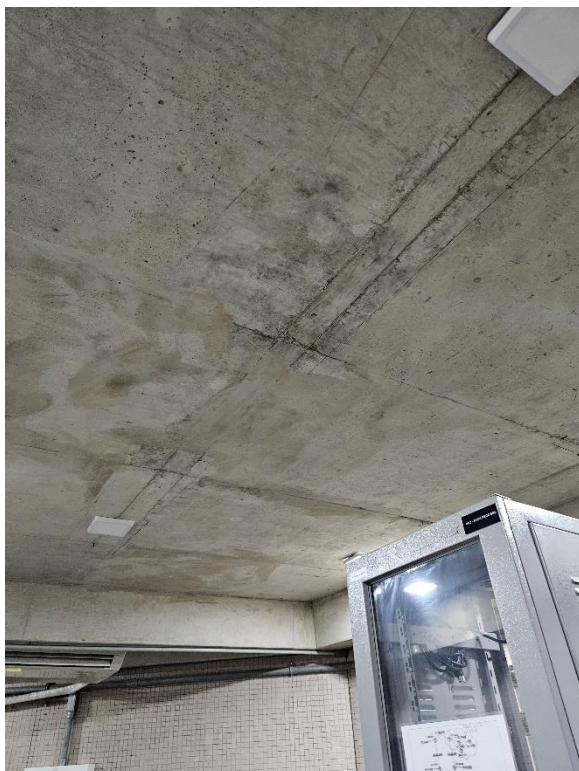
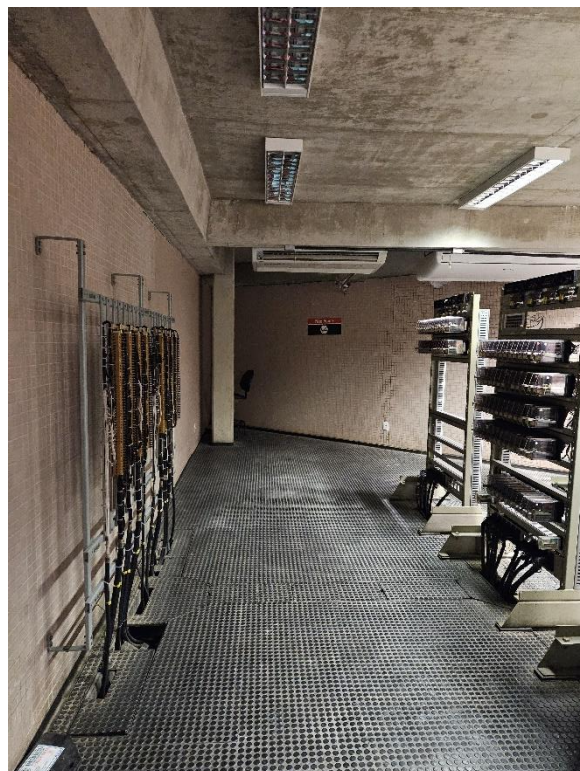
Foto 2-50: Salas Técnicas - Infiltrações

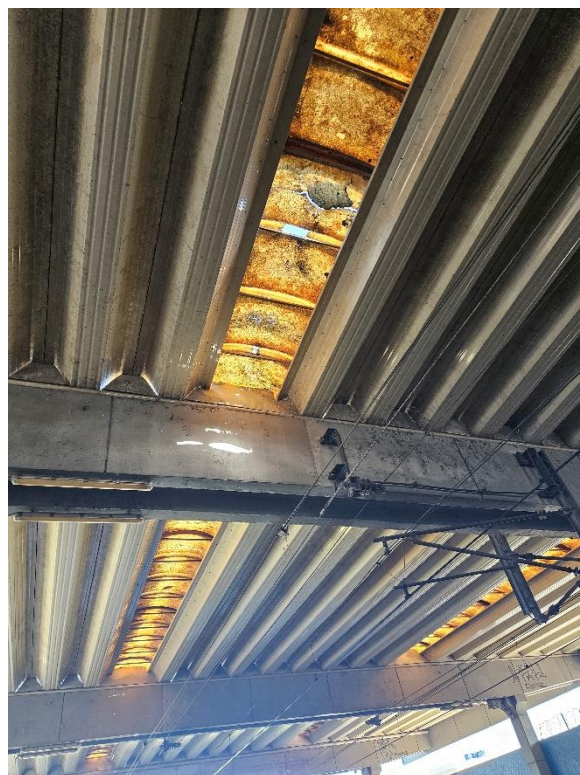
2.2	Vigas	3	Ferragem Exposta
2.3	Lajes	3	Infiltrações
2.4	Cobertura / Telhado	3	Domus Danificado, Telhas Ok
Cód	3- Fechamento /Acabamento	Avaliação	OBS
3.1	Paredes	3	Algumas pastilhas faltantes, pixações

Foto 2-51: Cobertura da Plataforma – Domus e Telhas danificados

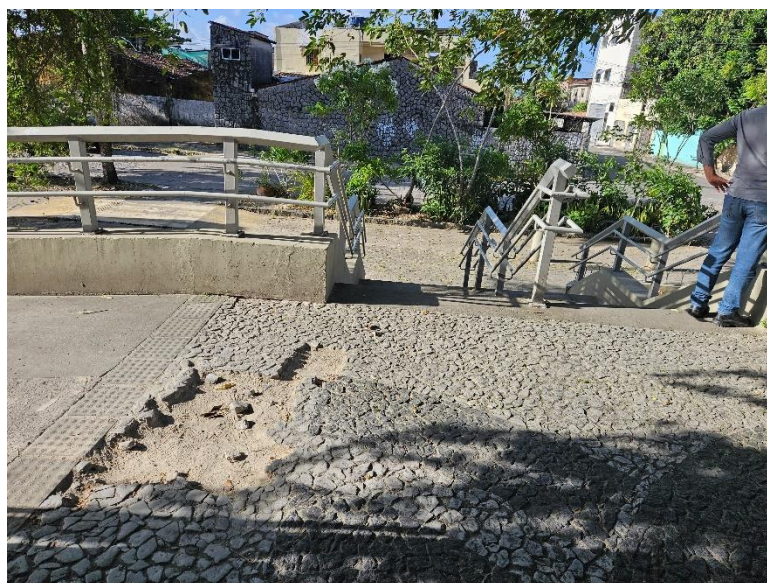
Foto 2-52: Piso de acesso a Estação degradado

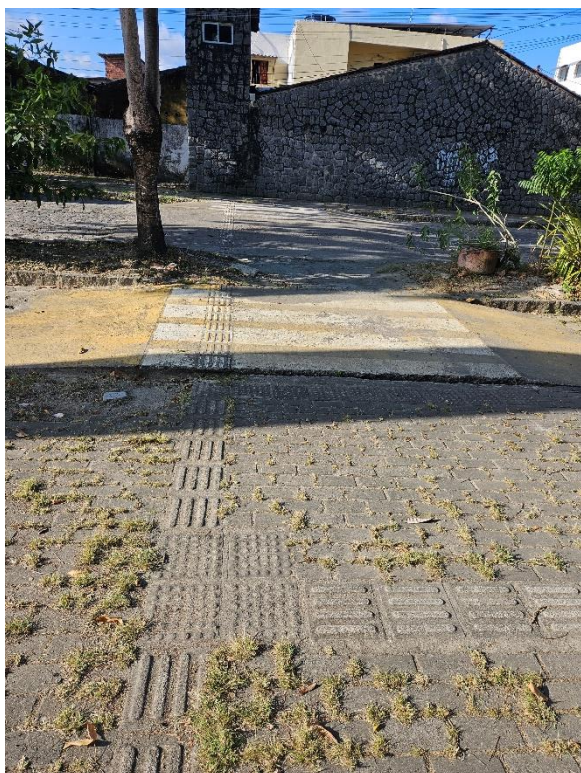
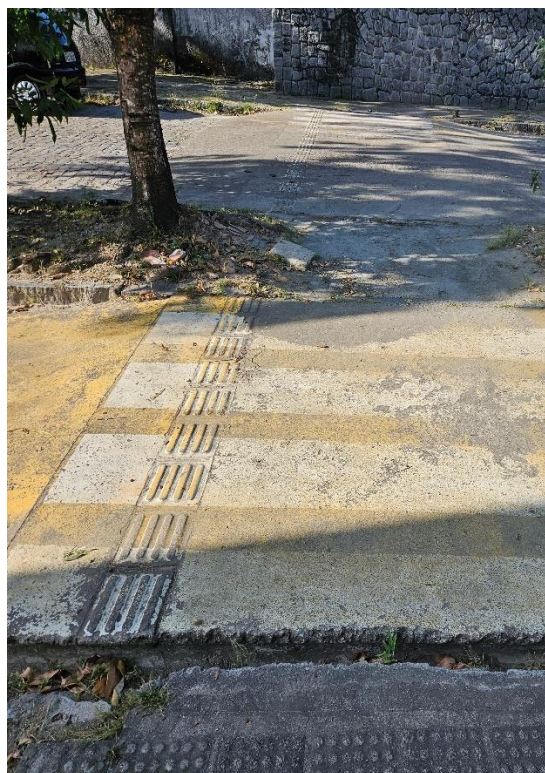
Foto 2-53: Travessia inadequada

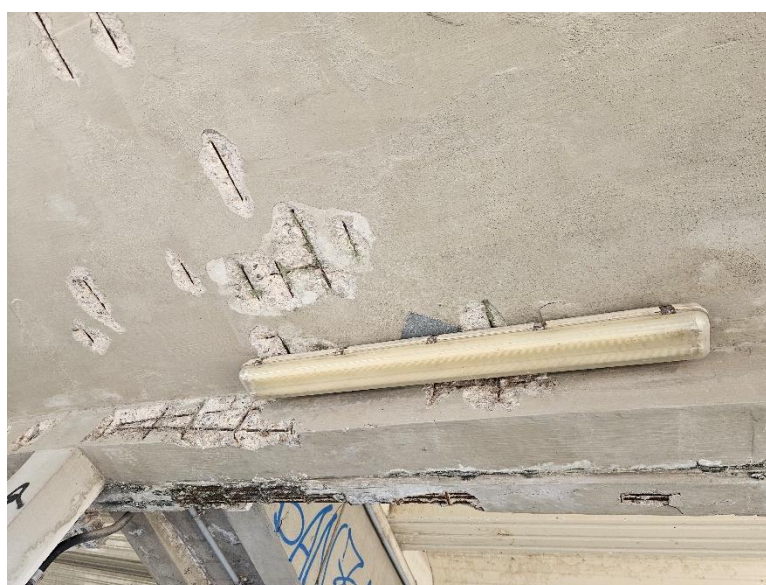
Foto 2-56: Passarela - Ferragens Expostas nas Vigas e Lajes

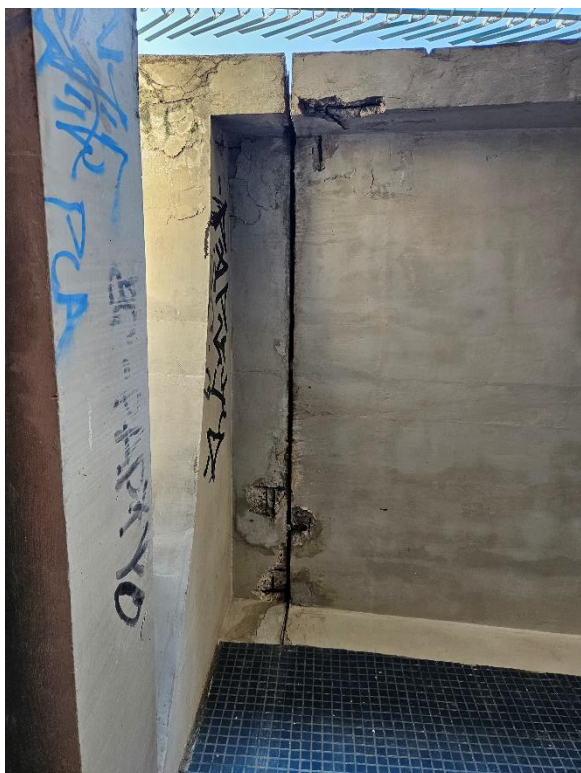
Foto 2-57: Passarela e Mezanino Operacional – Lajes com infiltração e ferragens expostas

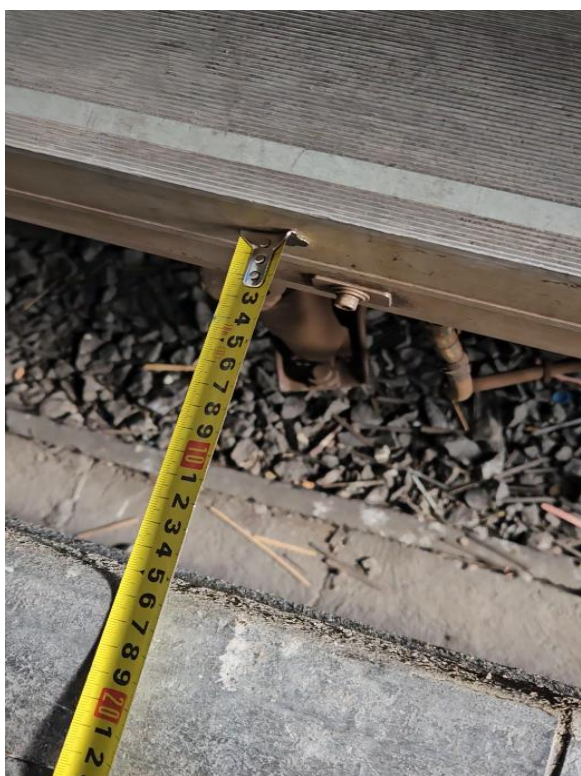
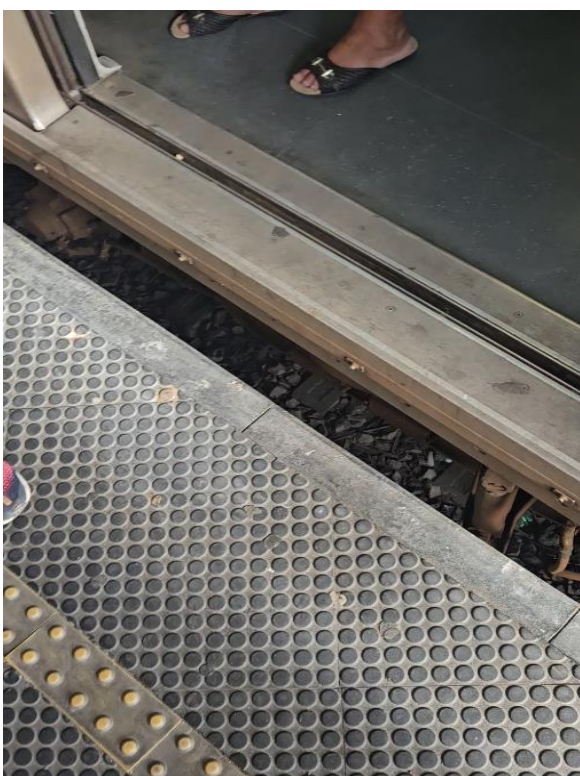
3.2	Pisos	3	Danificado. Parte interna - Plurigoma
3.3	Esquadrias	3	Ferrugem, quebradas
3.4	Teto/Forro	3	Infiltração
Cód	4- Plataforma	Avaliação	OBS
4.1	Vão Horizontal	2	Jaboatão Camaragibe - 15cm / Recife - 7cm

Foto 2-58: Plataforma – Vão de 15 cm sentido Jaboatão Camaragibe

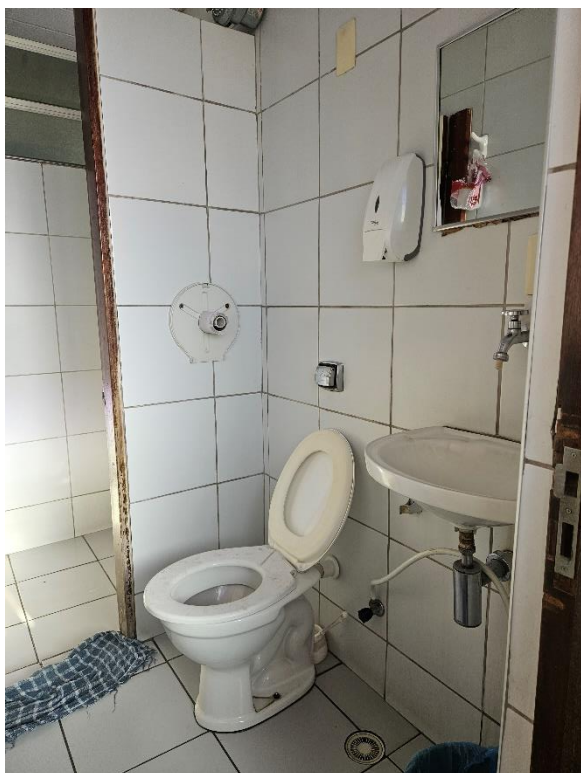
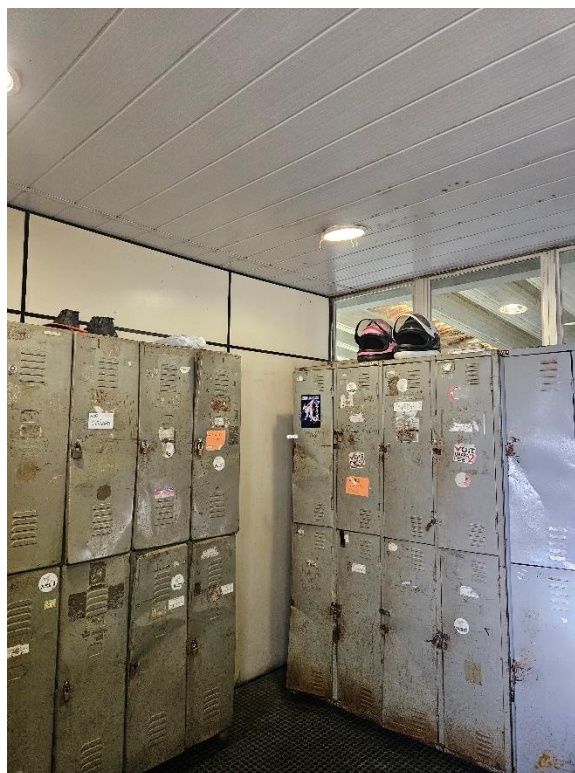
Foto 2-59: Sanitários Operacionais – Pequenos e sem ventilação. Vestiários Operacionais – Sem chuveiro, sem ventilação, não integrado aos sanitários

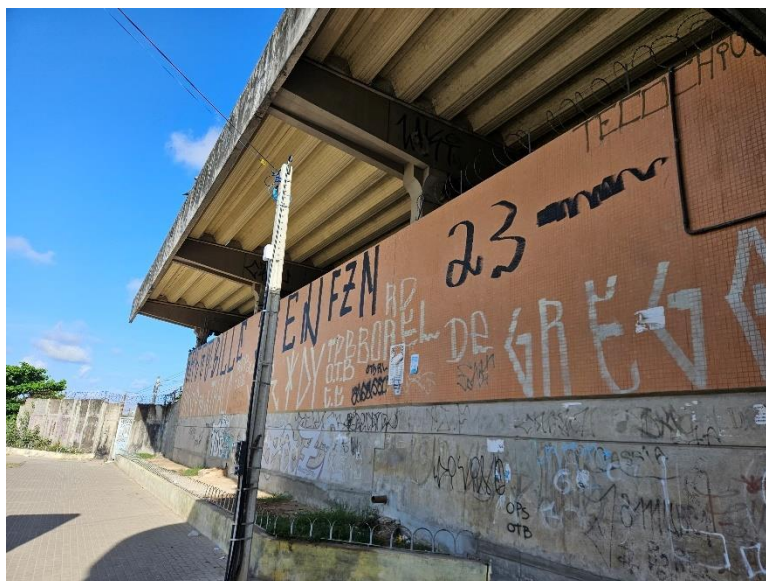
Foto 2-65: Fachada e Paredes Internas pichadas

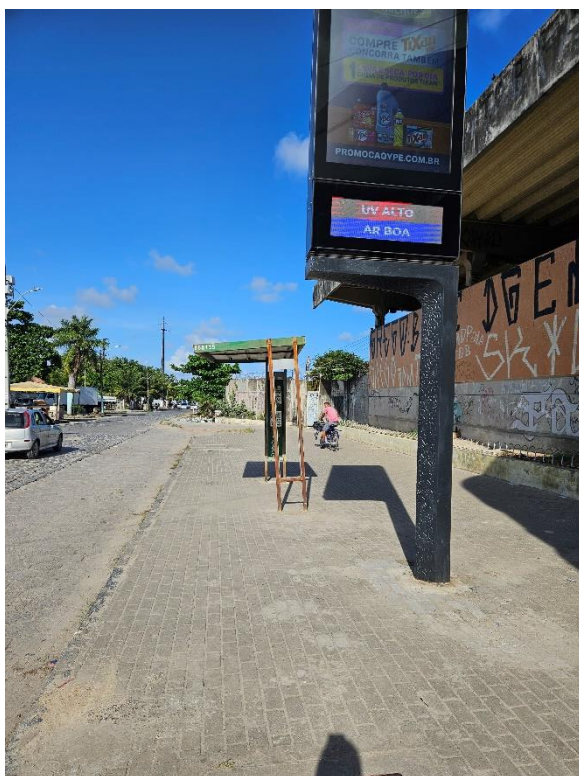
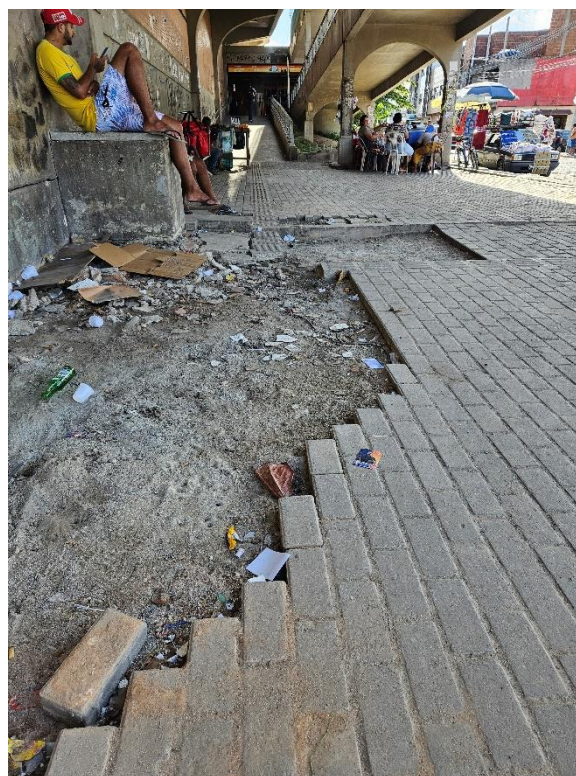
Foto 2-66: Sem integração até Ponto de ônibus, calçada degradada e sem acessibilidade

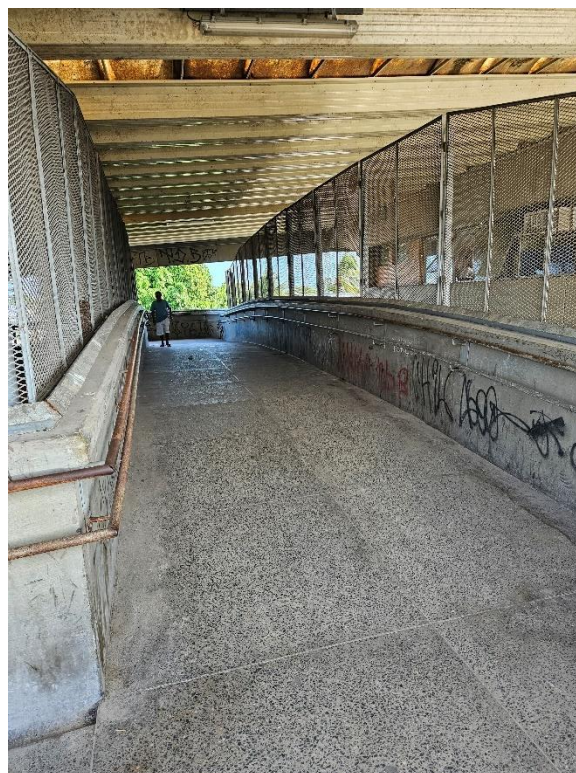
Foto 2-67: Rampa sem elementos da Norma, desnível por lance maior que o permitido. Gradis degradados

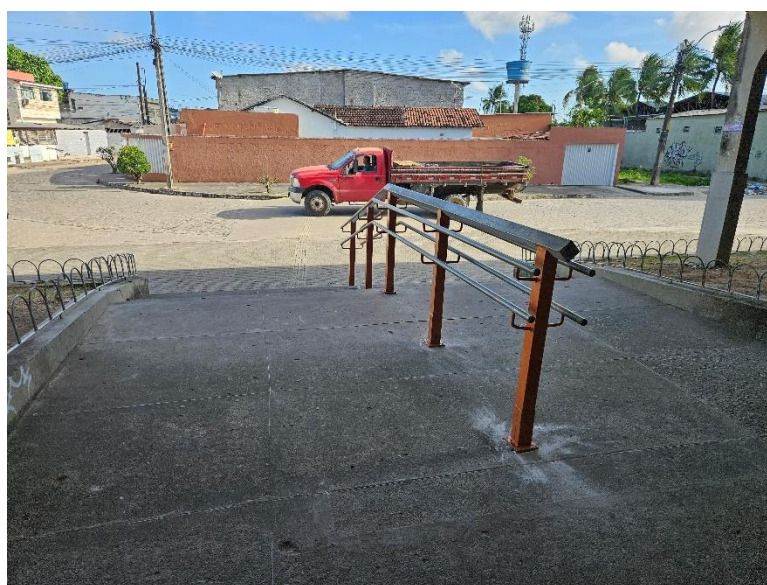
Foto 2-68: Escada sem Guarda Corpo e elementos normativos, Travessia Inadequada

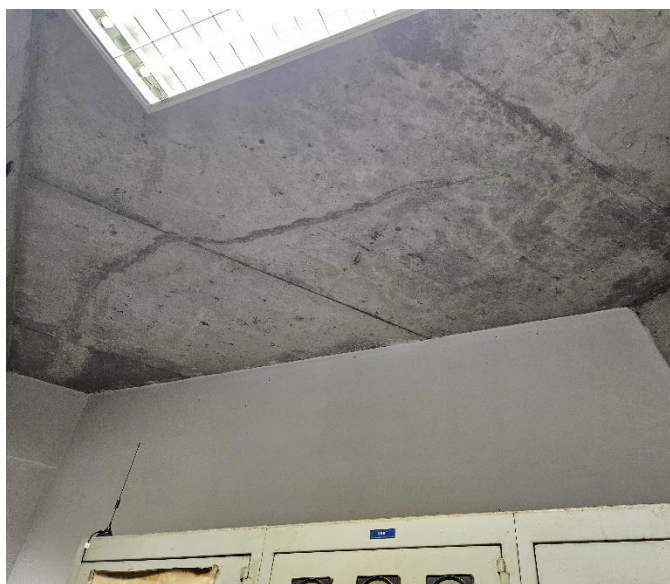
Foto 2-70: Salas Técnicas – Infiltrações, necessidade de Pintura

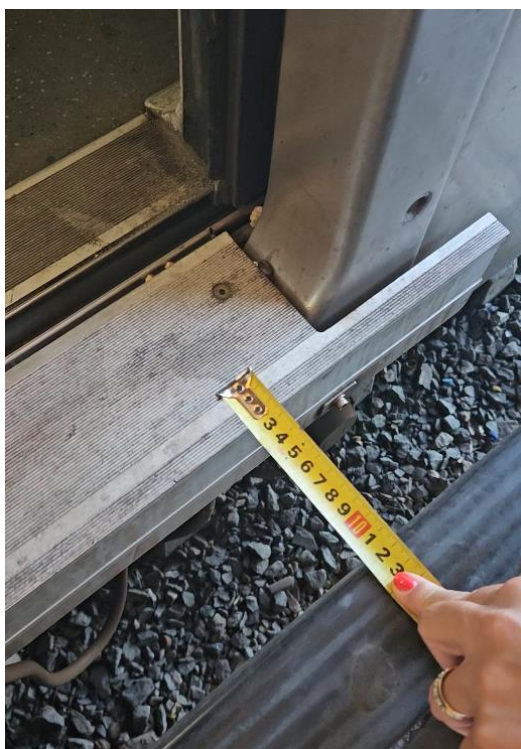
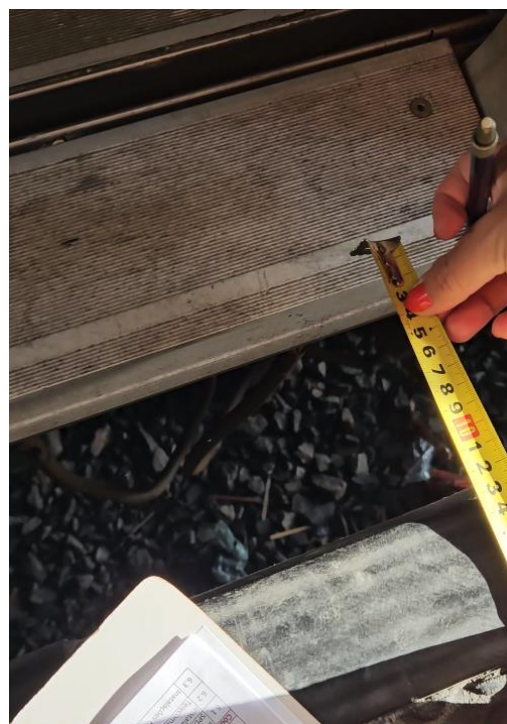
Foto 2-72: Plataforma – Vão entre trem em Plataforma sentido Recife 12 cm e sentido Jaboatão Camaragibe 13 cm, ambos fora de Norma.

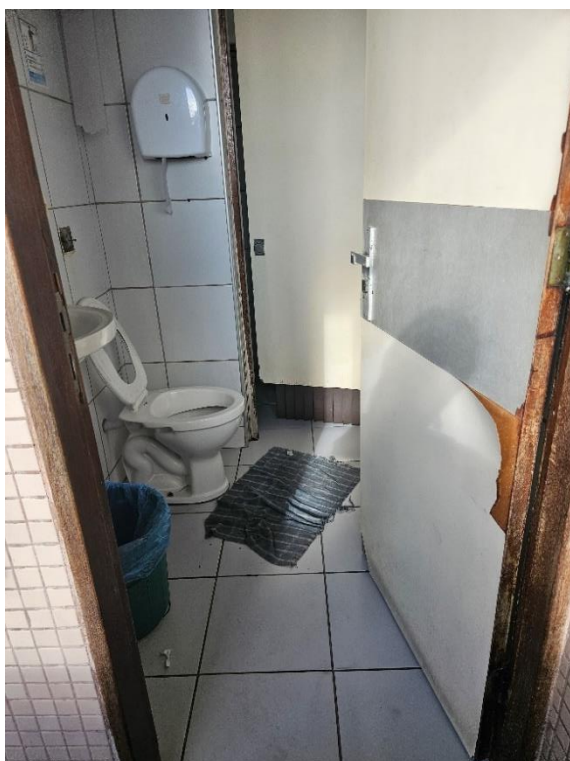
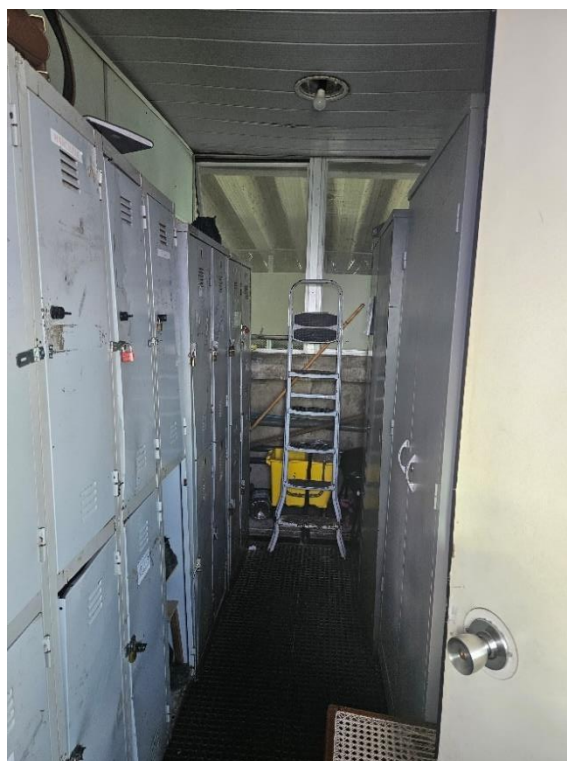
Foto 2-74: Sanitários Operacionais – Pequenos e sem ventilação. Vestiários Operacionais – Sem chuveiro, sem ventilação, não integrado aos sanitários

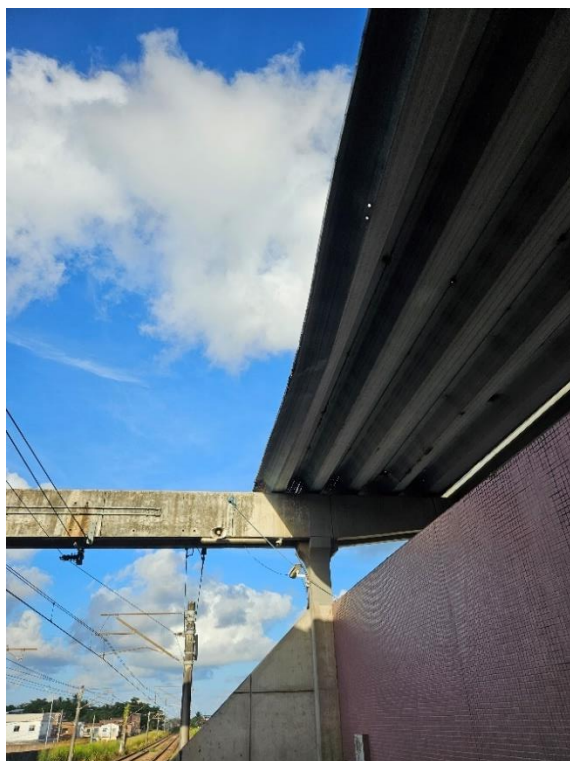
2.2	Vigas	2	Ferragem Exposta
2.3	Lajes	3	Infiltrações
2.4	Cobertura / Telhado	1	Infiltração, telhas quebradas, trechos destelhados
Cód	3- Fechamento /Acabamento	2	OBS

Foto 2-79: Falta um trecho da cobertura, telhas e Domus danificados, infiltrações

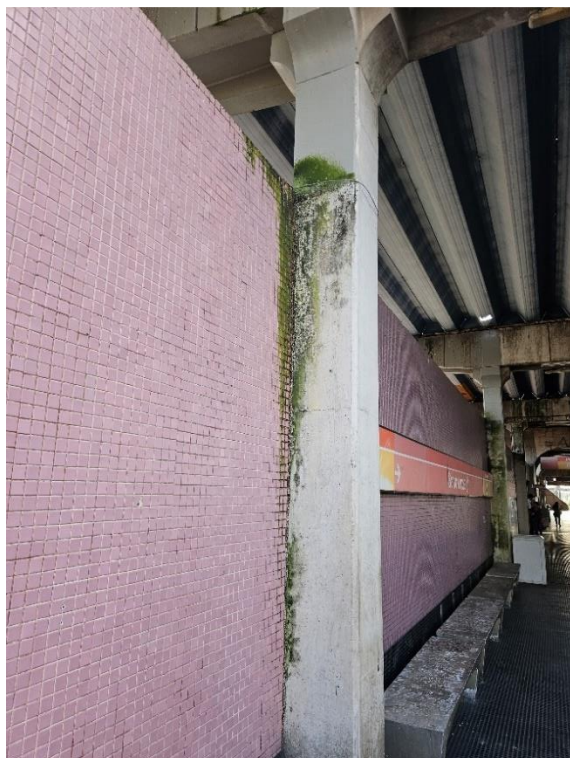
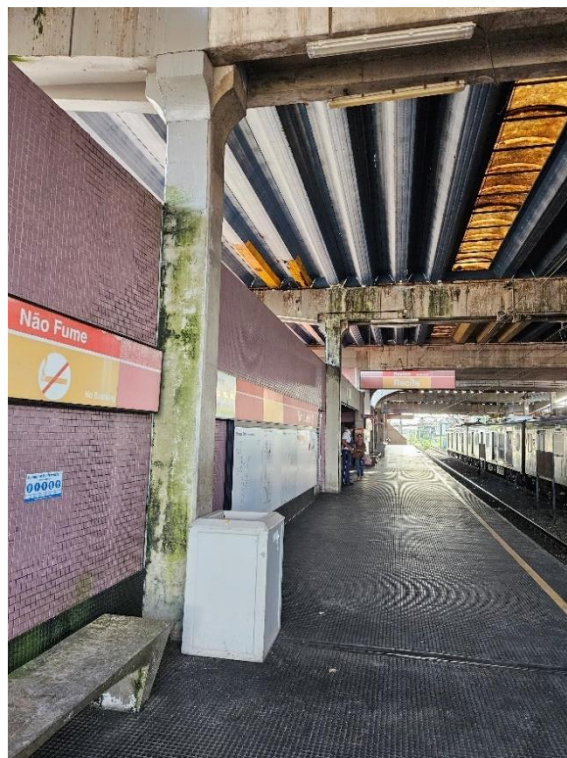
Foto 2-80: Infiltrações, trincas e bicheiras nos Pilares, Vigas e Paredes. Ausência de Rota Tátil.

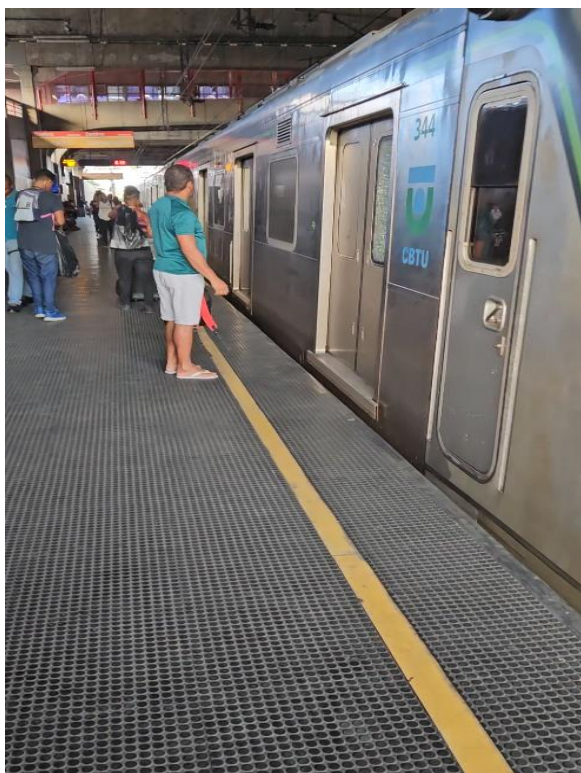
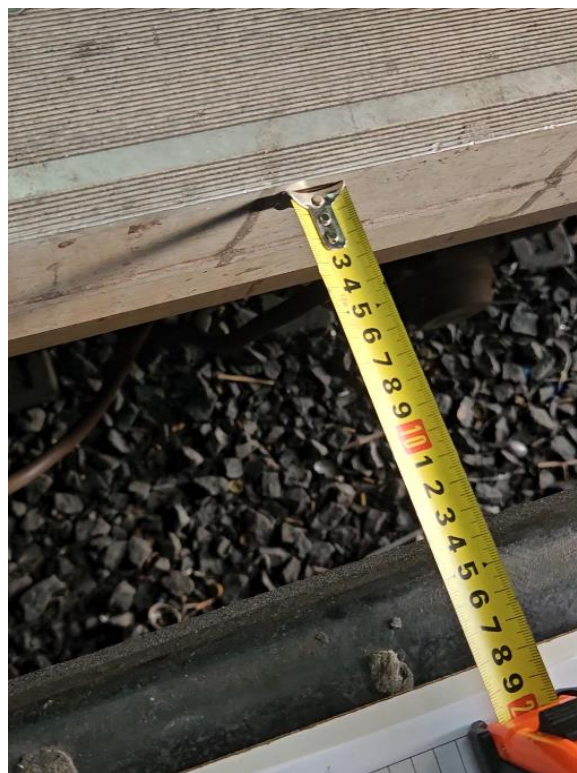
3.4	Teto/Forro	2	Infiltração, peças faltantes
Cód	4- Plataforma	3	OBS
4.1	Vão Horizontal	2	Jaboatão Camaragibe - 14cm / Recife - 9cm
4.2	Vão vertical	4	Jaboatão Camaragibe - 1cm / Recife - 0cm

Foto 2-81: Plataforma – Vão entre trem em Plataforma sentido Jaboatão Camaragibe 14 cm, fora de Norma.
