ANEXO I

AVALIAÇÃO DO ESTADO DE CONSERVAÇÃO DAS ESTAÇÕES E PASSARELAS OPERACIONAIS

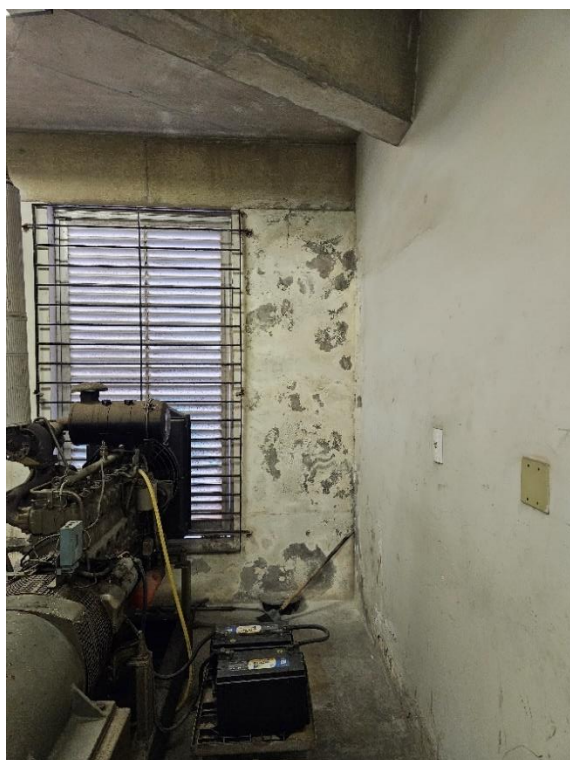
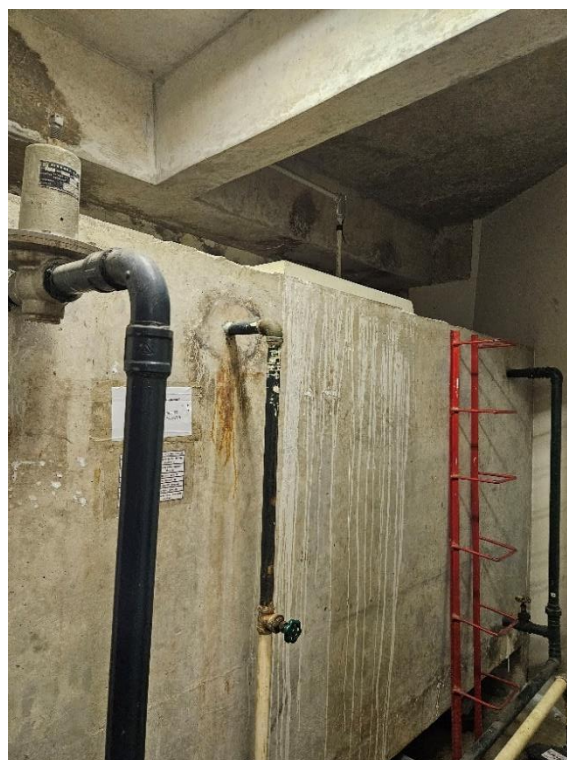
Foto 2-82: Salas Técnicas - Infiltração nas paredes, vigas e lajes

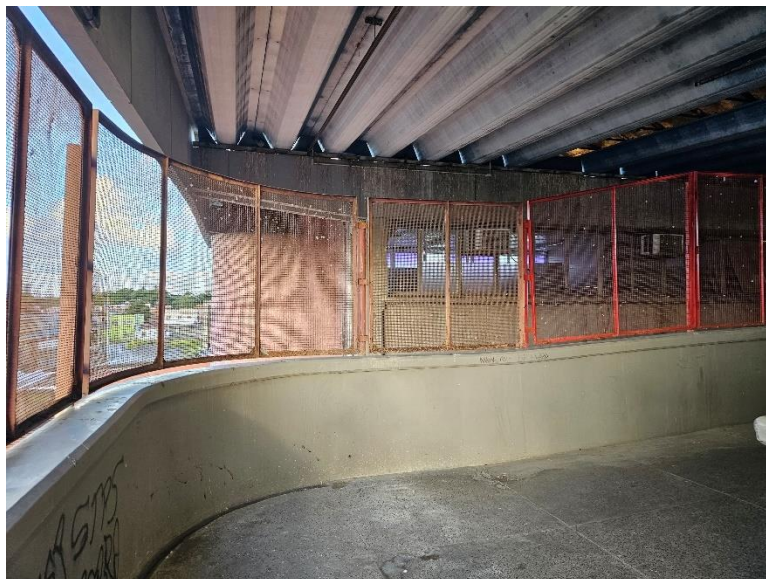
Foto 2-83: Telas de fechamento da plataforma de transposição das vias danificadas

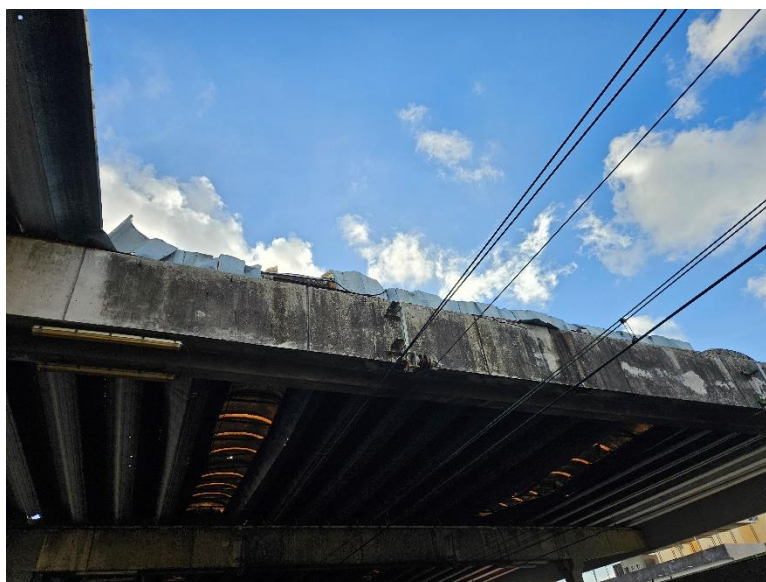
Foto 2-84: Necessidade de limpeza e tratamento do concreto aparente

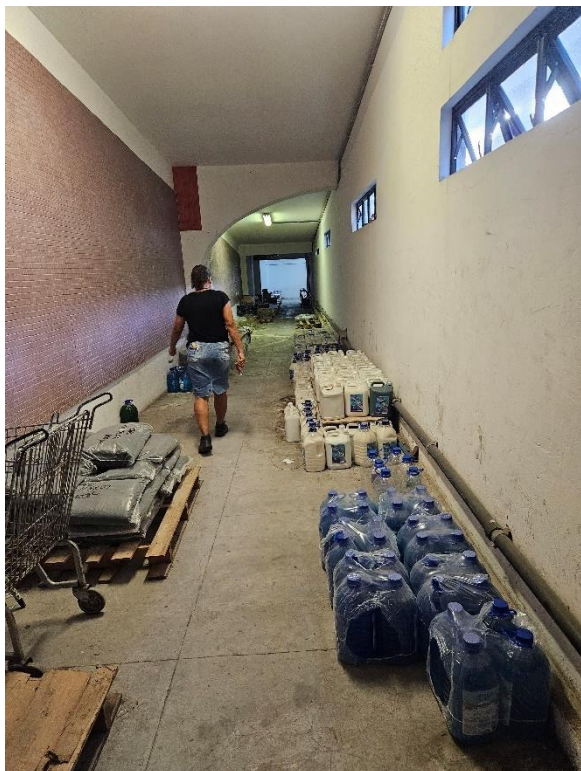
Foto 2-85: Depósito de Material de Limpeza da Linha – Infiltrações em Piso e Laje

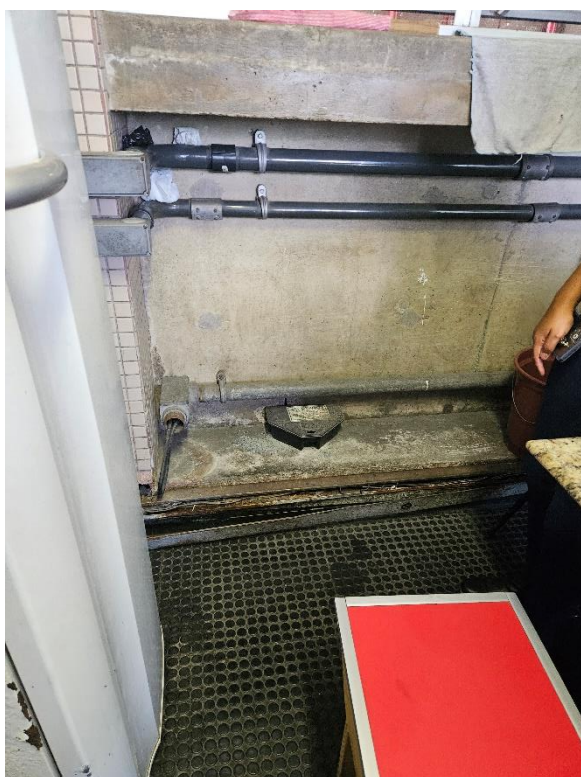
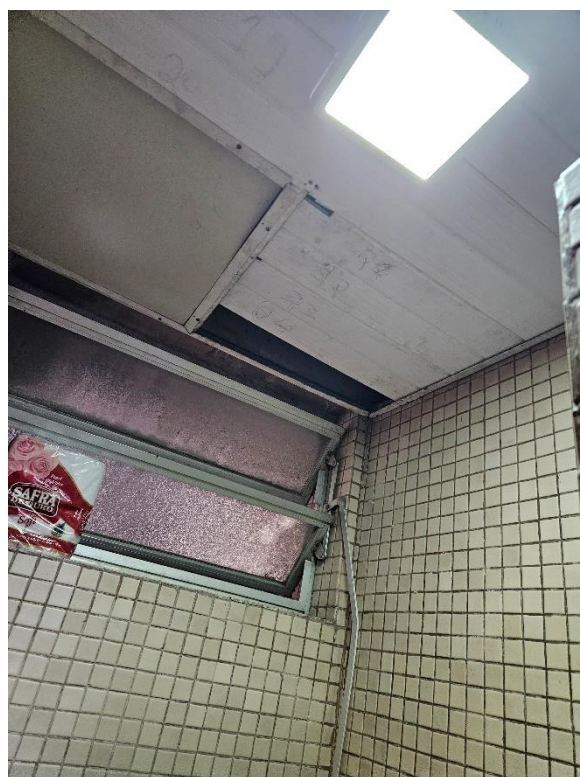
Foto 2-86: Salas Operacionais – Elétrica improvisada, acabamentos danificados etc.

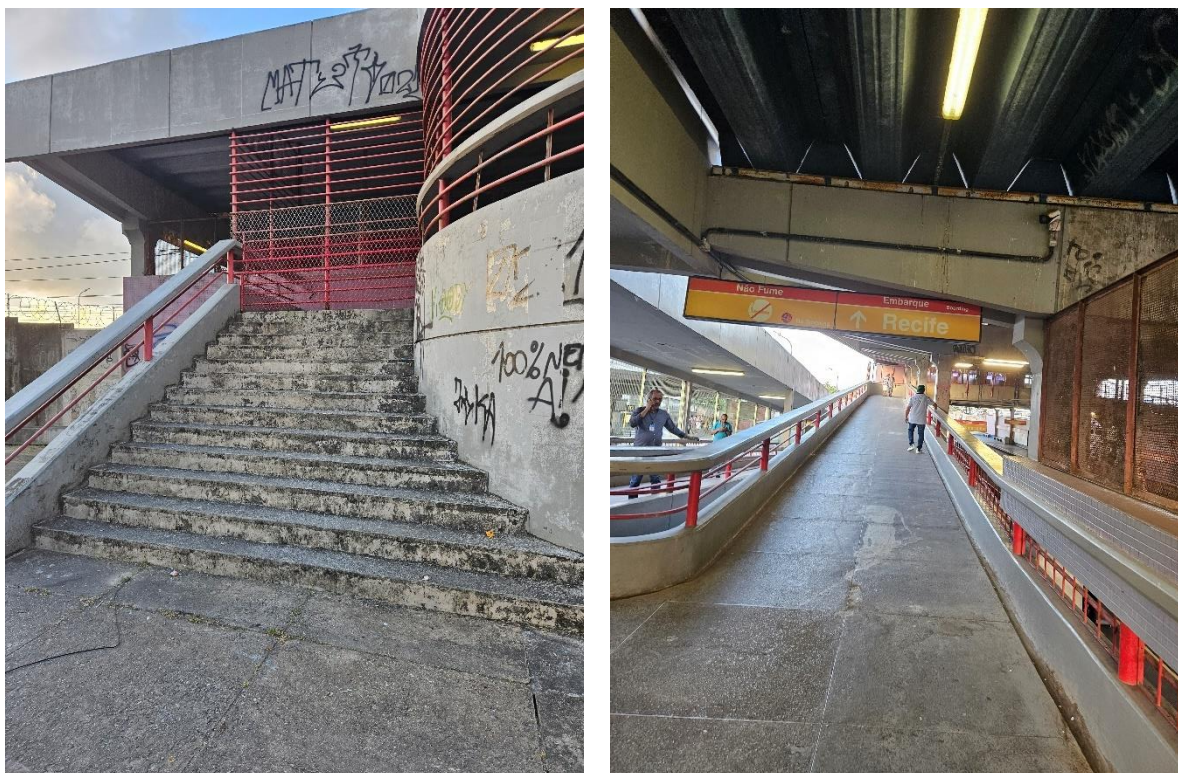
5.2	Rampas e Elementos	2	Desnível por lance é maior que o permitido pela Norma. Ausência de elementos, infiltração
5.3	Piso Tátil	1	
5.4	Corrimãos, Guarda Corpo

Foto 2-87: Escada Interditada e faltam elementos de acessibilidade. Rampa com desnível por lance maior que o permitido.

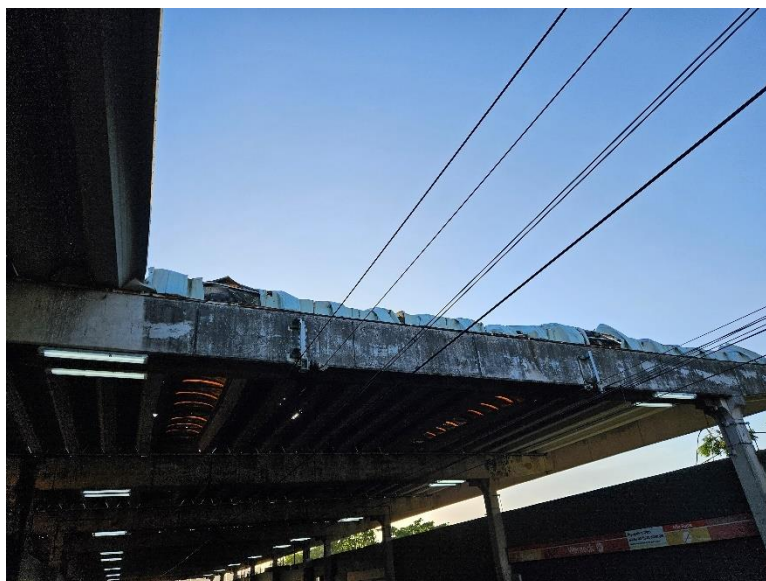
Foto 2-92: Faltando trecho da cobertura Plataformas

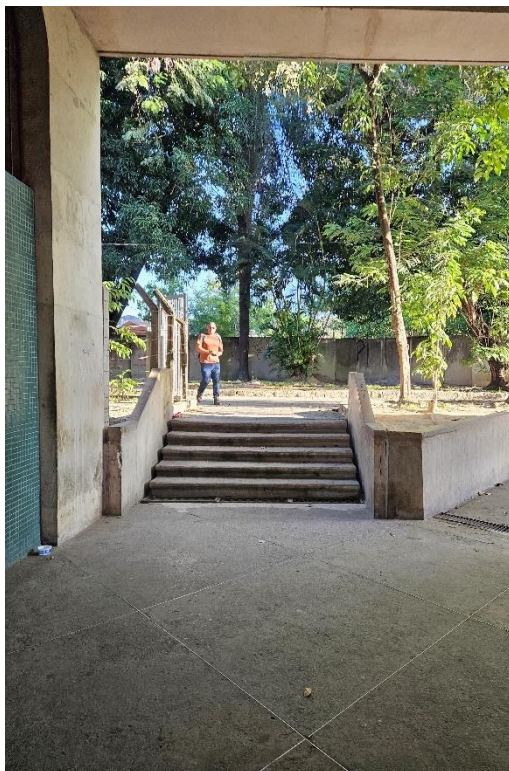
Foto 2-94: Escadas e Rampas de Acesso – Faltam elementos de acessibilidade

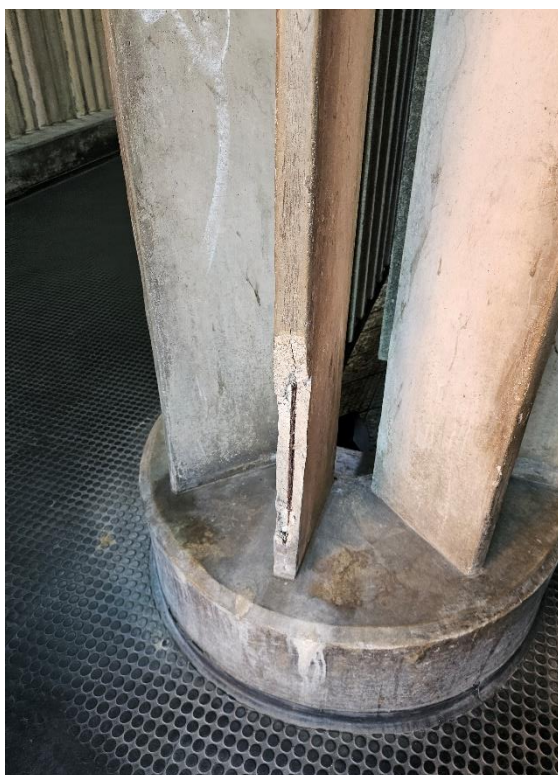
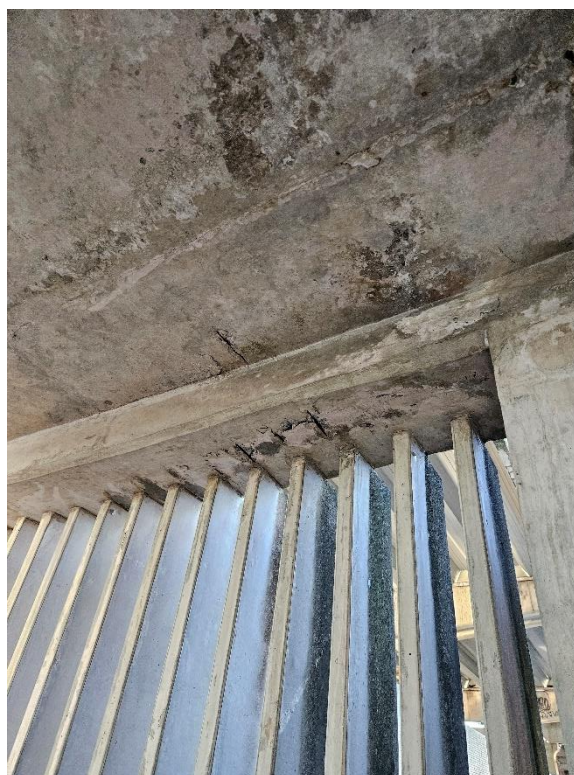
Foto 2-95: Rampa de Acesso a Plataforma - Ferragens expostas, infiltrações

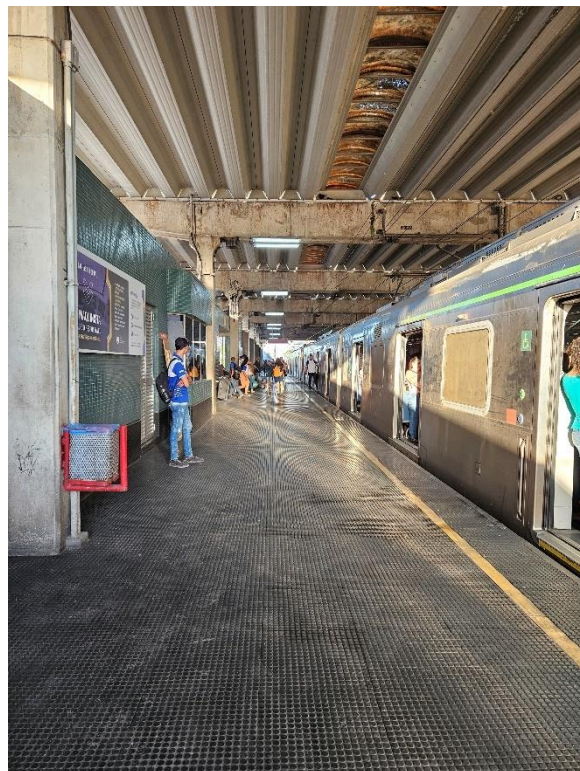
Foto 2-96: Ausência de Rota tátil e elementos de acessibilidade

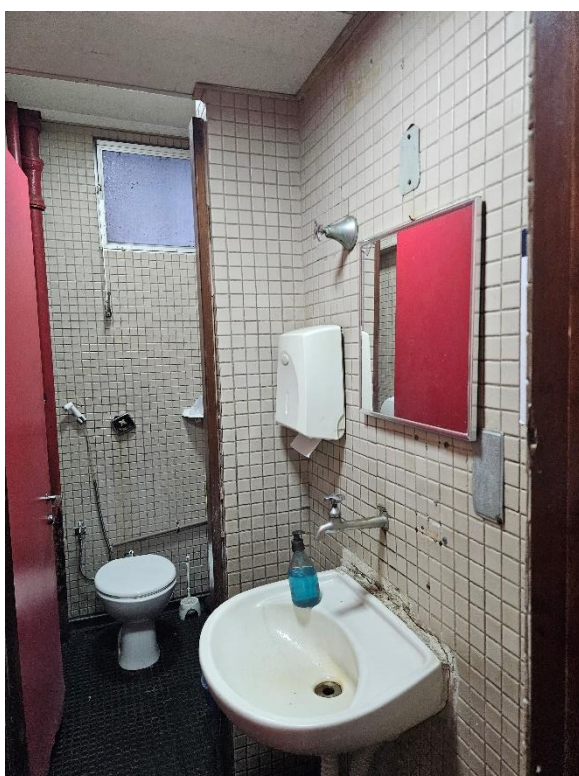
Foto 2-97: Sanitários Operacionais – Pequenos e sem ventilação. Vestiários Operacionais – Sem chuveiro, sem ventilação, não integrado aos sanitários

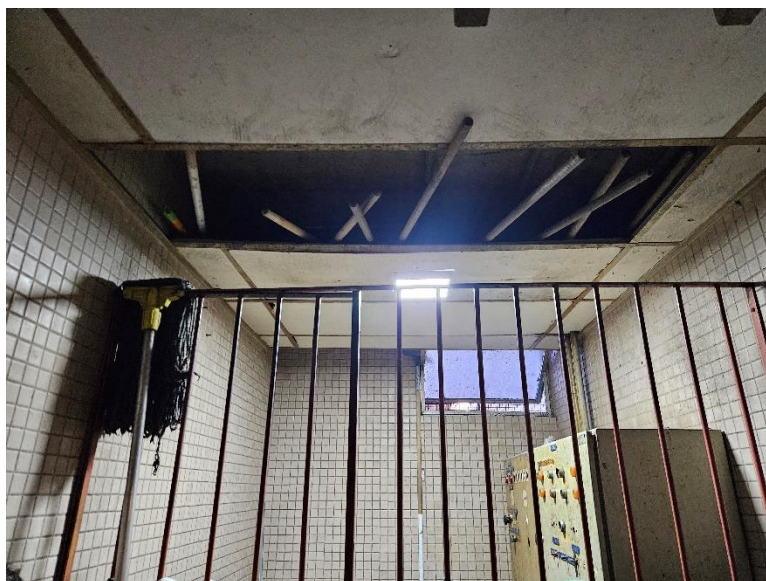
Foto 2-98: Salas Operacionais – Forros, Revestimento Cerâmico e Pisos degradados

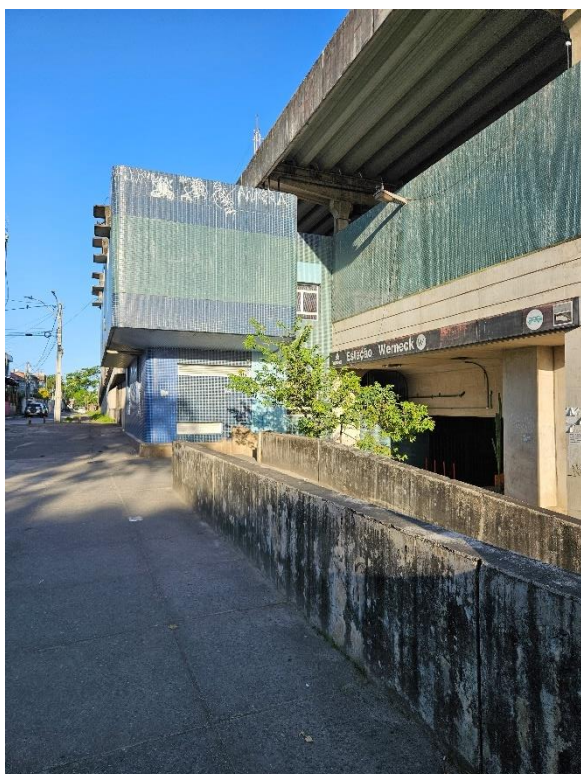
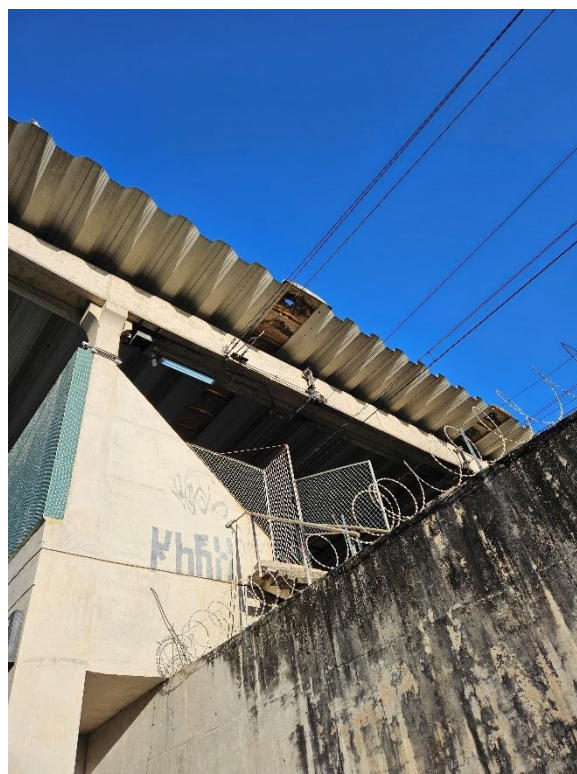
Foto 2-99: Necessidade de limpeza, tratamento do concreto aparente e rejuntamento de revestimento cerâmico de fachada

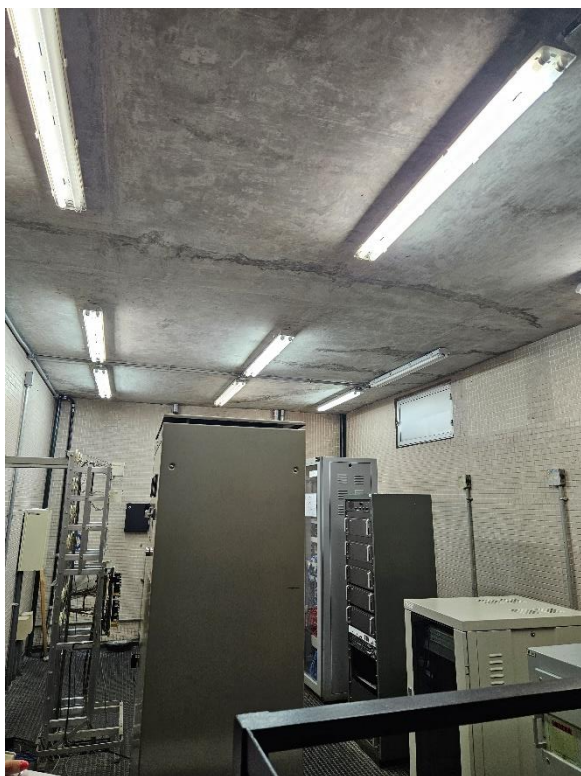
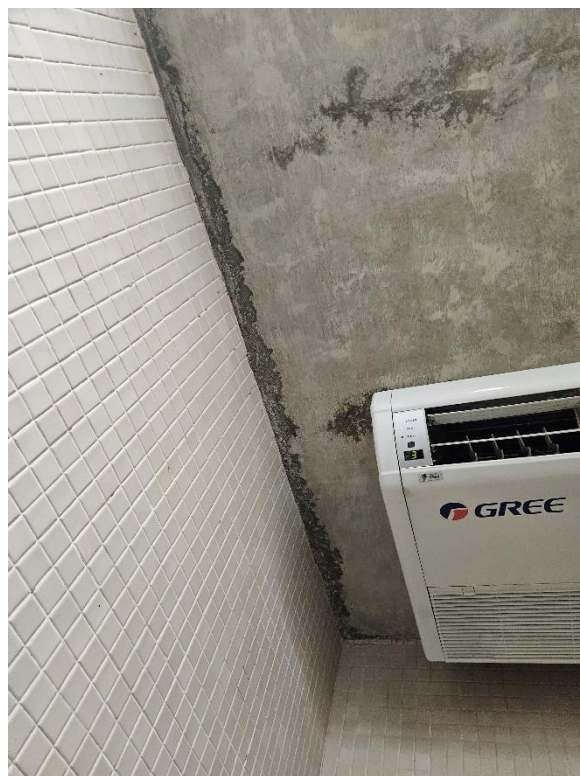
Foto 2-104: Salas Técnicas – Infiltrações

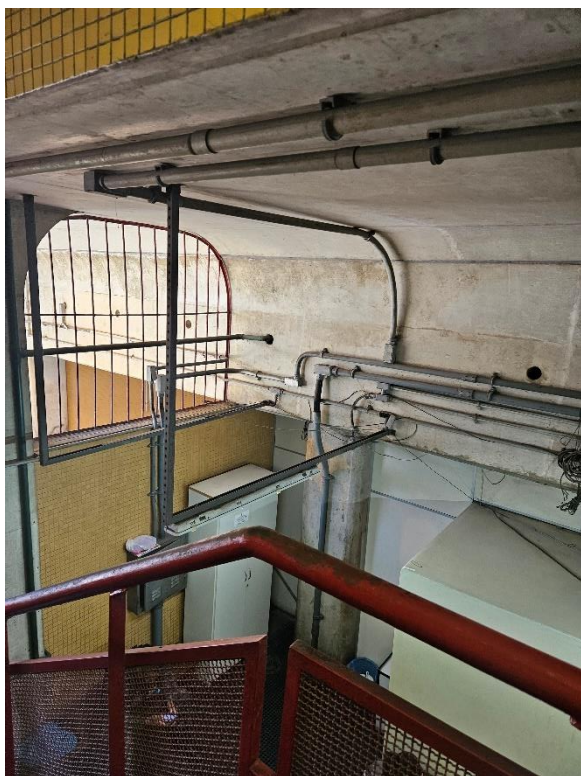
Foto 2-105 Salas Operacionais – Necessidade de Pintura, Fios Elétricos inadequados

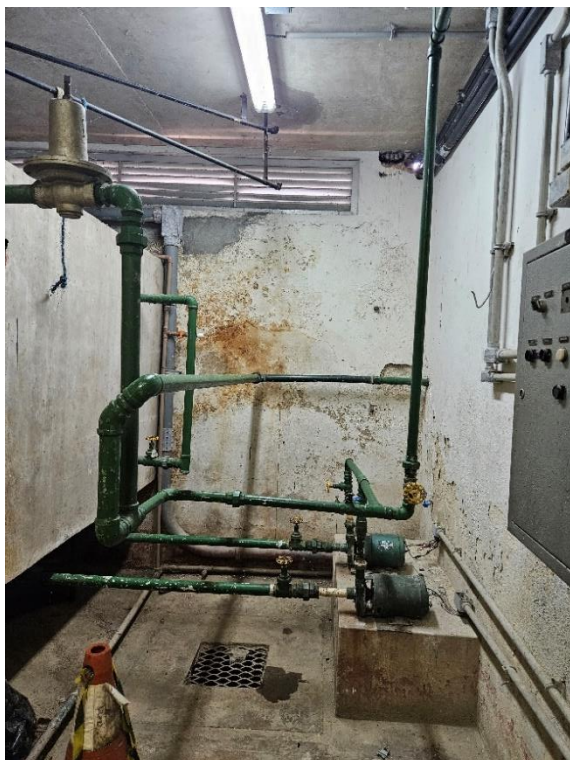
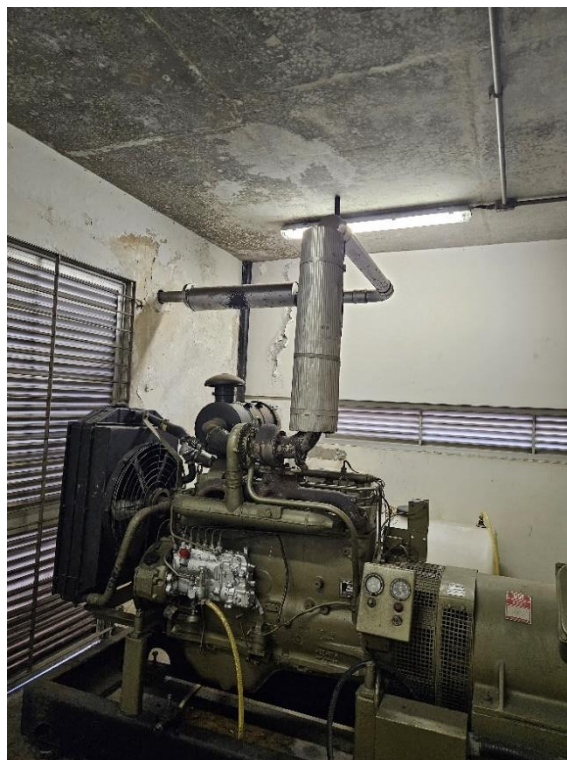
Foto 2-106: Salas Técnicas – Infiltrações

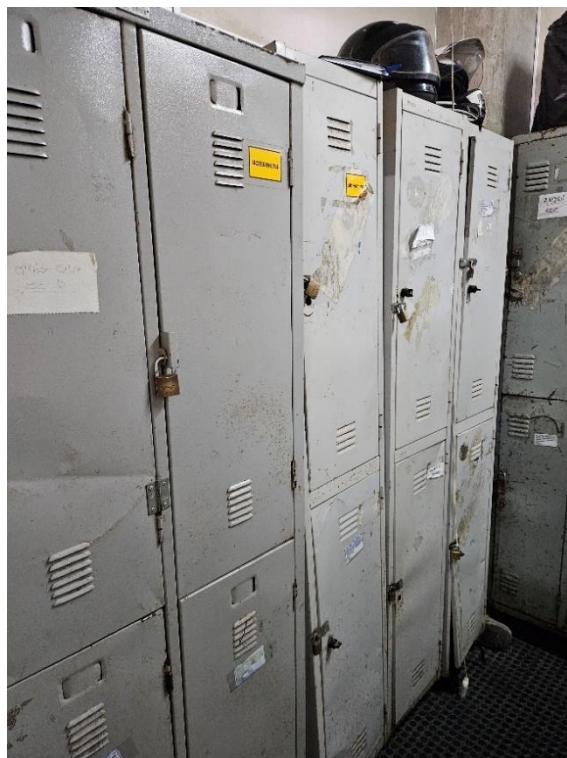
Foto 2-107: Sanitários Operacionais – Pequenos e sem ventilação. Vestiários Operacionais – Sem chuveiro, sem ventilação, não integrado aos sanitários

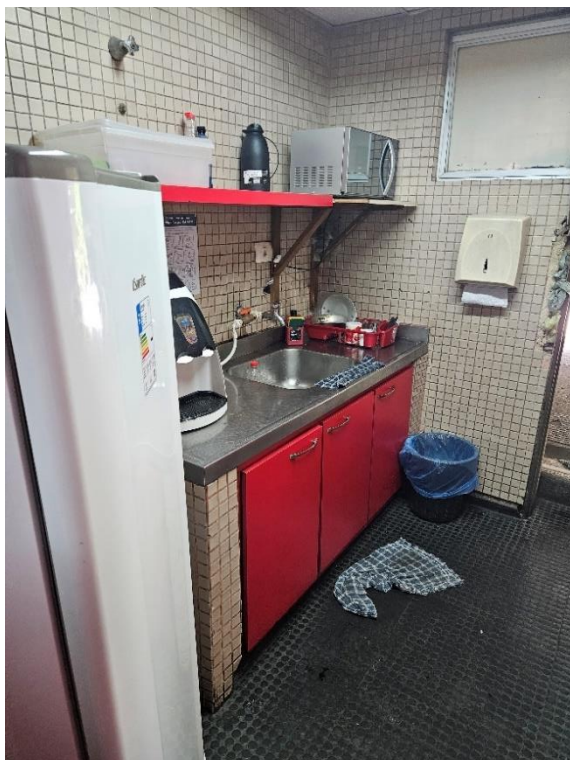
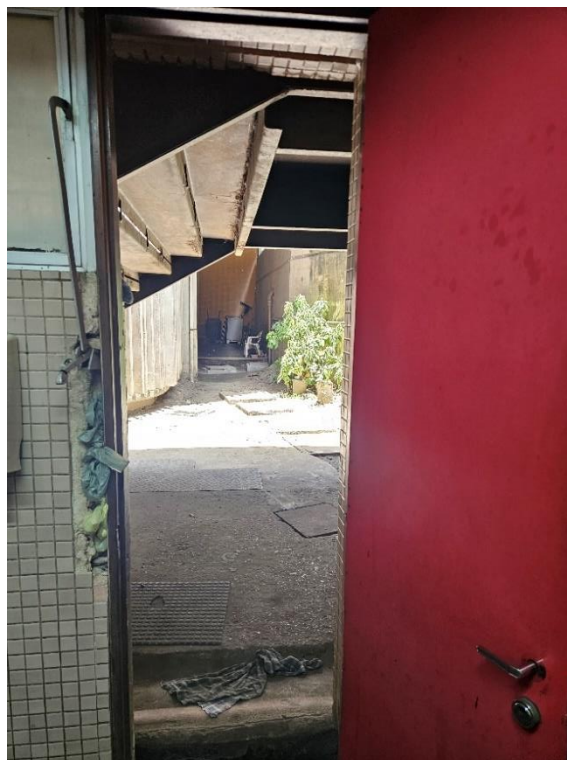
Foto 2-108: Copa – Não acessível, Revestimentos danificados

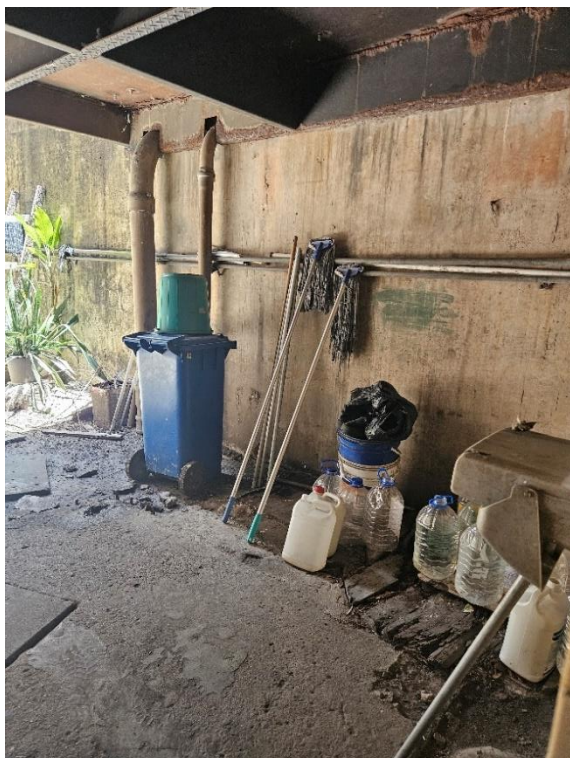
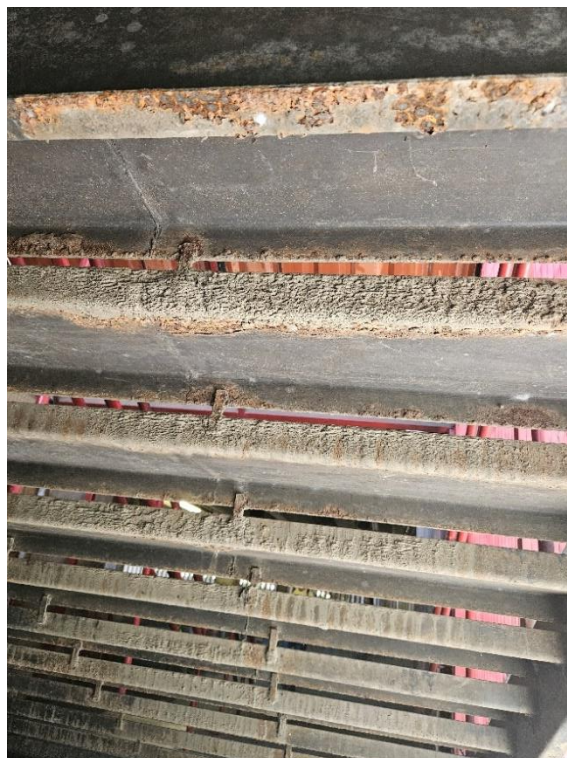
Foto 2-109: Área Inferior da Escada da Integração – Piso degradado, ferrugem nos degraus e vigas

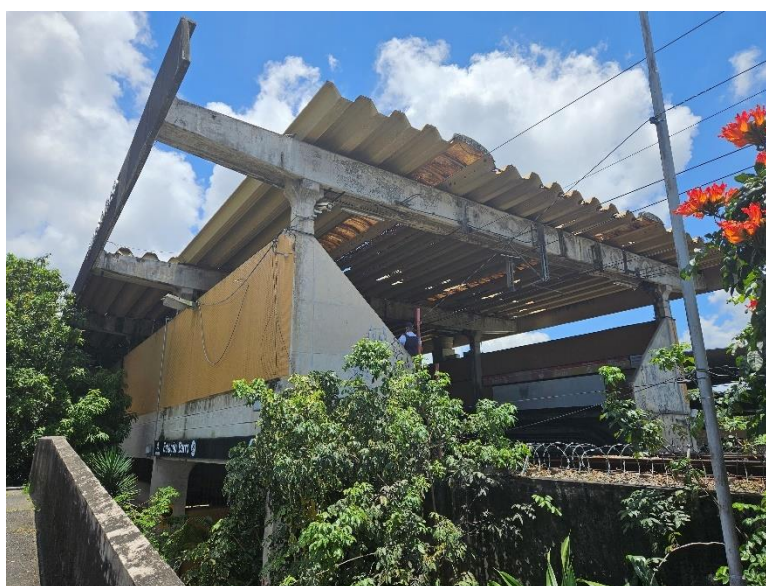
Foto 2-111: Cobertura – Faltam algumas Telhas, Telhas e domus danificados

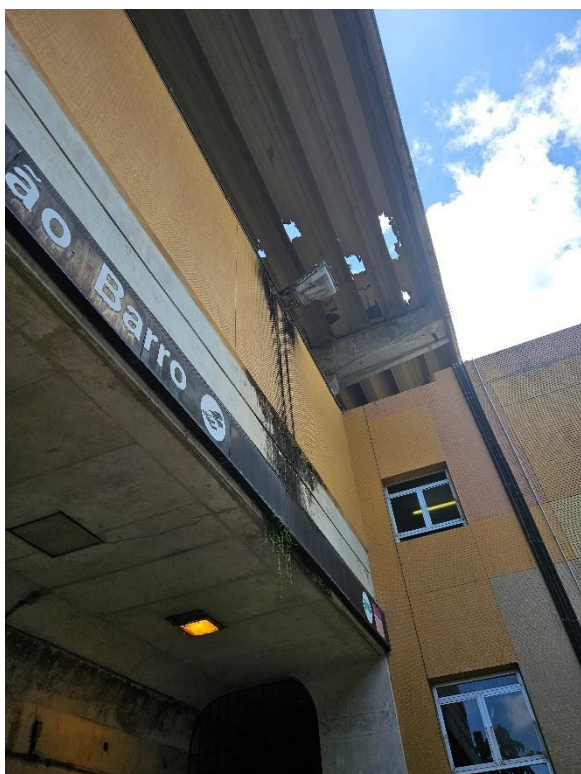
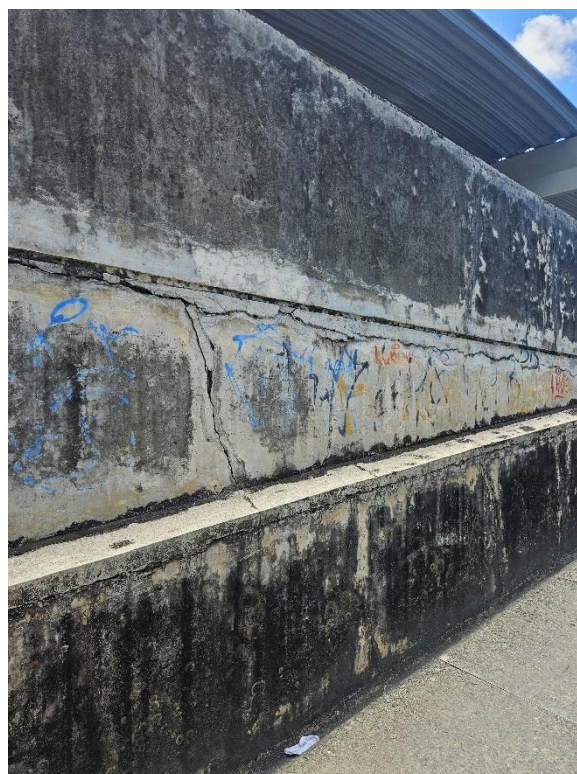
Foto 2-113: Acessos – Trincas e Infiltrações

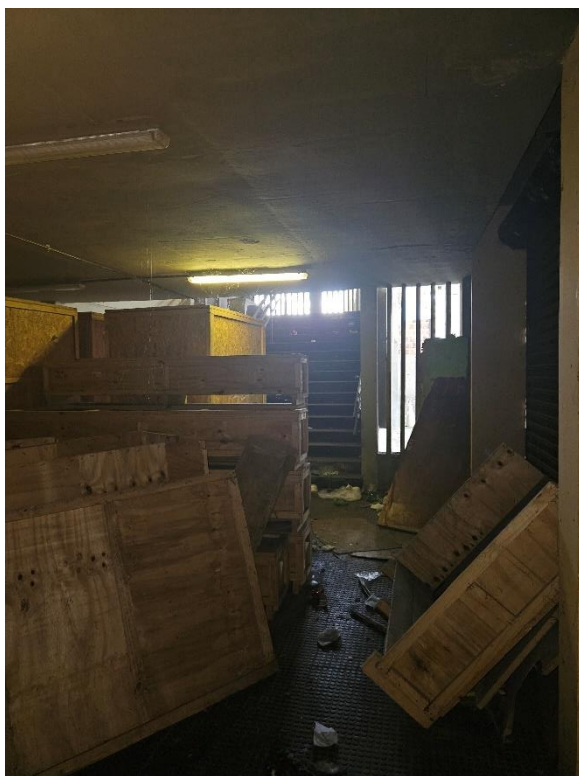
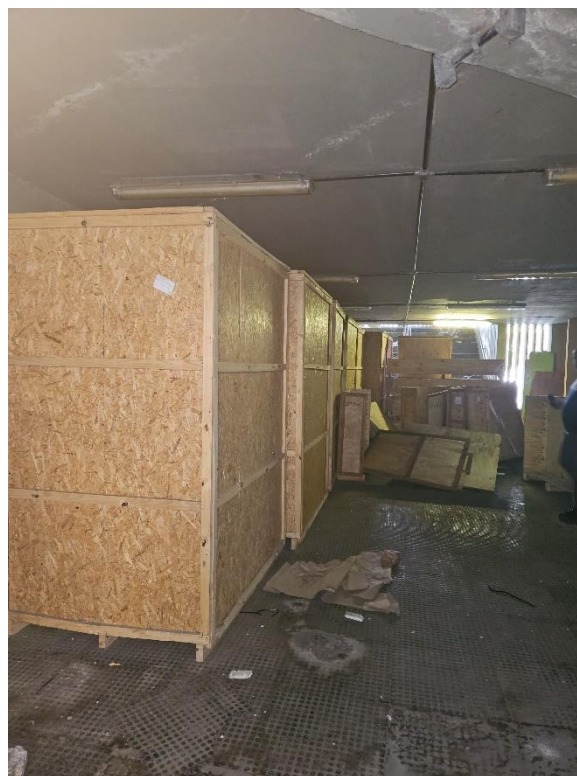
Foto 2-115: Área Disponível que atualmente é utilizada como depósito. Apresenta infiltrações e acabamentos danificados.

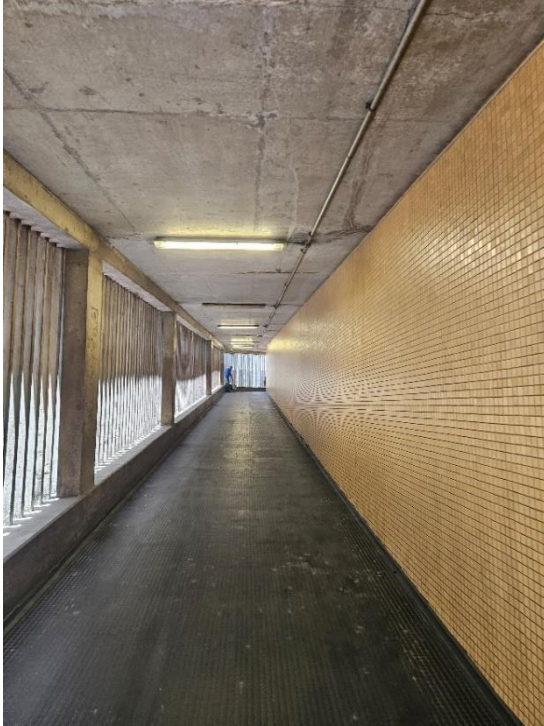
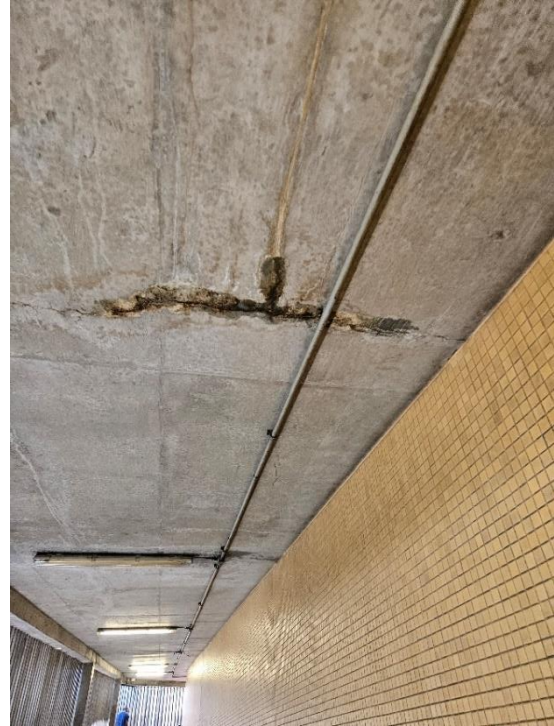
Foto 2-116: Rampa de Acesso a Plataforma – Desnível do Lance maior que o permitido na Norma, Piso danificado e infiltrações

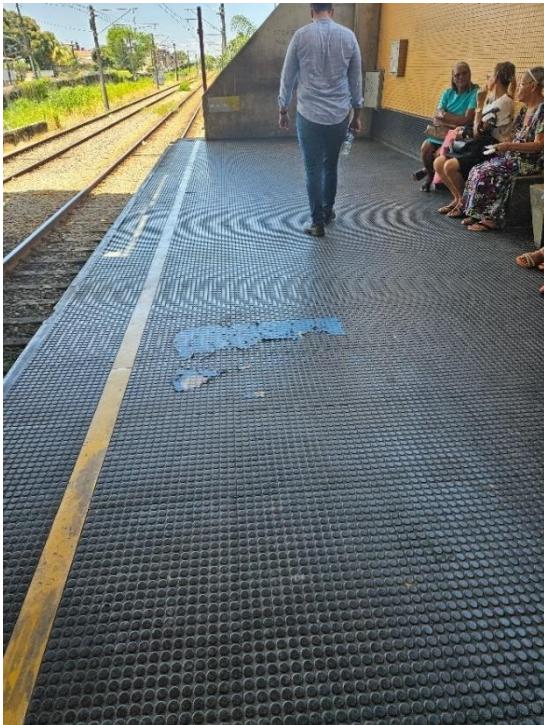
Foto 2-117: Plataformas – Sem rota tátil, sem elementos de acessibilidade, telhas e Domus danificados/faltantes, infiltrações nas vigas

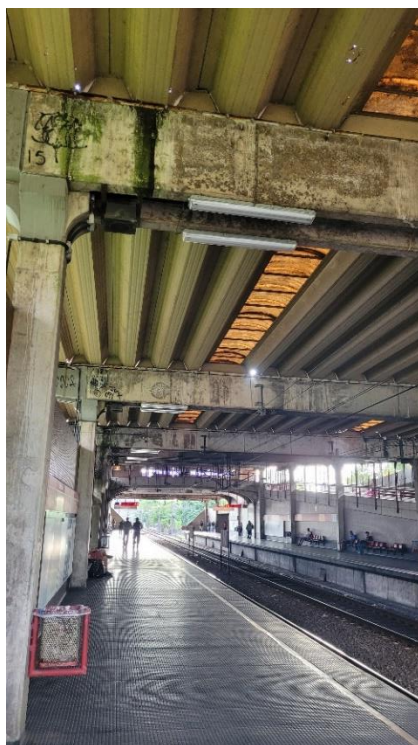
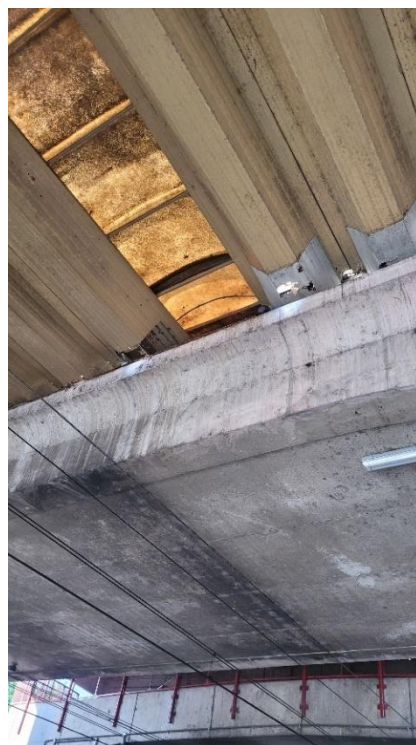
Foto 2-122: Plataformas – Ausência de Rota Tátil, infiltrações, telhas e Domus danificados

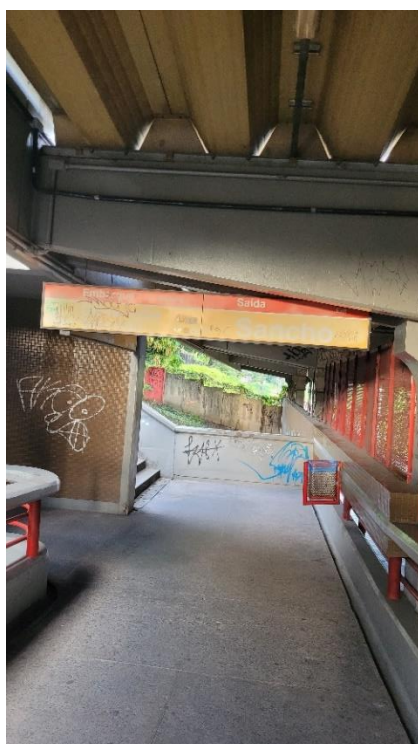
Foto 2-123: Acesso a Estação – Pichações, Comunicação Visual degradada, Sem integração com Ponto de ônibus

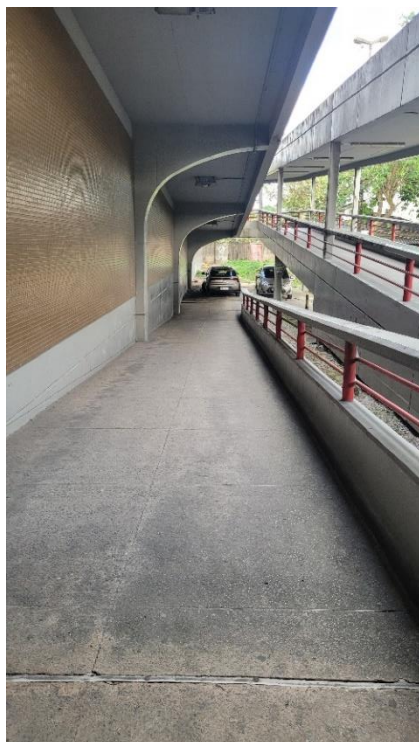
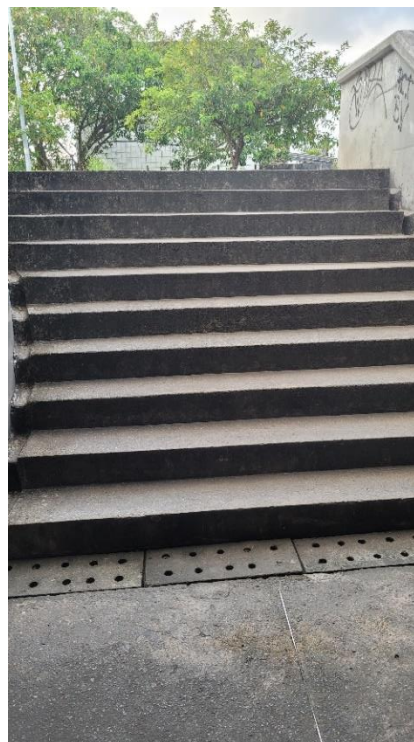
5.1	Escadas Fixas e Elementos	2	Degraus danificados, Ausência de elementos. Escada Operacional - Tipo Caracol
5.2	Rampas e Elementos	2	Desnível por lance é maior que o permitido pela Norma. Ausência de elementos, infiltração

Foto 2-124: Rampa de Acesso a Passarela – Desnível do Lance maior que o permitido na Norma. Rampas e Escadas – ausência de elementos de acessibilidade

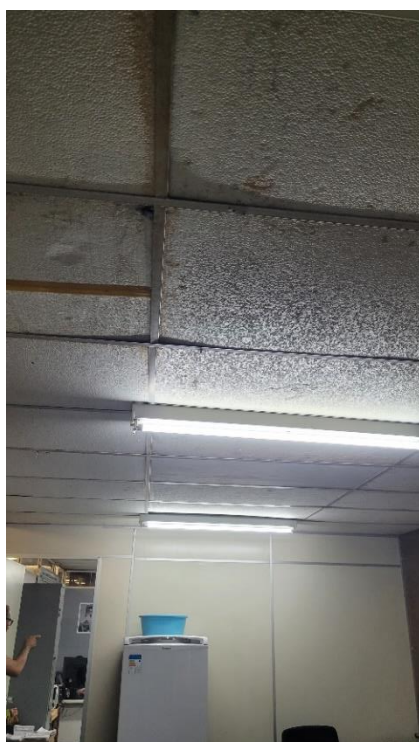
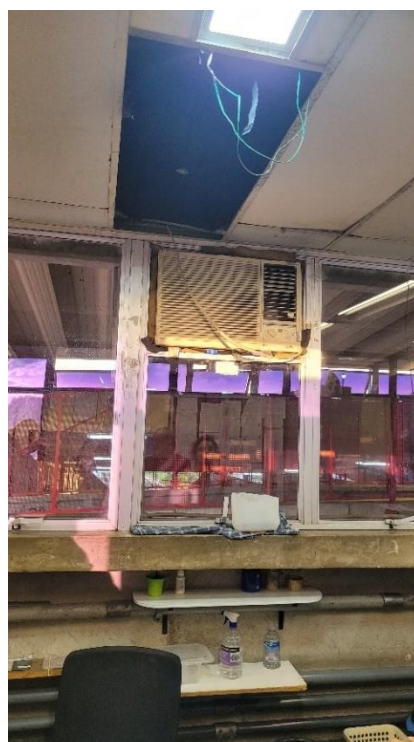
Foto 2-125: Instalações adaptadas nas salas administrativas, forros e revestimentos degradados

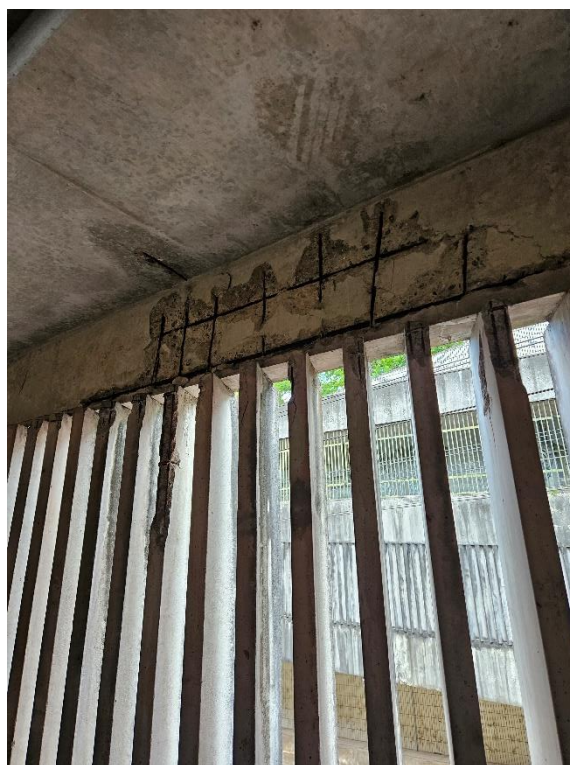
Foto 2-130: Ferragens expostas em viga e em brises de fechamento e Infiltração

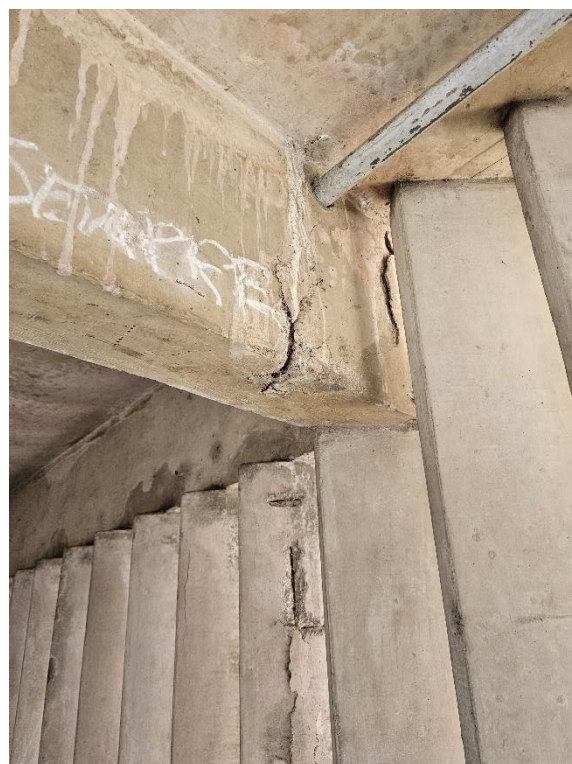
Foto 2-131: Ferragens expostas em lajes e vigas

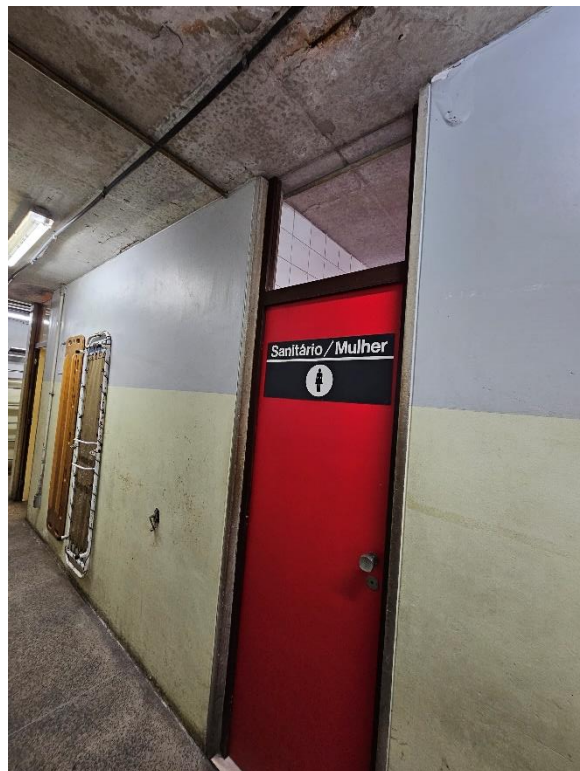
Foto 2-132: Salas Operacionais com infiltrações, ferragens expostas, improvisos em elétrica

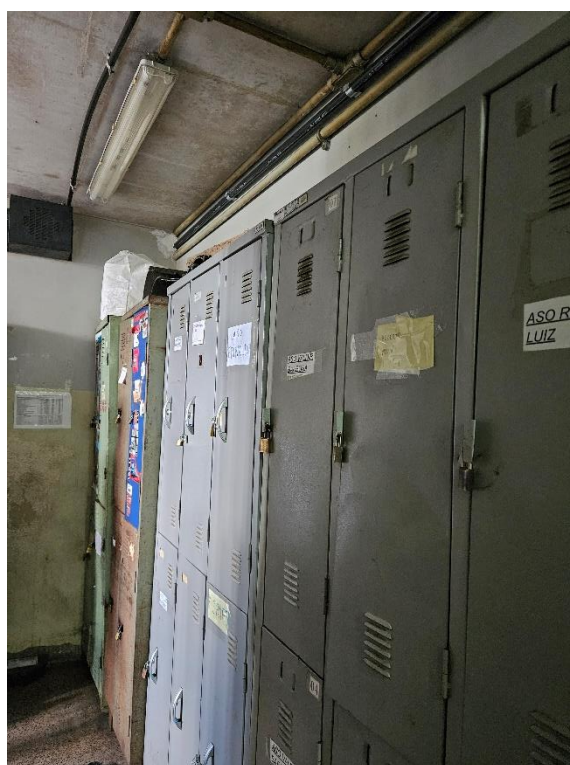
Foto 2-133: Sanitários e Vestiários Integrados – Acabamentos, elétrica e hidráulica degradados

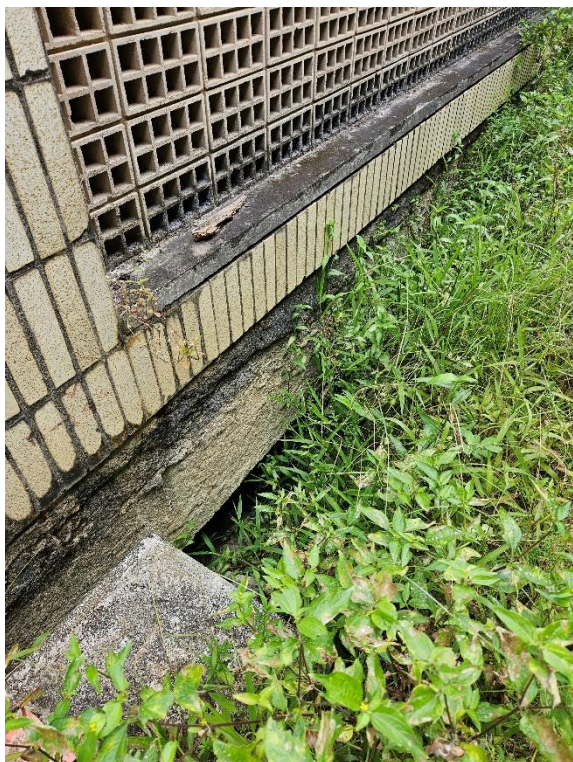
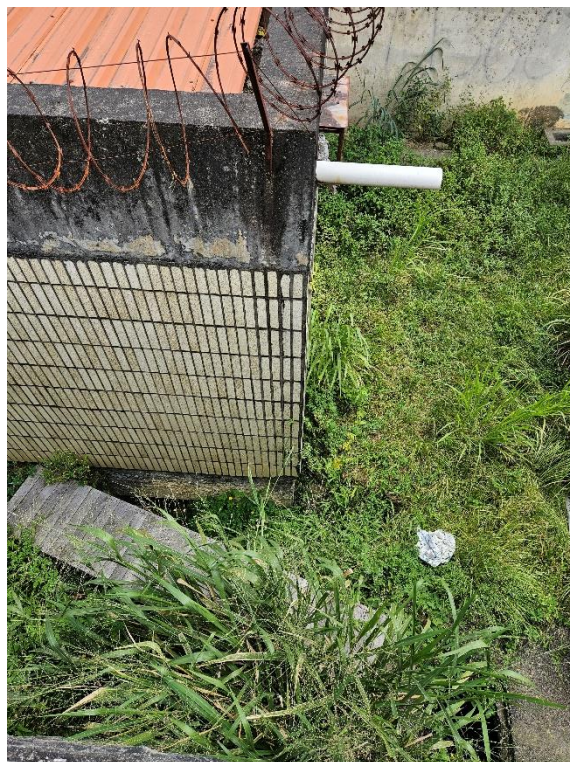
Foto 2-135: Estação quase que em sua totalidade pichada, necessita de tratamento no concreto aparente e apresenta calçadas danificadas

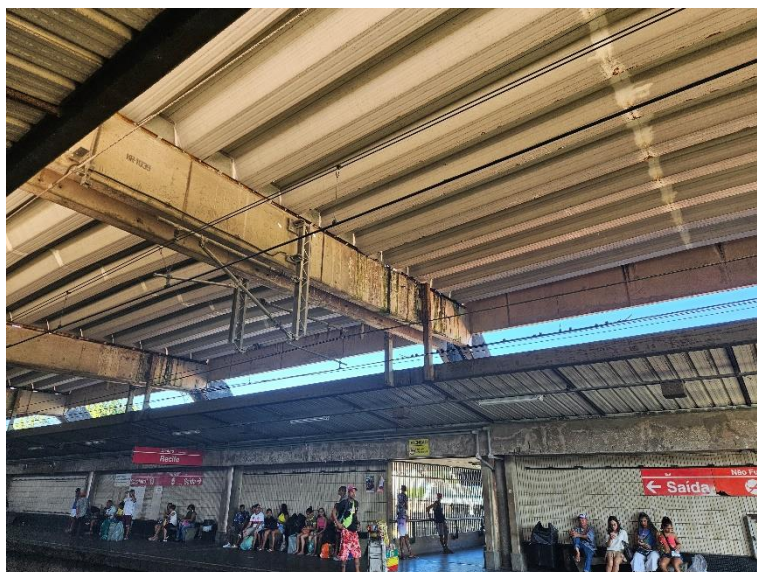
2.3	Lajes	2	Infiltrações. Problema estrutural em uma das rampas que entortou os portões
2.4	Cobertura / Telhado	3	Infiltração, telhas quebradas
Cód	3- Fechamento /Acabamento	Avaliação	OBS

Foto 2-145: Cobertura - Infiltrações, Lodo e Corrosões

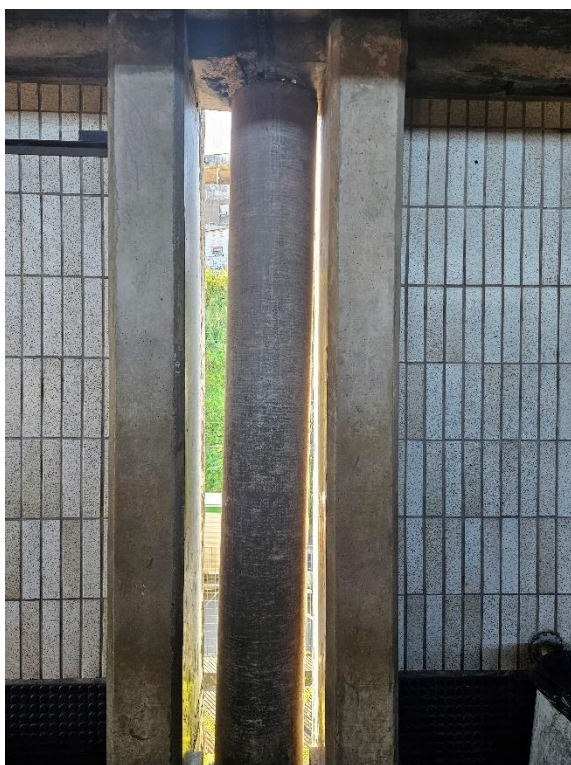
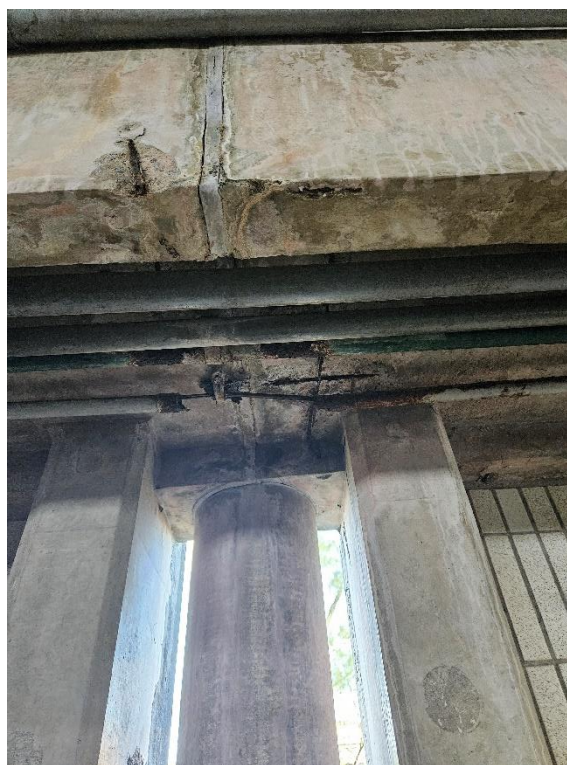
Foto 2-146: Pilar Torto, ferragem exposta e infiltração na viga
