ANEXO I

AVALIAÇÃO DO ESTADO DE CONSERVAÇÃO DAS ESTAÇÕES E PASSARELAS OPERACIONAIS

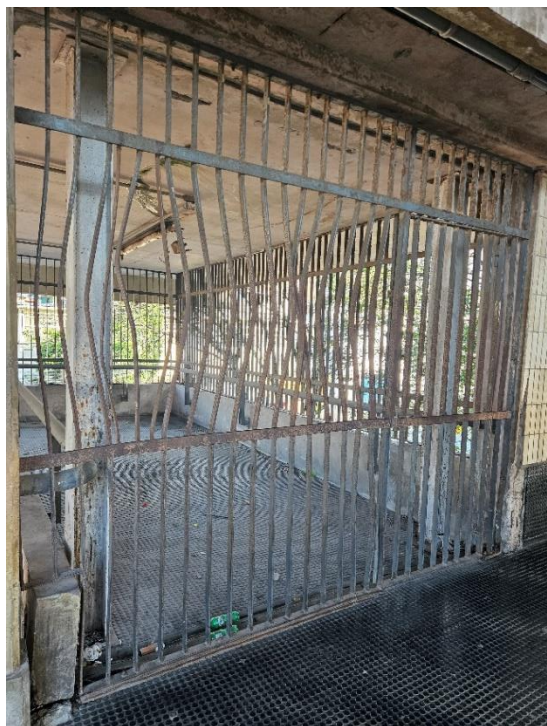
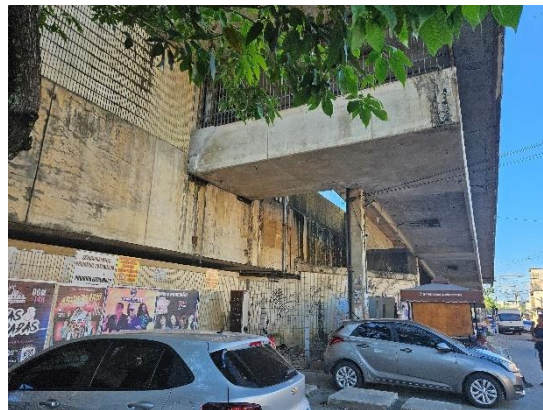
2.3	Lajes	2	Infiltrações. Problema estrutural em uma das rampas que entortou os portões
2.4	Cobertura / Telhado	3	Infiltração, telhas quebradas
Cód	3- Fechamento /Acabamento	Avaliação	OBS

Foto 2-147: Acesso Bloqueado – Portões tortos devido a sobrecarga. A direita rampa (atualmente fechada) com reforço no engaste com o edifício da estação

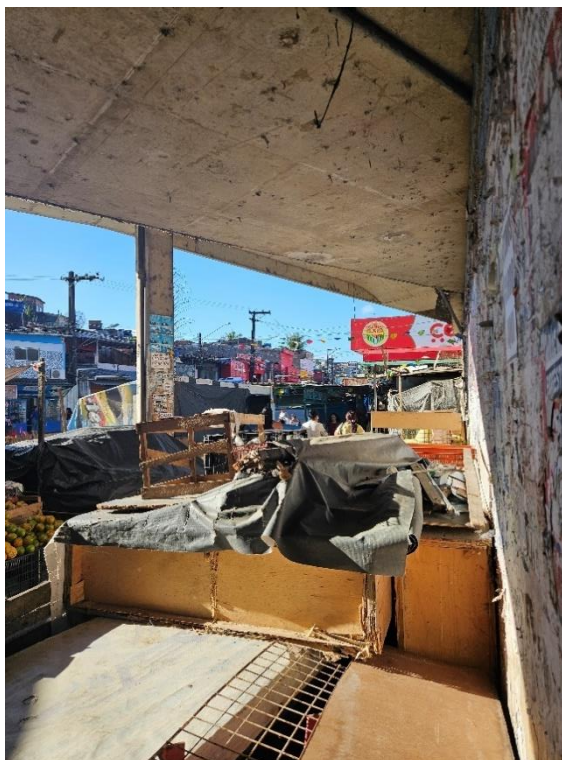
Foto 2-151: Comércio Irregular – Bloqueio da circulação de usuários até o acesso da Estação

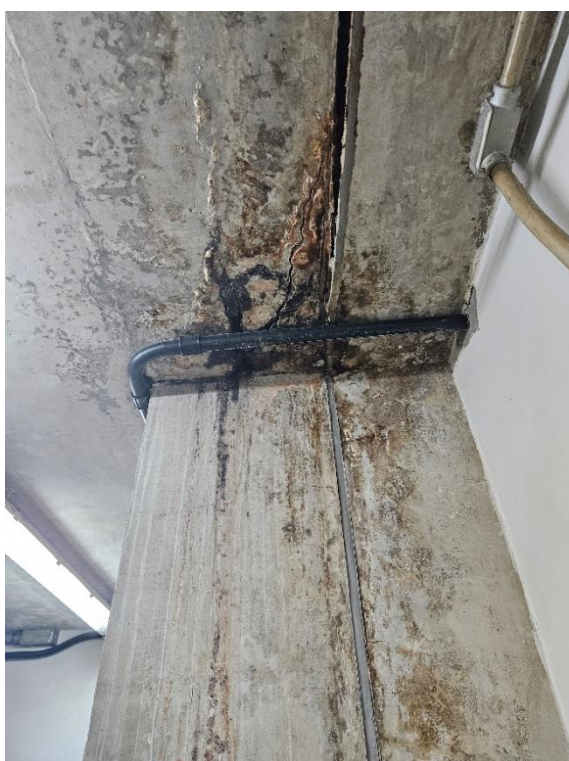
Foto 2-152: Salas Operacionais e Técnicas – Infiltrações, acabamentos degradados e instalações improvisadas.

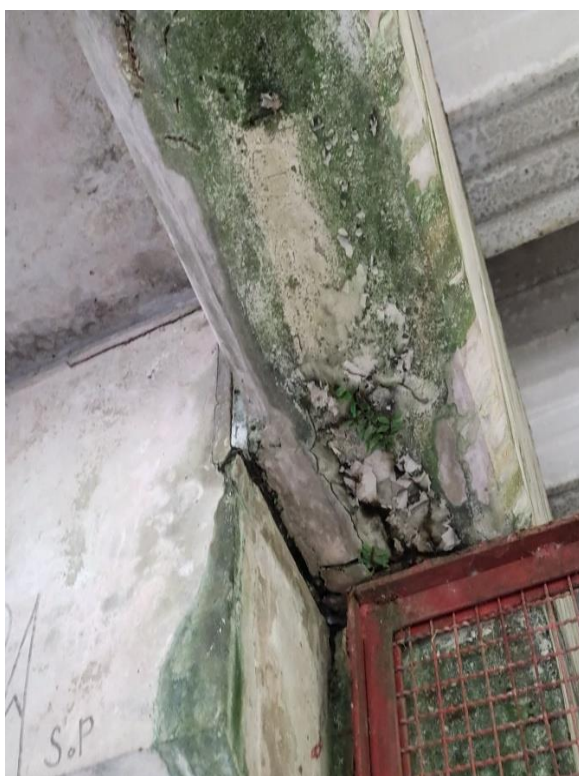
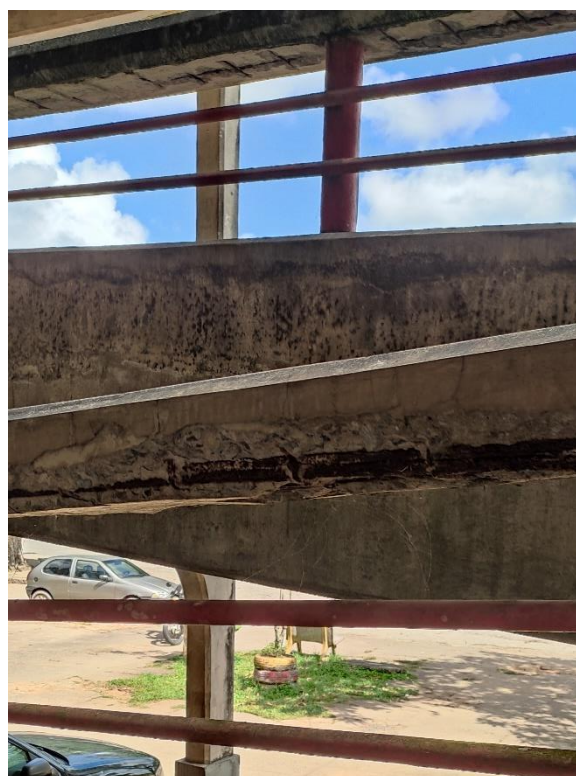
Foto 2-160: Rampas – Infiltrações, bicheiras, ferragens expostas

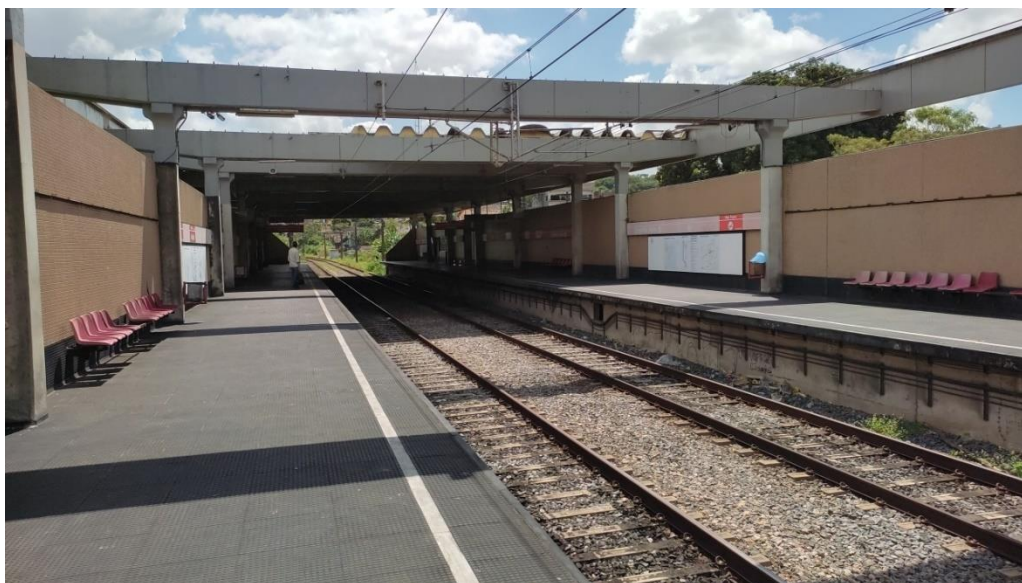
Foto 2-169: Faltando cobertura de linhas e plataforma em grande parte da Estação

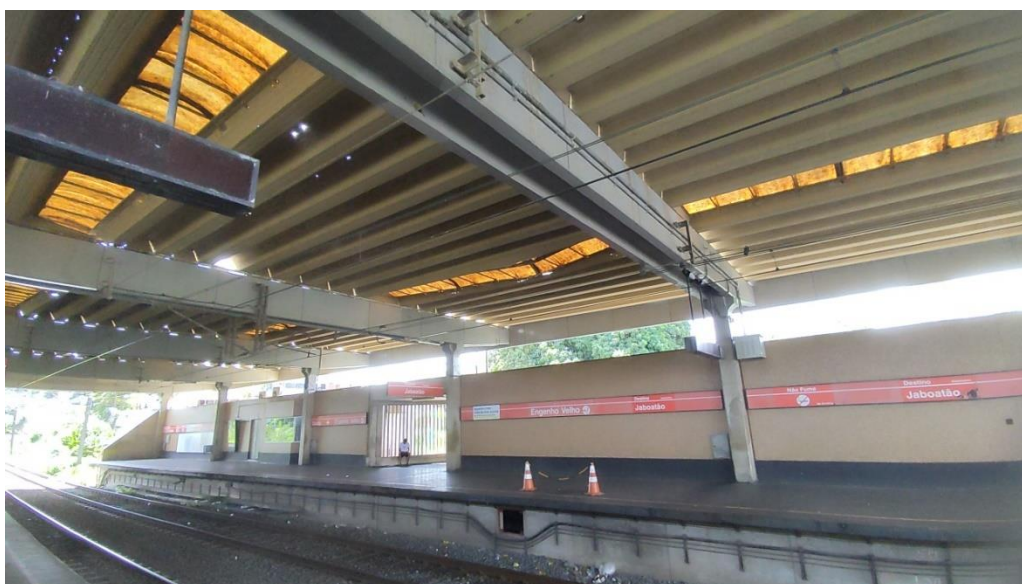
Foto 2-170: Telhas e Domus danificados

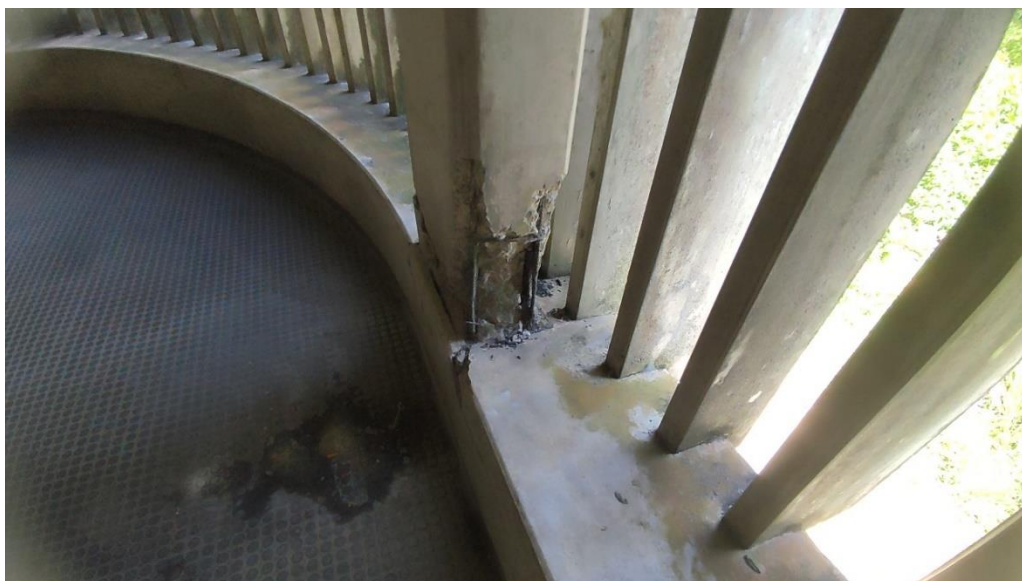
1.2	Escadas Rolantes		Não tem
1.3	Bloqueios	4	
1.4	Telecom/Baterias	3	Problema com infiltrações
1.5	GGD/Transformadores	4	
Cód	2- Estrutura	Avaliação	OBS
2.1	Pilares	2	Pilar externo danificado; Pilar da rampa danificado

Foto 2-171: Ferragem exposta na base de pilar

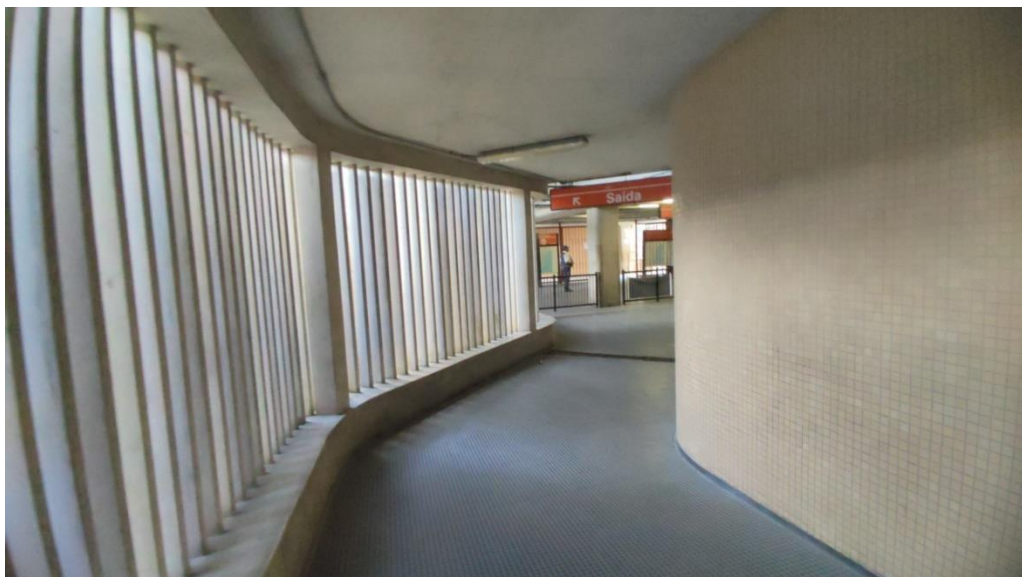
Foto 2-172: Rampas com desnível por lance maior que o permitido pela Norma, faltam elementos de acessibilidade

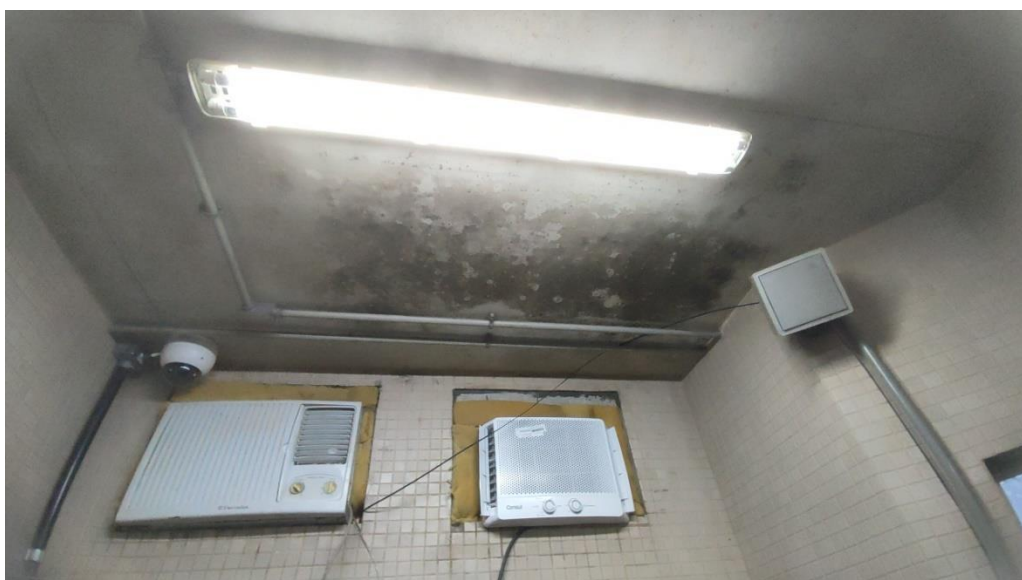
Foto 2-174: Infiltrações e revestimentos deteriorados nas Salas Operacionais e Técnicas

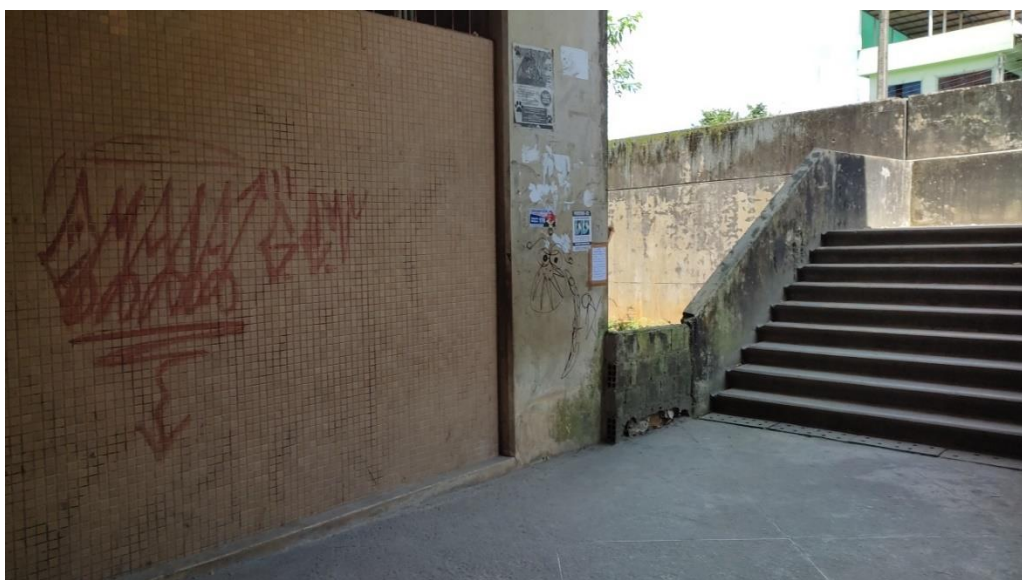
Foto 2-176: Pichações, Lodo, infiltrações. Escada sem elementos de acessibilidade

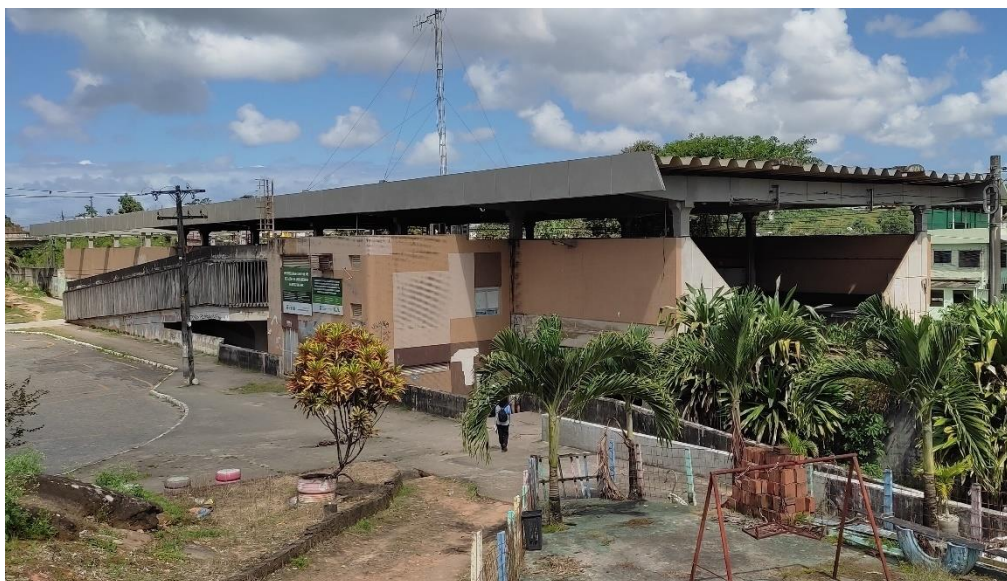
Foto 2-177: Pichações, limpeza e tratamento do concreto aparente

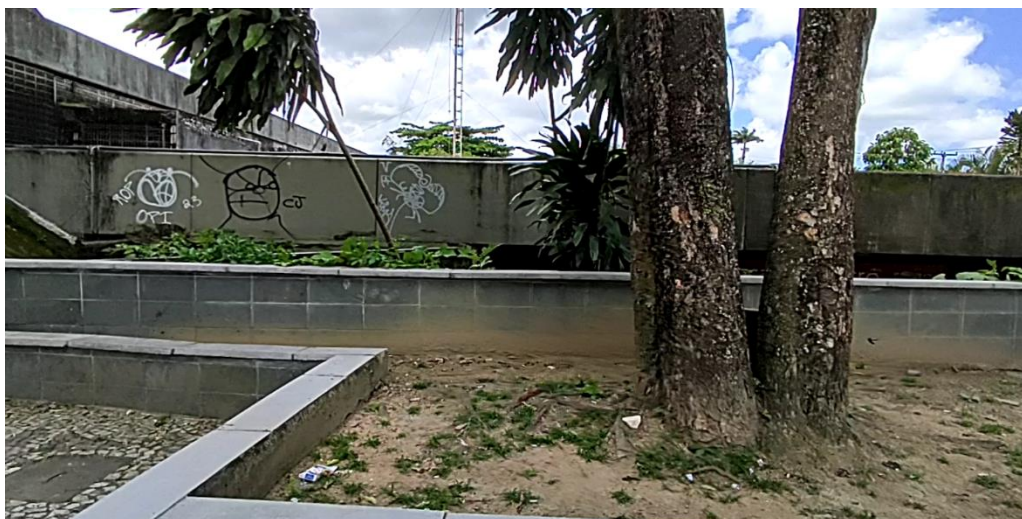
Foto 2-184: Necessidade de limpeza de fachadas

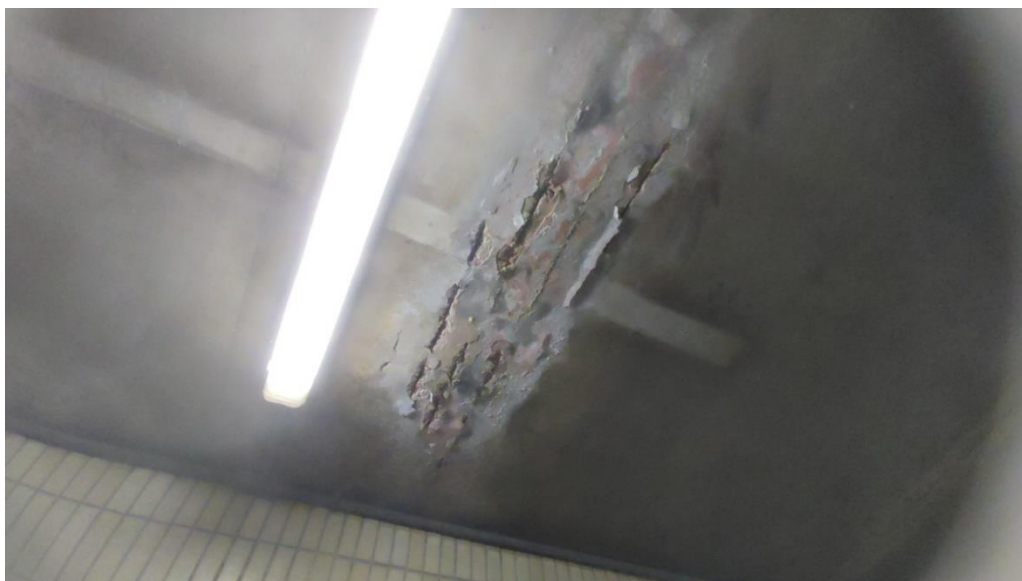
Foto 2-186: Infiltração e ferragem exposta em laje

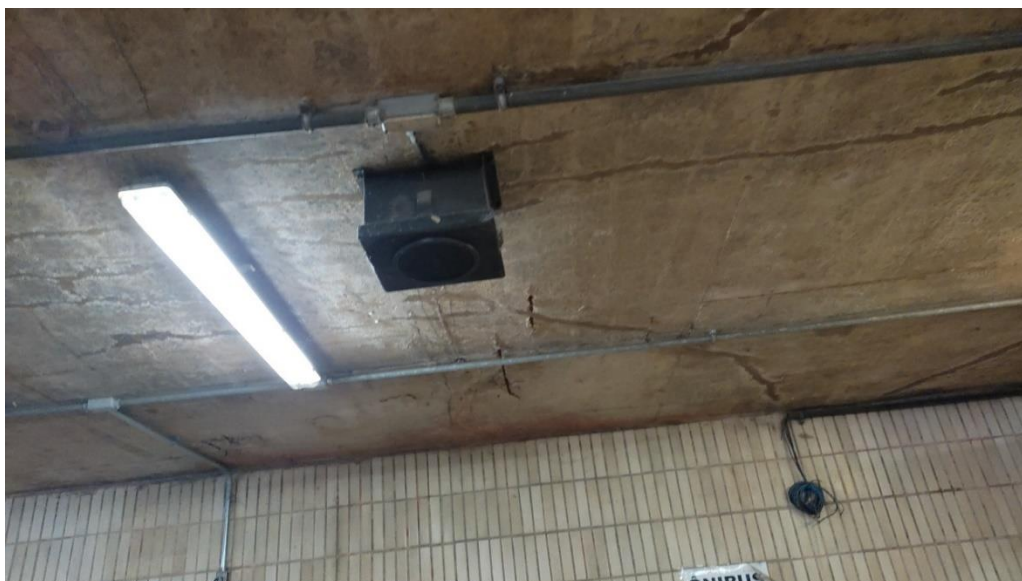
Foto 2-190: Saguão com infiltrações e ferragens expostas na laje

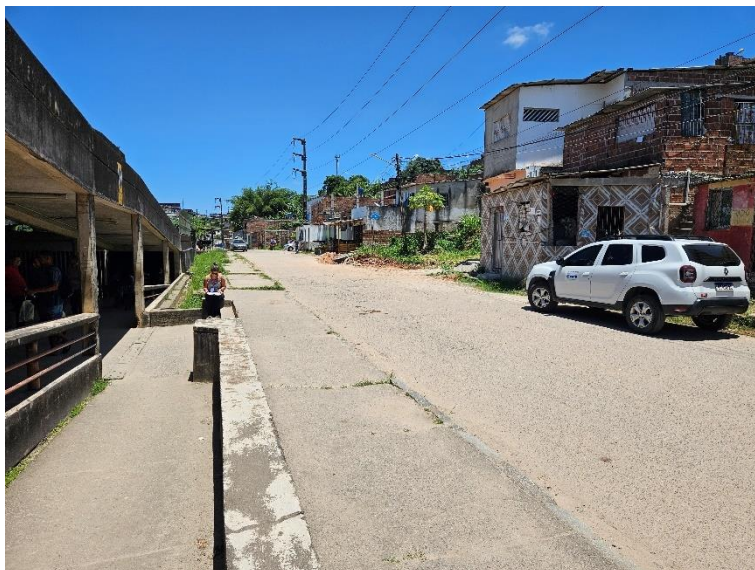
Foto 2-196: Ausência de travessia, guia rebaixada e calçada adequada

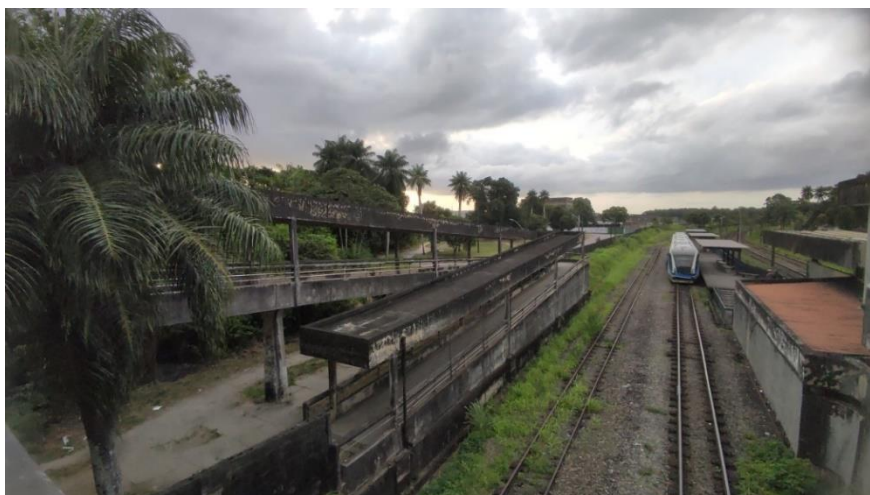
Foto 2-206: Rampas com desnível maior que o permitido por lance na Norma, ausência de elementos de Acessibilidade

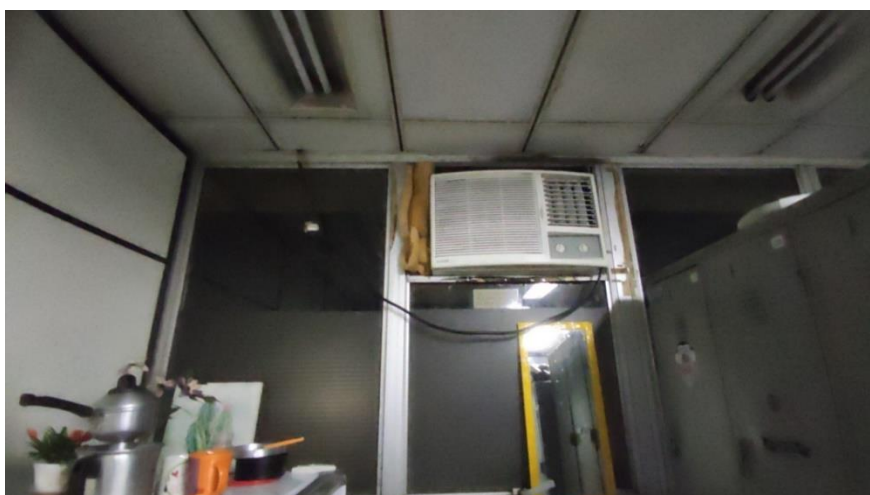
Foto 2-207: Revestimentos e Forro das Salas Operacionais degradados

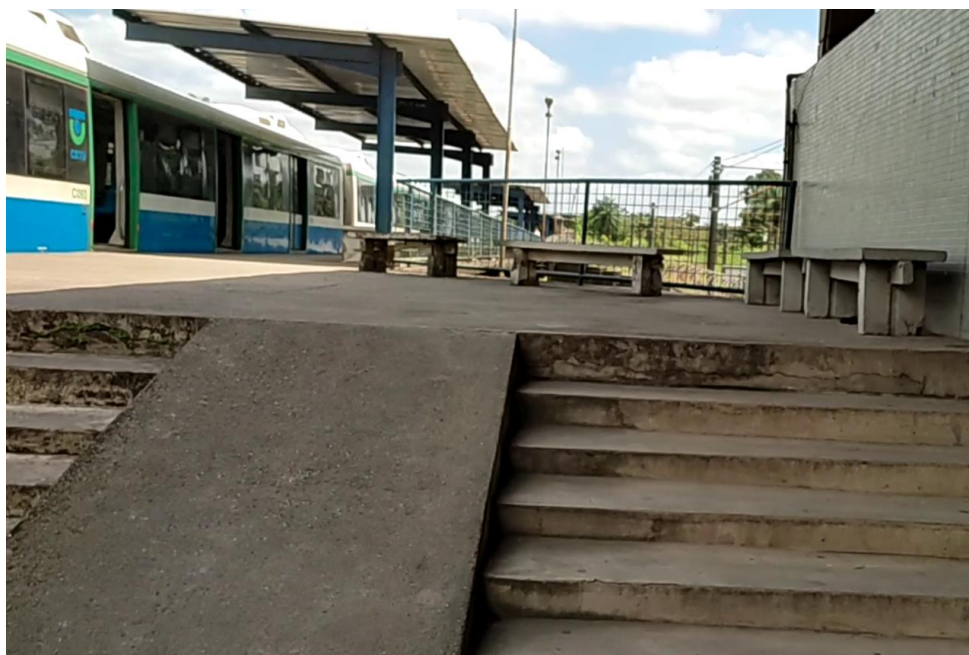
Foto 2-209: Escada e Rampa não atendem as Normas de Acessibilidade

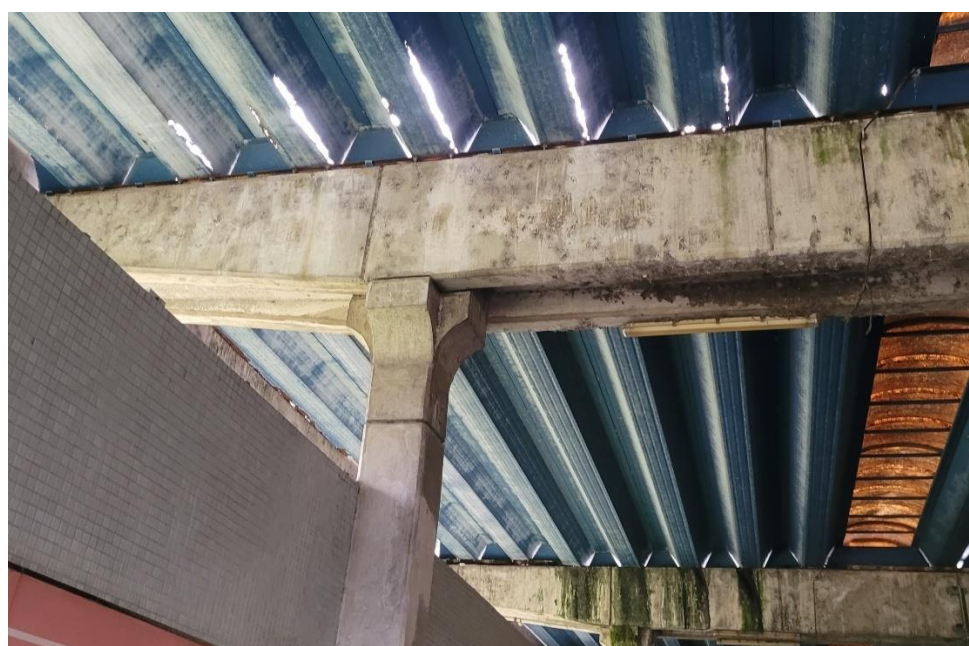
Foto 2-210: Limpeza e tratamento do concreto aparente e Telhas e Domus danificados

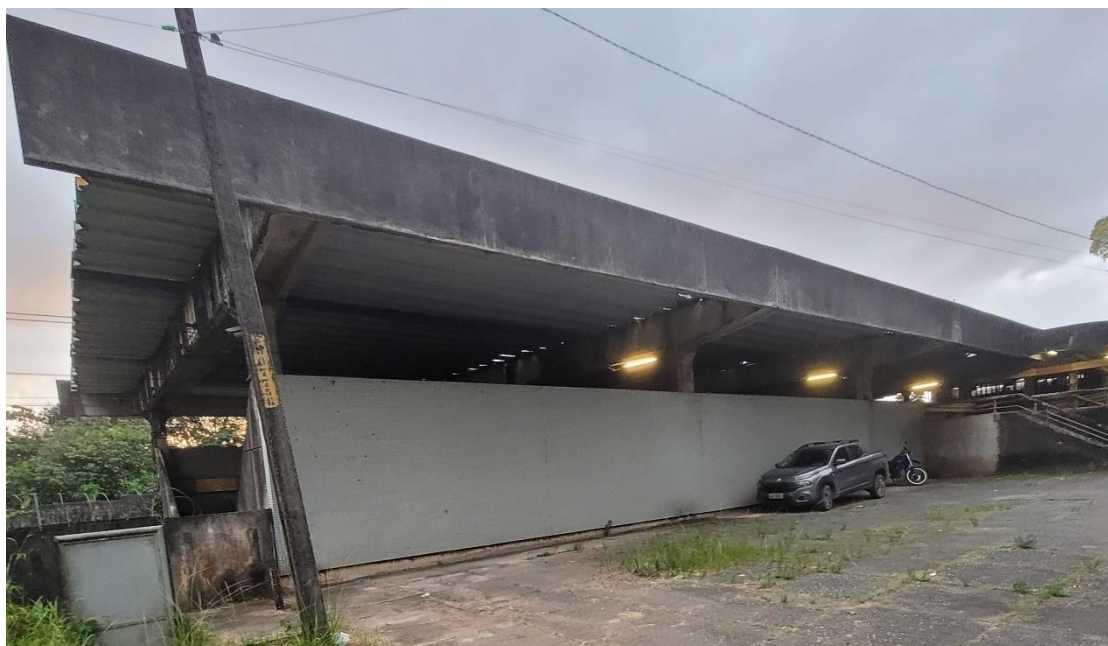
Foto 2-211: Limpeza e tratamento do concreto aparente

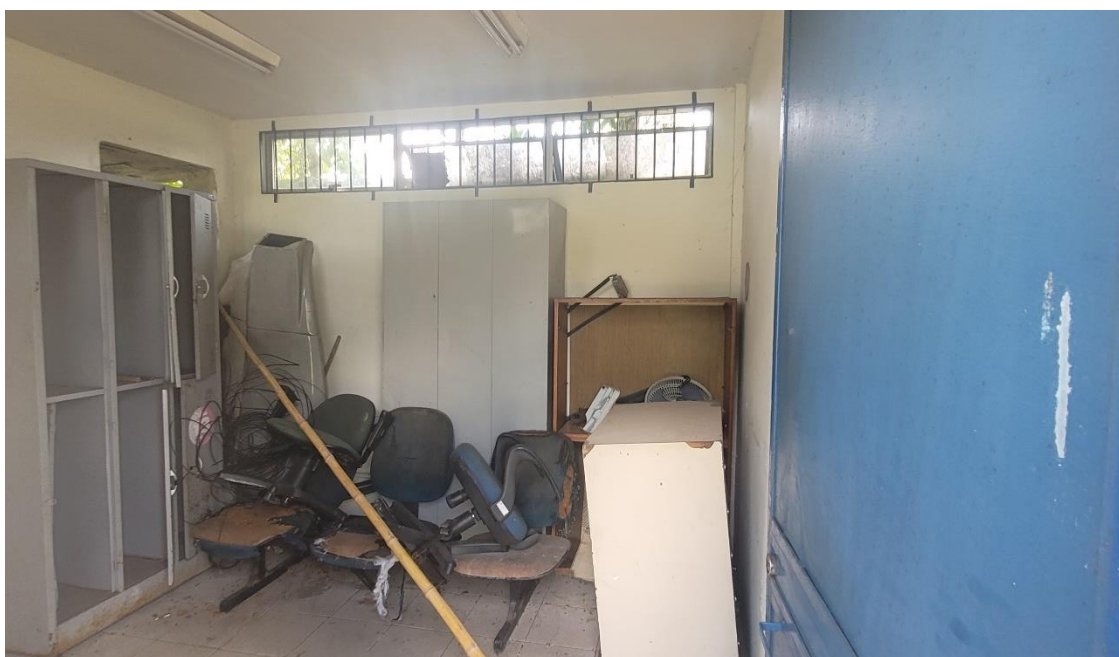
Foto 2-212: Áreas inutilizadas - Diesel

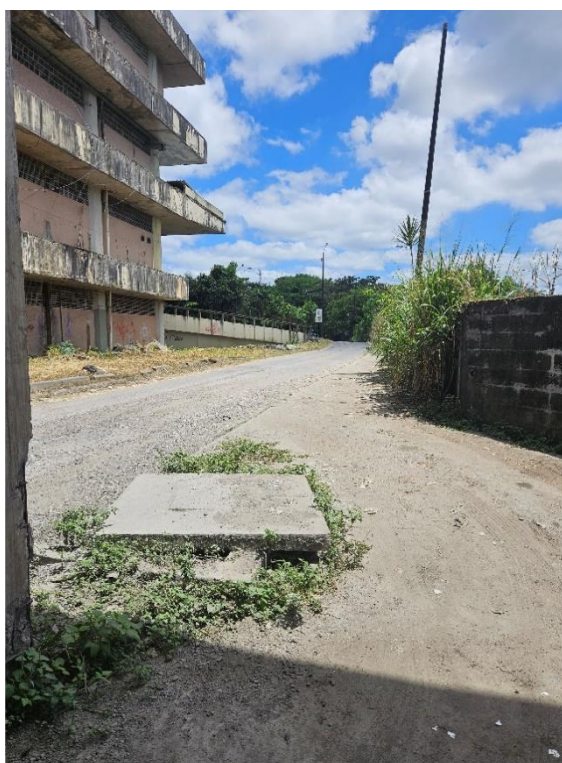
Foto 2-216: Fachada com infiltrações, lodo, pixações, corrosões. Saída da Rampa sem calçada.

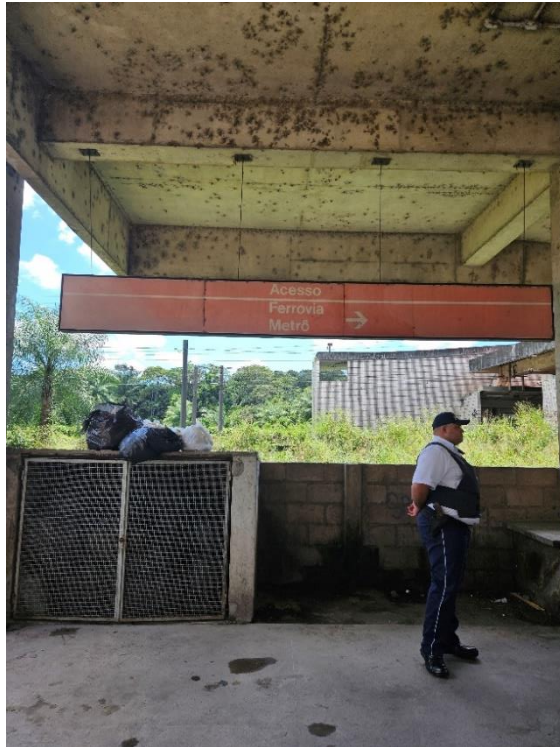
Foto 2-217: Infiltrações na Laje. Área de armazenamento de lixo pequena e com fechamento degradado. Rampa com desnível por lance maior que permitido por Norma, ferragens expostas, sem elementos de acessibilidade

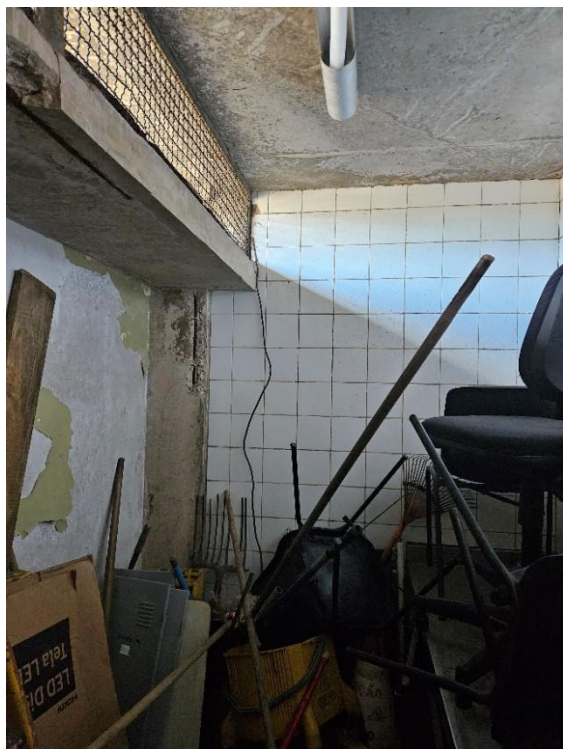
Foto 2-219: Salas Operacionais – Revestimentos degradados, infiltrações, ferragens expostas, instalações elétricas improvisadas

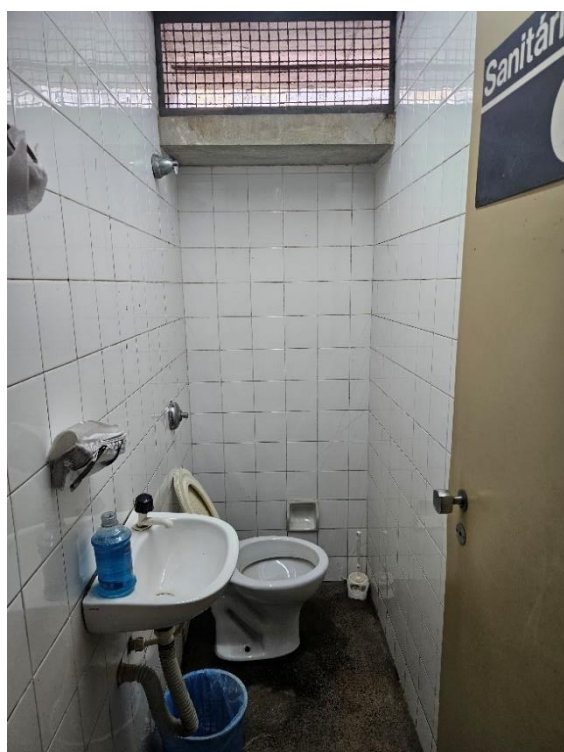
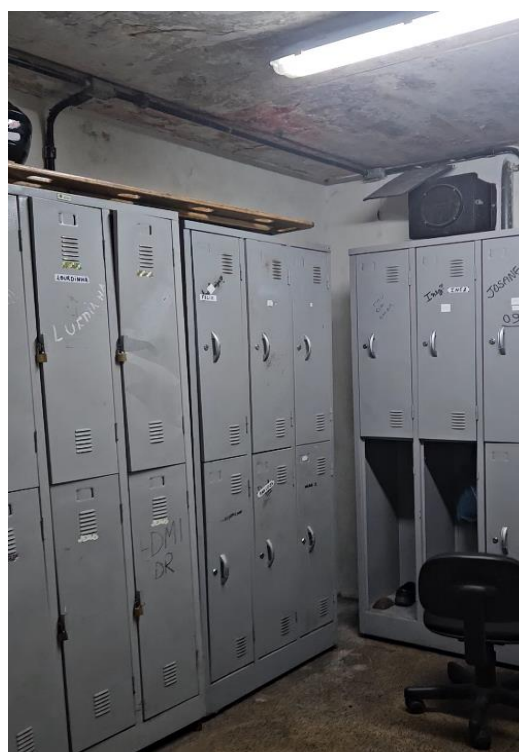
Foto 2-220: Vestiários sem chuveiros e não é integrado aos sanitários

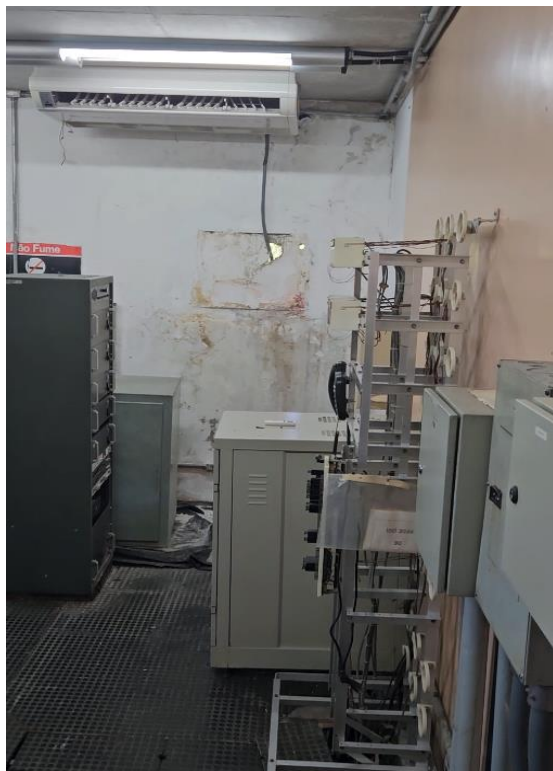
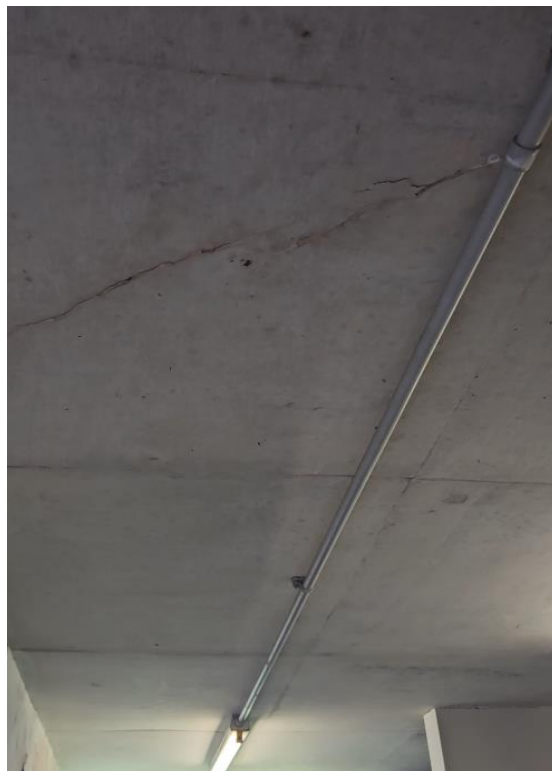
Foto 2-221: Infiltração em parede de sala técnica, rachadura na laje

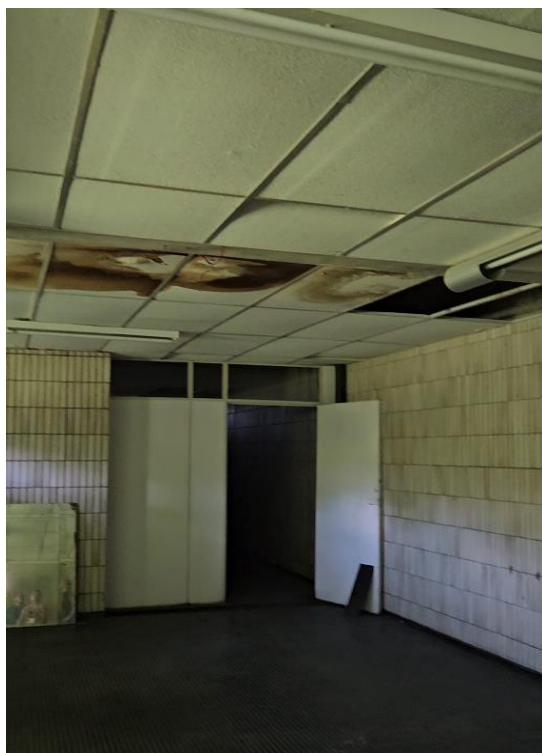
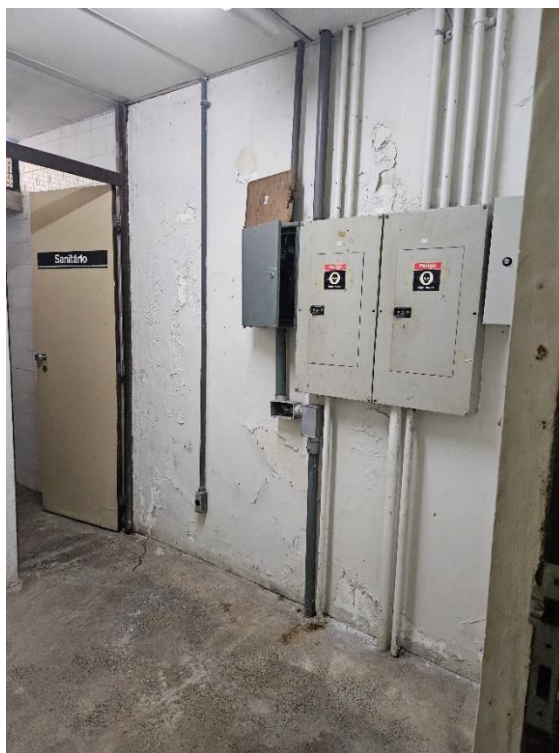
Foto 2-222: Área inoperante, possui infraestrutura elétrica, hidráulica. Revestimentos degradados e infiltrações.

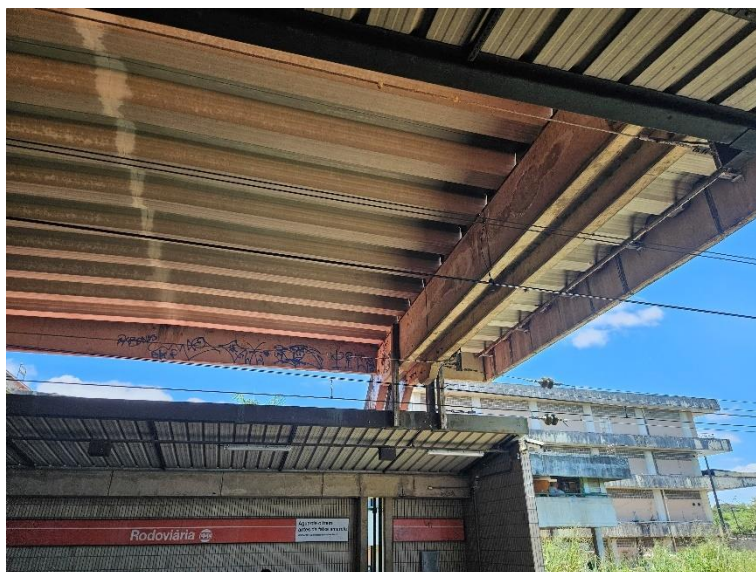
Foto 2-223: Infiltração, Lodo e Pichações nas vigas.

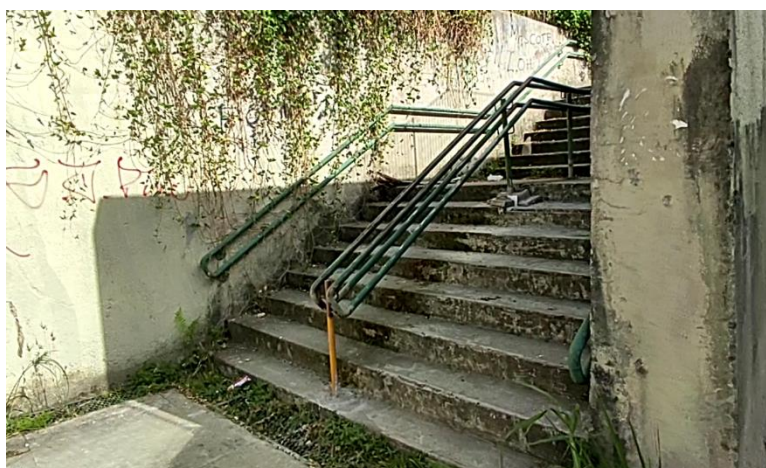
Foto 2-231: Escada de Acesso a Estação sem elementos de acessibilidade, pisos e grelhas degradados

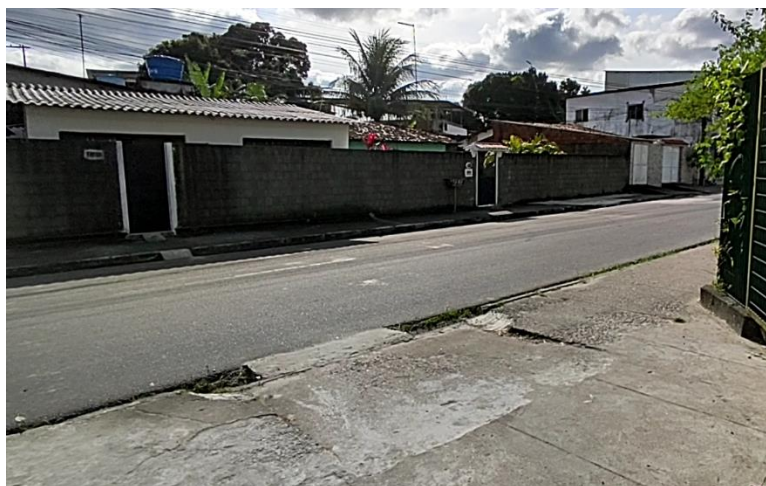
Foto 2-232: Ausência de guias rebaixadas e faixa de travessia de pedestres

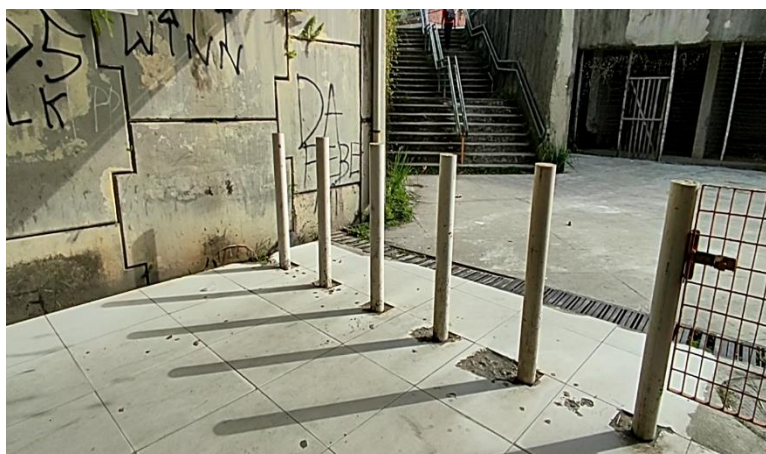
Foto 2-233: Rampa de Acesso sem patamares intermediários, sem corrimãos, pichações e infiltrações

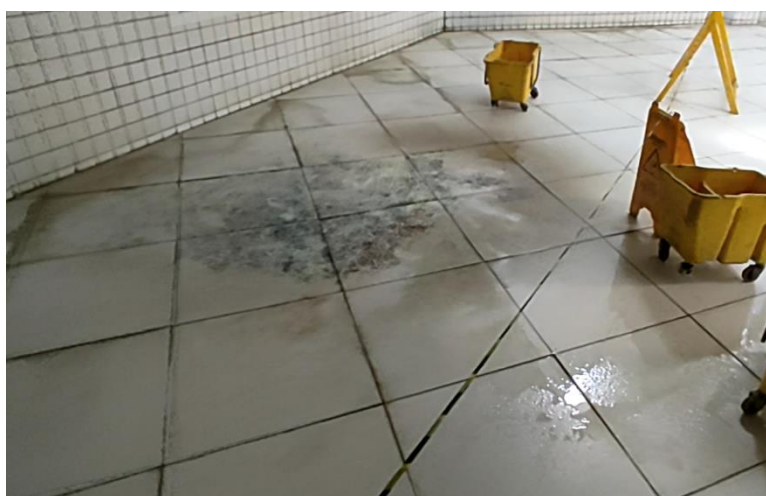
Foto 2-235: Infiltração na Laje

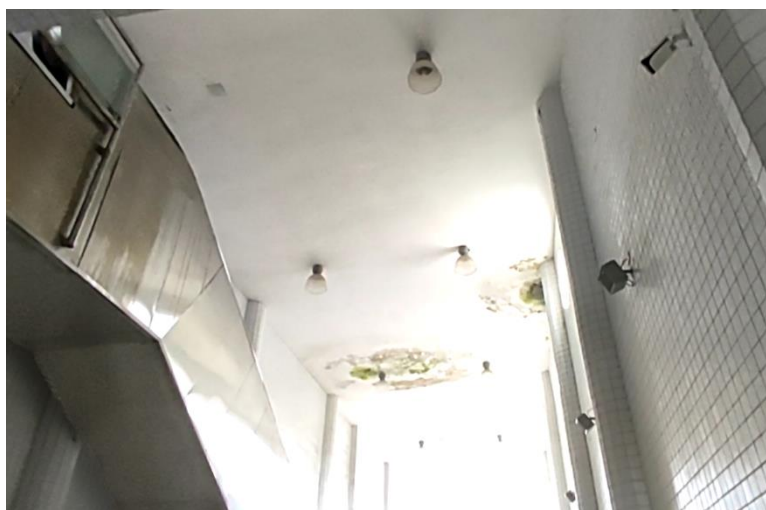
Foto 2-236: Infiltração no piso

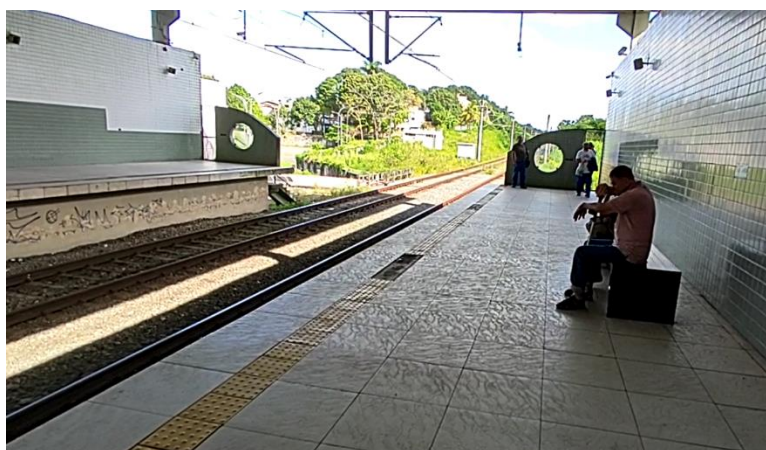
Foto 2-238: Escada fixa e Elevador – ausência de elementos de acessibilidade

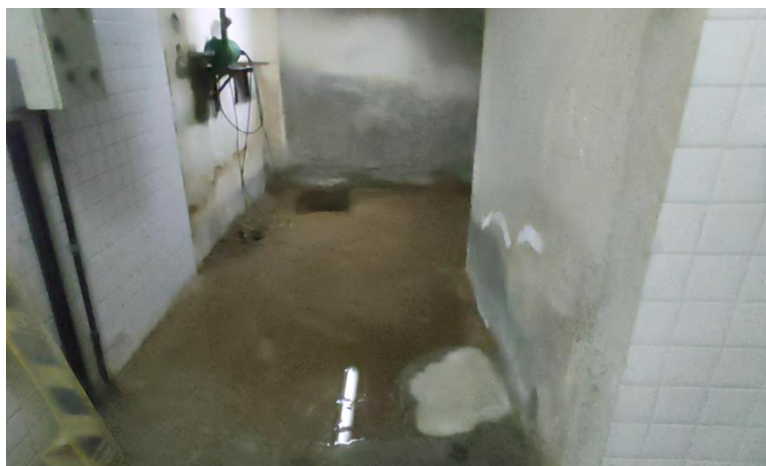
3.1	Paredes	2	Mofo, infiltração
3.2	Pisos	2	Água minando
3.3	Esquadrias	3	
3.4	Teto/Forro	2	Infiltrações
Cód	4- Plataforma	Avaliação	OBS
4.1	Vão Horizontal	2	10,5cm sentido camaragibe; 10cm sentido Recife

Foto 2-243: Terminal de Ônibus SEI – área de integração sem rota tátil

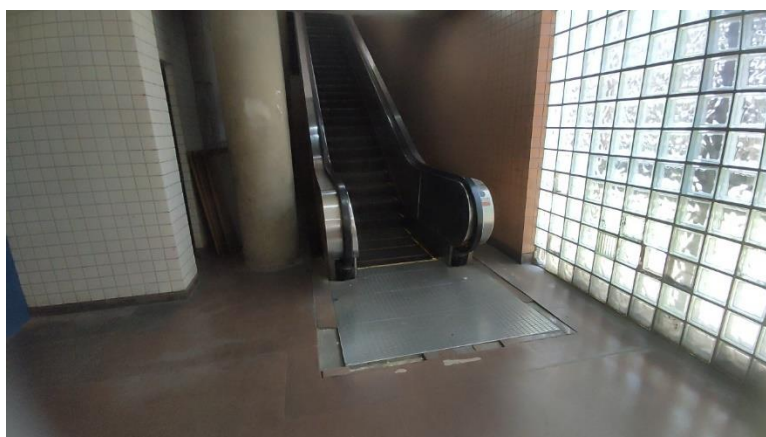
Foto 2-251: Escadas rolantes – Piso danificado, ausência de comunicação visual e alerta

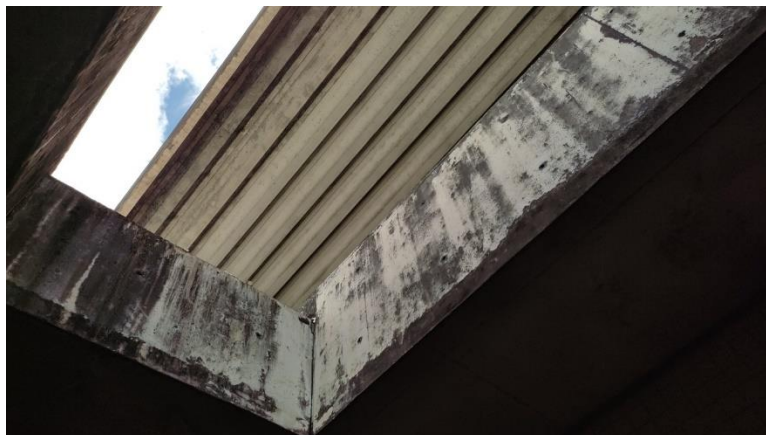
Foto 2-252: Necessidade de manutenção em telhas e tratamento e limpeza do concreto aparente

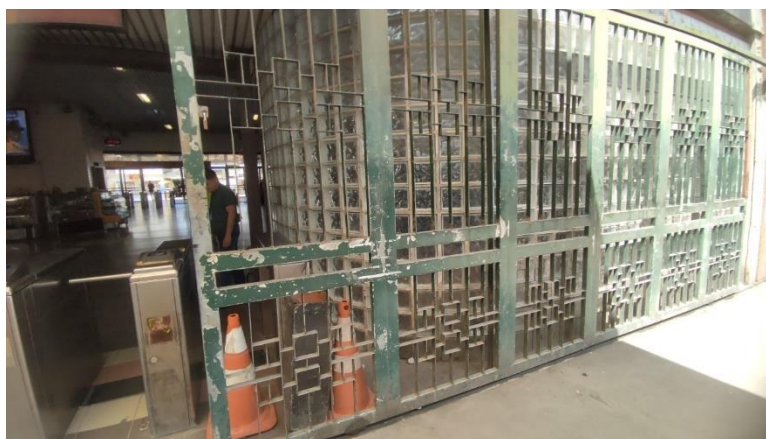
Foto 2-253: Portão com ferrugens e necessidade de pintura

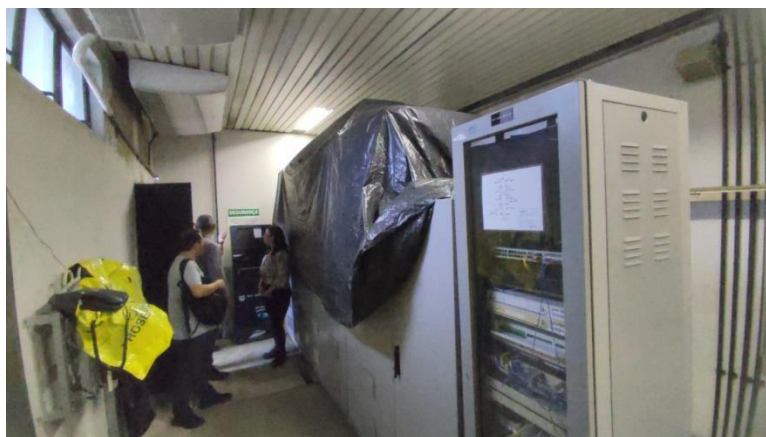
Estação Camaragibe		Estado de Conservação	
Cód	1- Equipamentos	Avaliação	OBS
1.1	Elevadores	3	
1.2	Escadas Rolantes	3	Sem piso tátil
1.3	Bloqueios	4	
1.4	Telecom/Baterias	1	Infiltrações, equipamentos cobertos

Foto 2-255: Salas Técnicas – Equipamentos cobertos com lona devido as infiltrações

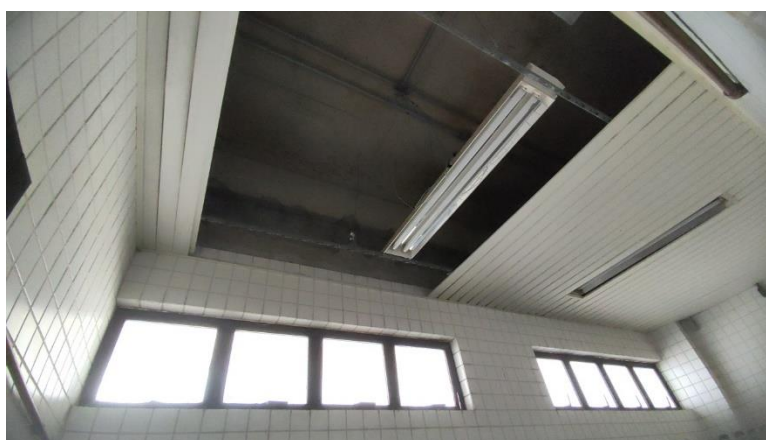
Foto 2-256: Salas Técnicas e Operacionais – Forro degradado e peças faltantes

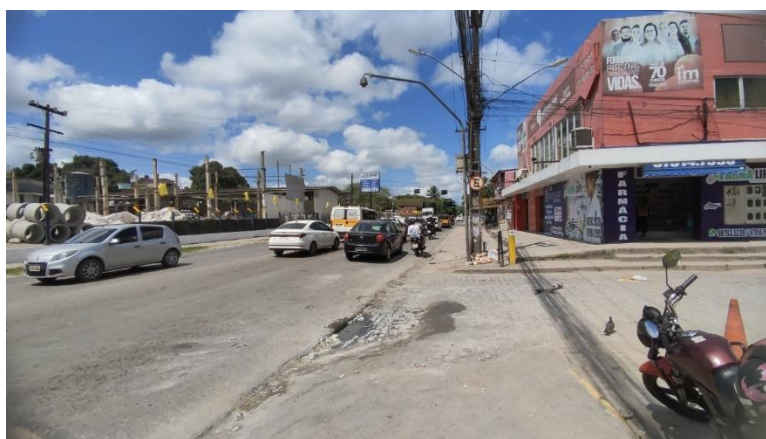
Foto 2-257: Entorno – Ausência de guias rebaixadas e faixa de travessia de pedestres

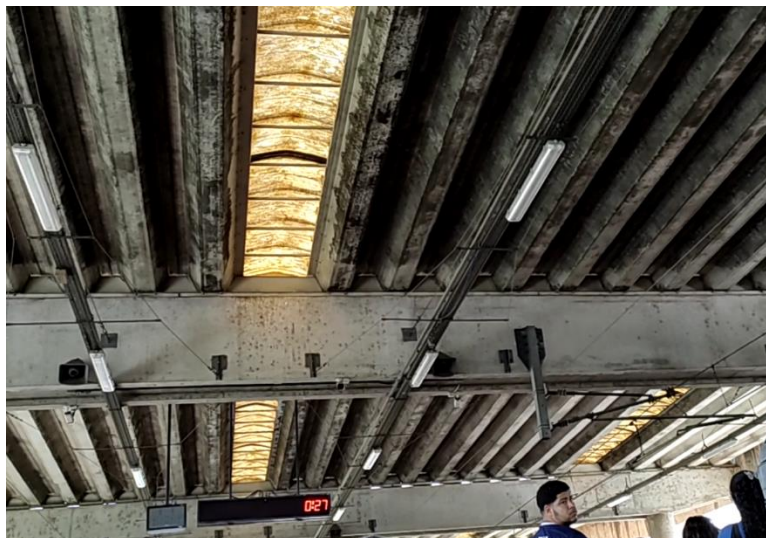
6.4	Instalações Pluviais	2	Calhas entupidadas, quebradas
6.5	Combate a incêndio	3	Sem rota de fuga
Cód	7- Espaços Internos (Bilheteria / Atendimento usuário / Salas Operacionais e Administrativas / Copa / Sanitários Operacionais)	Avaliação	OBS

Foto 2-258: Cobertura – Necessidade de limpeza do Domus e telhas, alguns pontos necessitam de manutenção. Calhas entupidas

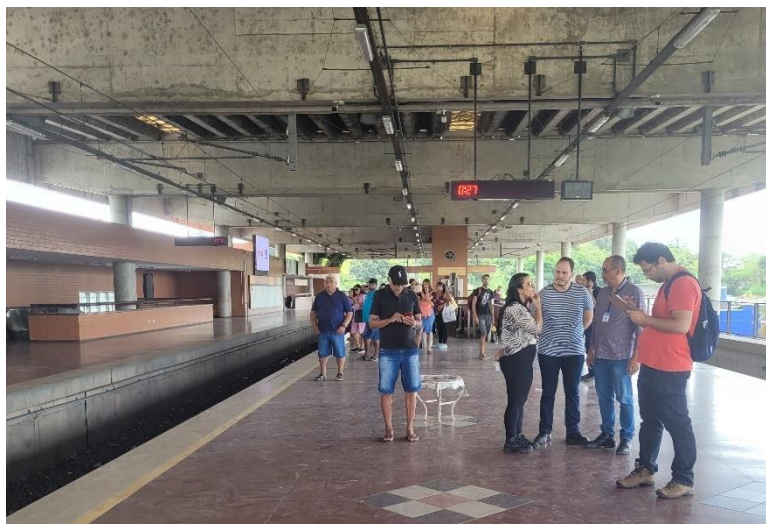
Foto 2-259: Plataformas – Ausência de Rota Tátil e elementos de acessibilidade
