ANEXO I

AVALIAÇÃO DO ESTADO DE CONSERVAÇÃO DAS ESTAÇÕES E PASSARELAS OPERACIONAIS

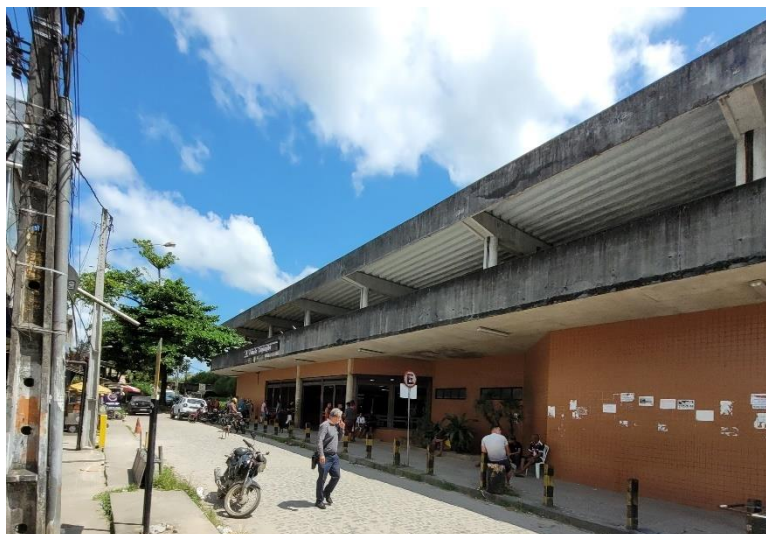
Foto 2-260: Necessidade de limpeza e tratamento do concreto aparente de toda a Estação. Limpeza da fachada de revestimento cerâmico e reposição de algumas peças

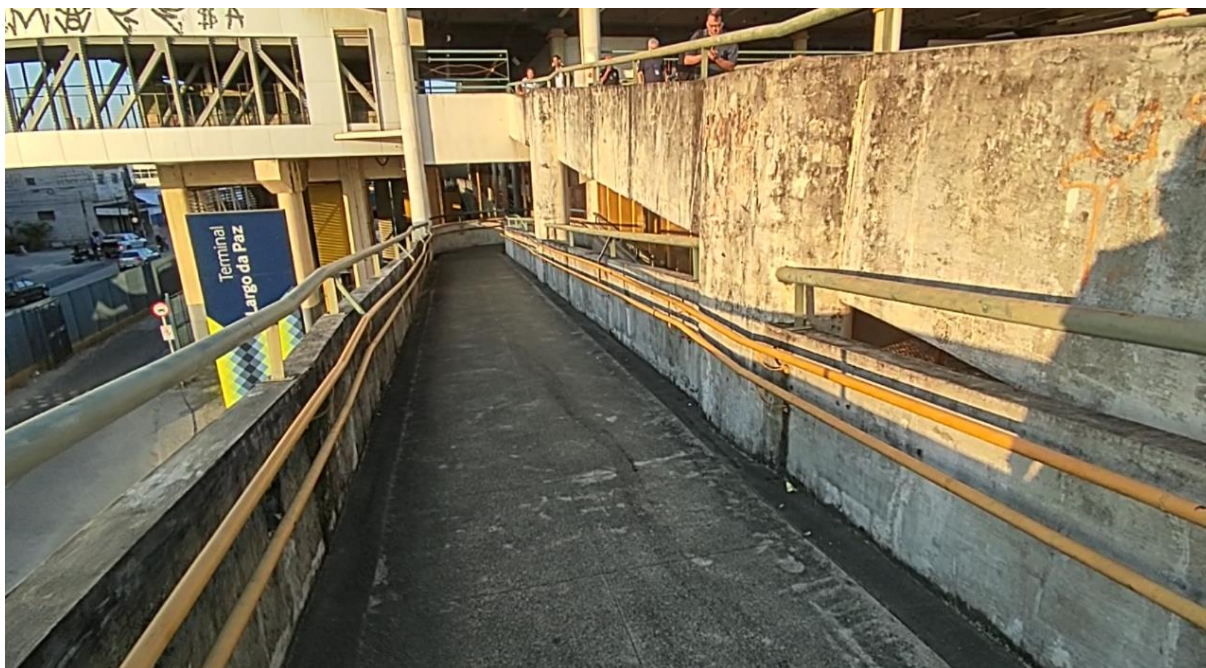
Foto 3-1: Vista da estação e passarela de acesso para a Av. Sul Gov. Cid Sampaio. Sem cobertura e iluminação. Abaixo o Terminal de Integração (SEI) Largo da Paz

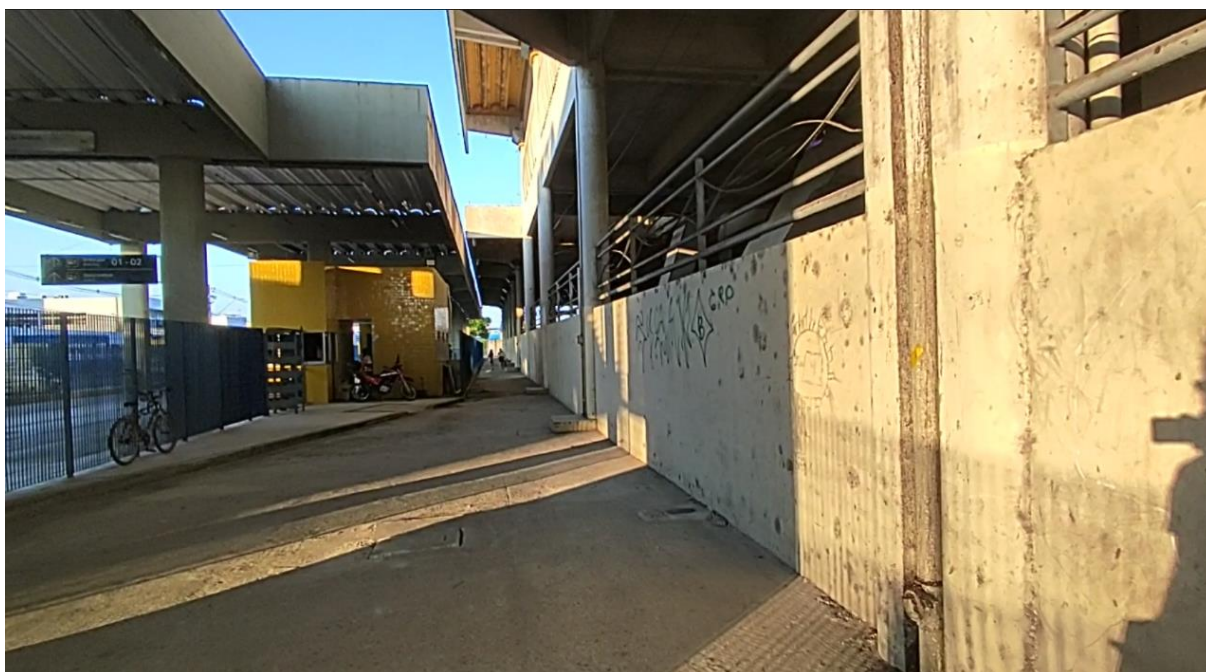
Foto 3-2: Trecho compreendido entre a estação e o Terminal de Integração (SEI) Largo da Paz. Bicicleta estacionada no gradil, constatada ausência de bicicletário

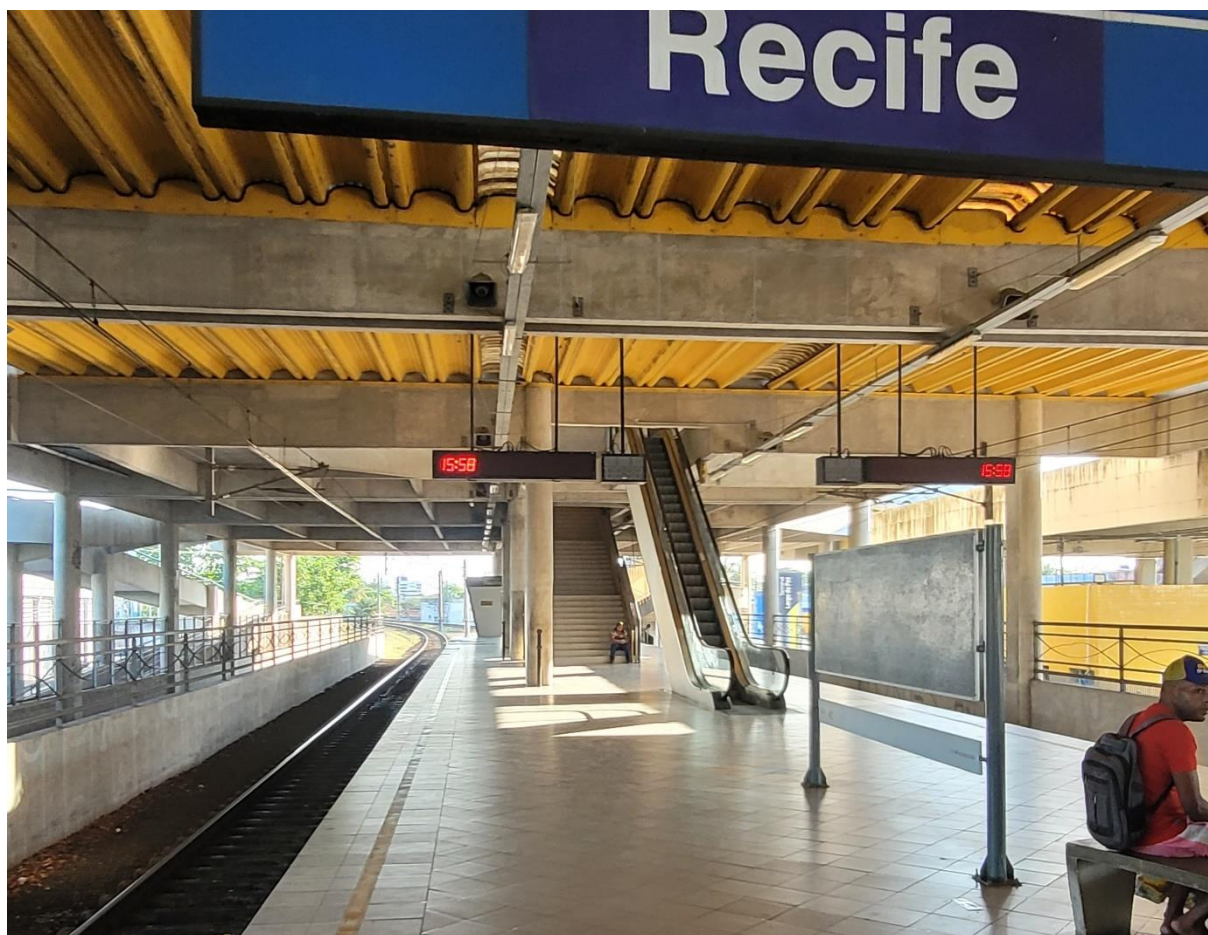
Foto 3-11: Plataforma central e via permanente

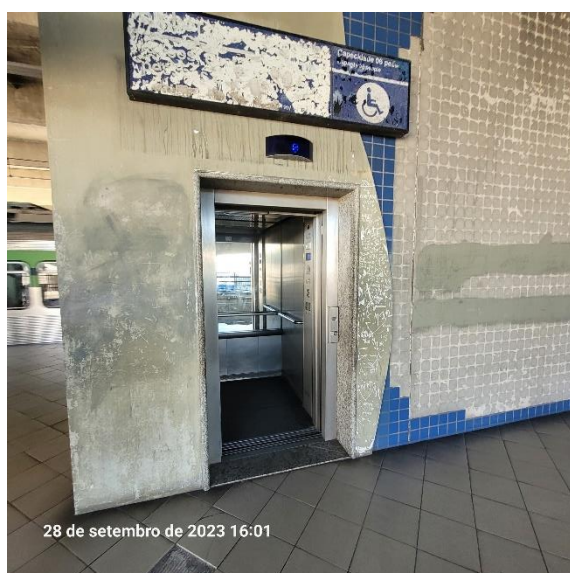
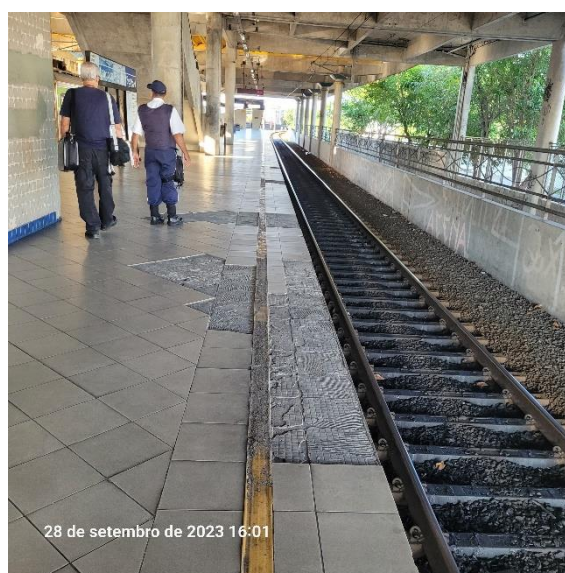
Foto 3-12: Pisos e azulejos danificados na plataforma. Comunicação visual destruída

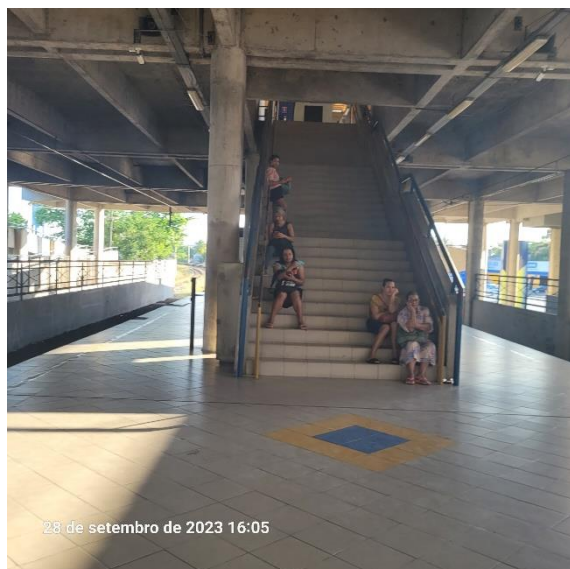
Foto 3-13: Passageiros sentados em locais improvisados; Ausência de piso tátil; Comunicação visual comprometida

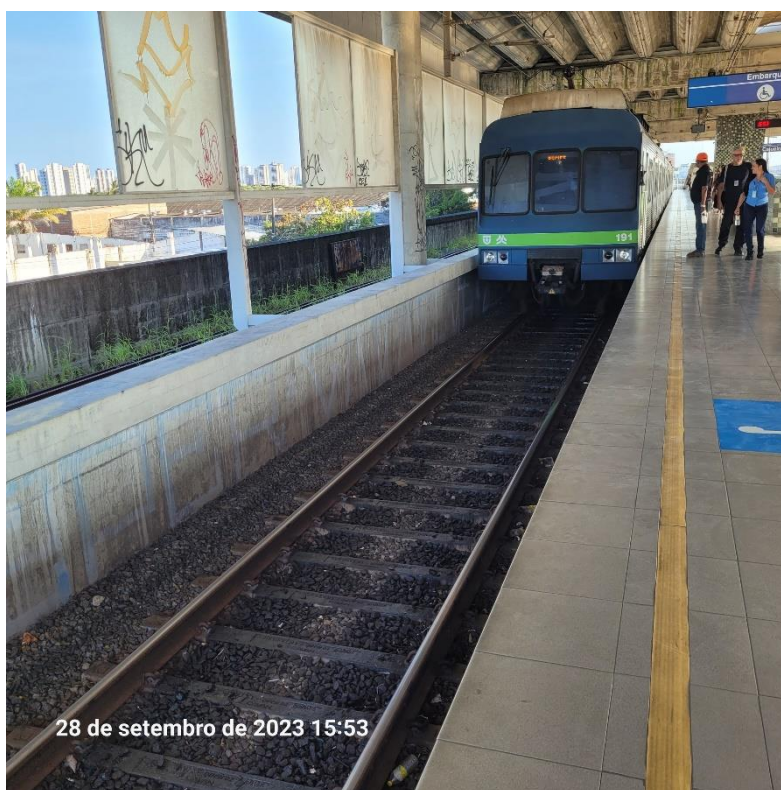
Foto 3-14: Painéis danificados. Ausência de piso tátil da faixa amarela

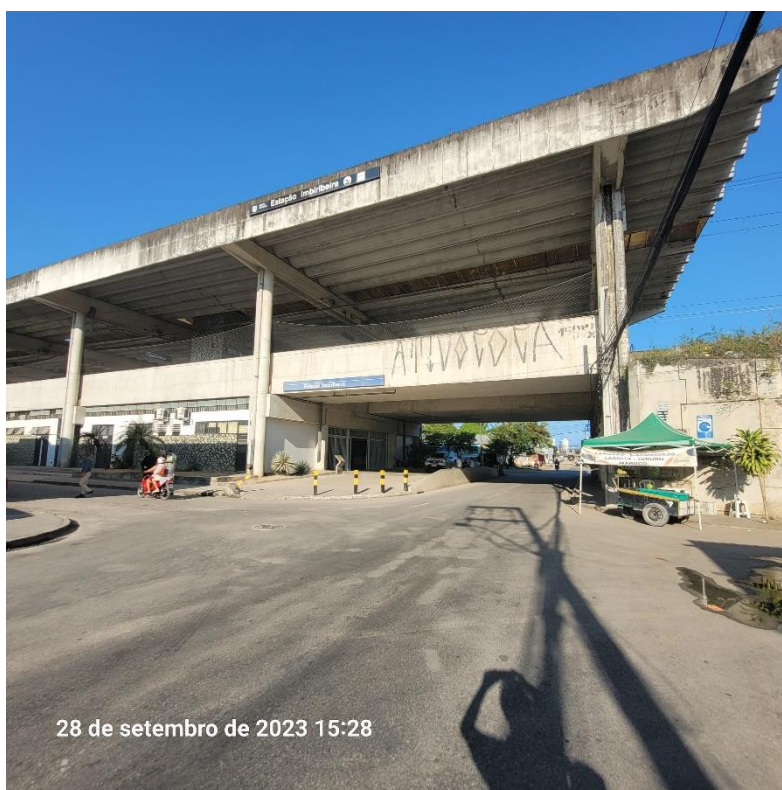
Foto 3-19: Fachada da estação, com acesso em nível pela Rua Dr. Valdir Pessoa. Fachada necessitando de revitalização

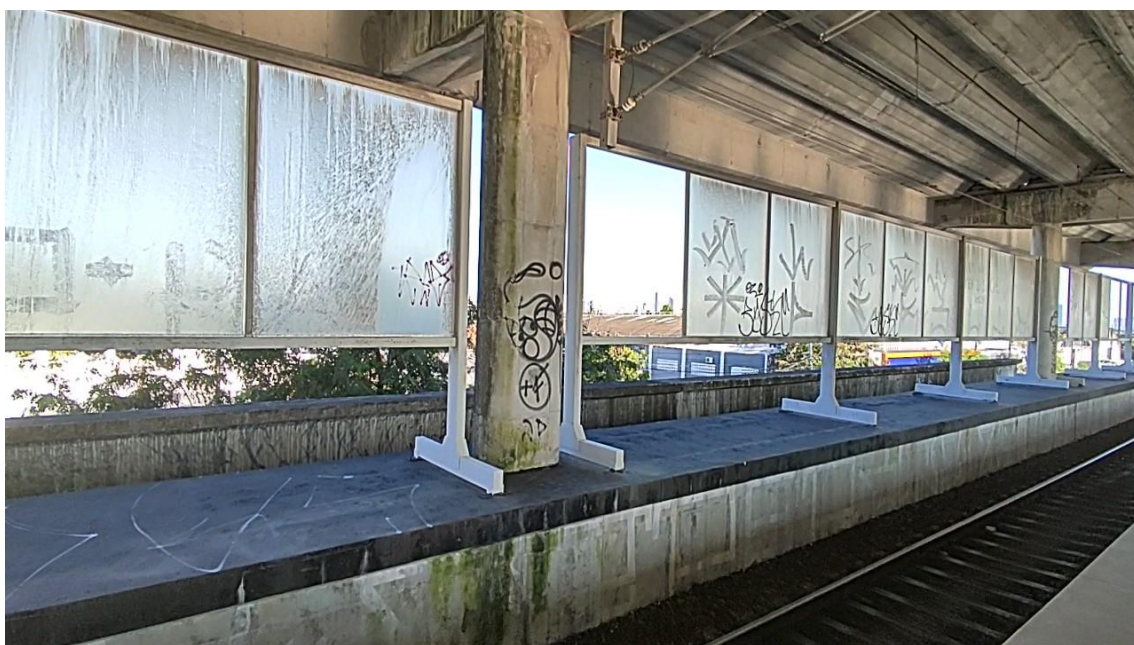
Foto 3-29: Anteparo com placas pichadas e com peças faltando

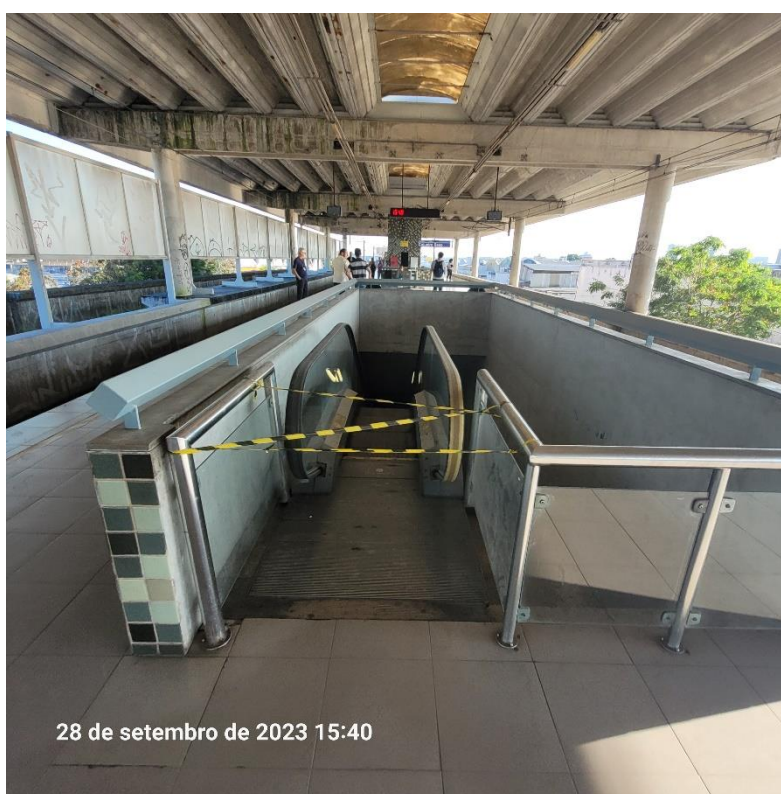
Foto 3-33: Escada rolante interditada

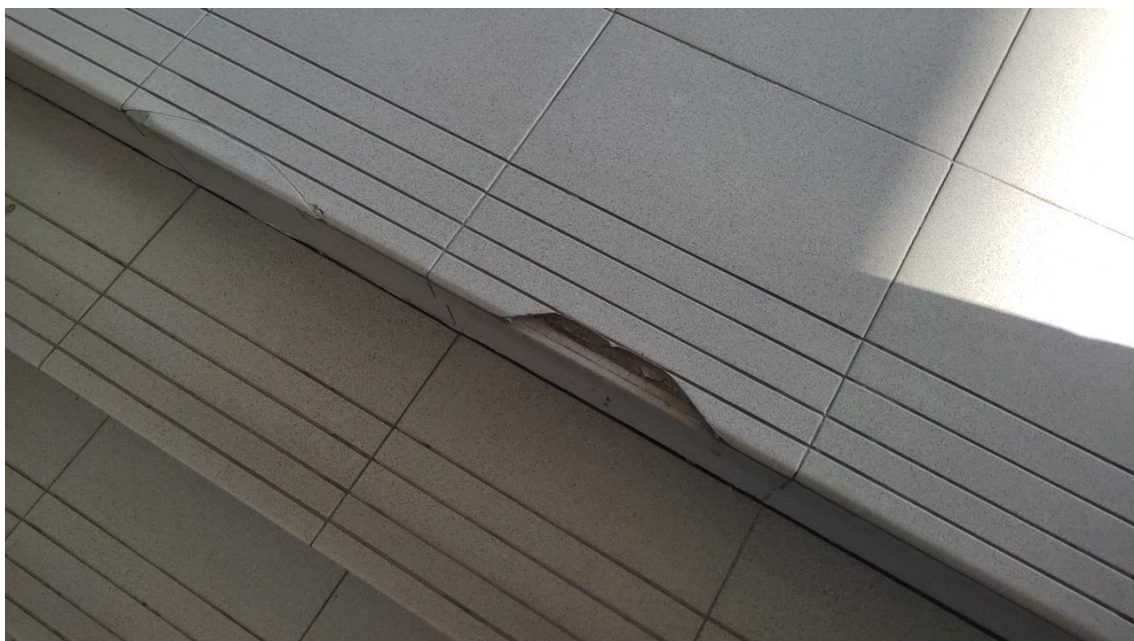
Foto 3-34: Material cerâmico da escada fixa danificado

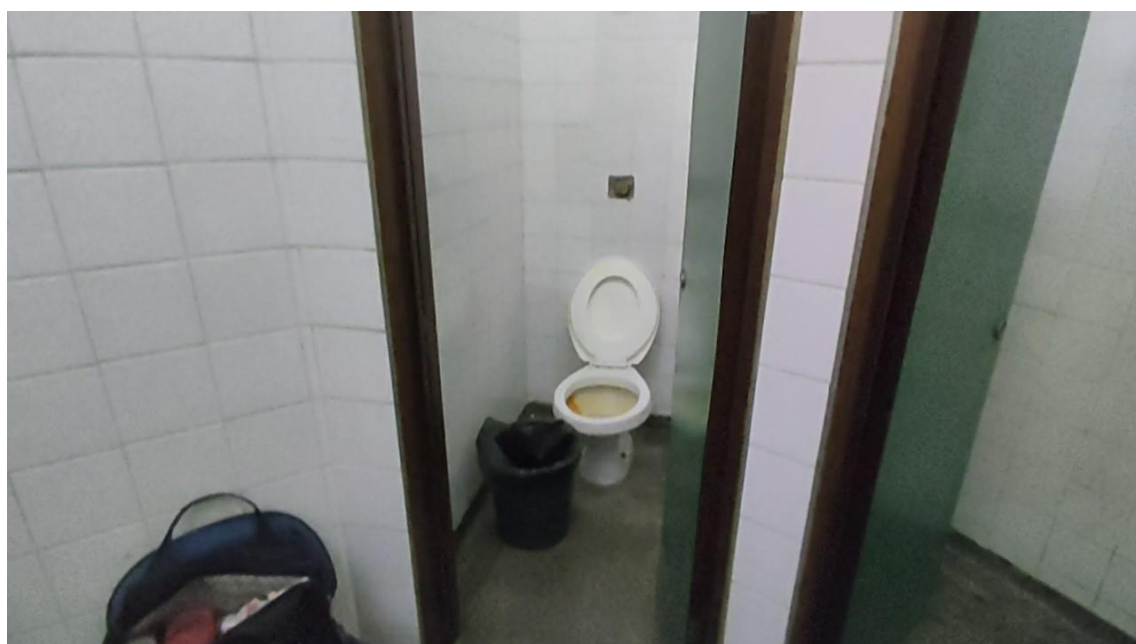
Foto 3-43: Banheiro com problemas de acessibilidade

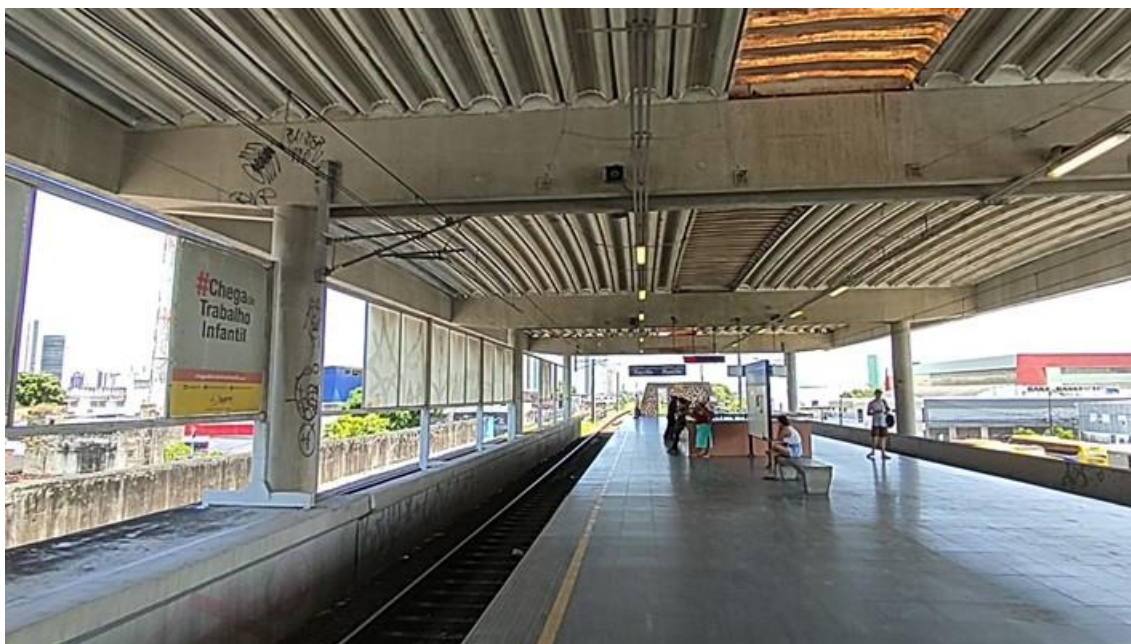
Foto 3-54: Falta de rota tátil na plataforma e pichações na estrutura de concreto

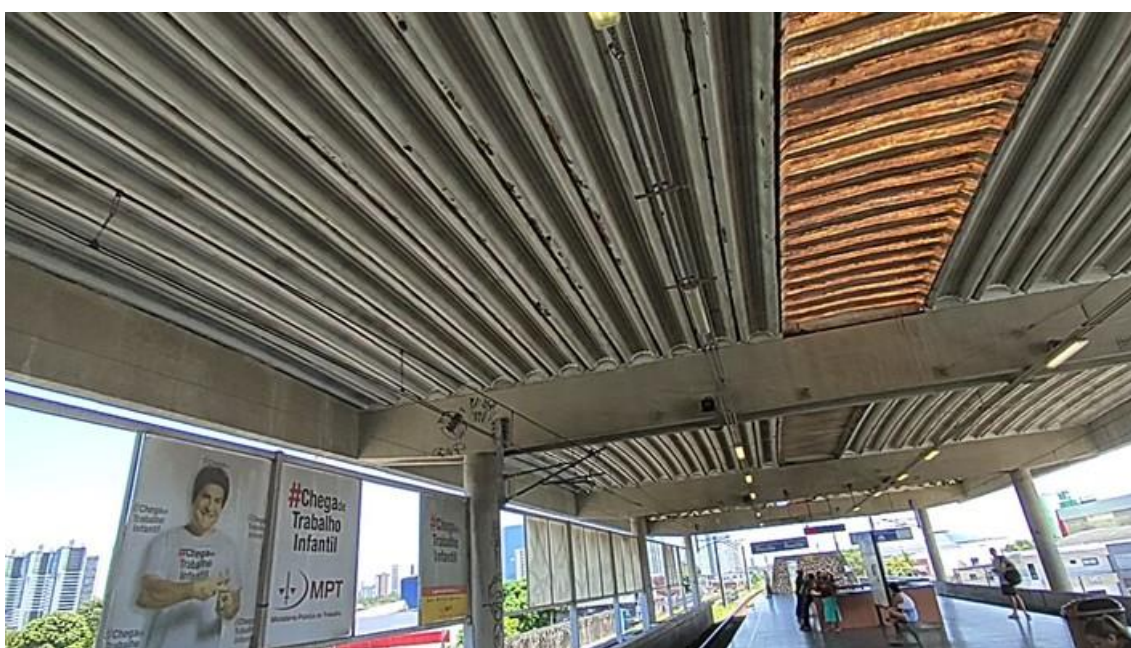
Foto 3-55: Telhas da cobertura apresentando alto grau de oxidação e falta de placas no anteparo

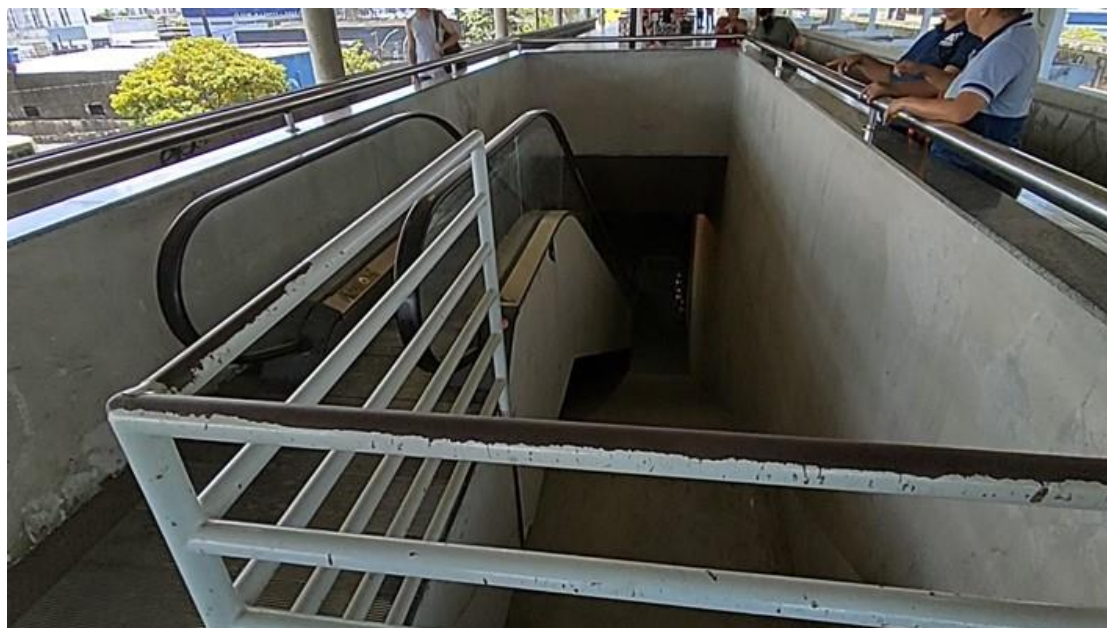
Foto 3-56: Corrimão necessitando de pintura

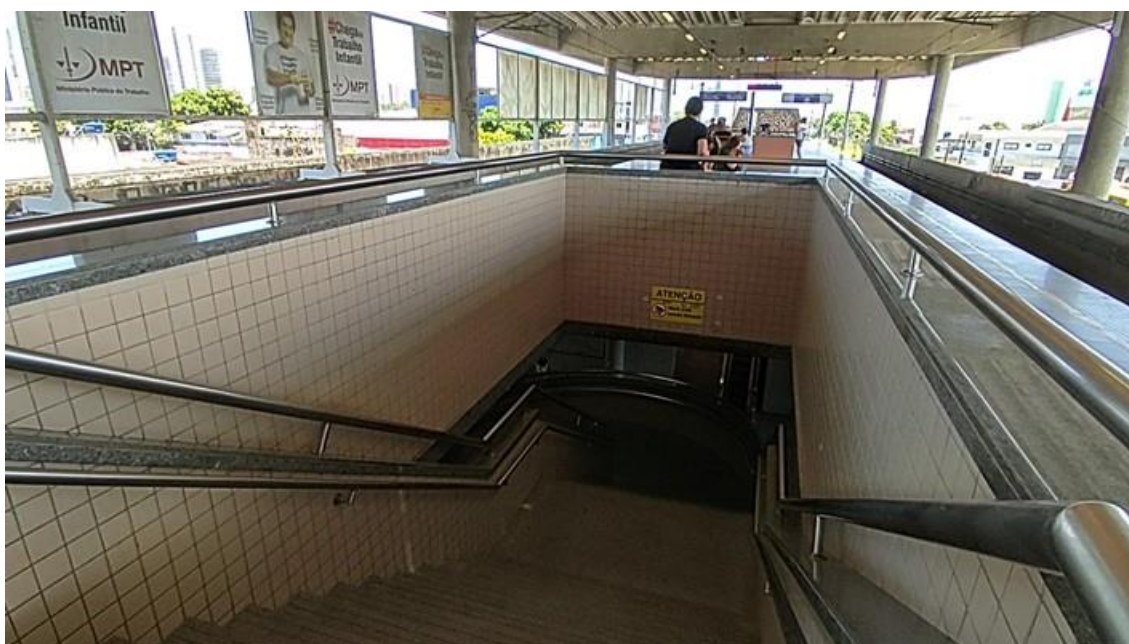
Foto 3-57: Iluminação inadequada na escada fixa de acesso à plataforma

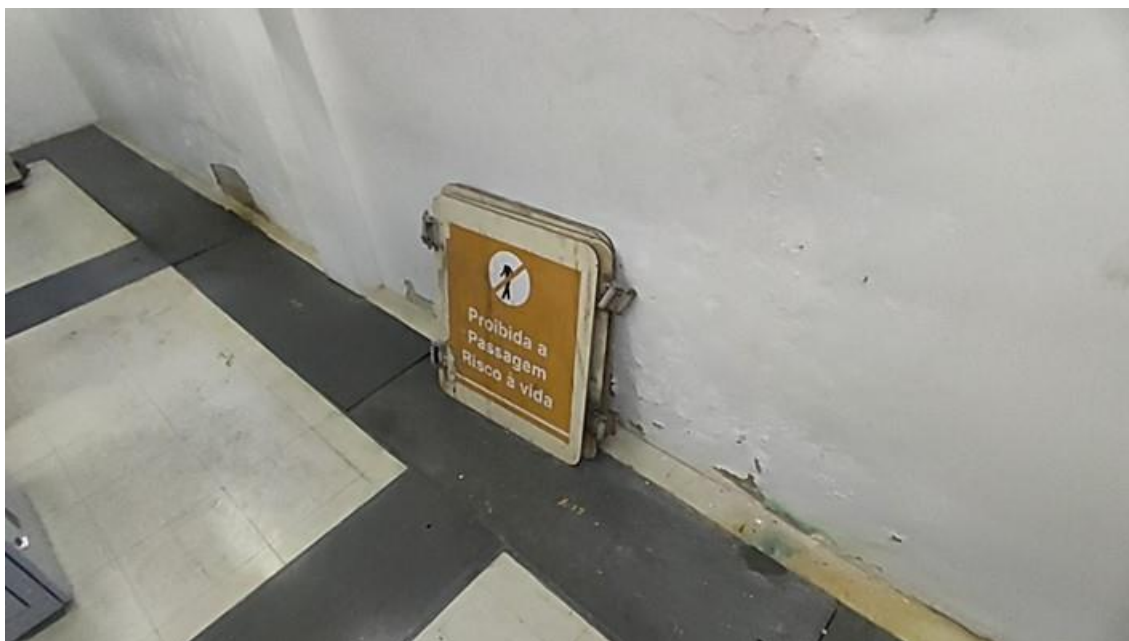
Foto 3-64: Paredes desgastadas na Sala de Telecomunicações

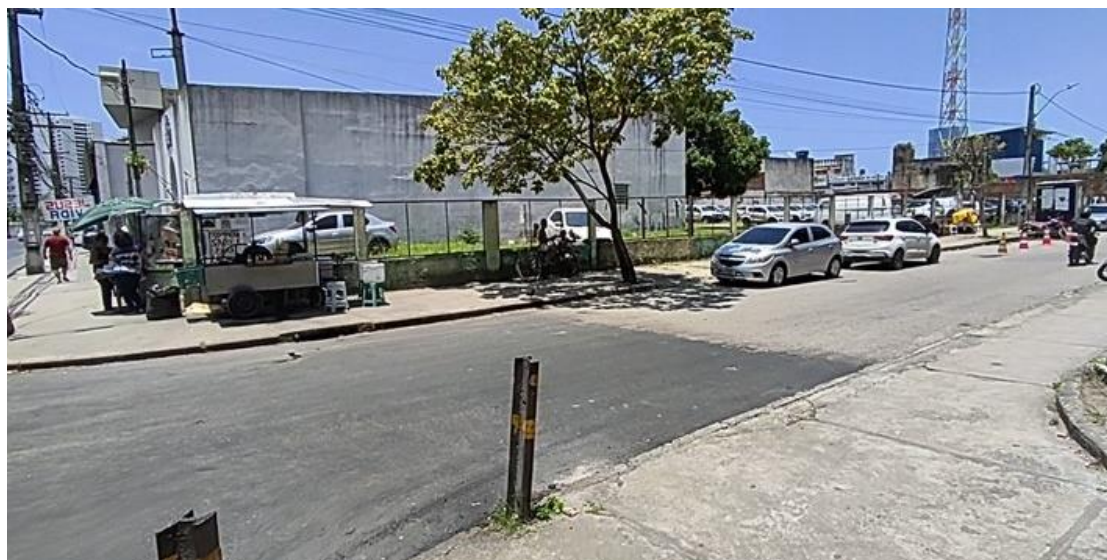
Foto 3-68: Falta de guias rebaixadas e sinalização horizontal no acesso à Estação

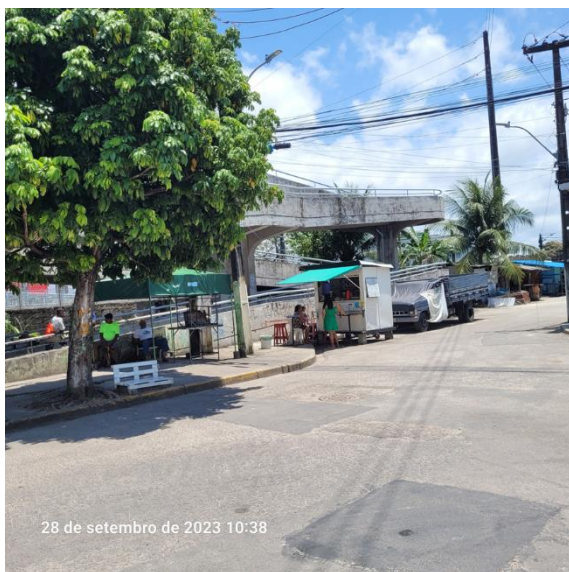
Foto 3-70: Visão do entorno da Estação. Comércio ambulante interferindo na circulação

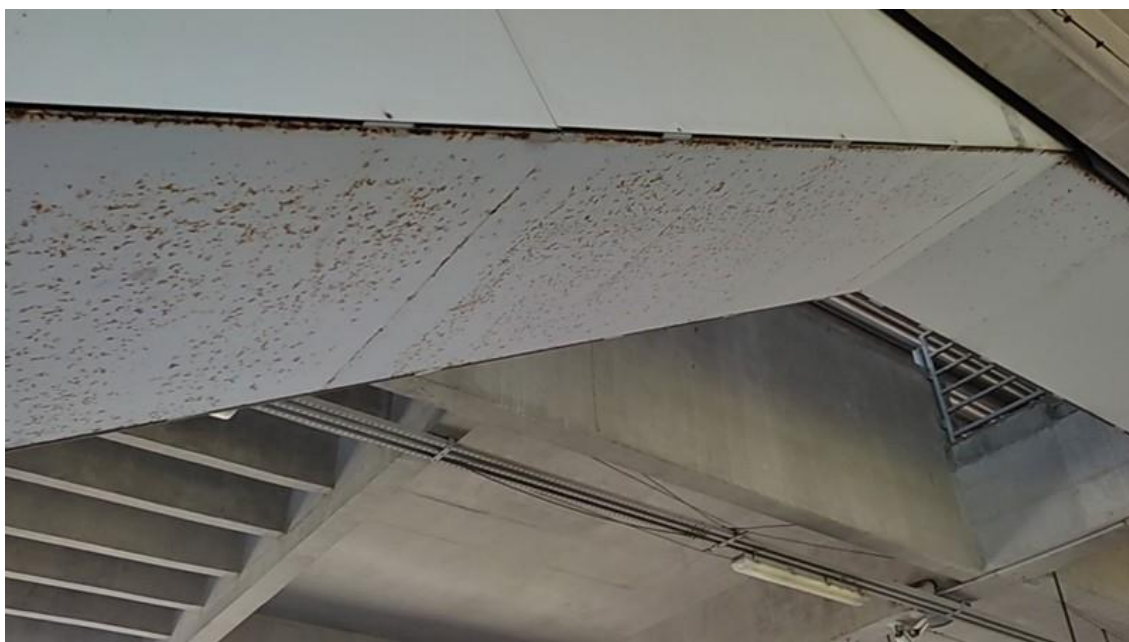
Foto 3-82: Escada rolante de acesso ao mezanino com oxidação na tampa de fundo

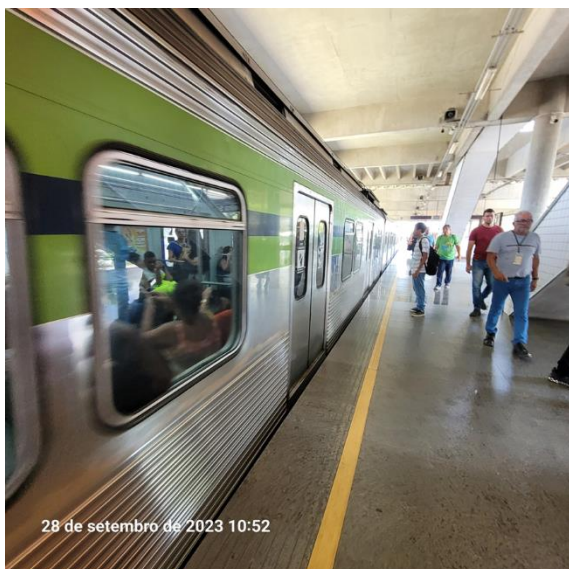
Foto 3-83: Vãos horizontal e vertical inadequados. Ausência de rota tátil

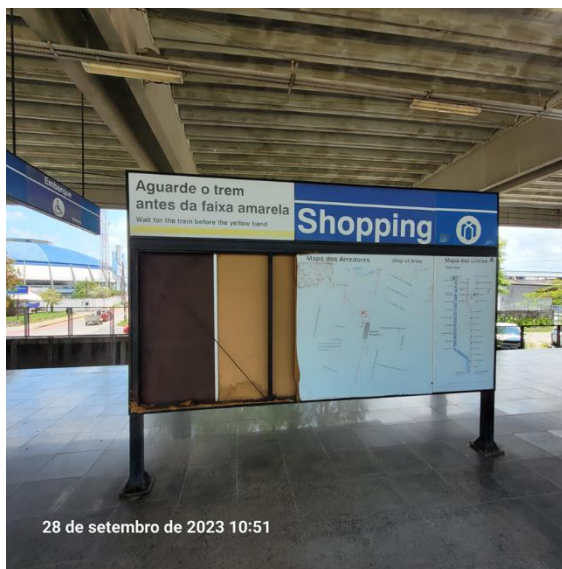
Foto 3-84: Placa com informações ao usuário danificada. Comunicação visual comprometida

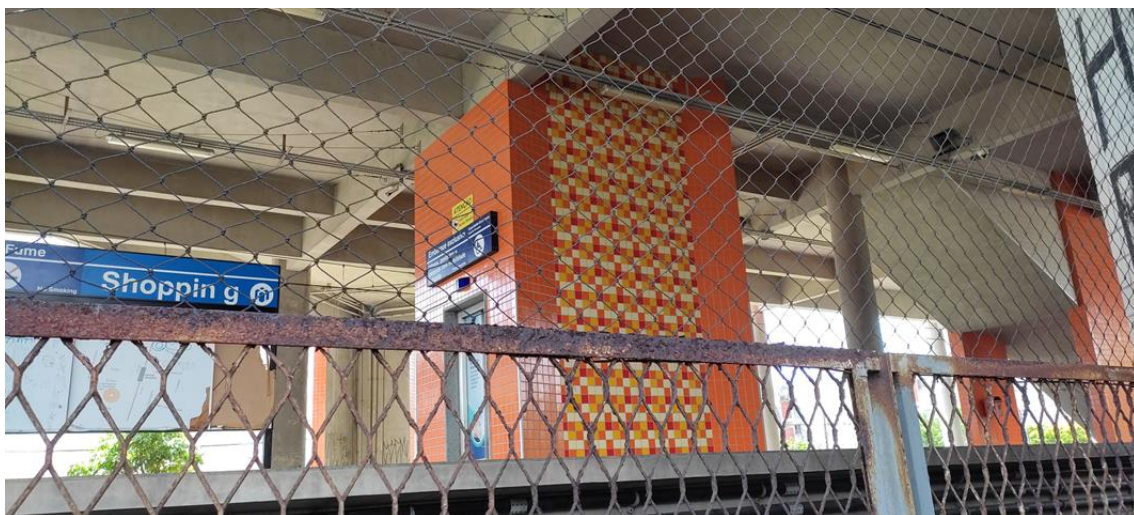
Foto 3-86: Gradis de proteção à área da plataforma apresentando elevado grau de oxidação

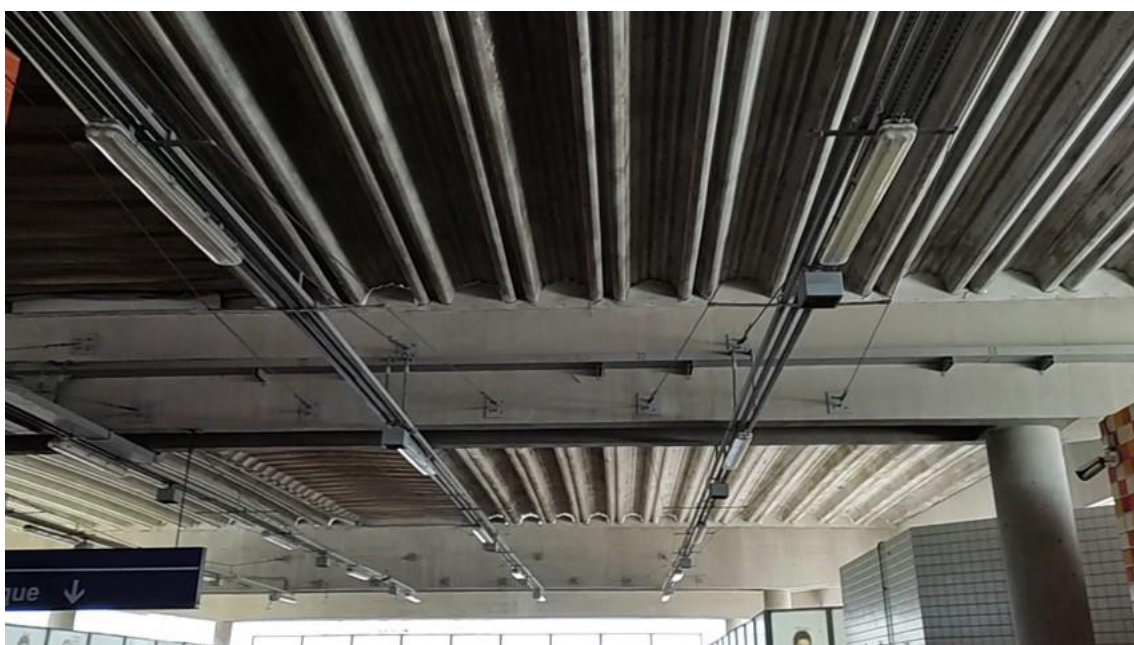
Foto 3-87: Telhas do saguão oxidadas

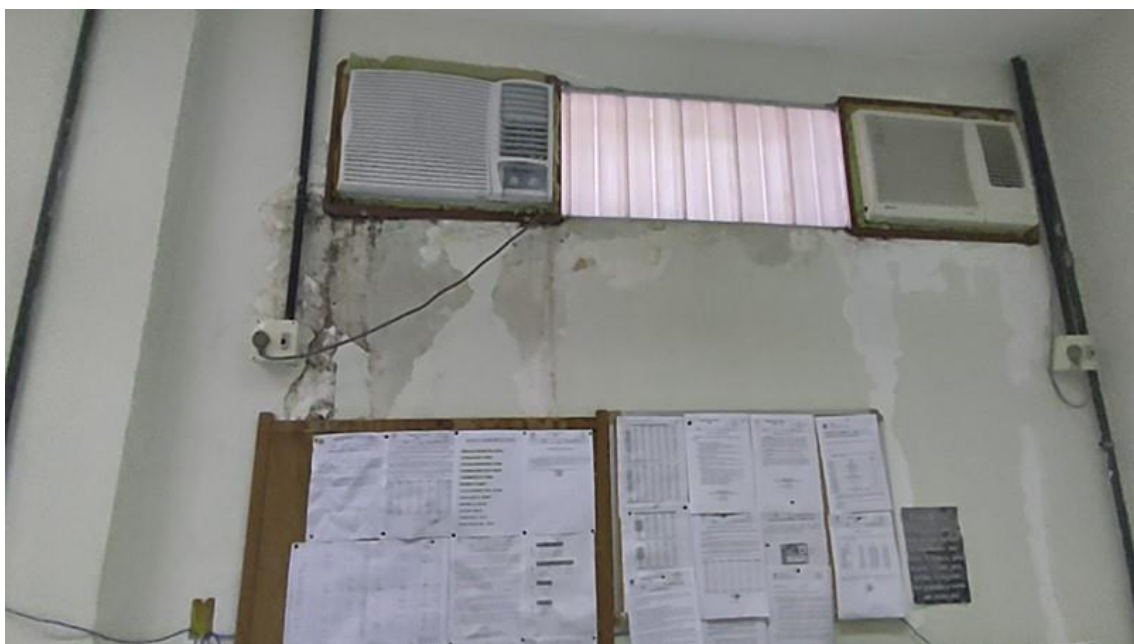
Foto 3-89: Parede danificada em sala administrativa

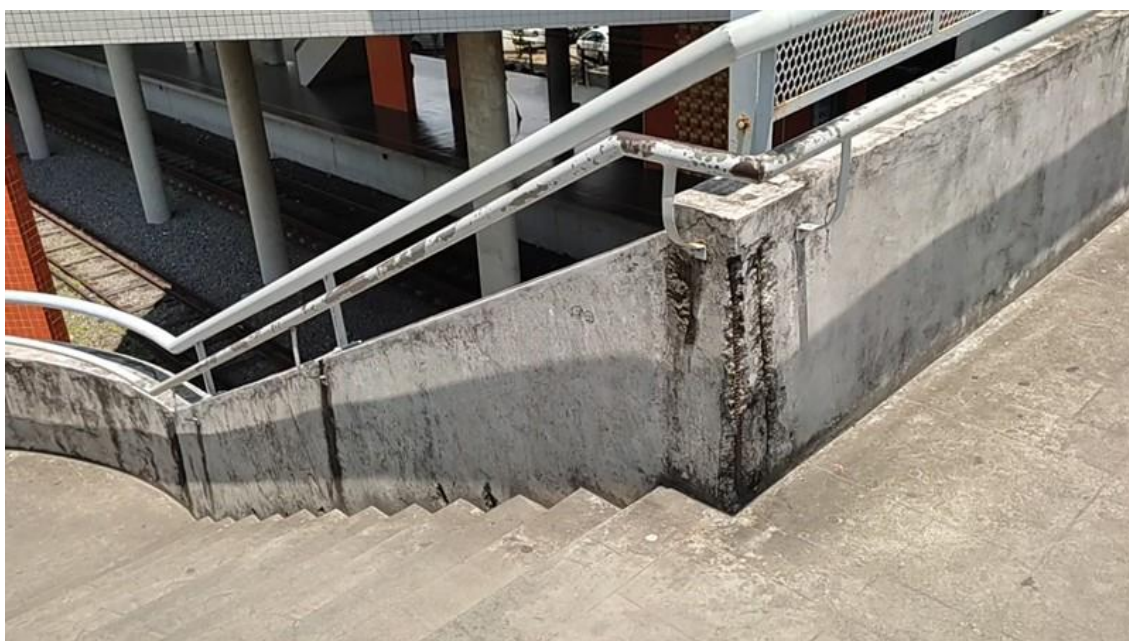
Foto 3-93: Corrimões necessitando de pintura e apresentando problemas de acessibilidade. Armadura exposta na estrutura de concreto armado

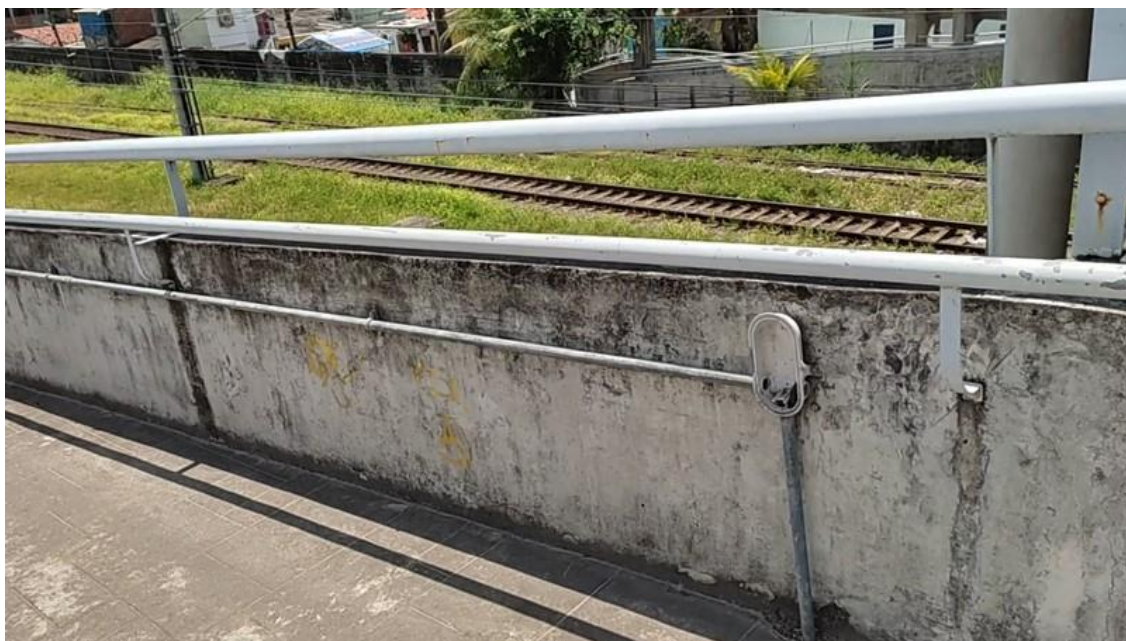
Foto 3-94: Equipamento de iluminação quebrado na passarela da Estação

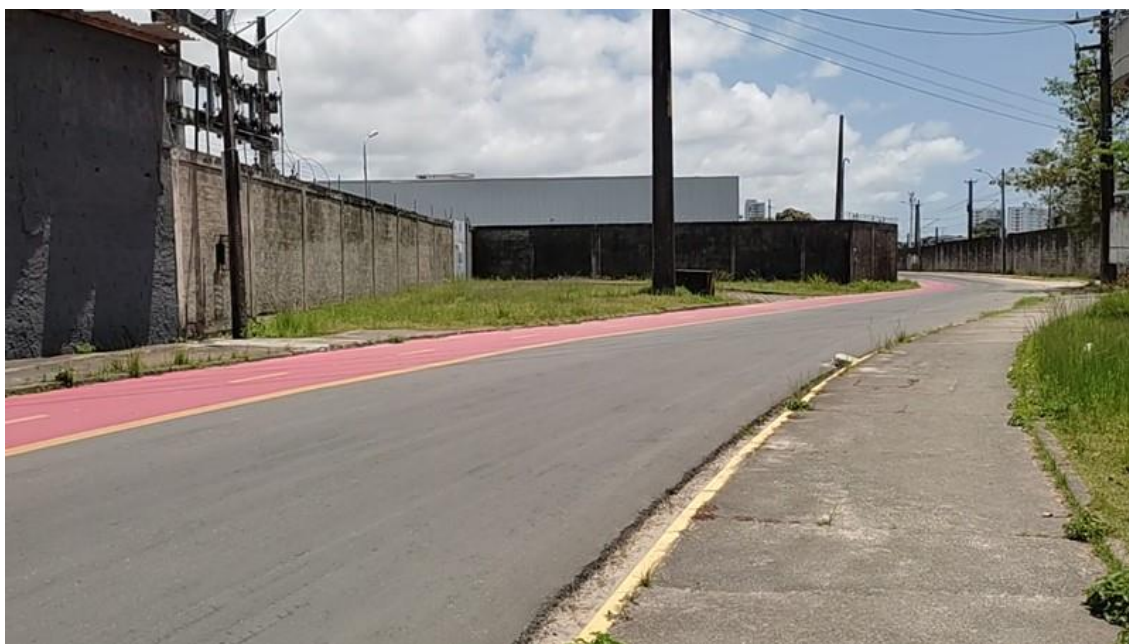
Foto 3-95: Problema de acessibilidade no entorno da Estação. Falta de sinalização horizontal e vertical

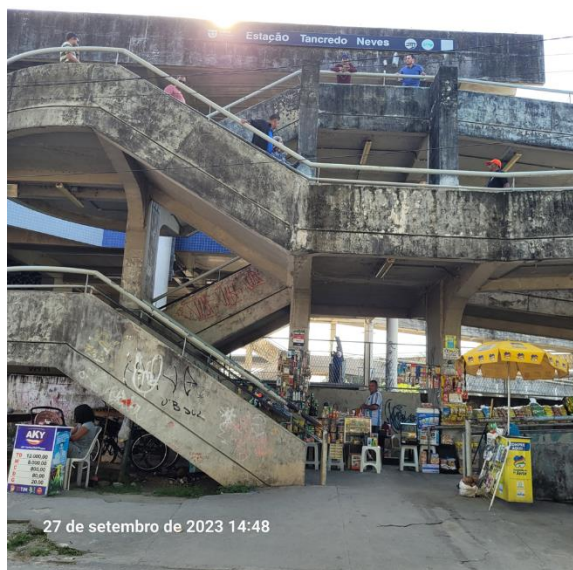
Foto 3-99: Comércio ambulante na parte inferior da passarela

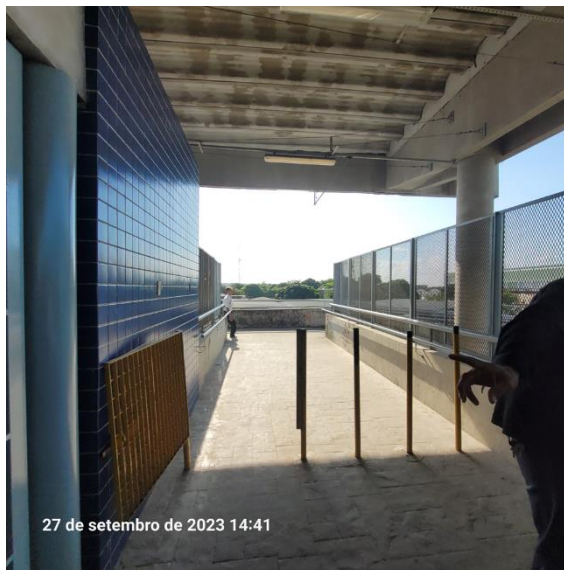
Foto 3-100: Bloqueio no acesso à Estação; interferindo na circulação

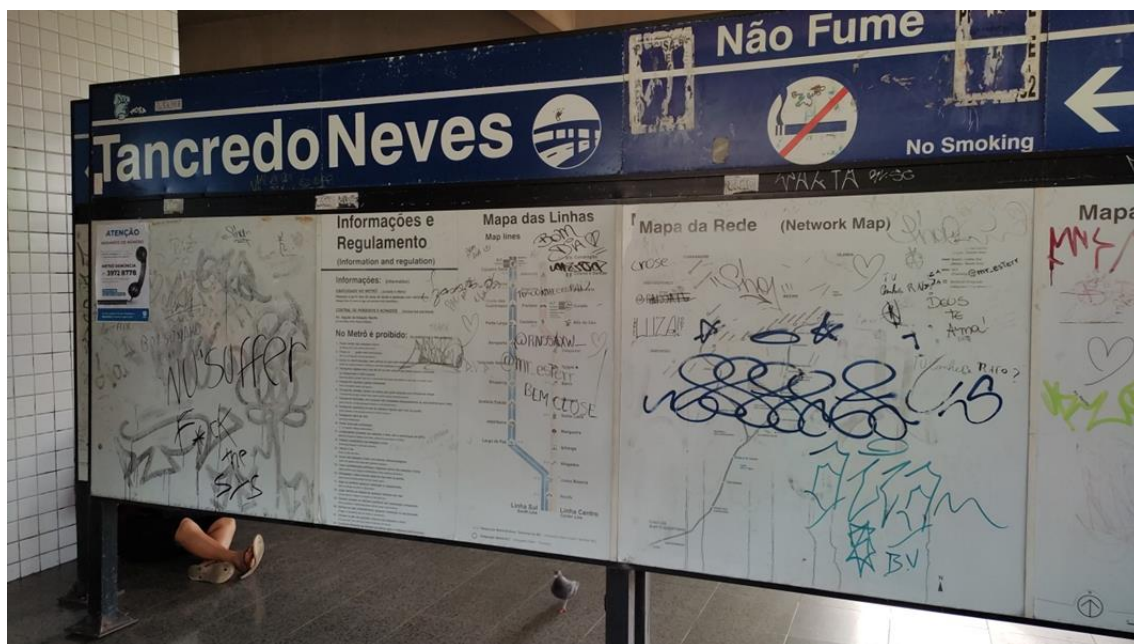
Foto 3-110: Comunicação visual comprometida. Placas vandalizadas

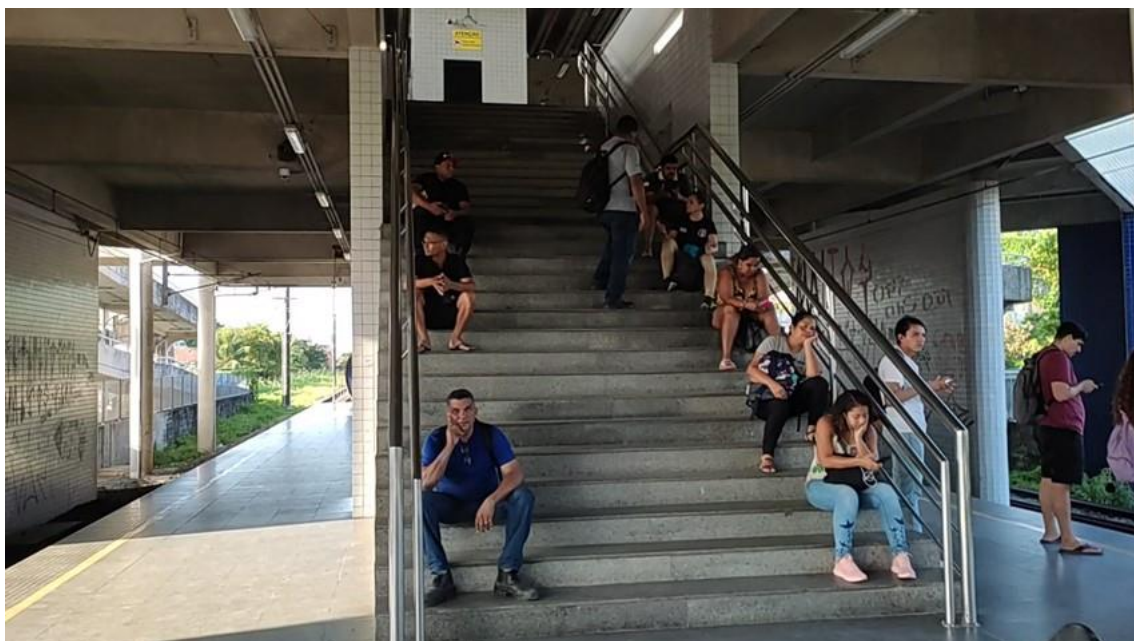
Foto 3-112: Usuários sentados em locais improvisados

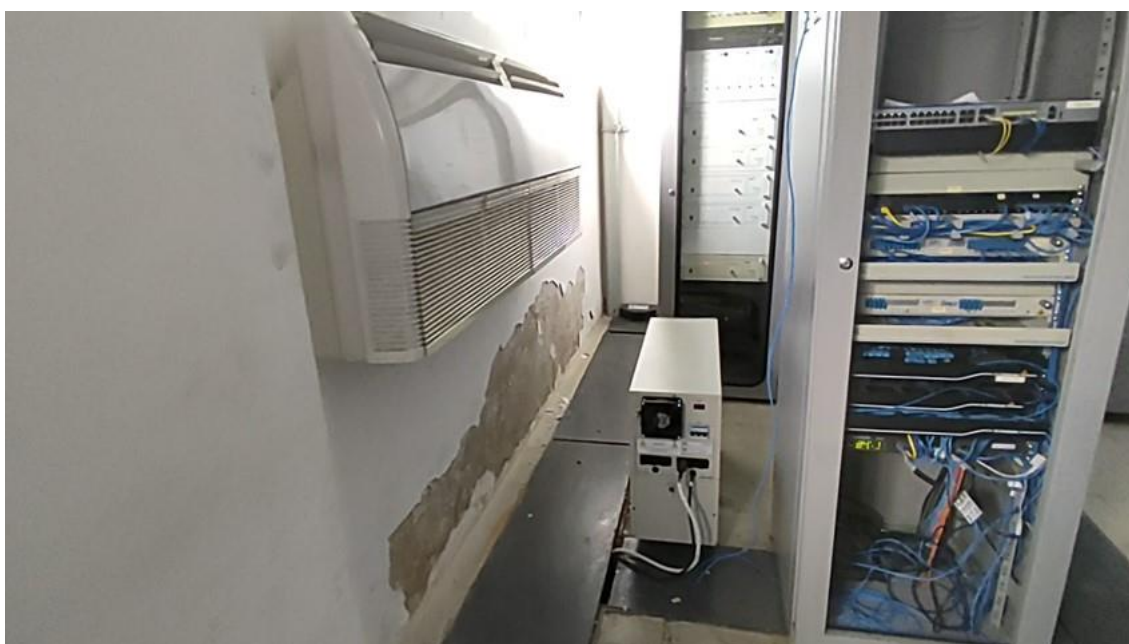
Foto 3-115: Parede descascada na Sala de Telecomunicações

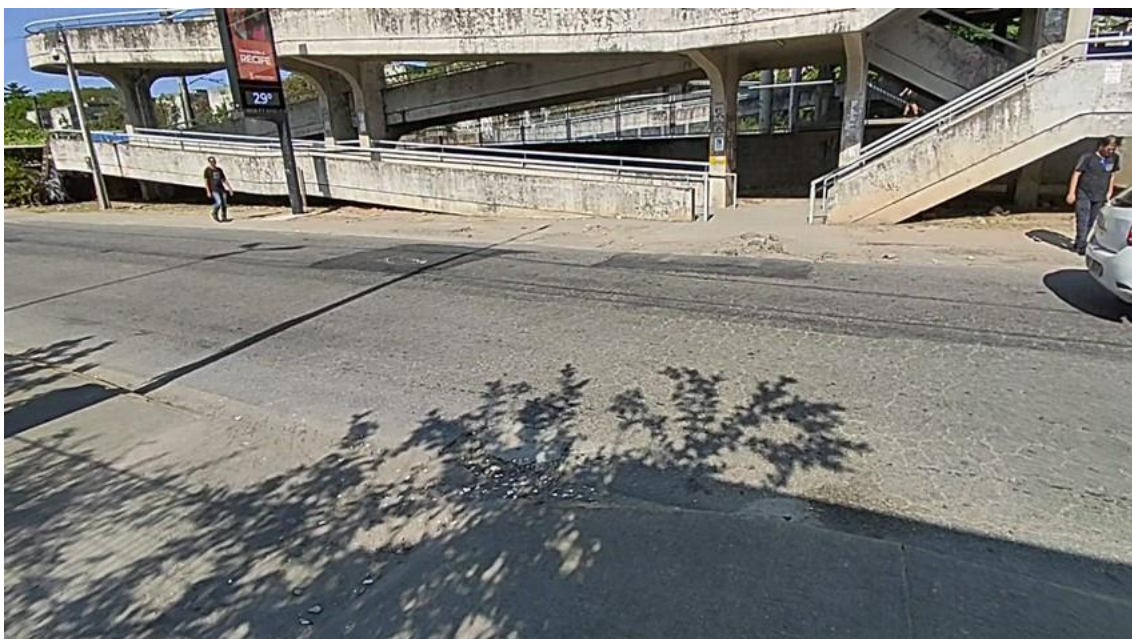
Foto 3-120: Ausência de guia rebaixada e piso tátil no entorno; falta de sinalização horizontal e vertical
