ANEXO I

AVALIAÇÃO DO ESTADO DE CONSERVAÇÃO DAS ESTAÇÕES E PASSARELAS OPERACIONAIS

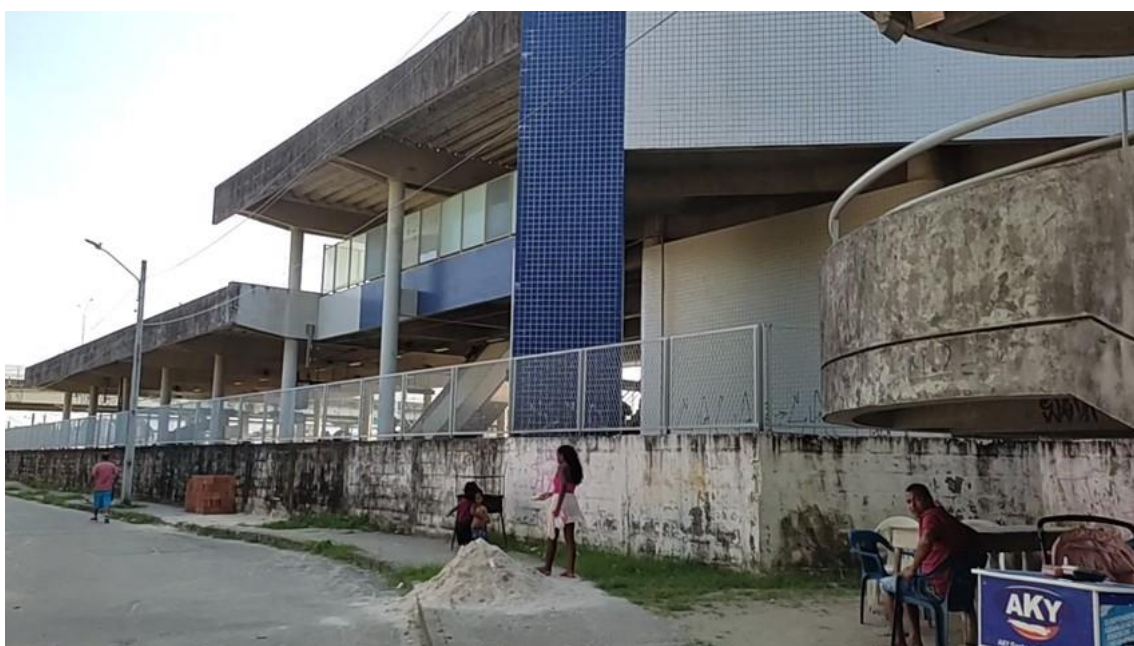
Foto 3-121: Calçada em más condições próxima à passarela da estação

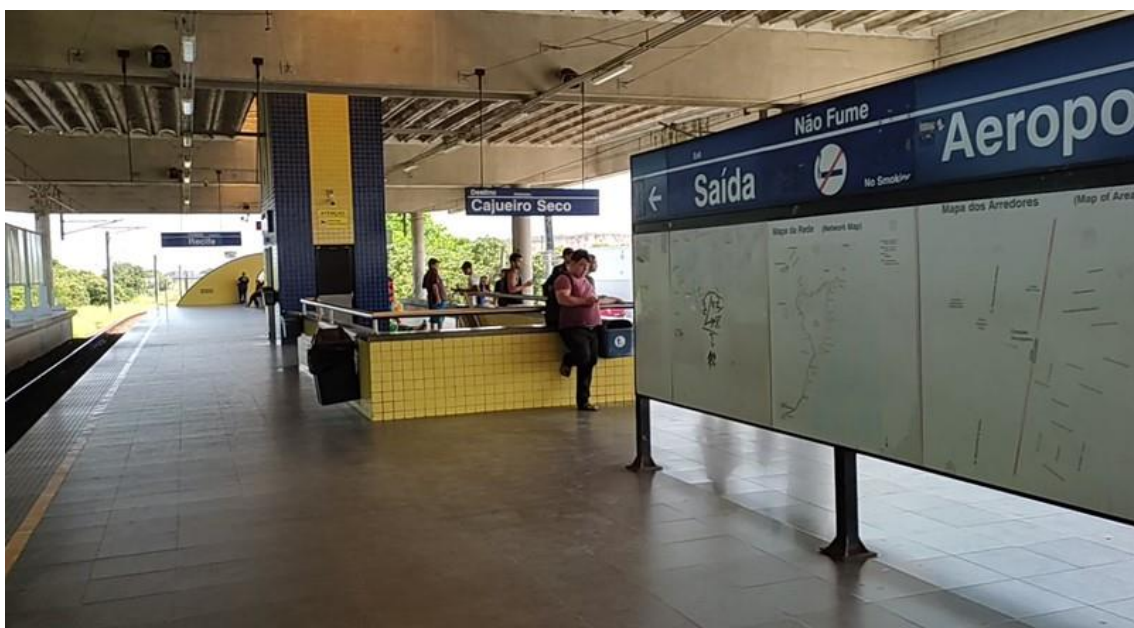
Foto 3-132: Falta de rota tátil; quadro de informações pichado e falta de assentos para os passageiros

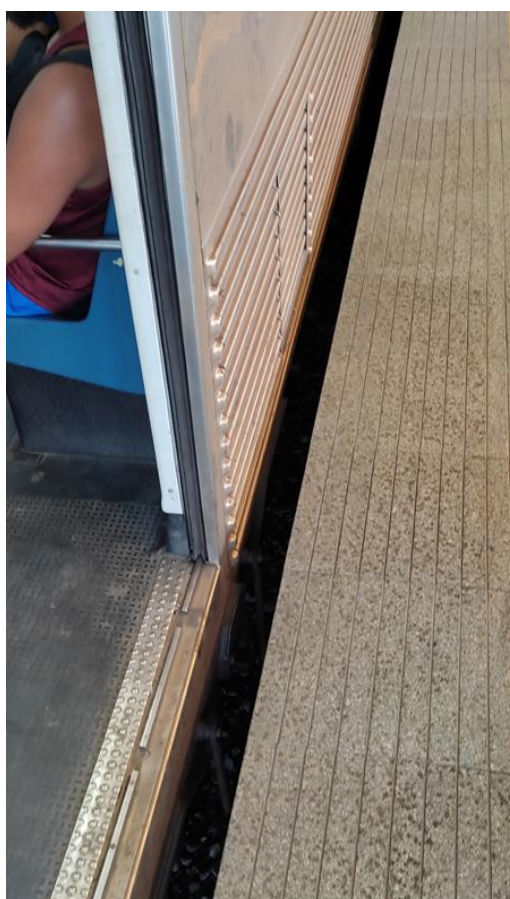
Foto 3-134: Vão inadequado entre o trem e plataforma

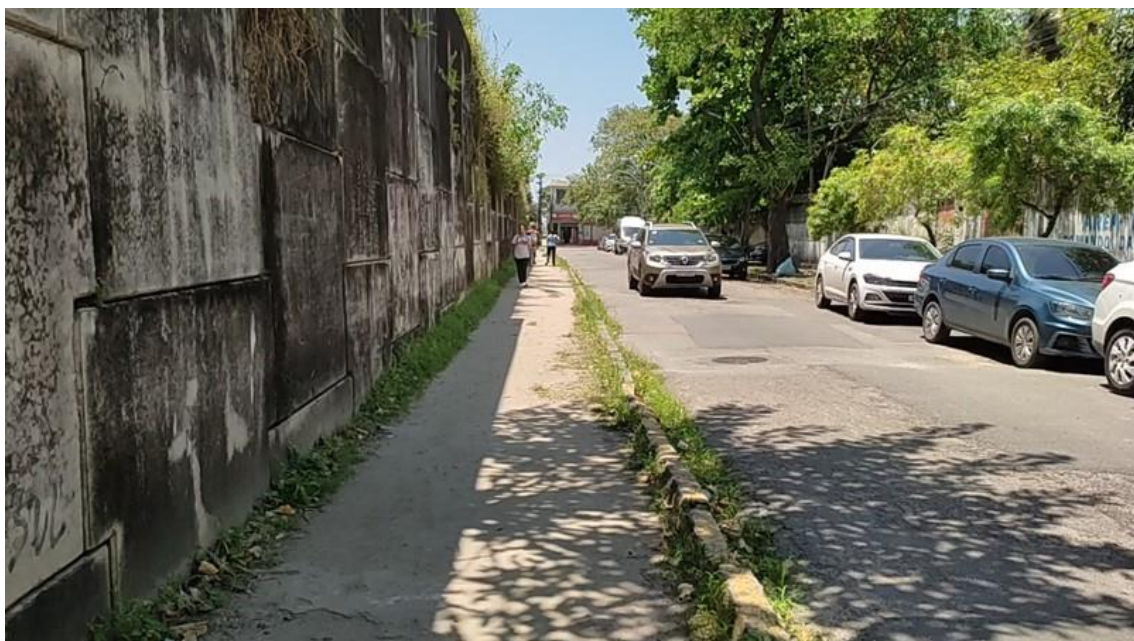
Foto 3-143: Calçada não pavimentada no entorno da Estação

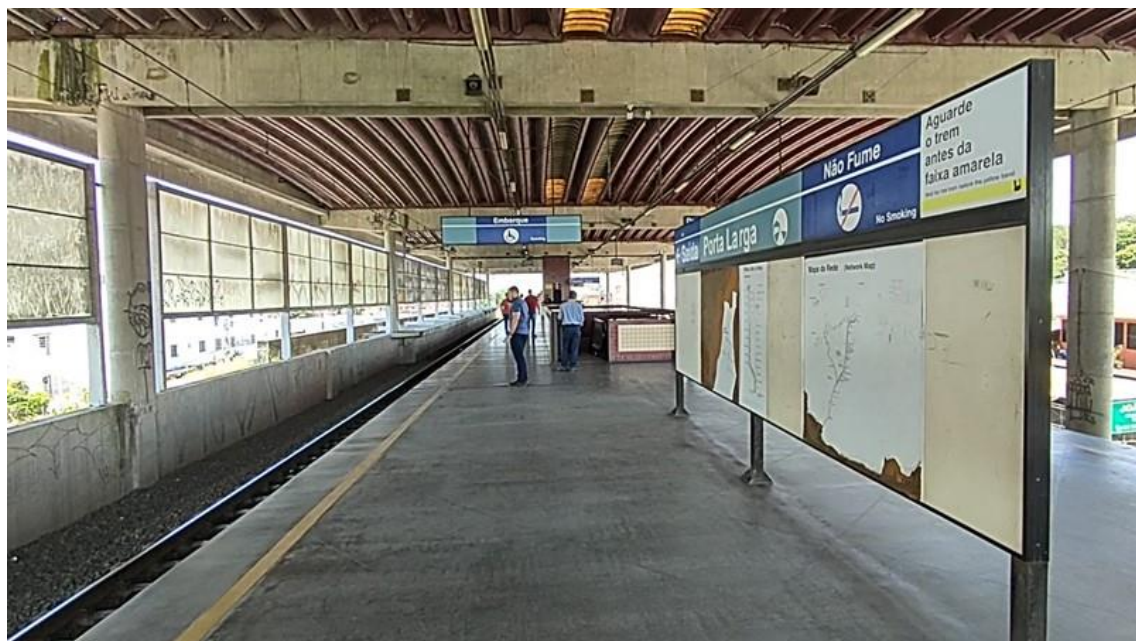
Foto 3-149: Vista geral da plataforma, mostrando ao fundo a escada rolante de acesso ao saguão (sentido Recife - Cajueiro Seco). Quadro de informações à direita danificado

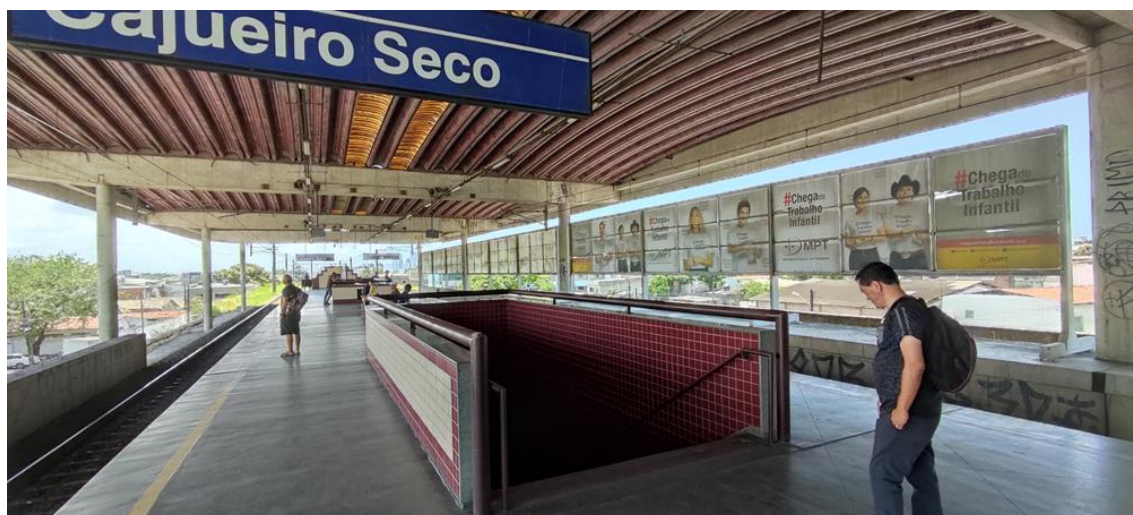
Foto 3-151: Ausência de rota tátil na plataforma

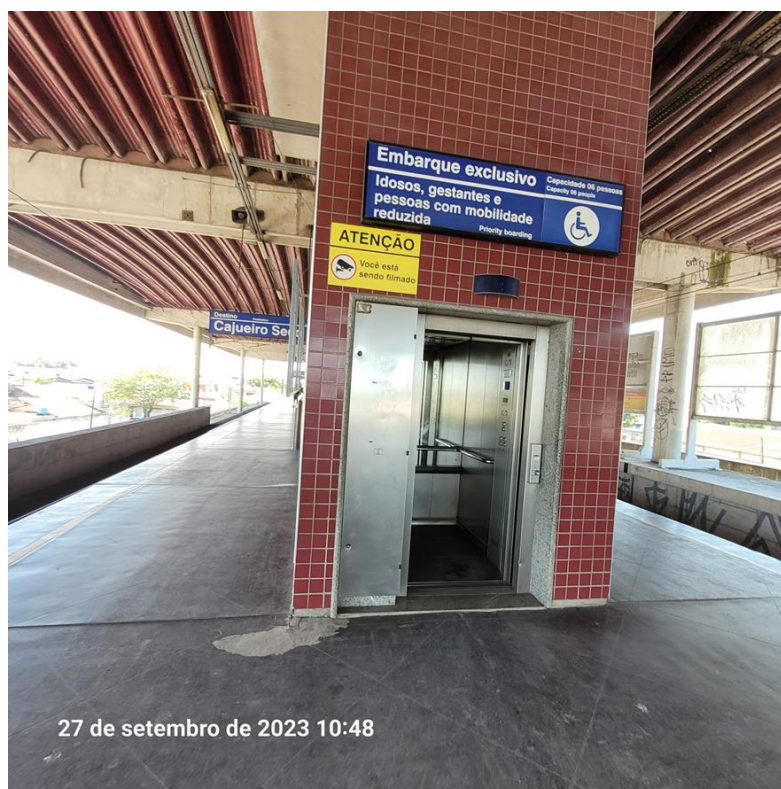
Foto 3-152: Piso da plataforma remendado próximo à entrada do elevador

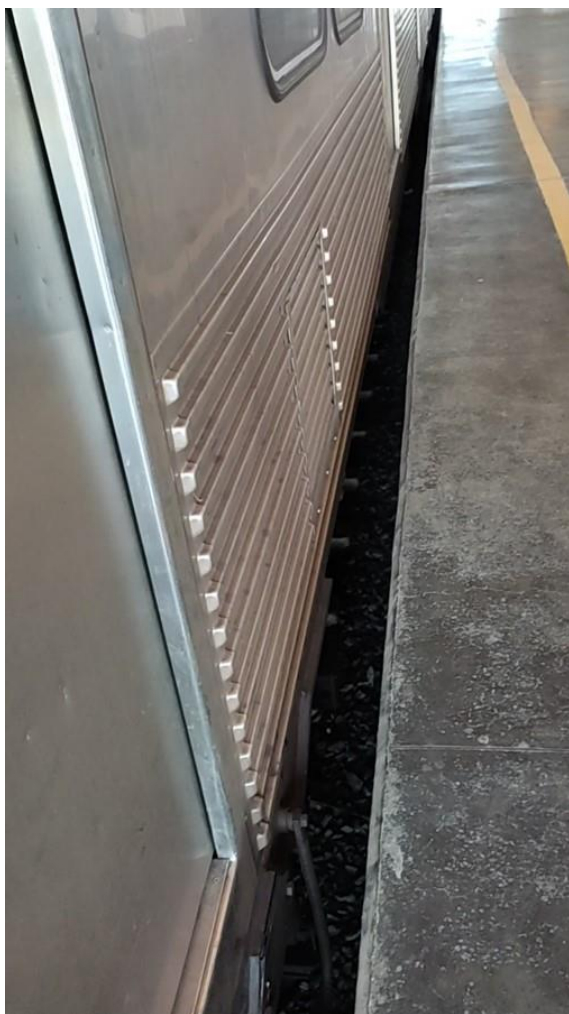
Foto 3-153: Vão horizontal inadequado entre o trem e a plataforma

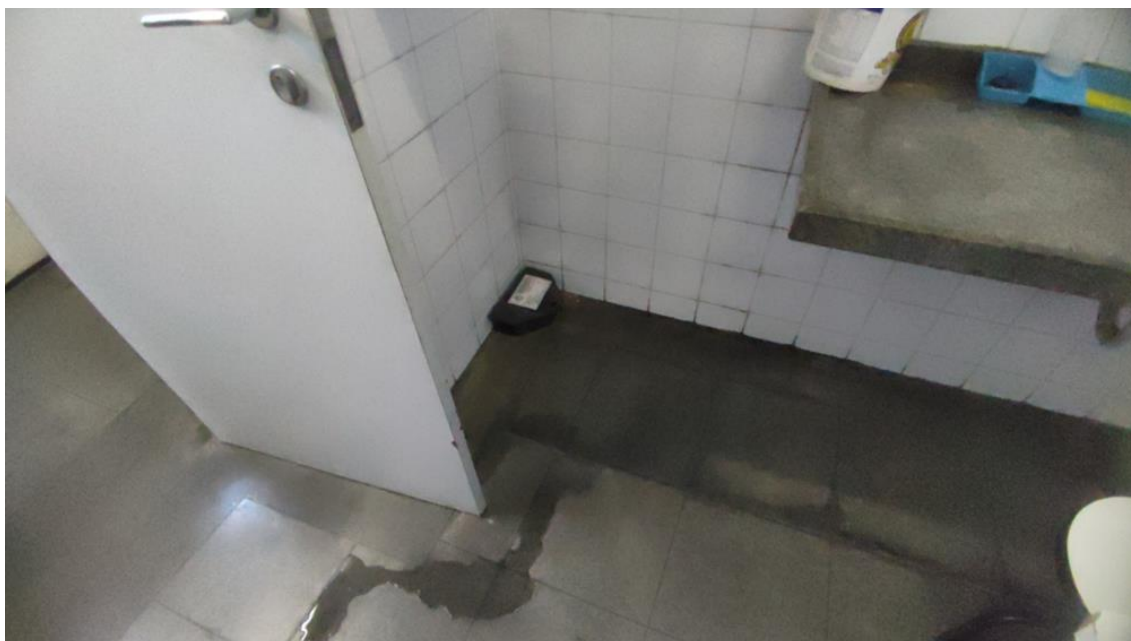
Foto 3-157: Acúmulo de água no piso da copa

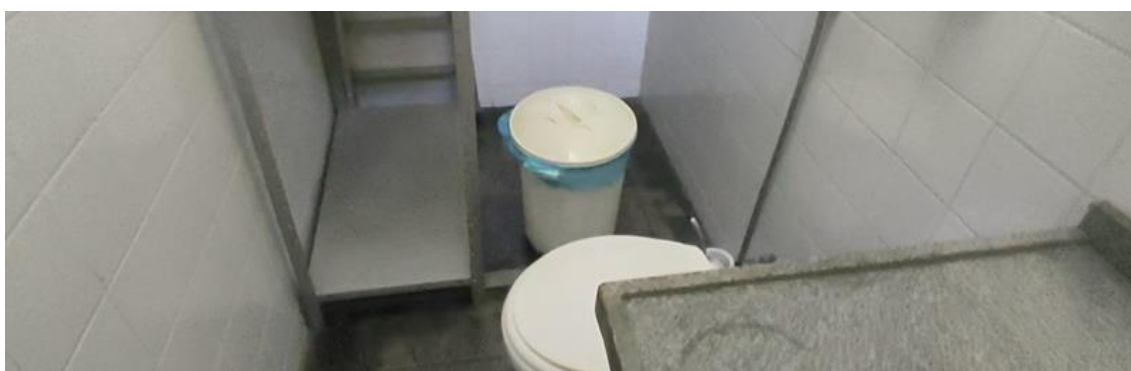
Foto 3-158: Banheiro com falta de acessibilidade

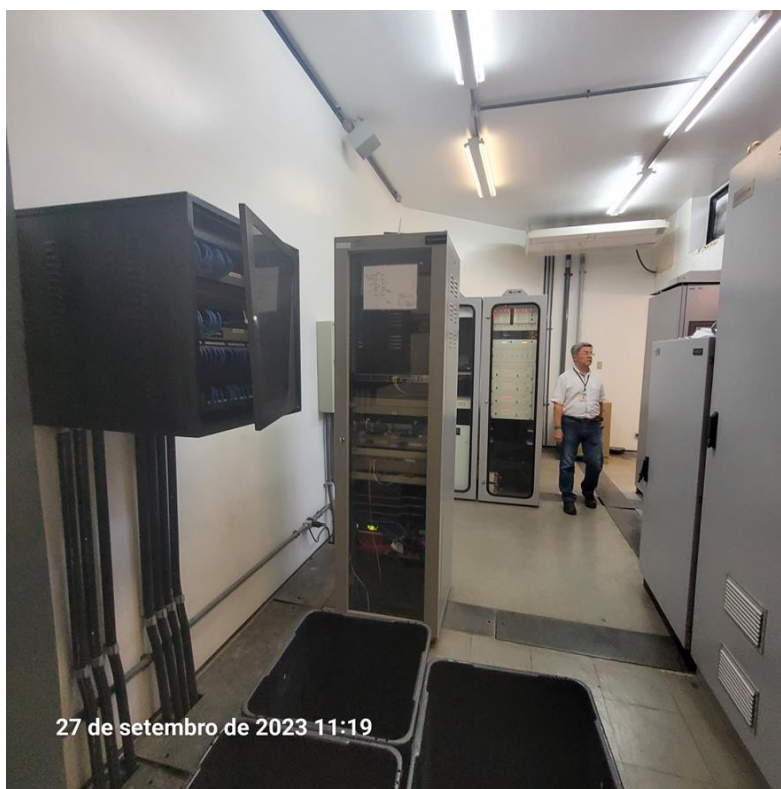
1.3	Bloqueios	3	
1.4	Telecom/Baterias	2	Goteiras, infiltrações. Erosão da via. Baldes para água da chuva
1.5	GGD/Transformadores	4	
Cód	2- Estrutura	Avaliação	OBS

Foto 3-159: Sala de Telecomunicações com baldes para contenção da água da chuva provinda da via permanente

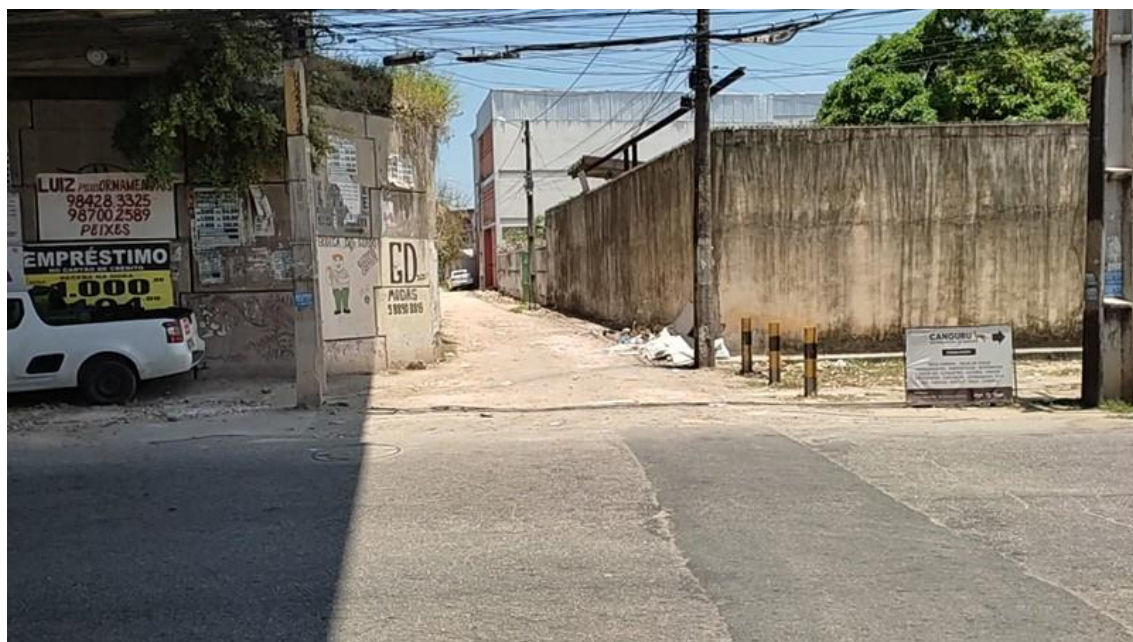
Foto 3-160: Entorno da Estação sem ponto de ônibus próximo; sem sinalização horizontal e vertical; calçadas necessitando de pavimentação

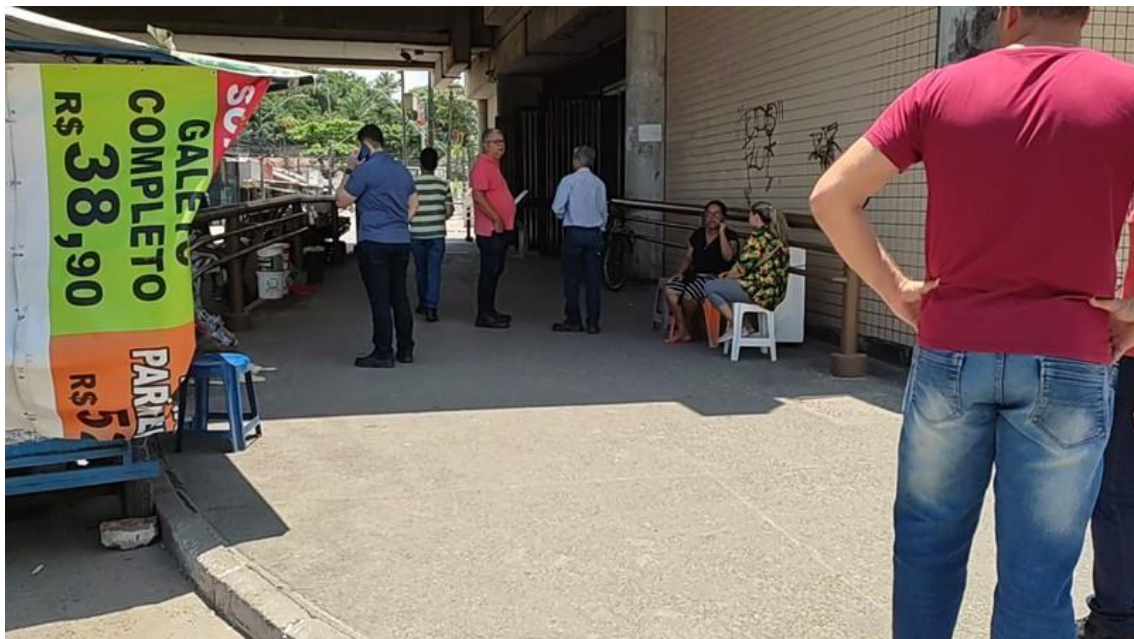
Foto 3-161: Comércio próximo à entrada da Estação, interferindo na circulação

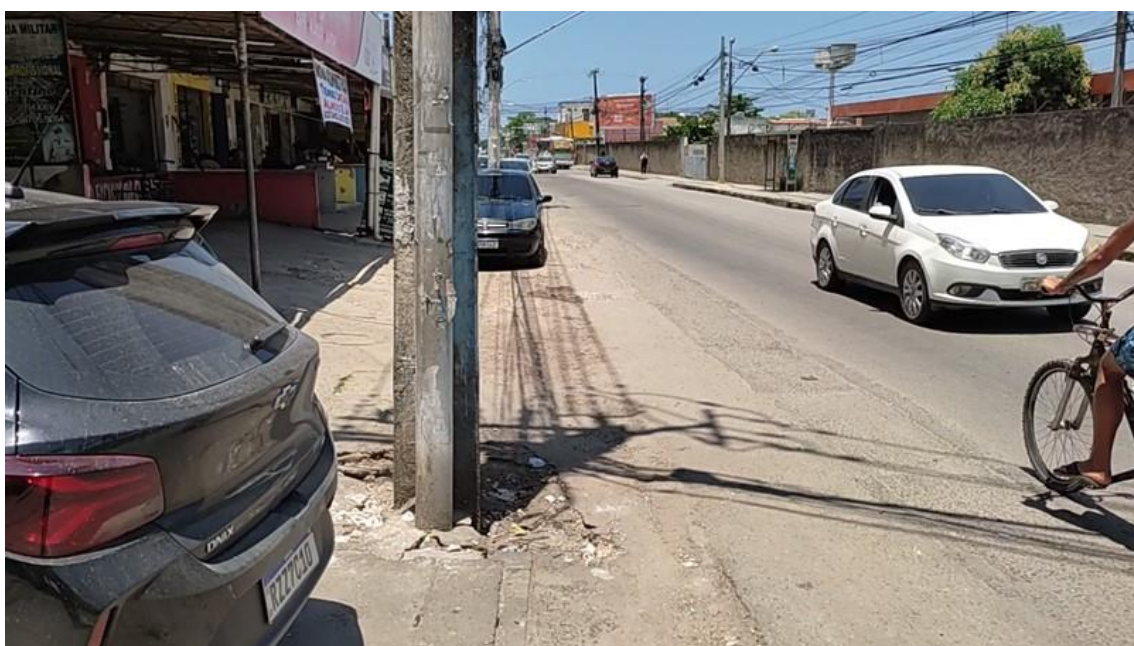
Foto 3-162: Calçada em estado de conservação ruim no entorno da Estação

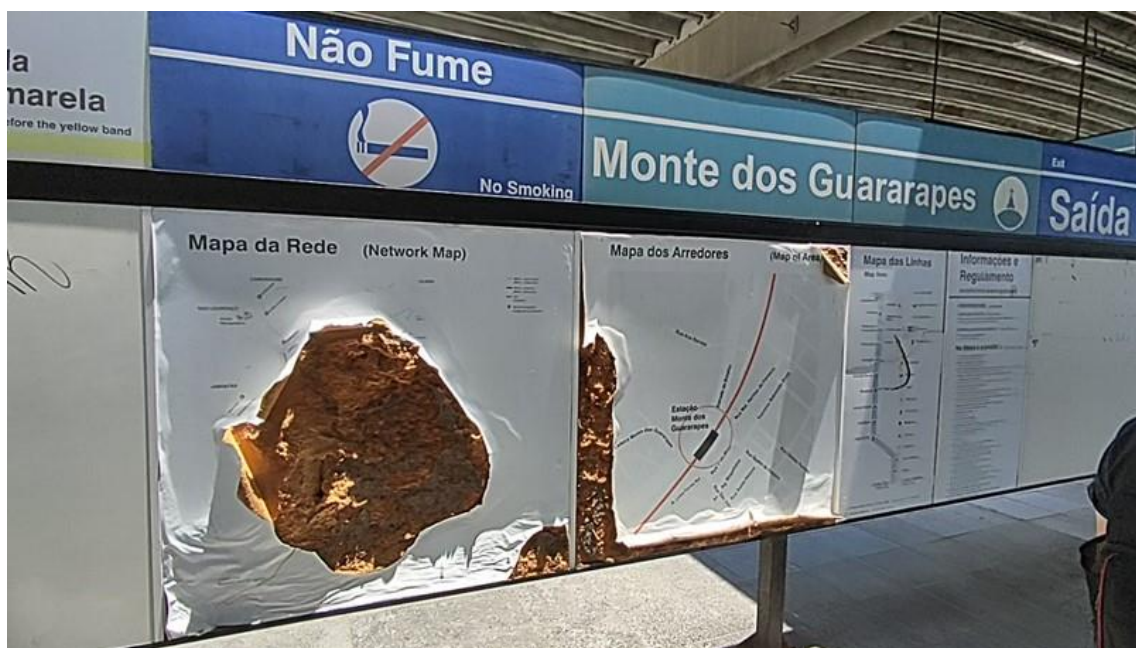
Foto 3-173: Comunicação visual comprometida; quadros de informação danificados

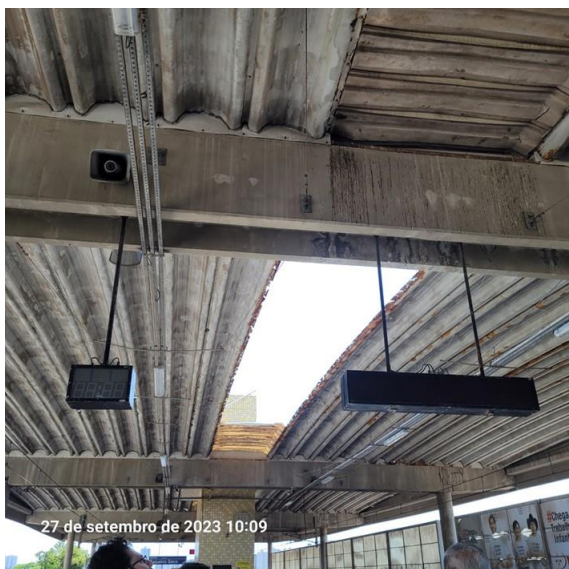
2.4	Cobertura / Telhado	1	Trecho sem telhado. Goteiras, infiltração na via
Cód	3- Fechamento /Acabamento	Avaliação	OBS
3.1	Paredes	3	
3.2	Pisos	3	
3.3	Esquadrias	3

Foto 3-174: Trecho da cobertura da plataforma destelhado

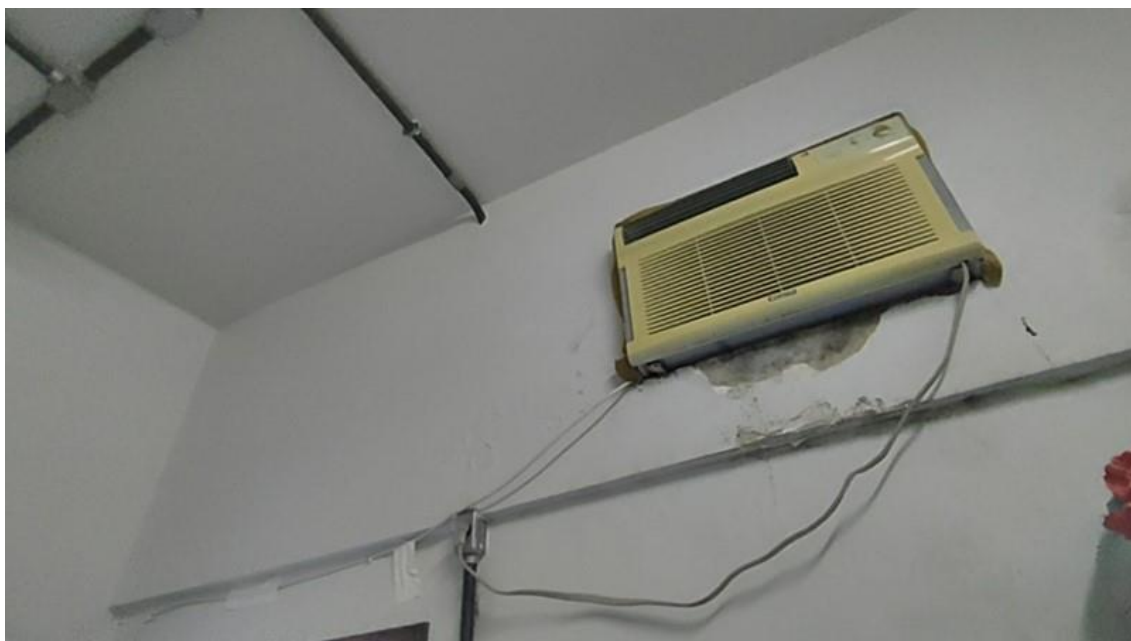
Foto 3-177: Parede comprometida em sala técnica

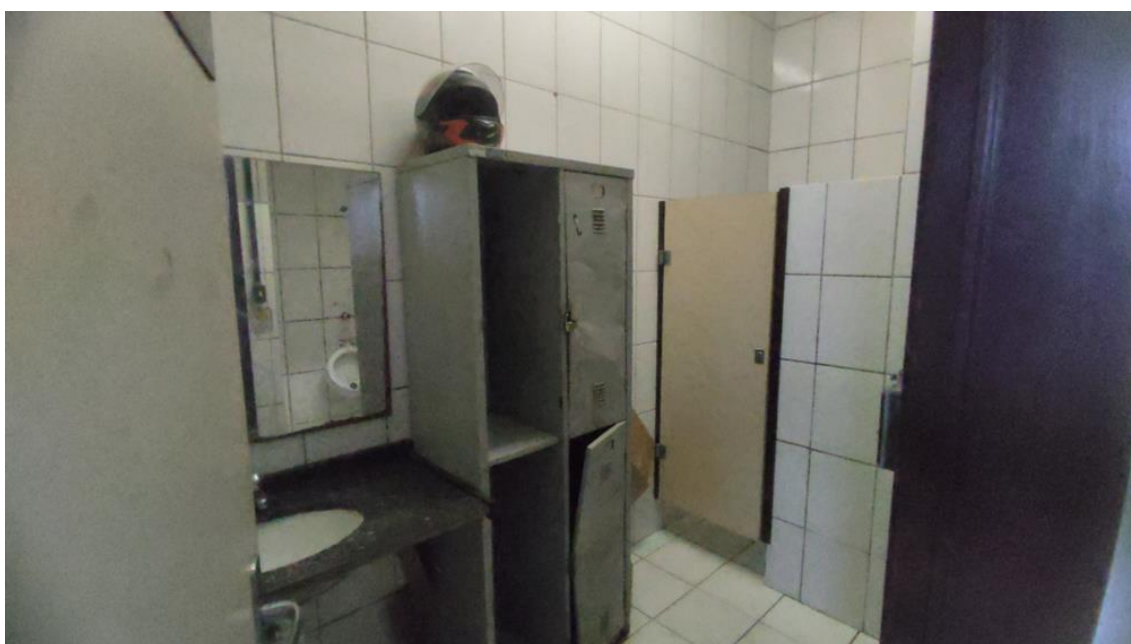
Foto 3-178: Mobília danificada em vestiário

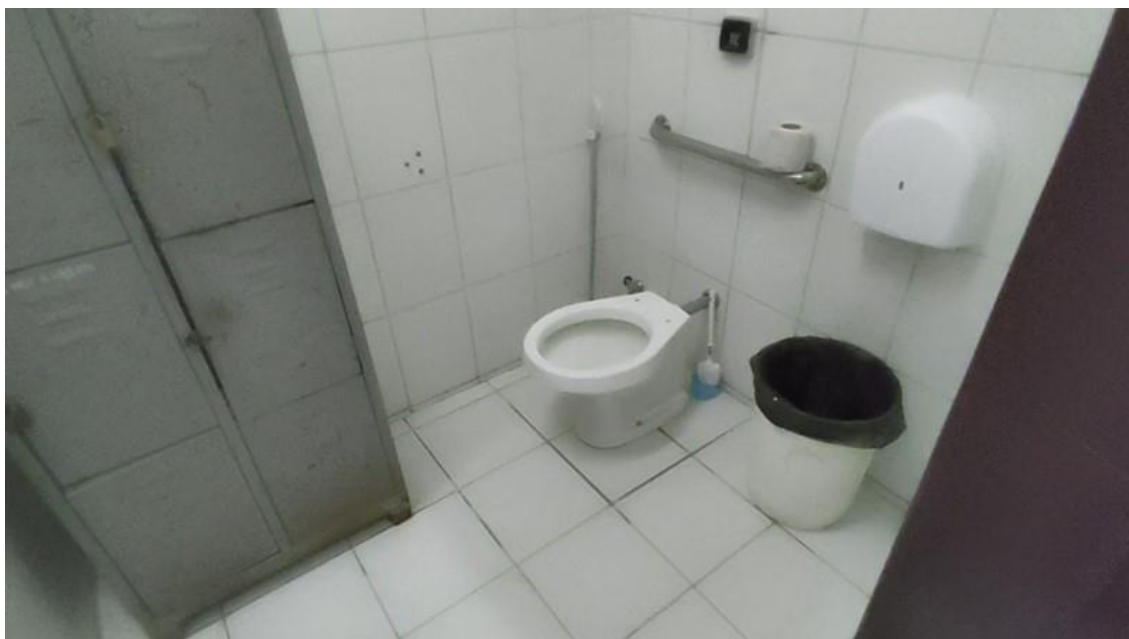
Foto 3-179: Banheiro apresentando problemas de acessibilidade

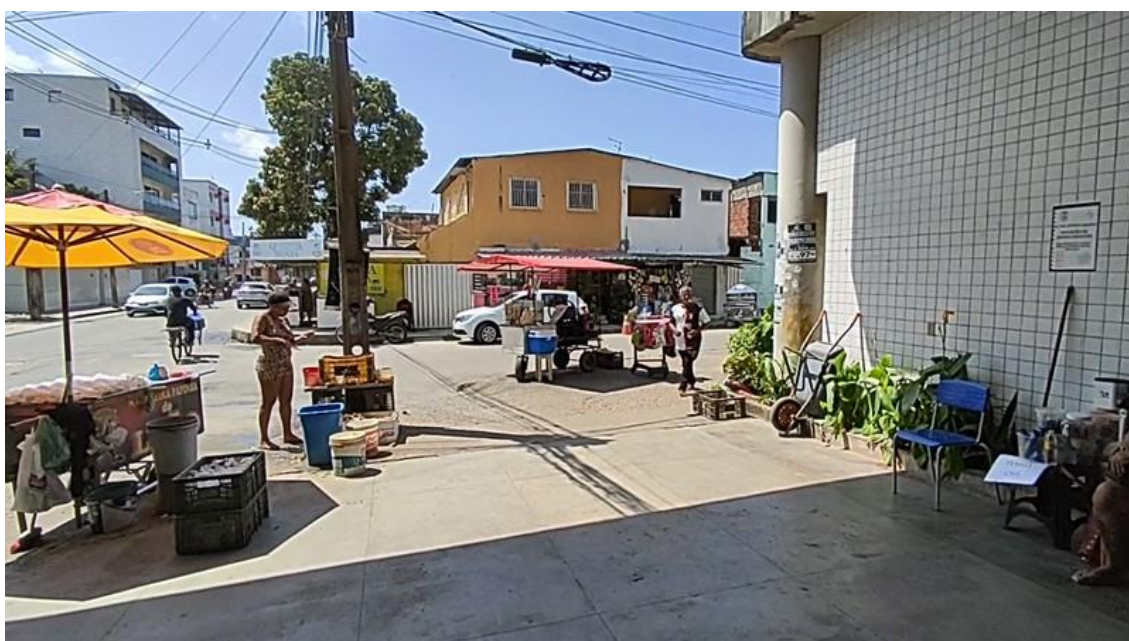
Foto 3-180: Comércio próximo à entrada da Estação, interferindo na circulação

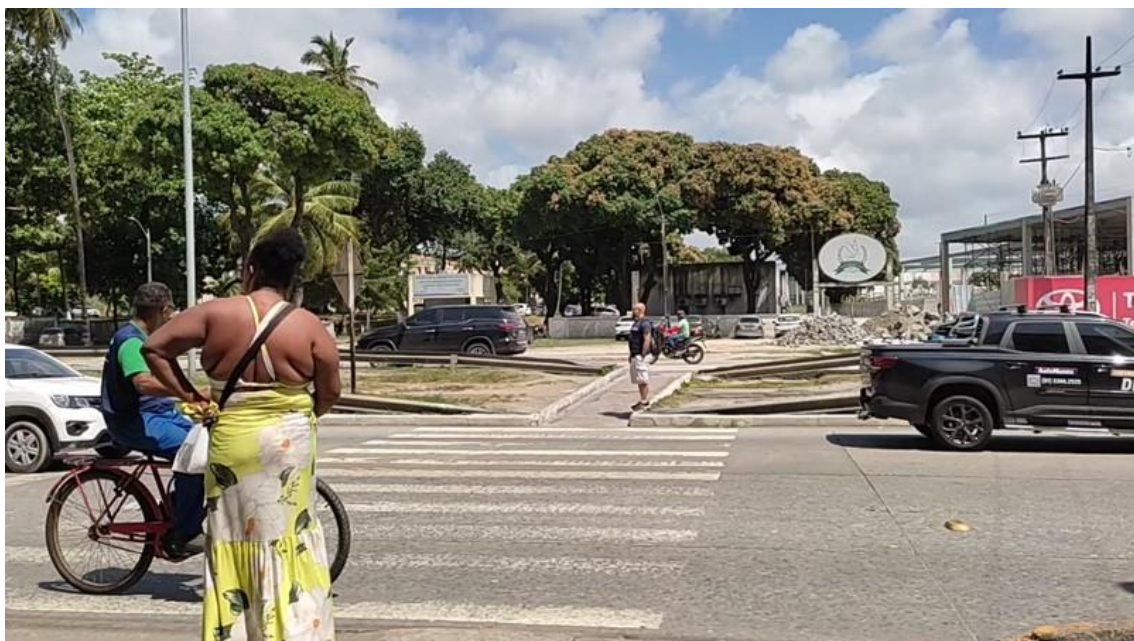
Foto 3-181: Ausência de semáforo para travessia próximo à entrada da Estação

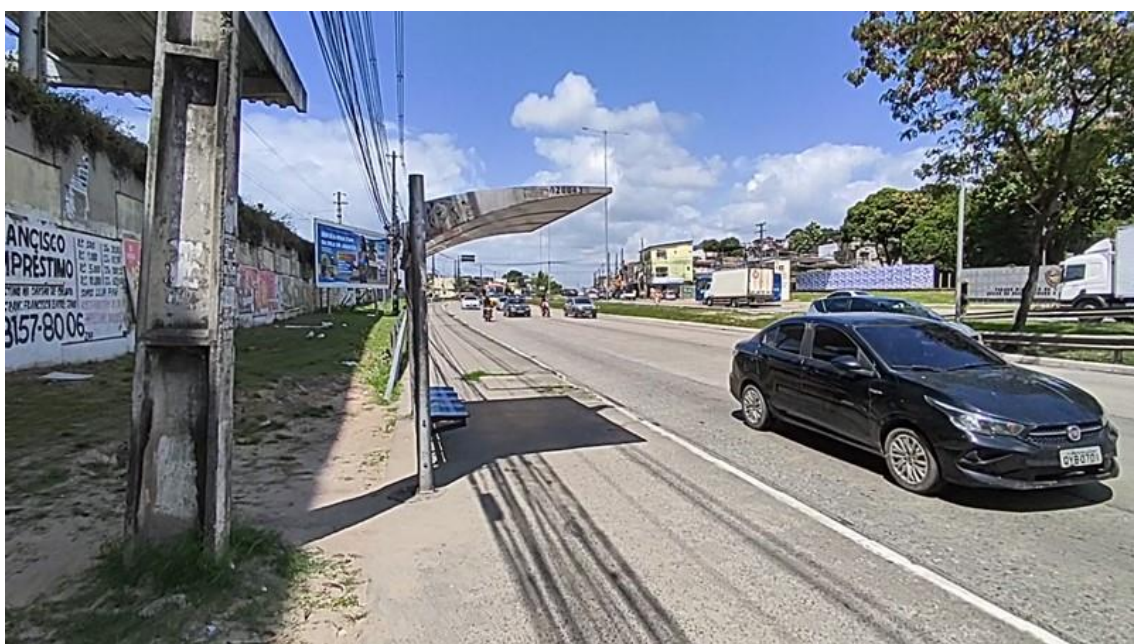
Foto 3-182: Ponto de ônibus próximo da Estação, mas sem semáforo para travessia da avenida e sem rota tátil direcional

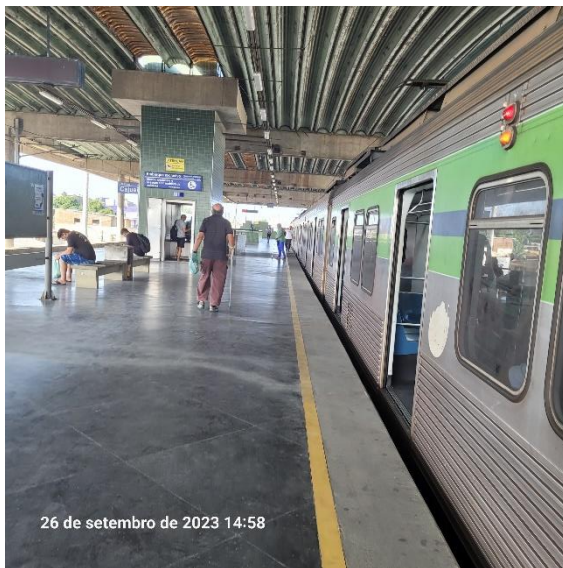
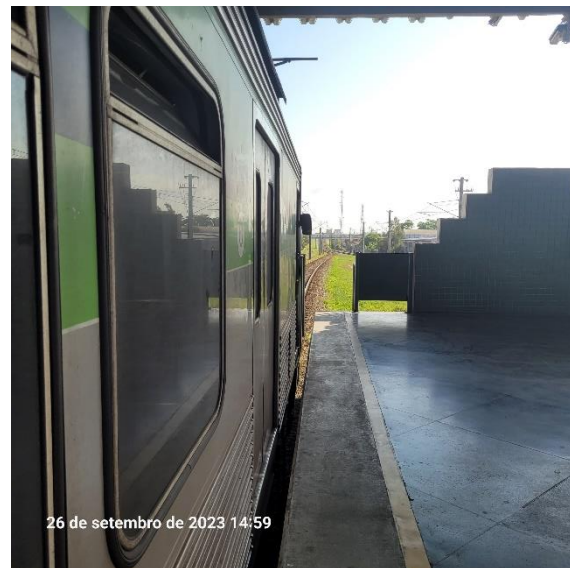
Foto 3-192: Vão excessivo entre o trem e a plataforma

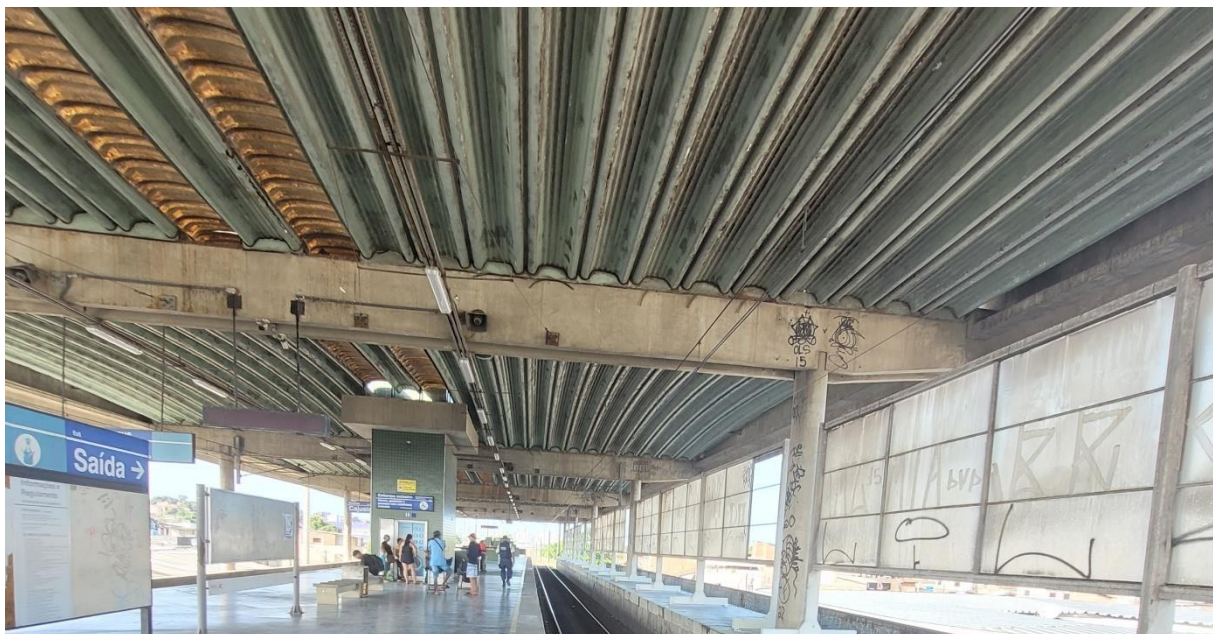
1.5	GGD/Transformadores	4	
Cód	2- Estrutura	Avaliação	OBS
2.1	Pilares	4	
2.2	Vigas	3	
2.3	Lajes	3	Pintura ruim
2.4	Cobertura / Telhado	2	Telhado da plataforma ruim, necessita de troca. Goteiras, infiltração na via.
Cód	3- Fechamento /Acabamento	Avaliação	OBS

Foto 3-193: Cobertura da estação apresenta oxidação com furos e domo opaco

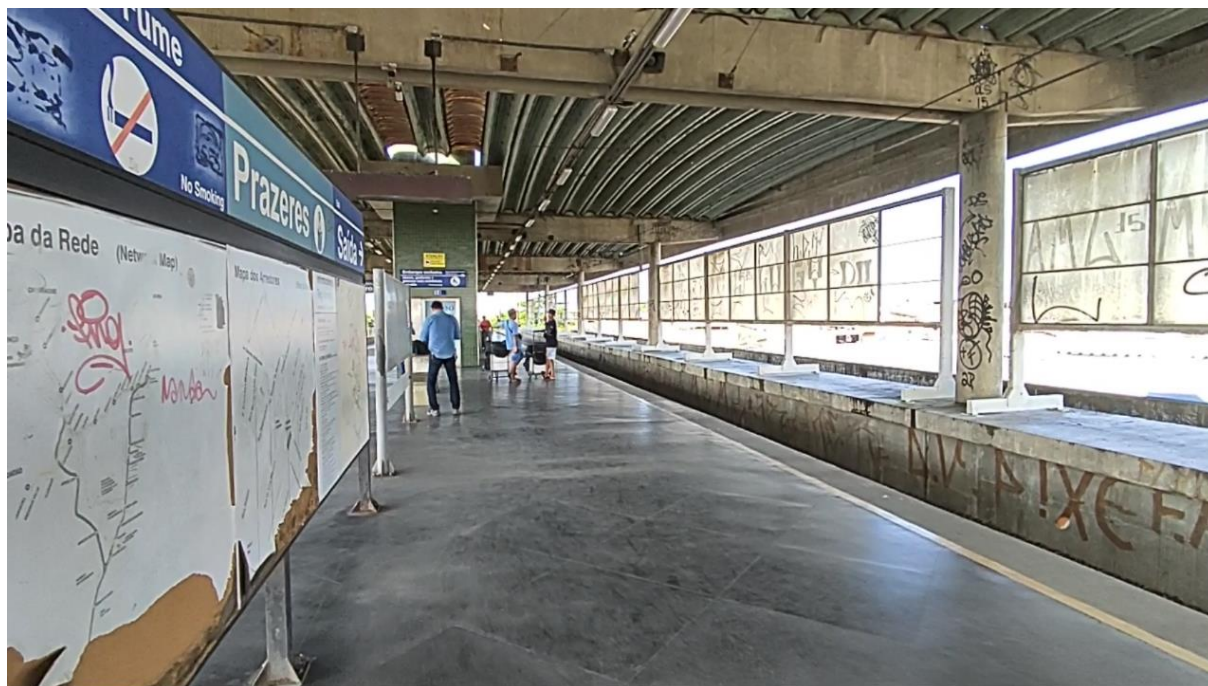
Foto 3-194: Pannel de informações danificado, ausência de piso tátil e estruturas pichadas, necessitando renovação geral

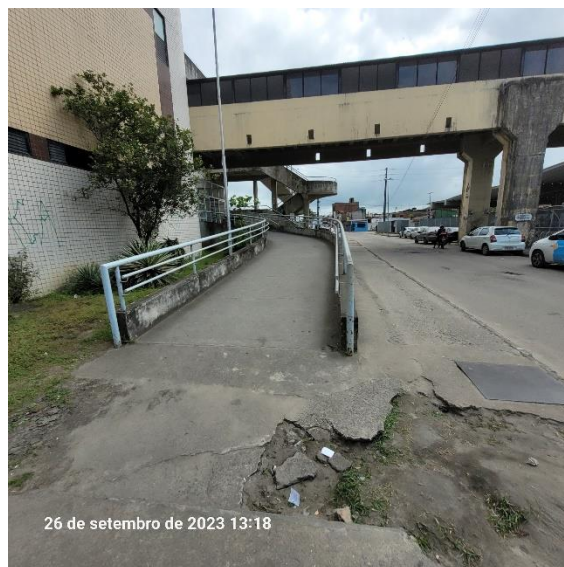
Foto 3-199: Fachada oeste da Estação, com calçada comprometida

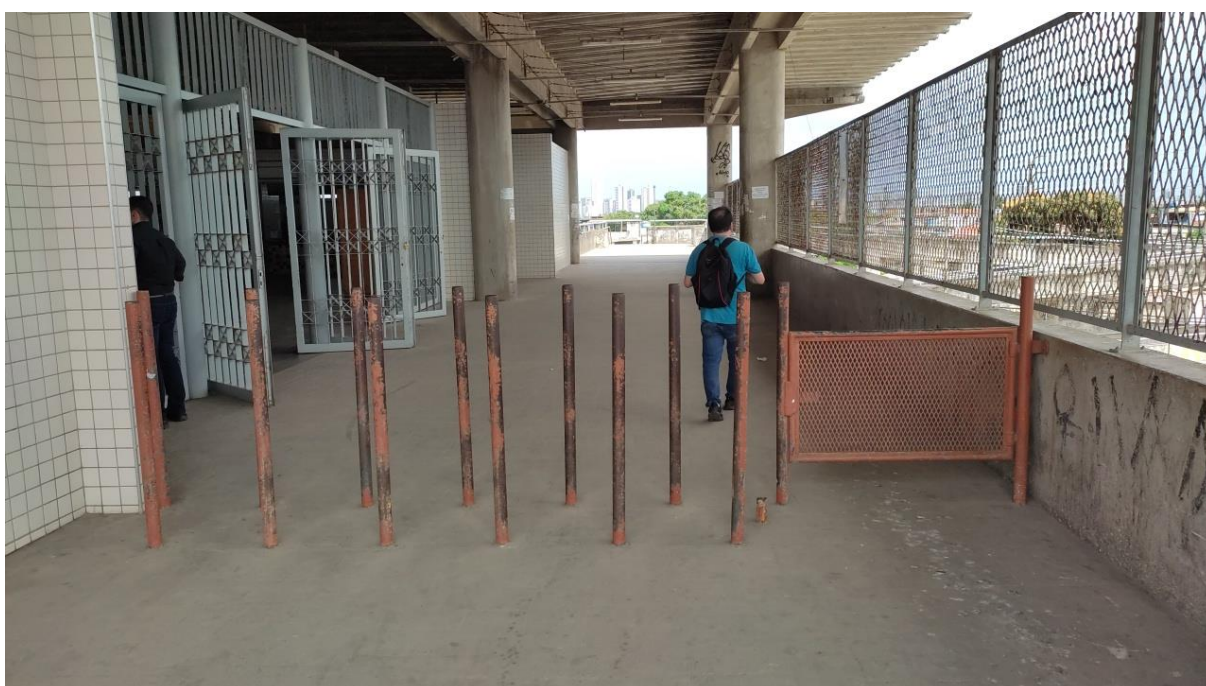
Foto 3-201: Entrada da estação após a passarela, notam-se barreiras que prejudicam a acessibilidade

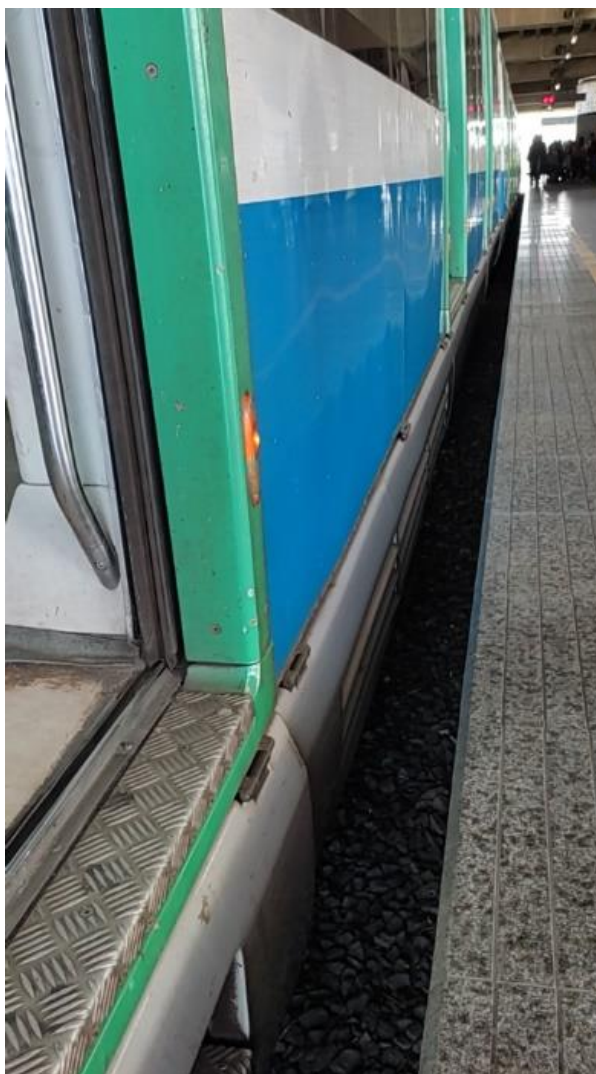
Foto 3-211: Vão excessivo entre o trem e a plataforma

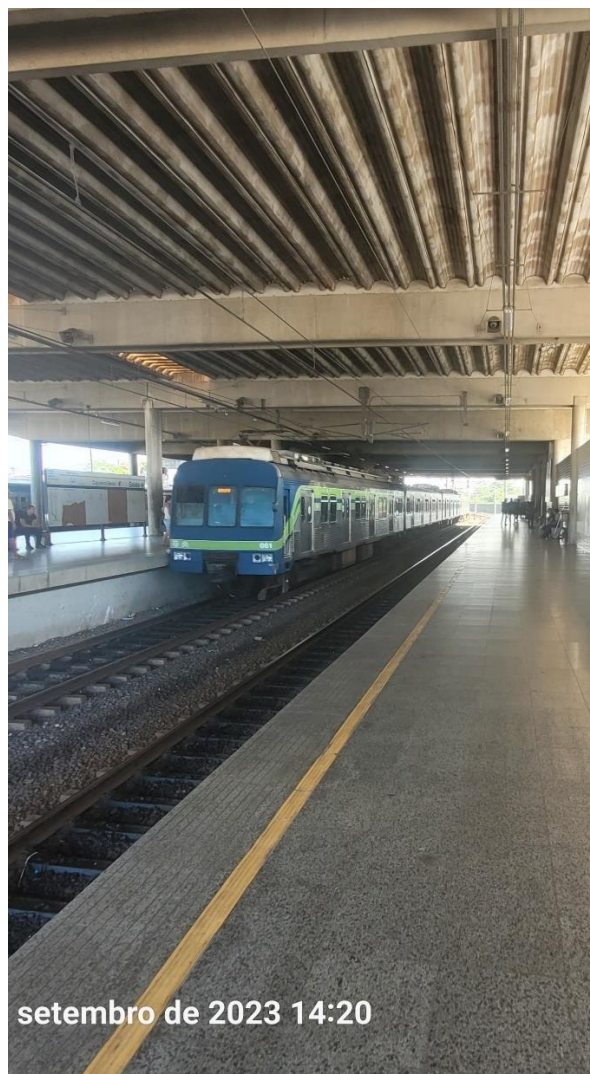
Foto 3-212: Telhas oxidadas e com furos, domus sem transparência

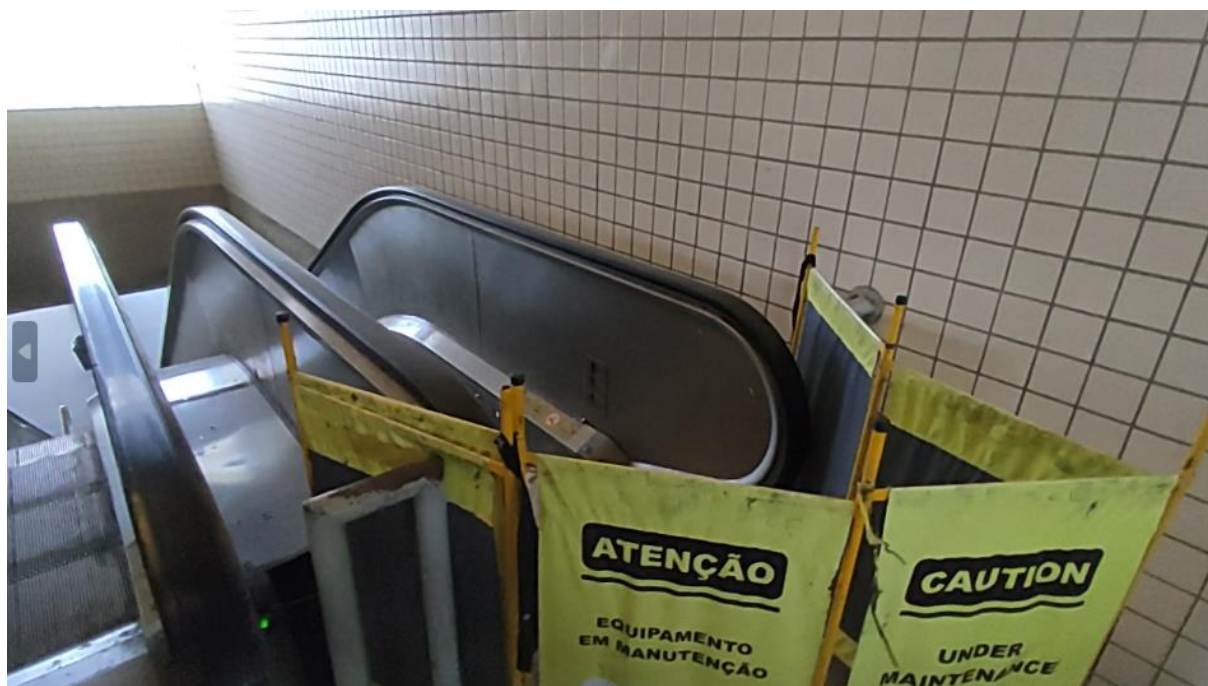
Foto 3-213: Escada rolante paralisada

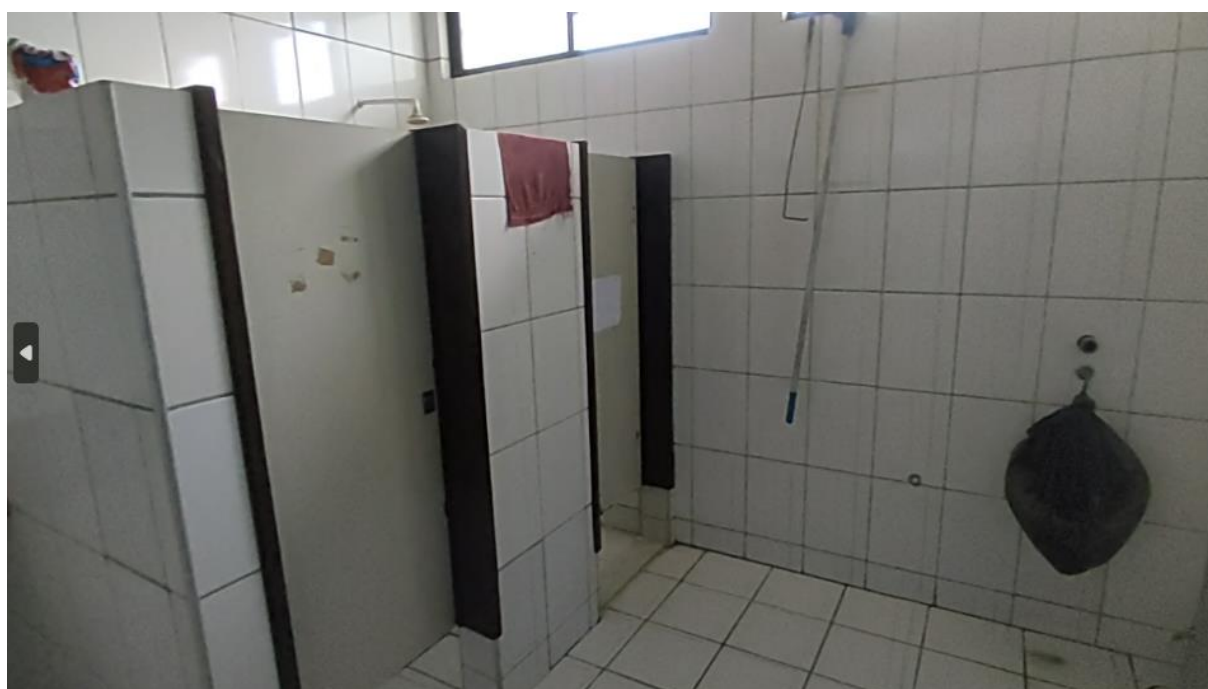
Foto 3-214: Vestiário masculino da área dos terceirizados, equipamentos inoperantes

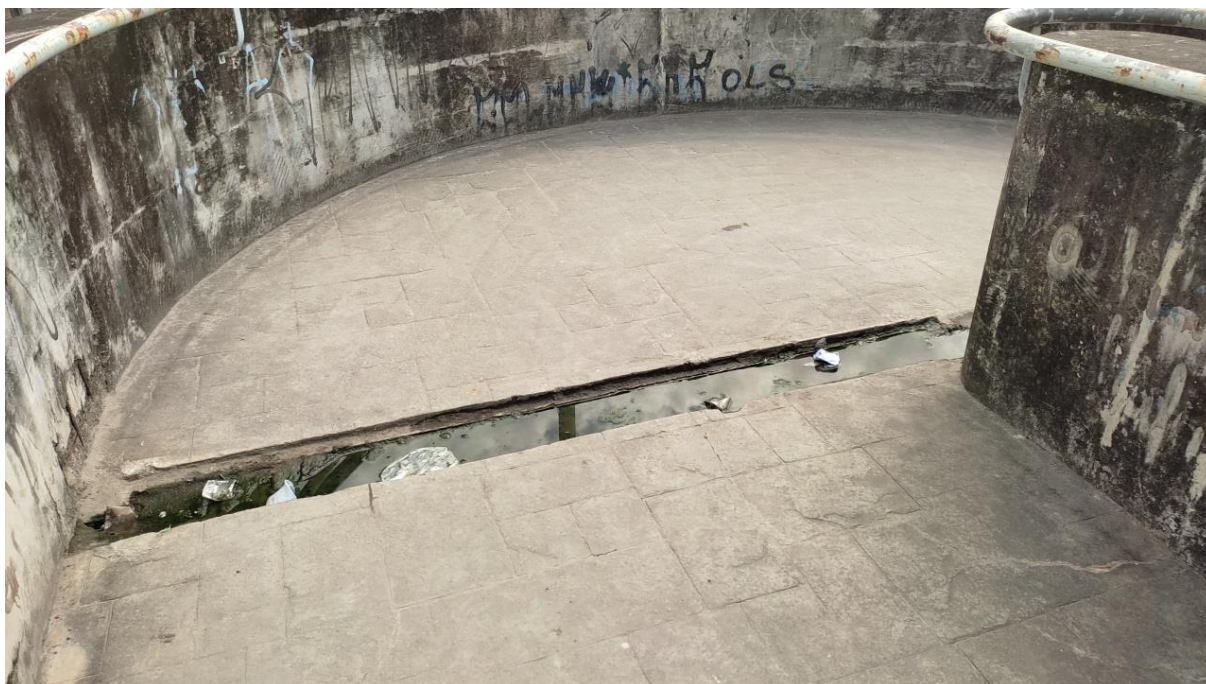
Foto 3-215: Drenagem deficitária na passarela de acesso a estação

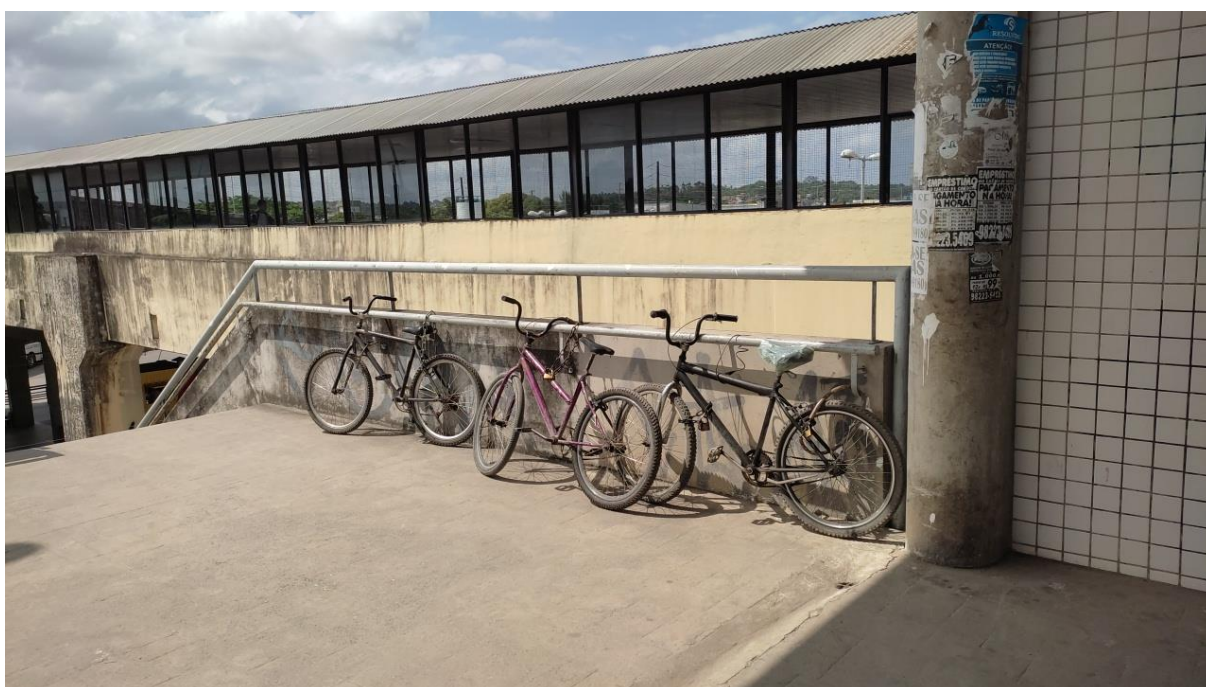
Foto 3-216: Bicicletas amarradas nas proximidades da entrada da estação, não há bicicletários seguros
