ANEXO I

AVALIAÇÃO DO ESTADO DE CONSERVAÇÃO DAS ESTAÇÕES E PASSARELAS OPERACIONAIS

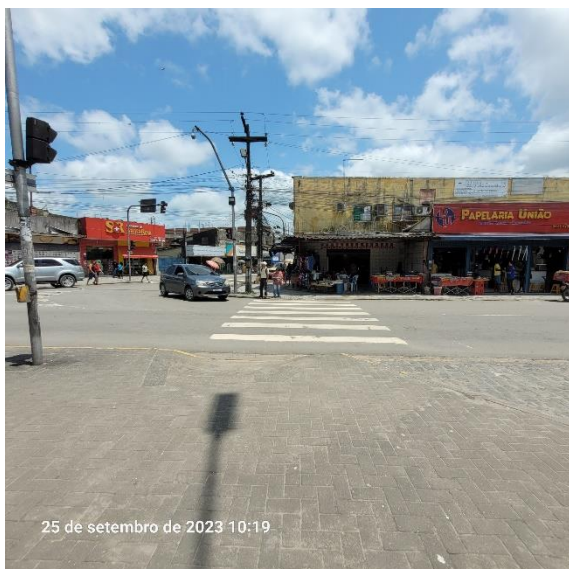
Foto 4-4: Rampa fora do padrão

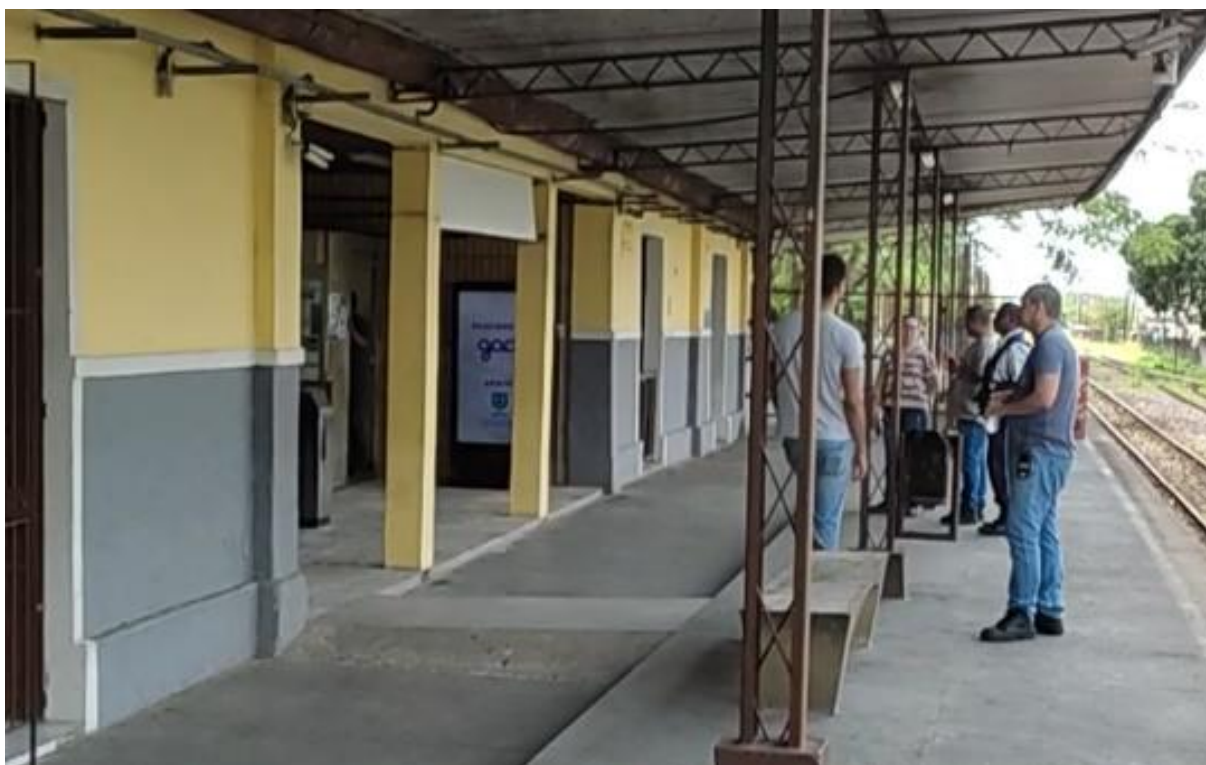
Foto 4-9: Degrau na área da plataforma

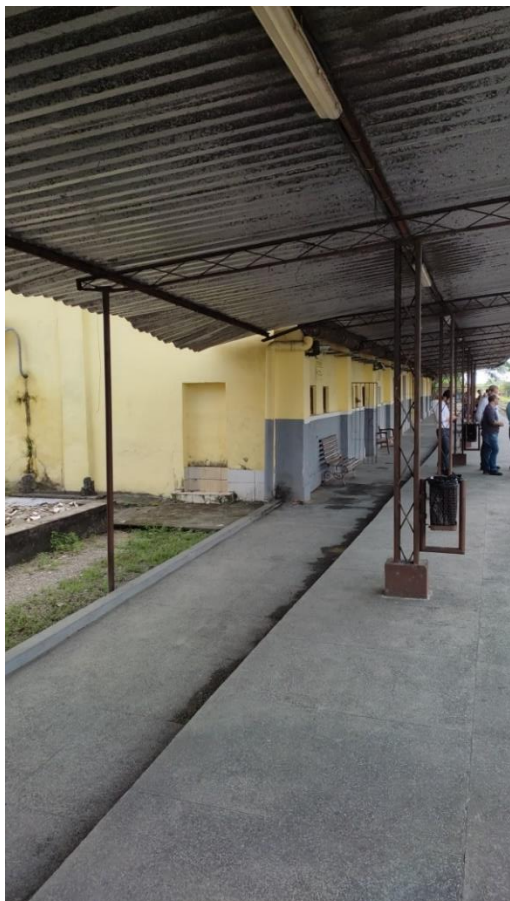
Foto 4-10: Telhas metálicas necessitando de recuperação

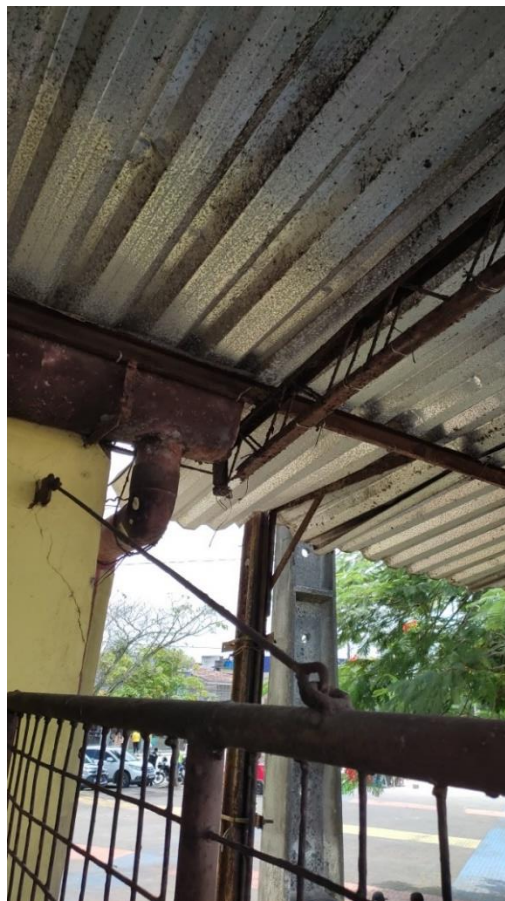
Foto 4-11: Calhas oxidadas, com furos

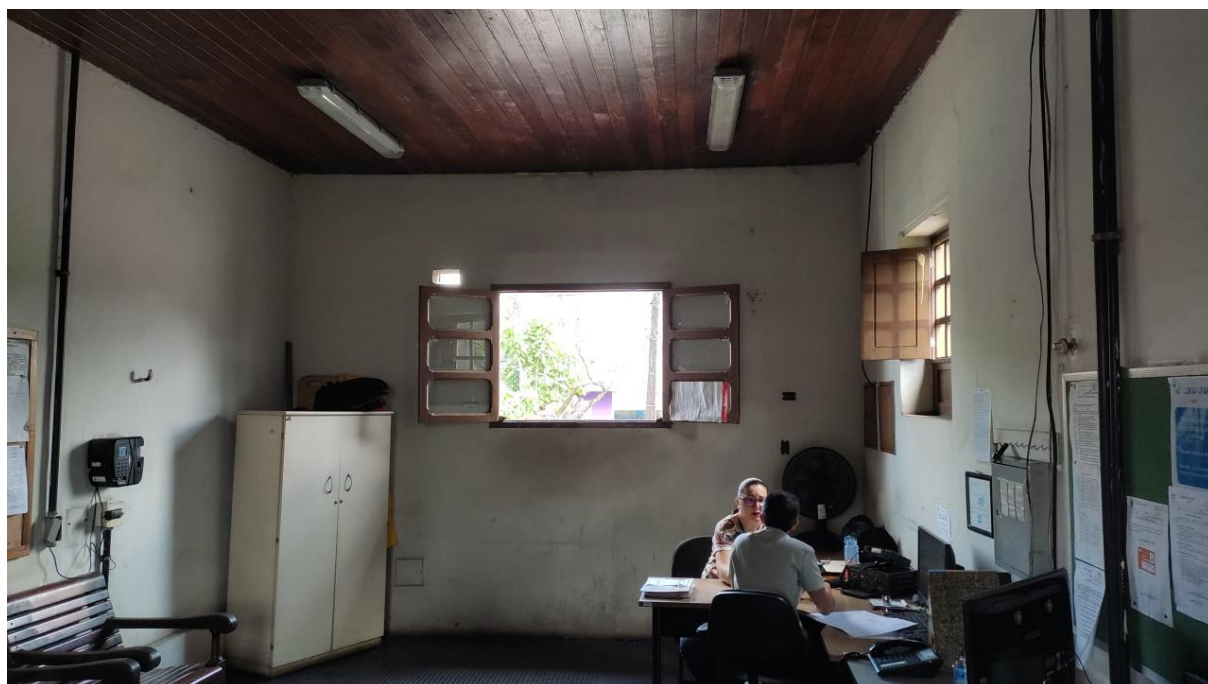
Foto 4-12: Salas operacionais necessitando de pintura e manutenção geral

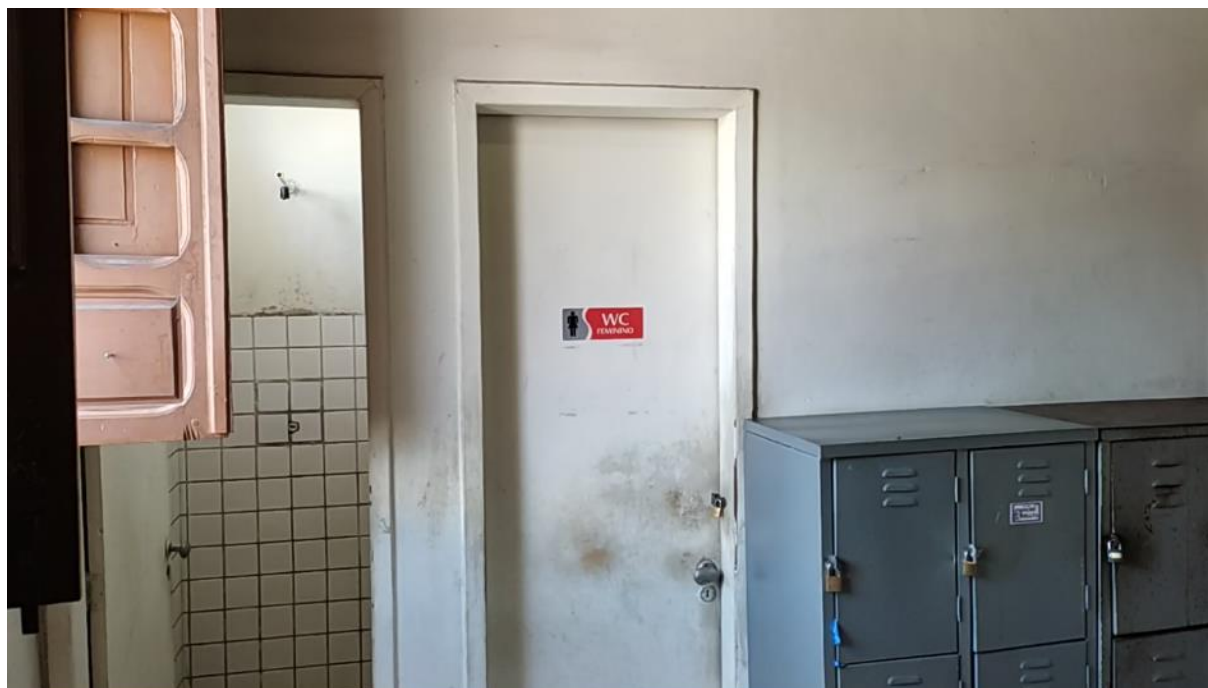
Foto 4-14: Vestiário com chuveiro inoperante

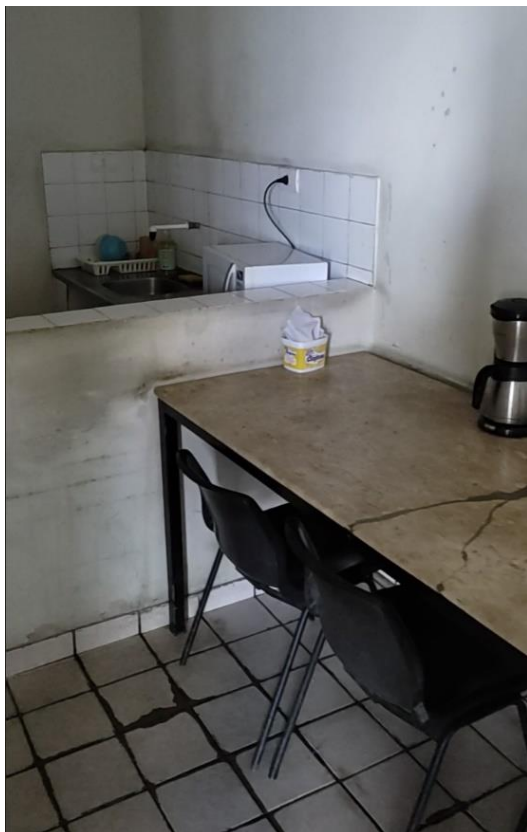
Foto 4-15: Copa com mobiliário danificado

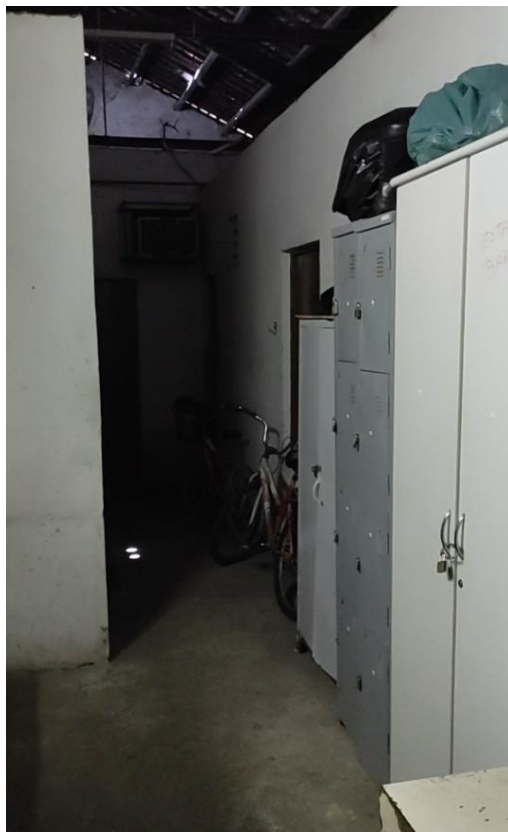
Foto 4-16: Vestiário de funcionários terceirizados improvisado, sem forro, iluminação, banheiro e chuveiro

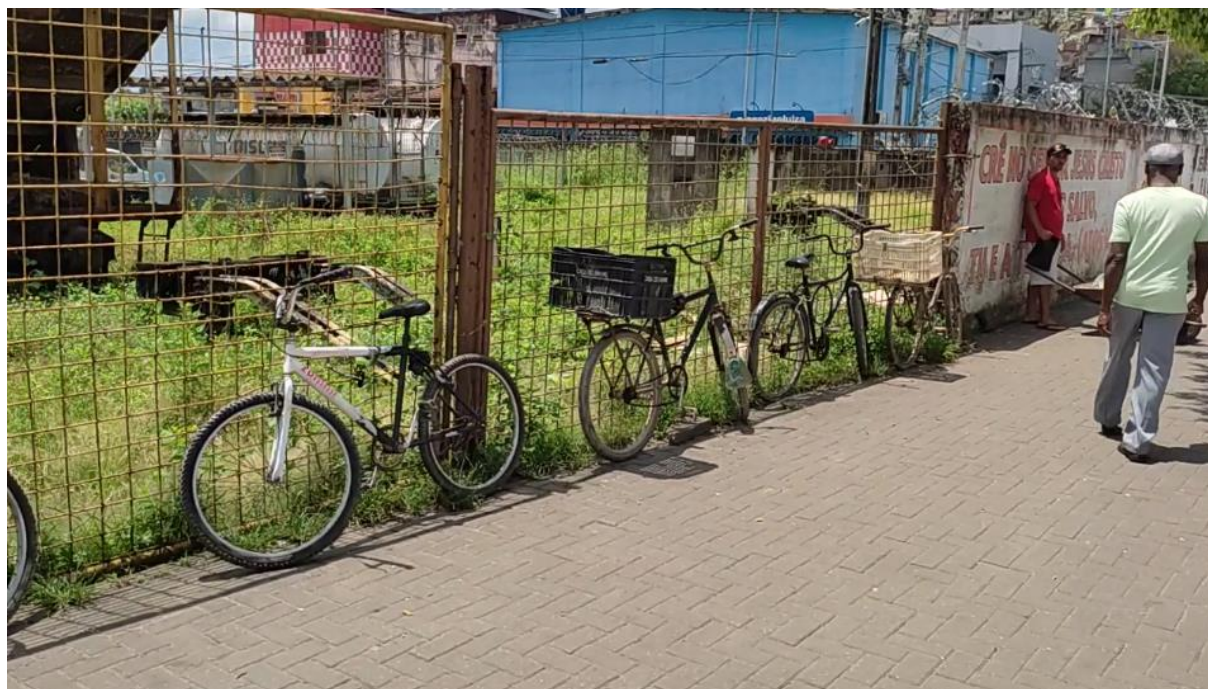
Foto 4-17: Bicicletas amarradas no gradil, falta de bicicletário

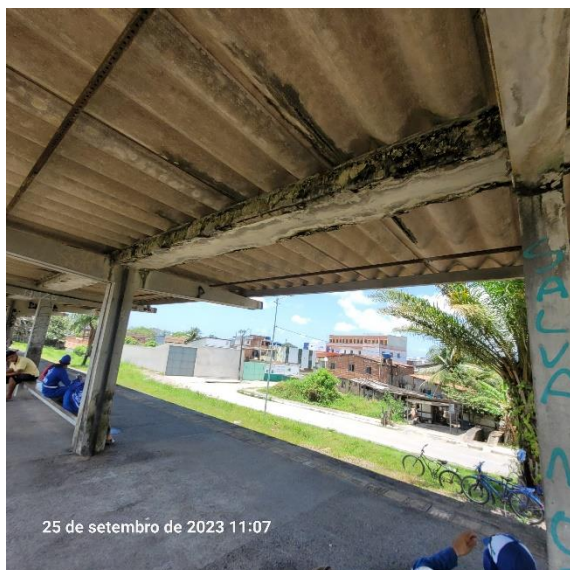
Foto 4-26: Telhado com infiltrações e viga apresentando deslocamento

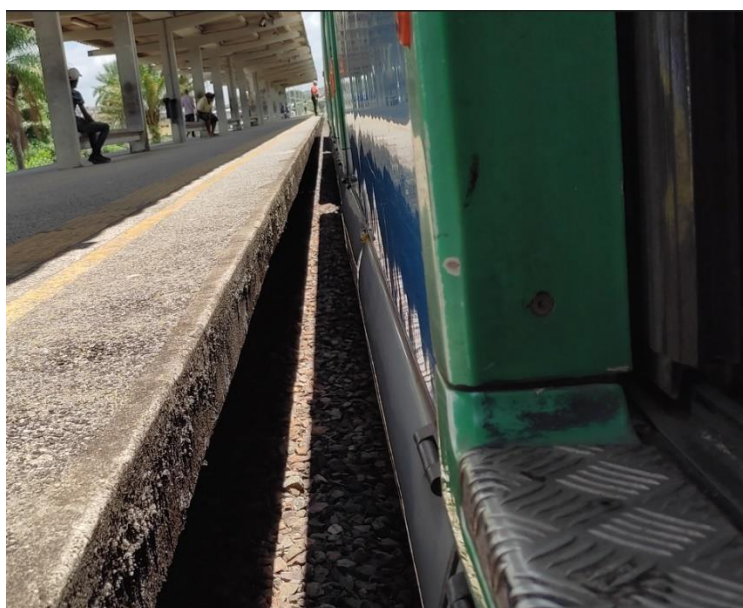
Foto 4-28: Vão entre o trem e a plataforma excessivo

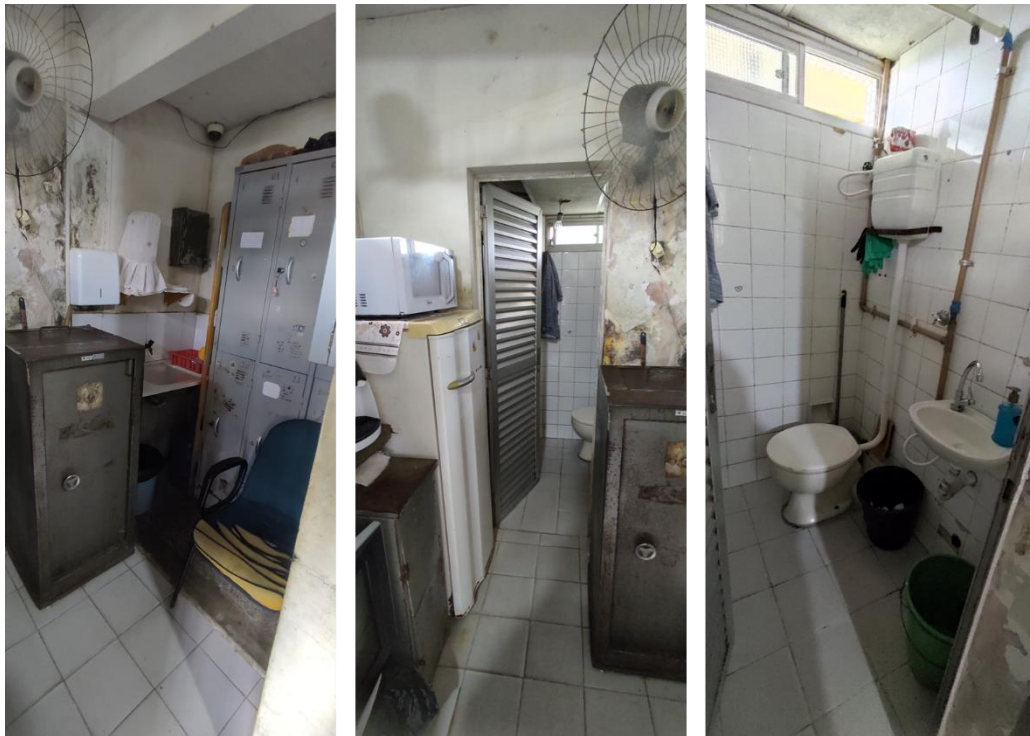
Foto 4-29: Salas operacionais sem acessibilidade, com paredes de pintura descascada. Precisa de renovação geral. Ausência de vestiários

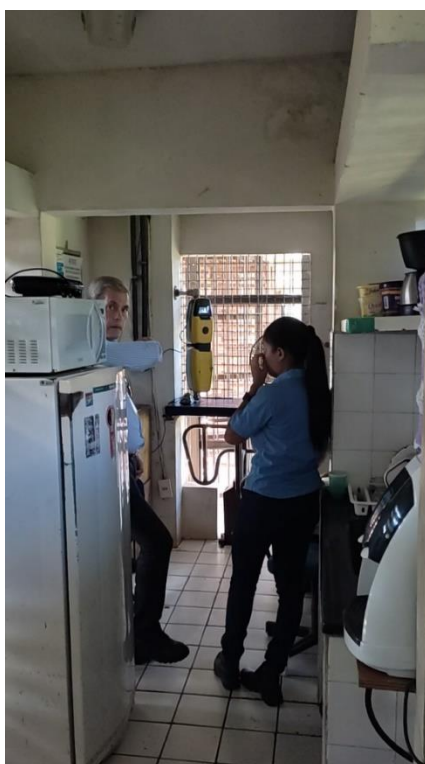
Foto 4-35: Salas operacionais necessitando de renovação

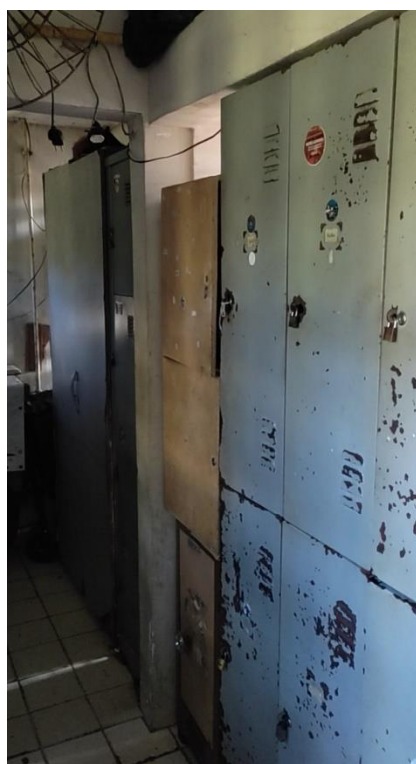
Foto 4-36: Mobiliário em mau estado de conservação

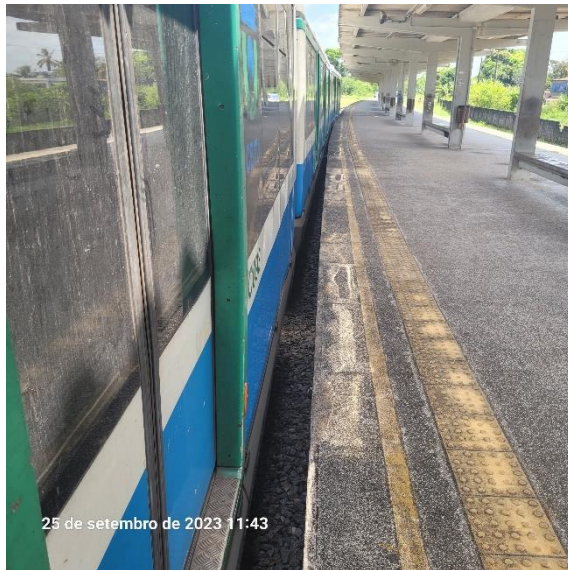
Foto 4-37: Vão excessivo entre o trem e a plataforma

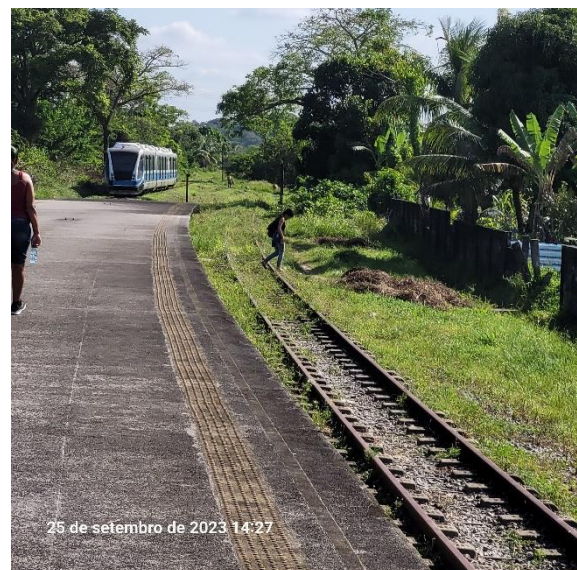
Foto 4-40: Fechamento da via permanente danificado

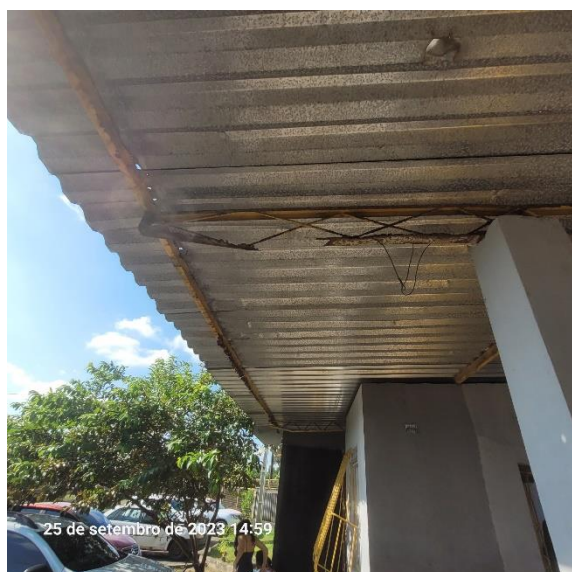
Foto 4-50: Estrutura das cobertas necessitando revisão geral

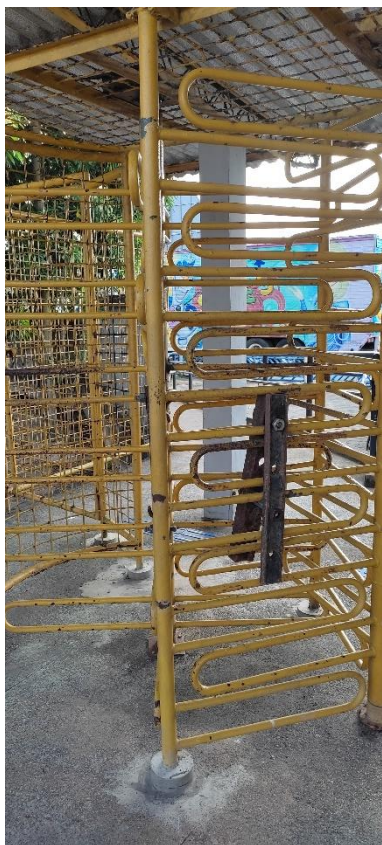
Foto 4-52: Torniquete travado

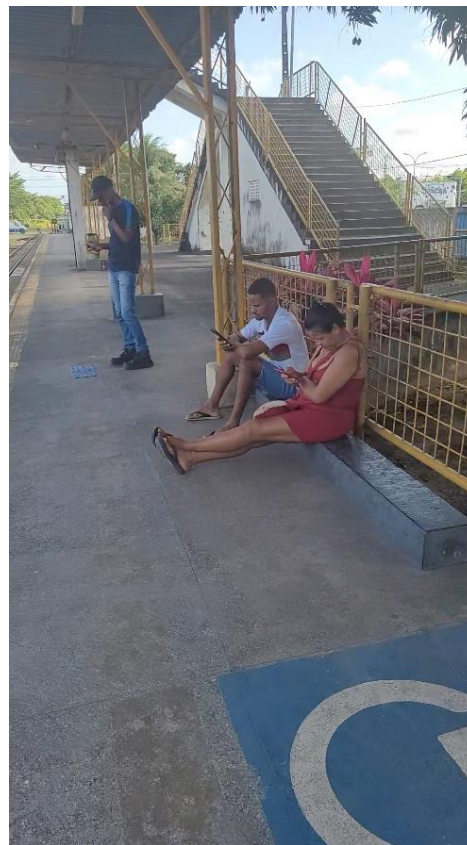
Foto 4-53: Falta de bancos

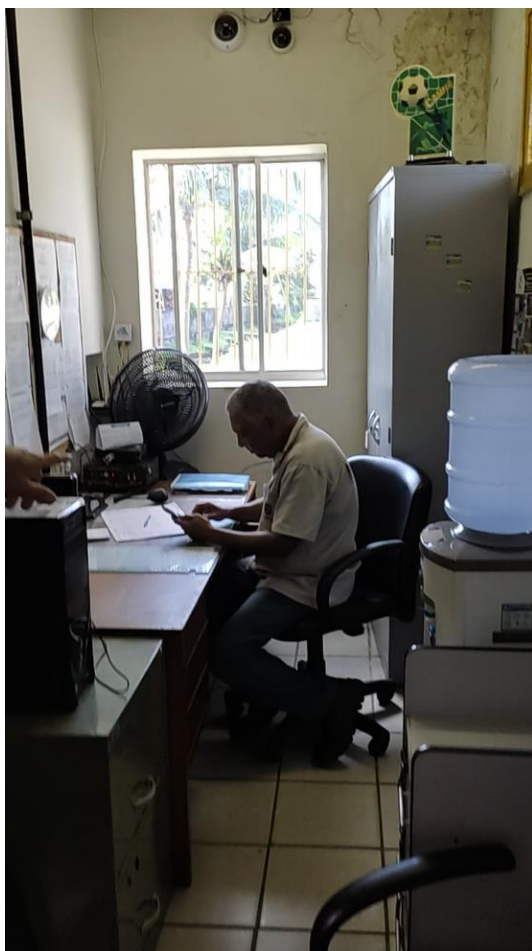
Foto 4-54: Salas operacionais sem acessibilidade, necessitando de renovação das paredes

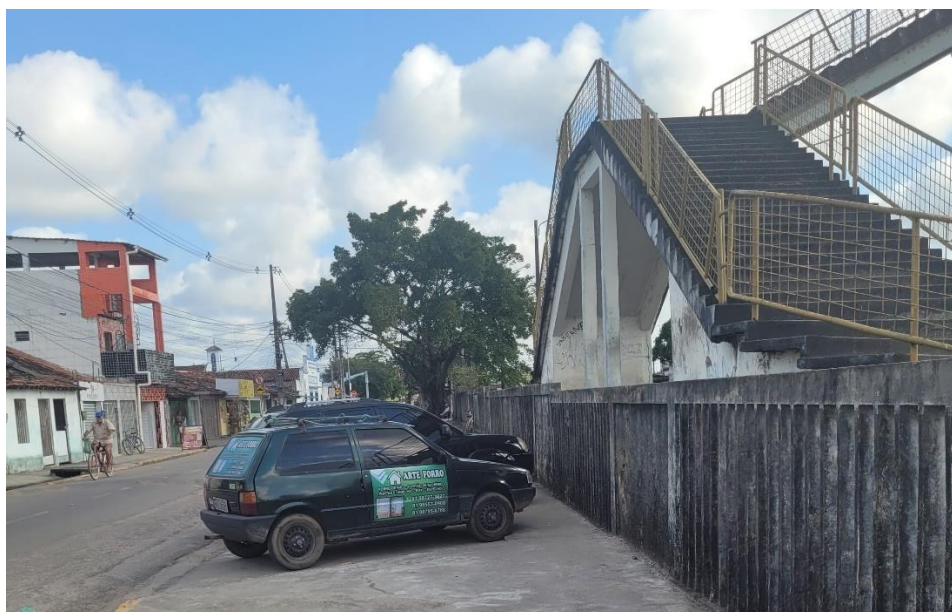
Foto 4-56: Veículos estacionados em calçada adjacente à estação

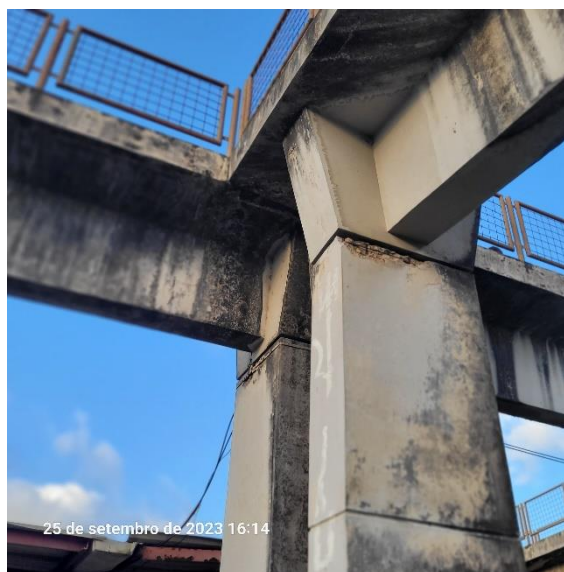
Foto 4-65: Pilares da passarela apresentando problemas no concreto e ferragens expostas

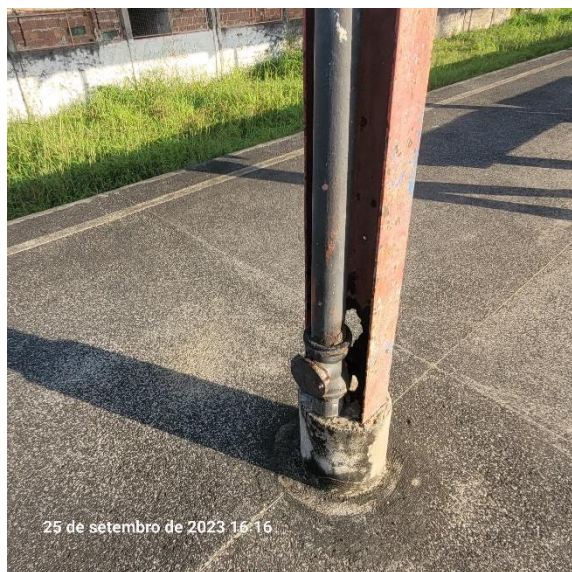
Foto 4-66: Pilares do telhado da estação oxidados e danificados

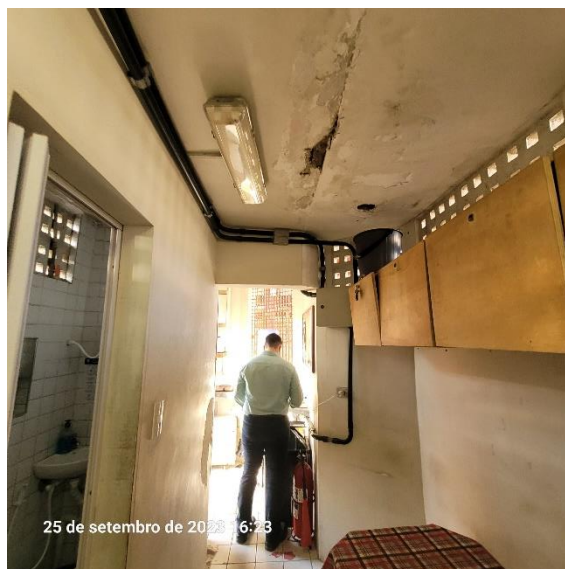
Foto 4-70: Salas técnicas com ferragem exposta na laje

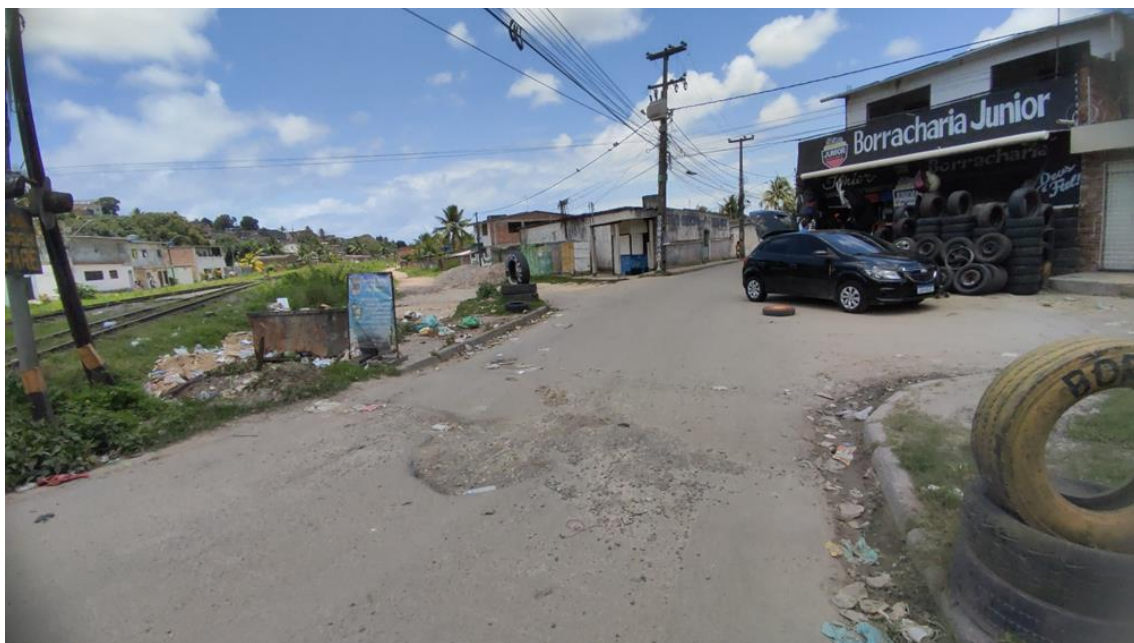
Foto 4-73: Entorno da Estação, com a via permanente à esquerda. Disposição irregular de resíduos sólidos sobre as ruas

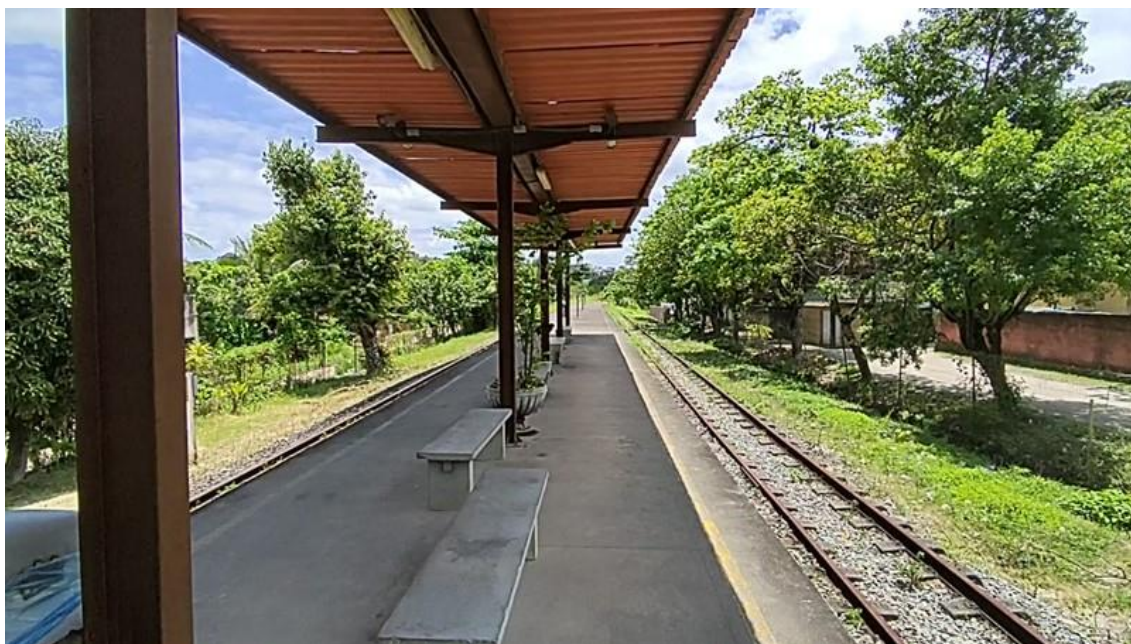
Foto 4-76: Cobertura com trechos esburcados; ausência de rota tátil

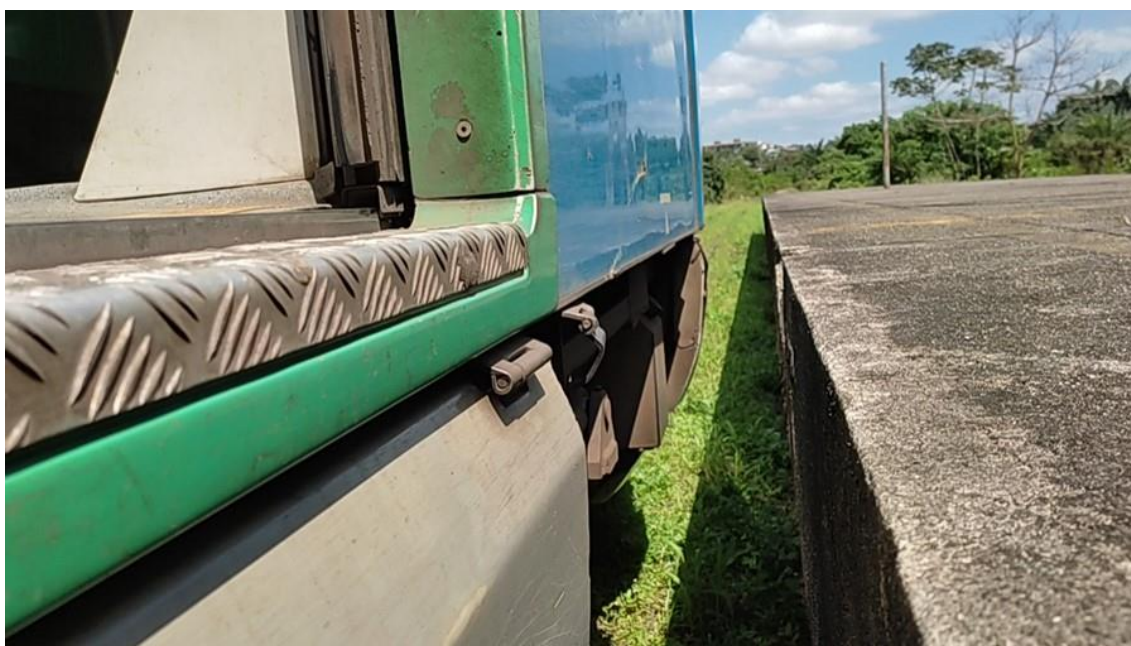
Foto 4-77: Vãos horizontal e vertical inadequados entre o trem e a plataforma

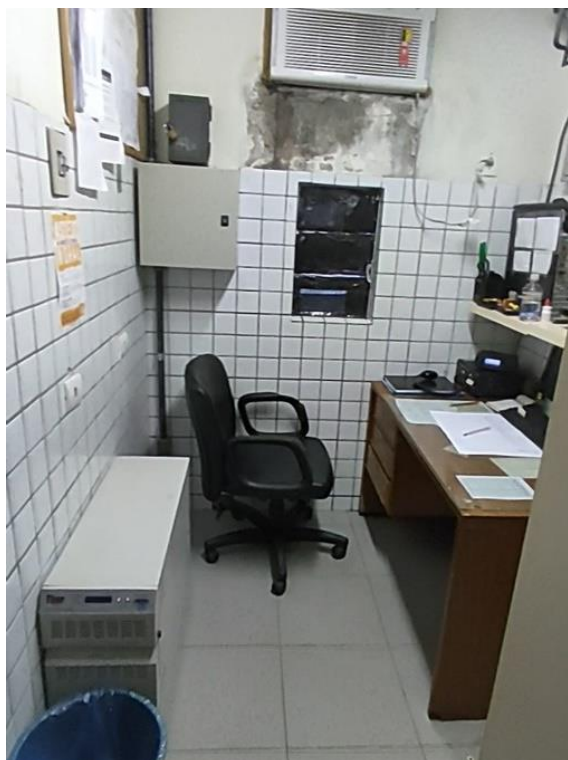
Foto 4-78: Parede de sala técnica degradadas devido à infiltração

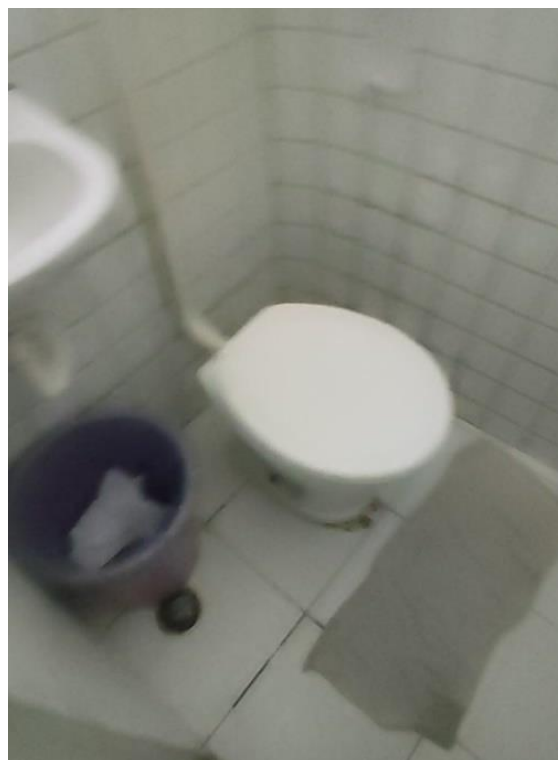
Foto 4-79: Banheiro com problemas de acessibilidade

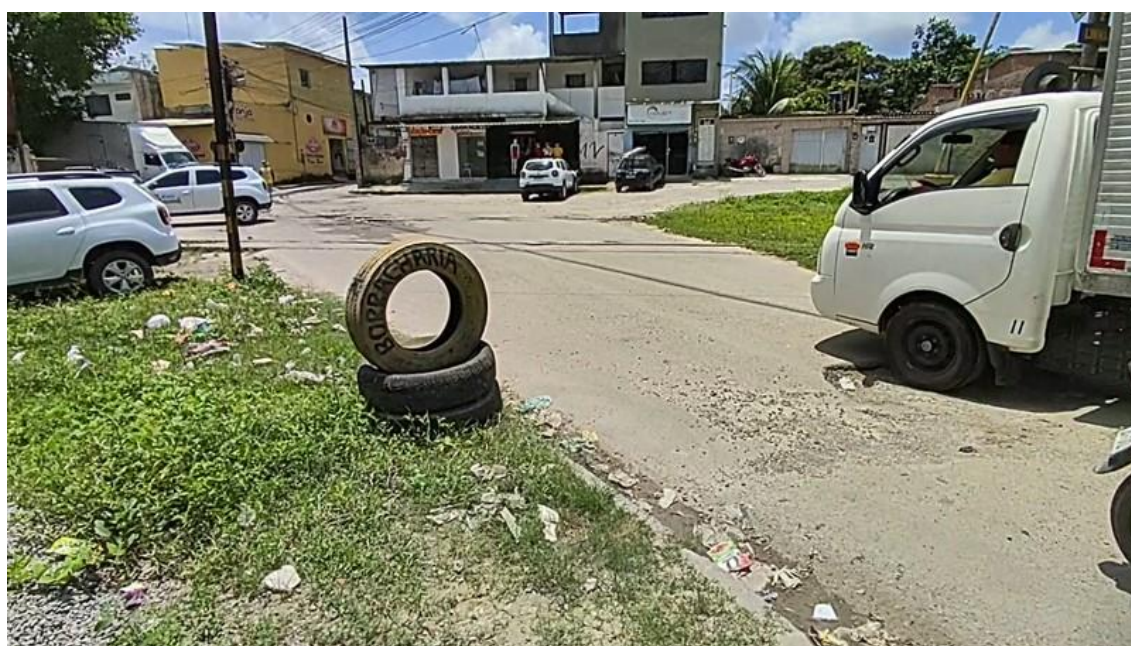
Foto 4-82: Calçadas no entorno em más condições, necessitando de pavimentação; acúmulo de resíduos sólidos nas vias e calçadas; falta de sinalização horizontal e vertical

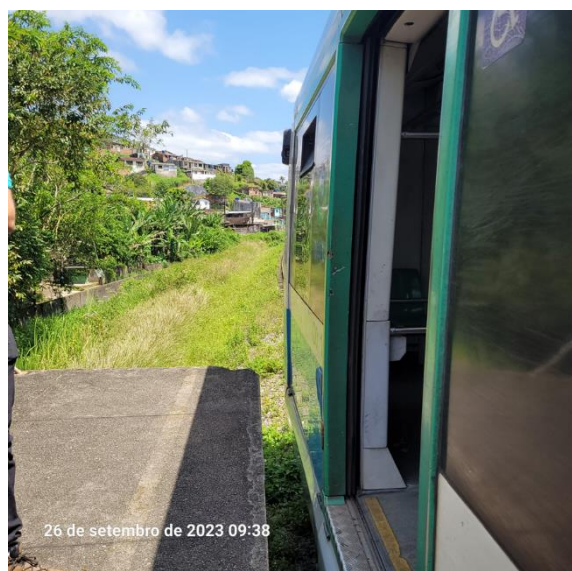
Foto 4-89: Vãos horizontal e vertical inadequados entre o trem e a plataforma

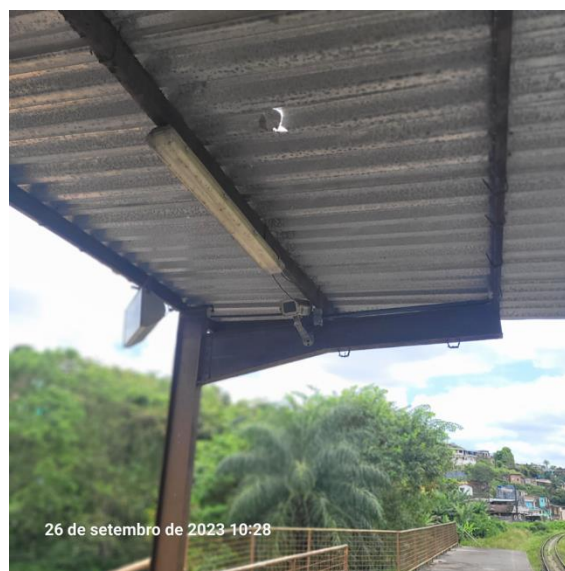
Foto 4-90: Telhado da cobertura com buracos

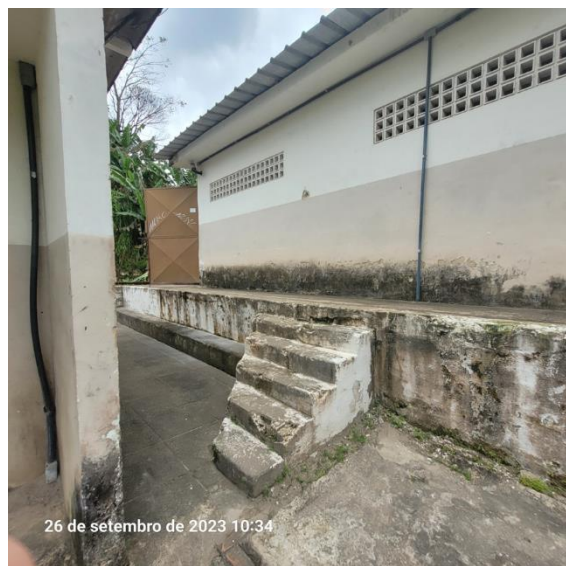
Foto 4-92: Falta de acessibilidade nas áreas operacionais da estação; concreto desgastado

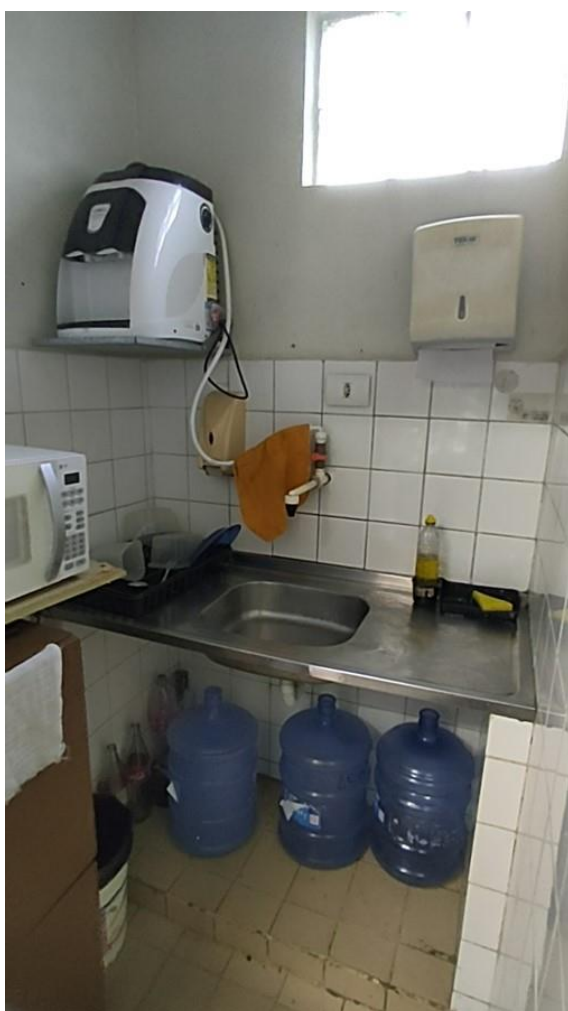
Foto 4-95: Copa com área pequena e falta de acessibilidade

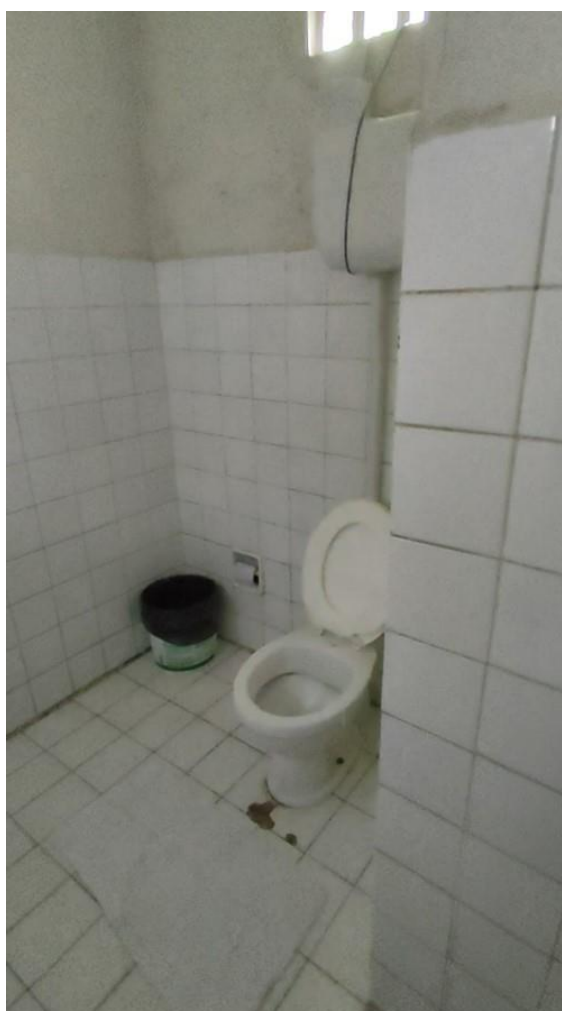
Foto 4-96: Banheiro com problemas de acessibilidade

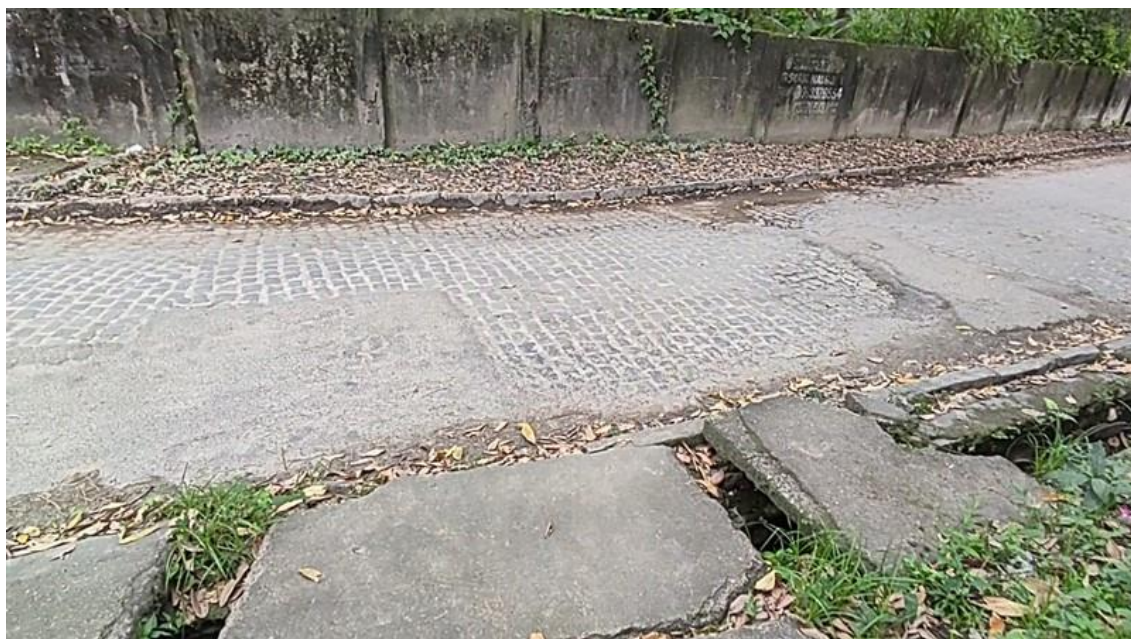
Foto 4-97: Calçadas no acesso à Estação em mau estado de conservação; falta de acessibilidade

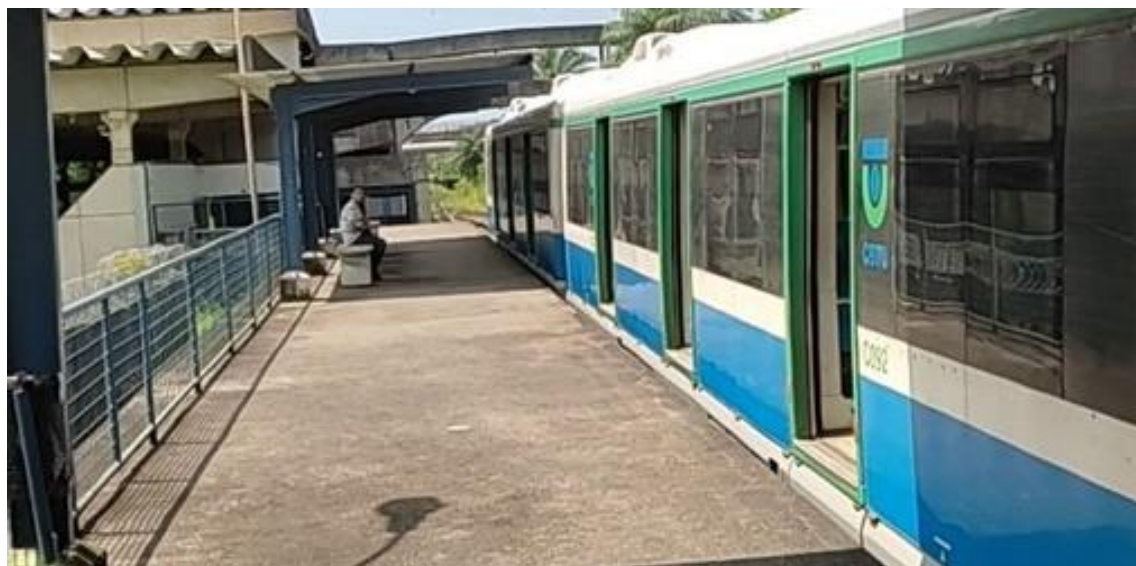
Foto 4-98: Vista geral da plataforma, nota-se que a cobertura da plataforma é parcial

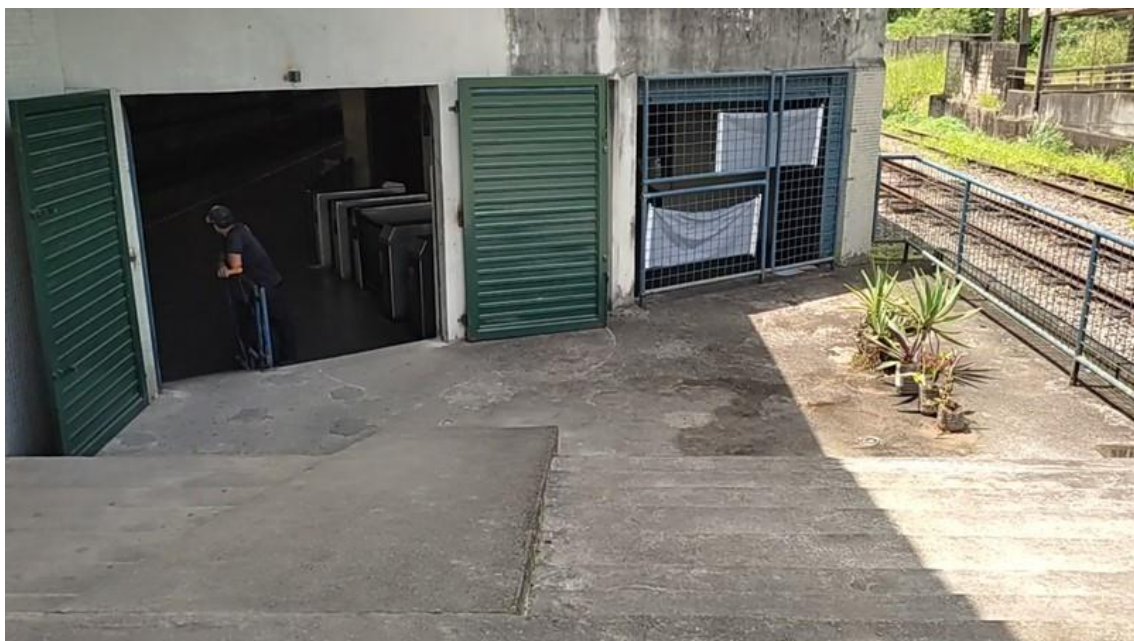
Foto 4-99: Escadaria e rampa de acesso para integração com a Estação Curado da linha Centro

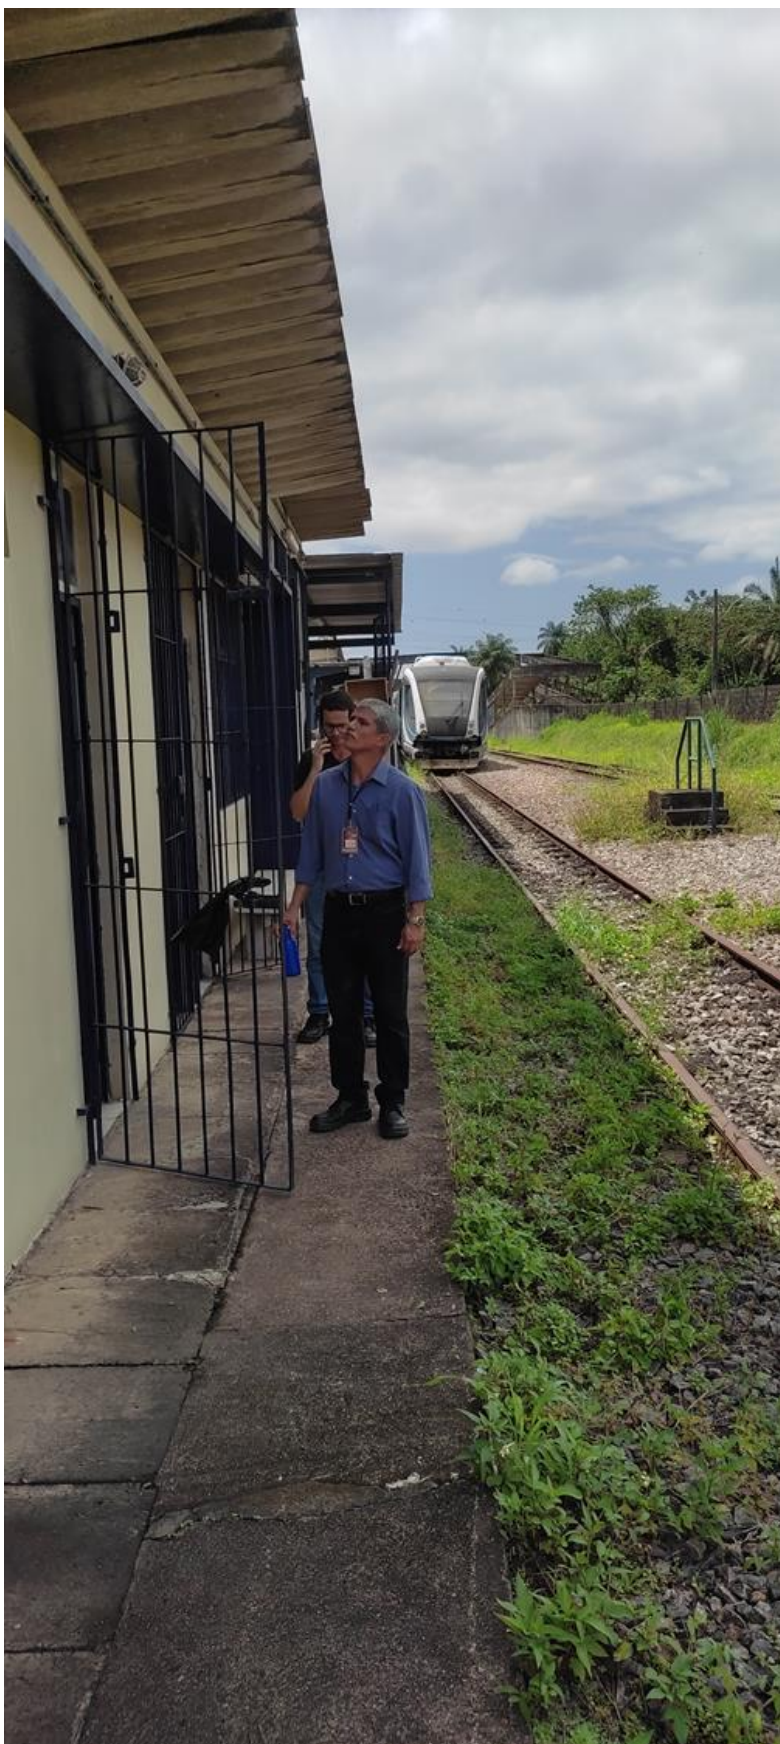
Foto 4-100: Áreas operacionais da Estação à esquerda; via permanente e plataforma ao fundo

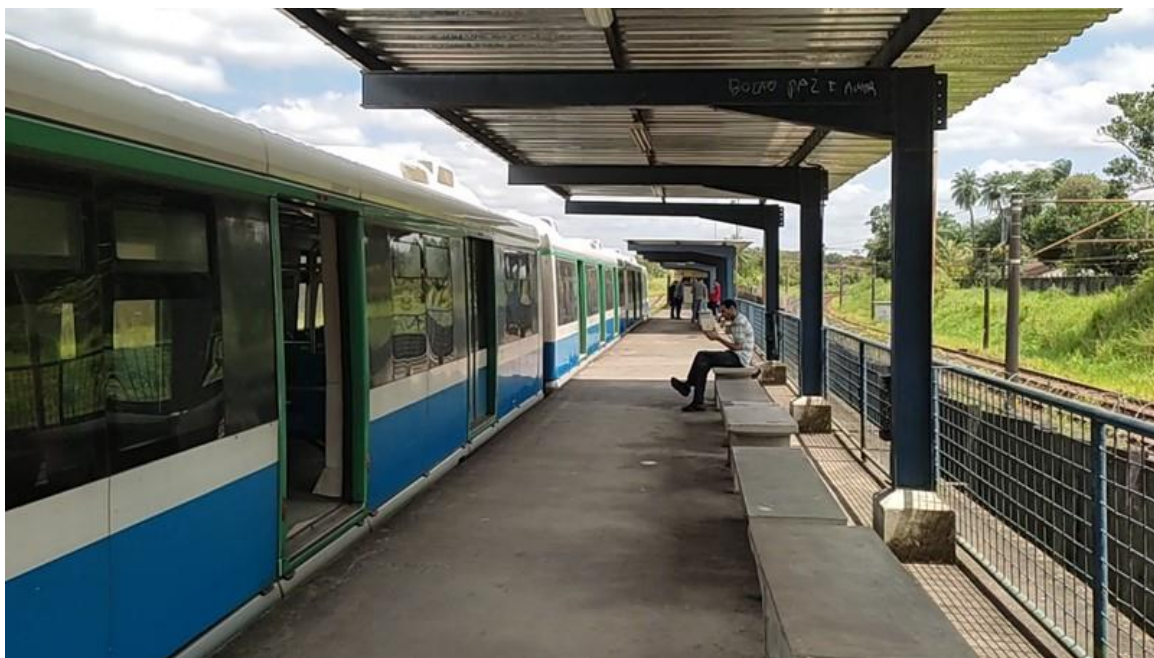
Foto 4-101: Plataforma com trecho descoberto; falta de rota tátil e comunicação visual (sem quadros informativos)

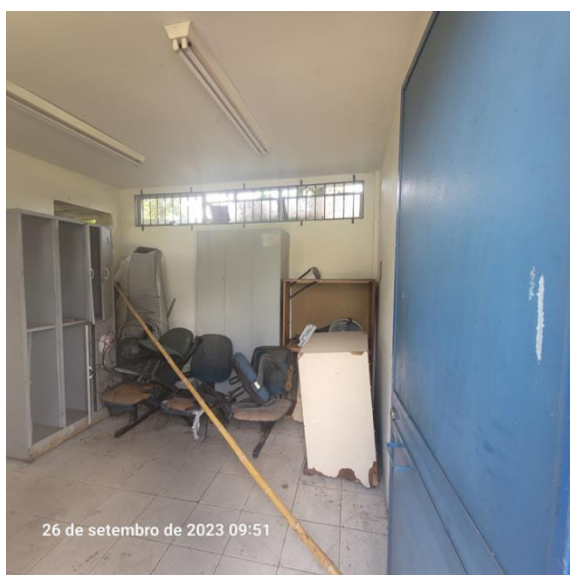
Foto 4-102: Vestiário interditado

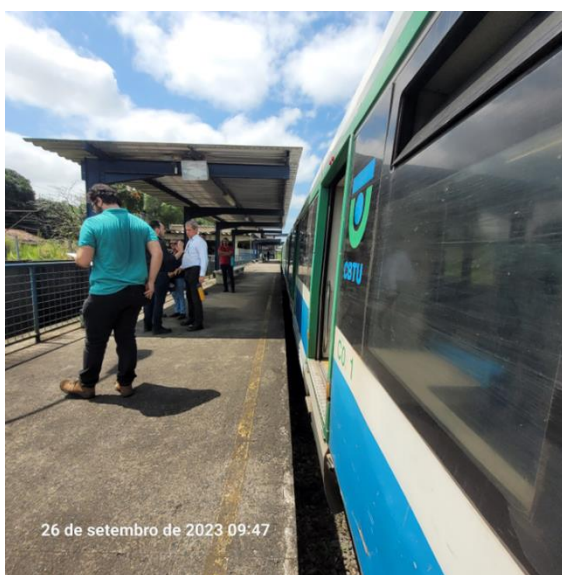
Foto 4-103: Vão horizontal inadequado
