ANEXO I

AVALIAÇÃO DO ESTADO DE CONSERVAÇÃO DAS ESTAÇÕES E PASSARELAS OPERACIONAIS

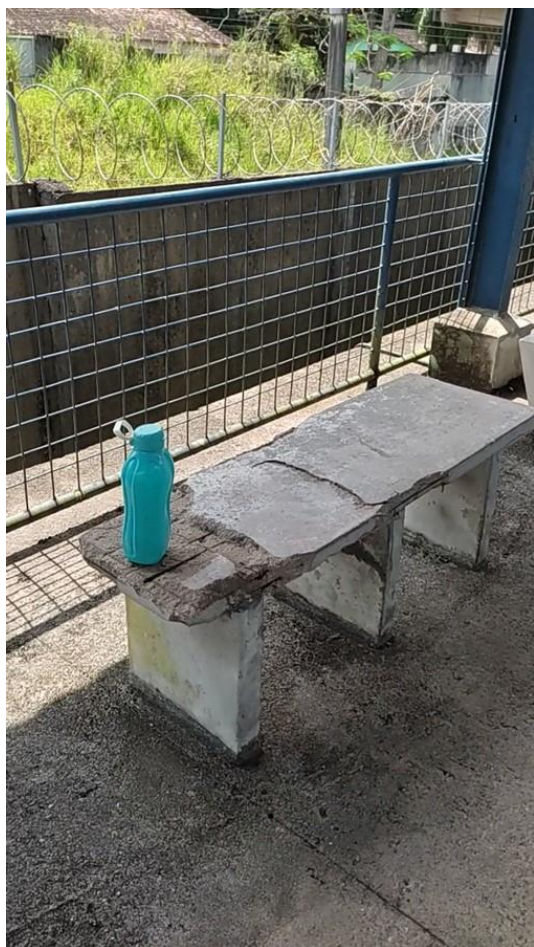
Foto 4-104: Assento em concreto armado deteriorado

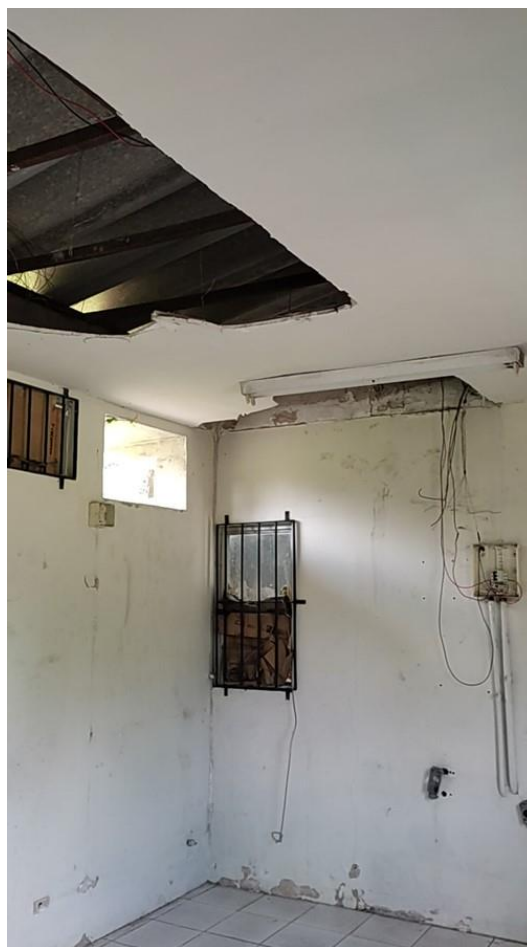
Foto 4-105: Módulo da área operacional interditado; parte sem forro e fiação solta

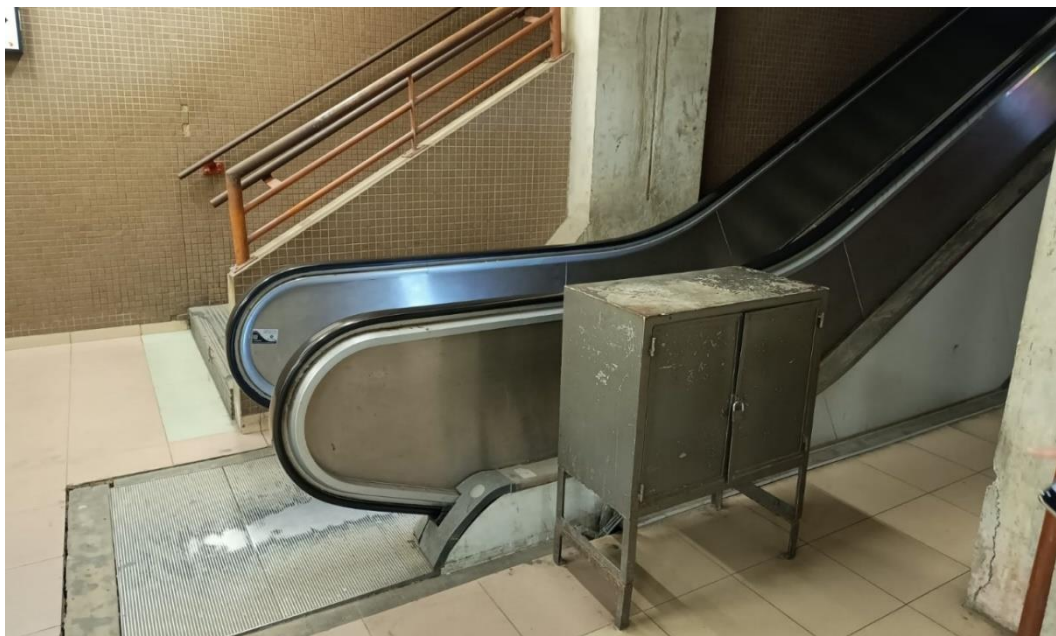
Foram encontrados diversos casos de falha na operação de escadas rolantes. Algumas encontram-se totalmente inoperantes por falta de peças e outras estão operando com improvisos e condições de segurança precária. Algumas escadas rolantes apresentam seus equipamentos instalados em caixas inadequadas fora da casa de máquinas, devido à grande incidência de inundação durante as fortes chuvas.

Foto 5-1: Caixa alocada fora da casa de máquinas da escada rolante – Estação Joana Bezerra

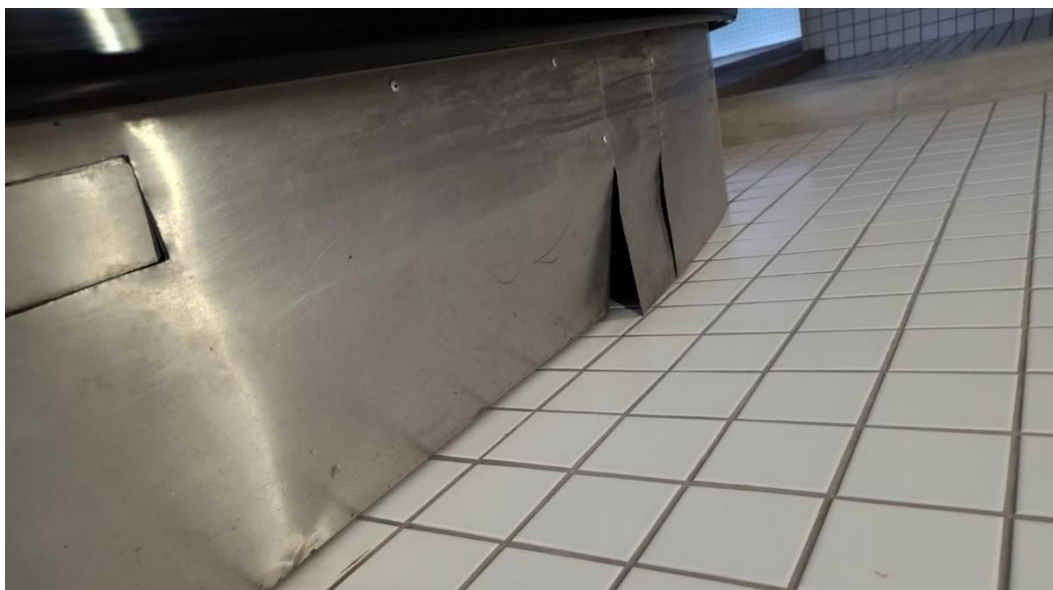
Foto 5-3: Escada rolante com a estrutura lateral danificada – Estação Cosme e Damião

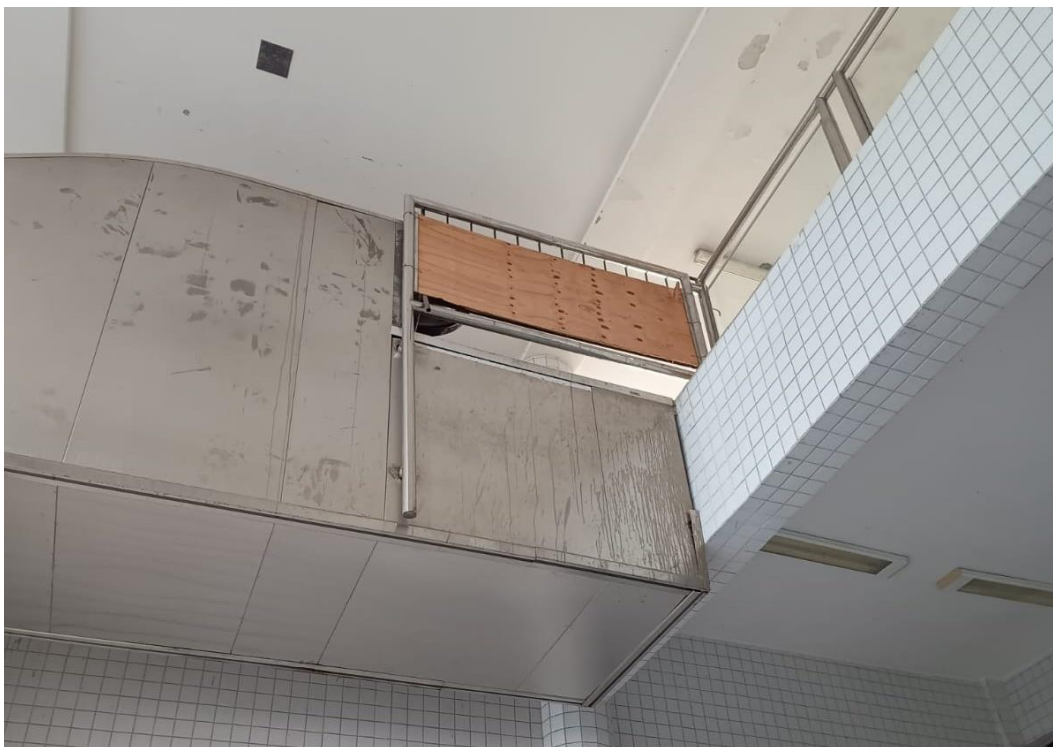
Foto 5-4: Escada rolante com um improviso para fechamento lateral – Estação Cosme e Damião
